The paper describes the interrelation between corrosion crack growth rate and stress intensity factor based on the diagram of static corrosion crack resistance. The main working hypothesis on the discrete nature of crack growth in structural steel is confirmed.

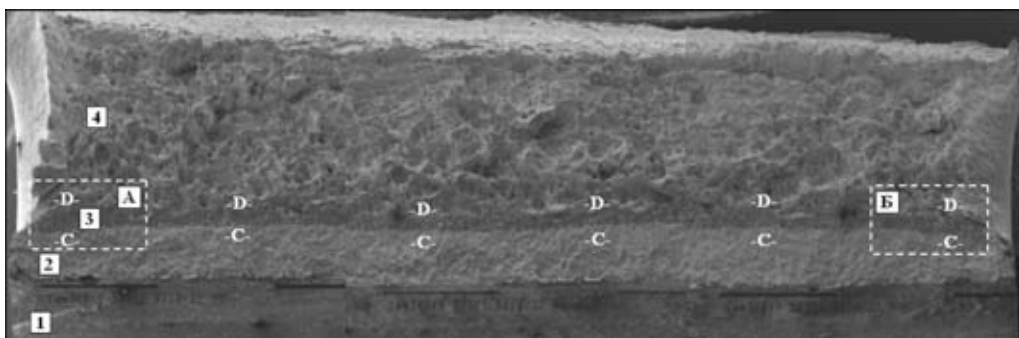
Рис. 4. Панорама излома образца № 1 (обозначения см. в тексте)

На рис. 4 четко различают четыре зоны. Зона 1 соответствует надрезу образца Шарпи глубиной 2 мм, зона 2 — предварительно вырошенная усталостная трещина, зона 3 — коррозионная трещина между линиями С–С–С и D–D–D, зона 4 — зона долома.

Ширина зоны коррозионного роста трещины, величина Δl между линиями С–С–С и D–D–D, полученная с помощью сканирующего электронного микроскопа в 16-ти участках с шагом 500...600 мкм, составила 200...350 мкм. Для образца № 1 в участках 1 $\Delta l = 229$ мкм; 2 — 260; 3 — 250; 4 — 240; 5, 6 — 250; 7 — 280; 8 — 300; 9 — 270; 10 — 230; 11 — 240; 12 — 260; 13 — 300; 14 — 350; 15, 16 — 200.

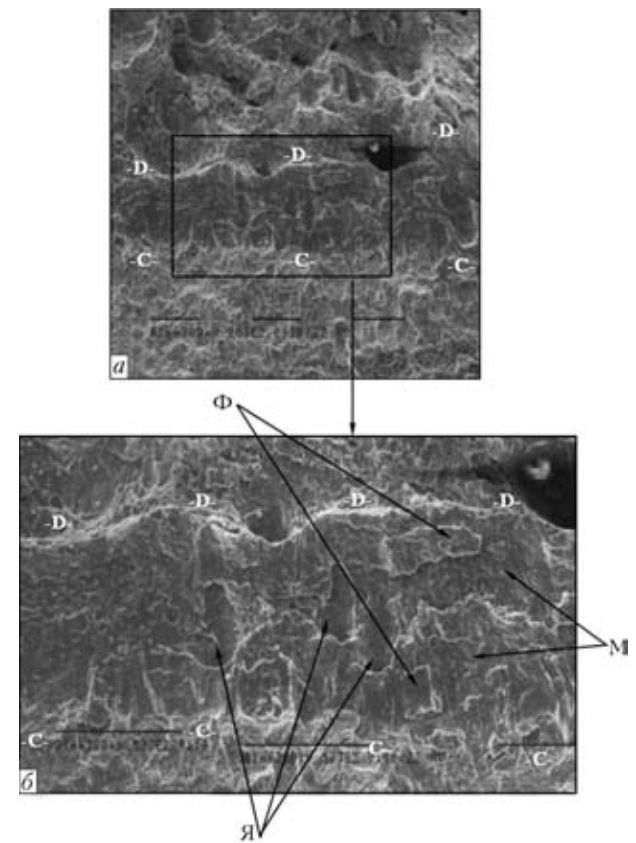
Рис. 6. Фрагменты фрактографии и зона Б (см. рис. 4): а-б — то же, что и на рис. 5

Дальнейшие детальные исследования фрактографии разрушения проводили на участках А и Б (см. рис. 4) вблизи боковых поверхностей образца. Соответствующие данные при различном увеличении для участка А приведены на рис. 5, а для участка Б — на рис. 6.

Фрактографическое исследование показывает, что коррозионная трещина во II зоне ДСКТ водородного охрупчивания растет скачками, частота которых соответствует фиксируемым сигналам акустической эмиссии, но не одновременно по всему фронту трещины, а отдельными пятнами, перемещающимися вдоль фронта достаточно хаотично, но все же образуя слои роста толщиной около 30...40 мкм. Сигнал акустической эмиссии сопровождает скачок образования указанного пятна трещины, что можно рассматривать как признак II стадии водородного охрупчивания на рис. 2.
