ОСОБЕННОСТИ ТЕХНИЧЕСКОГО ОБСЛЕДОВАНИЯ КОНСТРУКЦИЙ ВЫСОТНЫХ ЗДАНИЙ И СООРУЖЕНИЙ ПОСЛЕ АВАРИЙ И ОБРУШЕНИЙ. ОПЫТ НПО «ДИСКРЕТ» ПО ИХ ЛИКВИДАЦИИ И ВОССТАНОВЛЕНИЮ МЕТОДОМ ПРОМЫШЛЕННОГО АЛЬПИНИЗМА

Ю.Н.БЛИНОВ, Л.А.ХРИПУН,

ООО НПО «Дискрет». 25006, г. Кировоград, ул. Дзержинского, 79/47. E-mail: nnpodiscret@email.com

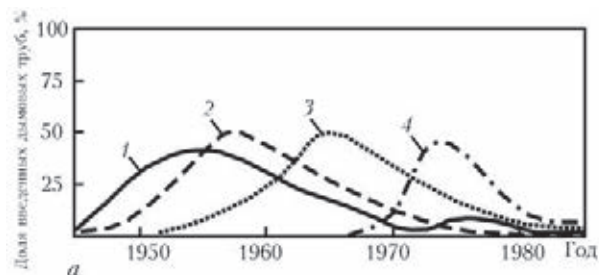
Рис. 1. График эксплуатации труб – а: 1 – кирпичных, 2 – железобетонных с футеровкой из глиняного кирпича, 3 – железобетонных с футеровкой из кислотоупорного кирпича, 4 – с противодавлением; б – результаты поверочного расчета по прочности кирпичной дымовой трубы высотой 30 м (изограммы напряжений и деформаций) методом конечных перемещений

учитываются при проектировании ремонтно-восстановительных работ (рис. 1, б).

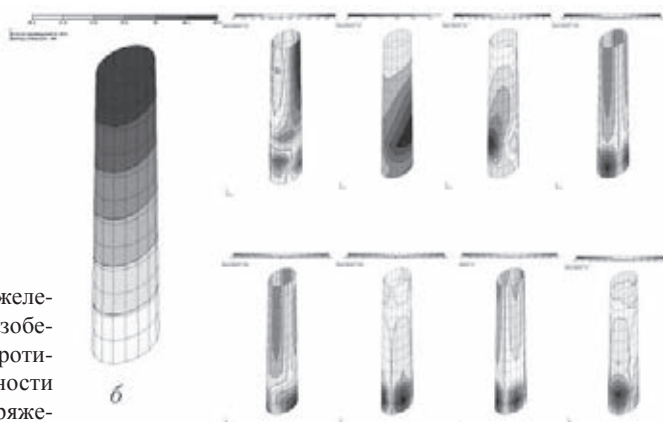
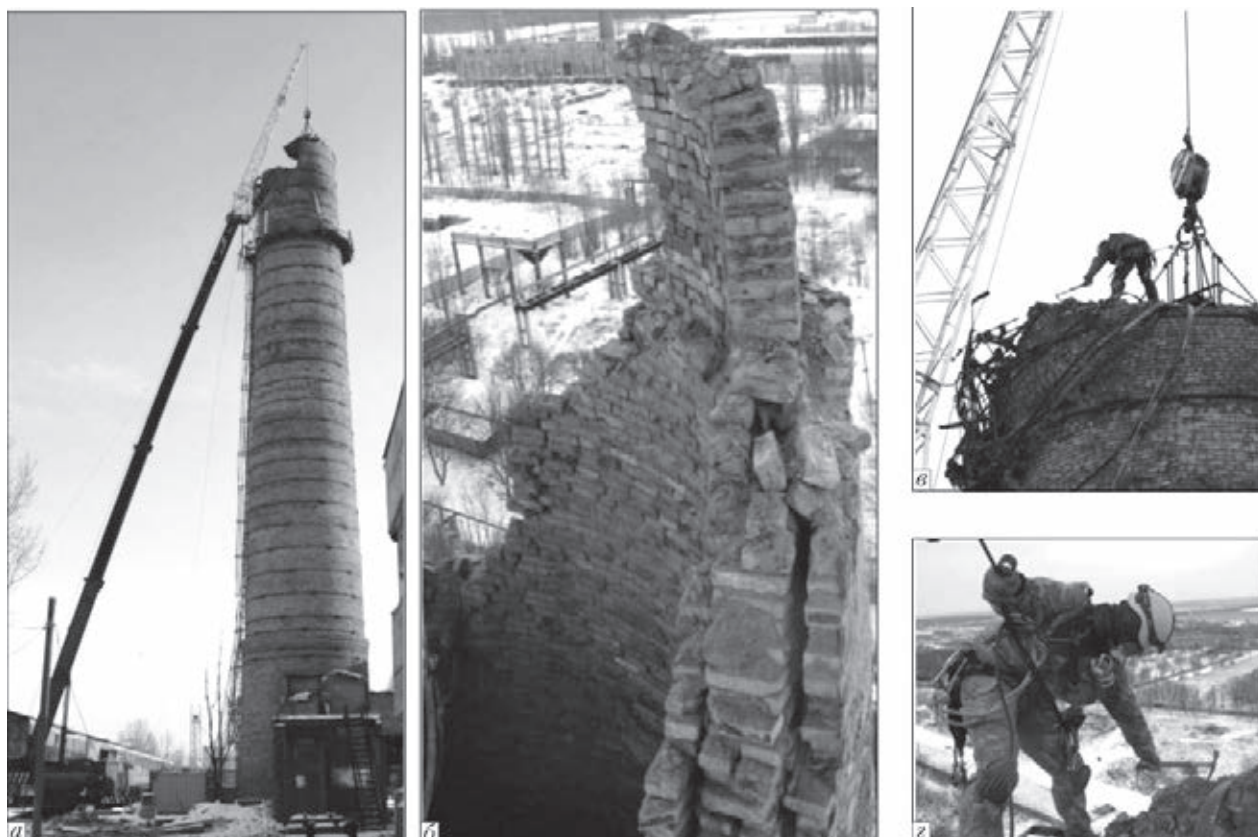
Рис. 2. Аварийное обрушение верхней части кирпичной дымовой трубы высотой 80 м, техническое обследование уцелевших конструкций на отметке +49 м и организация безопасной работы при ликвидации последствий обрушения с помощью стрелового автомобильного крана грузоподъемностью 120 т методом промышленного альпинизма (а); фрагмент дефектного аварийно-опасного участка кирпичной кладки объемом около 15 м³ на отметке +49 м (б); обследование аварийных участков экспертами-верхолазами (в, г)

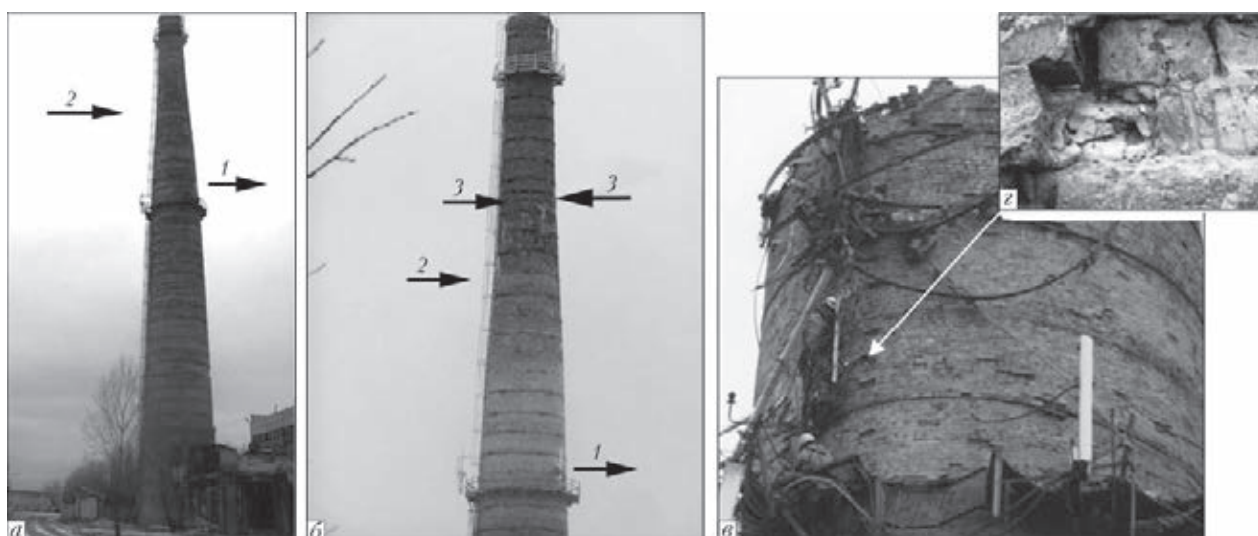
– неполный режим работы котлов, который способствует образованию конденсата внутри трубы, из-за того кирпич трубы эксплуатируется в режиме «намокание–замерзание–оттаивание» циклично, что и приводит к его разрушению вследствие морозной деструкции;

– наличие сверхнормативных кренов верха труб и изгибов стволов относительно вертикали;

Рис. 3. Основные факторы, действовавшие на ствол кирпичной трубы до обрушения и ставшие причинами обрушения: отклонение оси ствола от вертикали (крен) на отметке +45 м (1) составляет 220 мм (для труб высотой до 100 м допускается 0,002 высоты, но не более 150 мм*), изгиб ствола относительно вертикали (2) (а); образование наледей (3) на кирпичной кладке в верхней части ствола вследствие эксплуатации при неполном режиме работы котлов (б); во время обследования – стрелкой обозначены места увлажнения и массового разрушения (выпадения) кирпича из кладки (в, г)

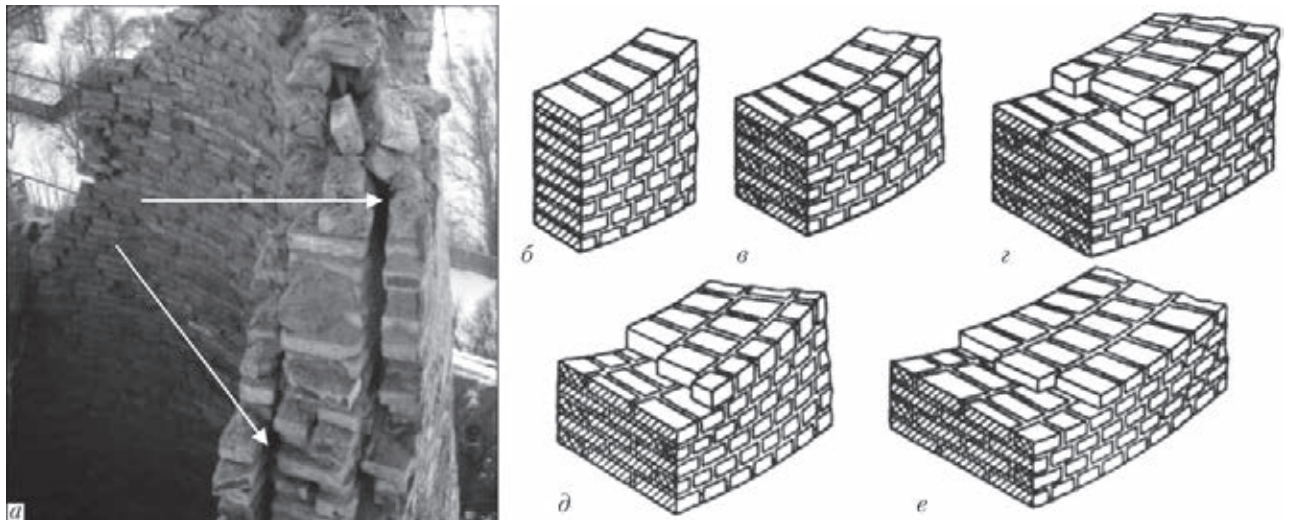
– грубые нарушения технологии производства работ (отсутствие перевязки швов при кладке ствола и др.);

Рис. 4. Дефекты кладки на отметке +45 м – результат грубого нарушения технологии производства работ (отсутствие перевязки рабочих швов кладки в наружных слоях и, как следствие, попадание конденсата и атмосферных осадков в образовавшиеся зазоры с последующим разрушением от морозной деструкции (а); нормативные способы перевязки швов при кладке участков ствола кирпичной дымовой трубы: б – толщиной в один кирпич; в – полтора кирпича; з – два кирпича; д – два с половиной кирпича; е – три кирпича (вертикальные кольцевые швы должны быть перевязаны на 1/2 кирпича, радиальные – на 1/4 к. [2])

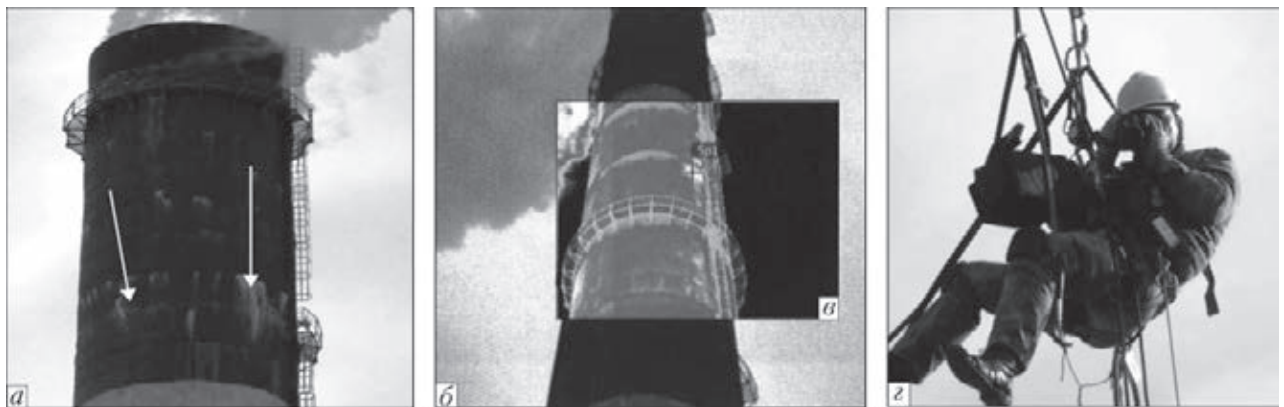
Рис. 5. Дефекты и повреждения наружной поверхности железобетонной дымовой трубы высотой 180 м: образование наледей (обозначены стрелками) вокруг некачественно выполненных рабочих швов бетонирования с отметкой +145 м до отметки +180 м (а); определение мест протечек и образования конденсата с помощью тепловизионного метода контроля (б); термограмма (в) – на ИК-изображении зафиксированы участки повышенных теплопотерь через ограждающие конструкции. Зоны дефектных (с пустотами и полостями) участков рабочих швов трубы соответствуют по высоте трещинам во внутренней футеровке (рис. б), что приводит к конденсации влаги и последующей морозной деструкции бетона; применение метода промышленного альпинизма при обследовании ствола трубы (з)

вают скрытыми и очень сложными для обнаружения. Применение тепловизионного метода контроля на первом этапе обследования в сочетании с промышленным альпинизмом показало их совместную эффективность при контроле труб.

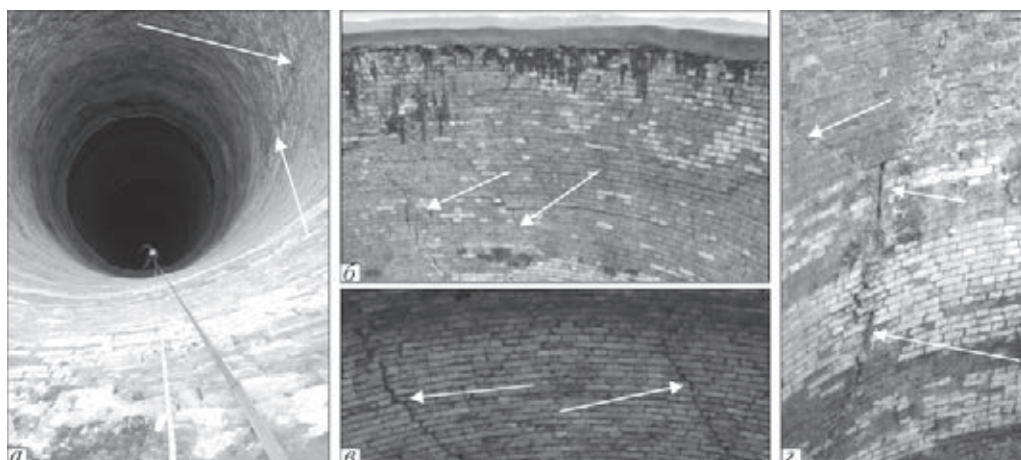
Рис. 6. Дефекты и повреждения внутренней кирпичной футеровки железобетонной дымовой трубы высотой 180000 м: техническое обследование экспертами-верхолазами внутренней части дымовой трубы (а); сквозные наклонные трещины в футеровке на отметке +173 500 м (обозначены стрелками) (б); сквозные трещины в футеровке на отметке +160 500 м (в); фрагмент разрушения футеровки (з)

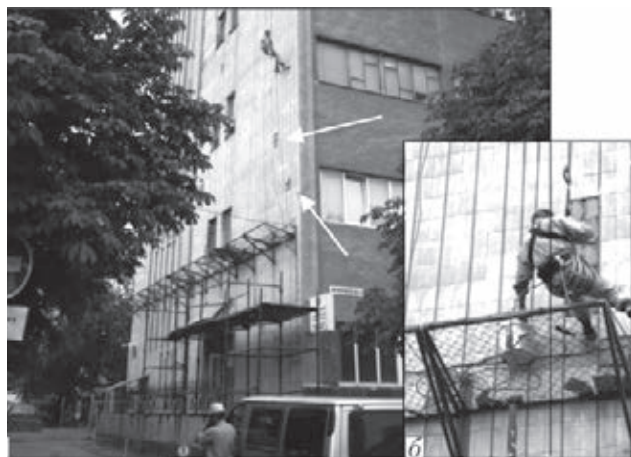
Рис. 6. Дефекты и повреждения (обрушения) плиточной облицовки фасада здания высотой 50 м (а); применение метода промышленного альпинизма при обследовании облицовки фасада (б)

Обследование облицовки фасадов зданий. Отслоение облицовки (например, плиточной) от стен (рис. 7) приводит к образованию воздушной прослойки между стеной и облицовкой. Это приводит к изменению теплопроводности на данном участке, что может быть определено при помощи тепловизора методом термографии. Сочетание термографии с традиционными методами (простукиванием, ударно-импульсной дефектоскопией и др.) позволяет повысить информативность и достоверность данных о состоянии облицовки, ограничивая влияние человеческого фактора.
