ТРЕЩИНЫ В СВАРНЫХ СОЕДИНЕНИЯХ ТРУБ БОЛЬШОГО ДИАМЕТРА И МЕРЫ ИХ ПРЕДУПРЕЖДЕНИЯ

А. А. РЫБАКОВ, Т. Н. ФИЛИПЧУК, Л. В. ГОНЧАРЕНКО

ИЭС им. Е. О. Патона НАНУ. 03680, г. Киев-150, ул. Боженко, 11. E-mail: rybakov@paton.kiev.ua

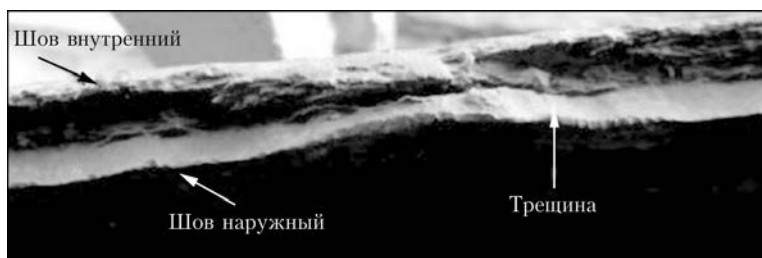
Так, при аварии на газопроводе диаметром 820 мм, последствия которой показаны на рис. 1, очагом разрушения явилась протяженная трещина в заводском продольном шве трубы. Длина трещины составляла 850 мм, глубина 4...6 мм (рис. 2). По всей протяженности дефект не распространялся за пределы наружного шва. Повер-

Рис. 2. Трещина в наружном продольном шве разрушившейся трубы диаметром 820 мм

хность трещины повреждена поверхностной коррозией, тогда как вне дефекта — в зоне развития разрушения (долома) коррозионные повреждения излома отсутствовали, что является дополнительным подтверждением образования трещины при изготовлении трубы. Разрыв трубопровода произошел после 35 лет его эксплуатации при давлении 4,5 МПа (рабочее давление газопровода 5,4 МПа). Трубы изготовлены из стали 17ГС толщиной 9 мм.

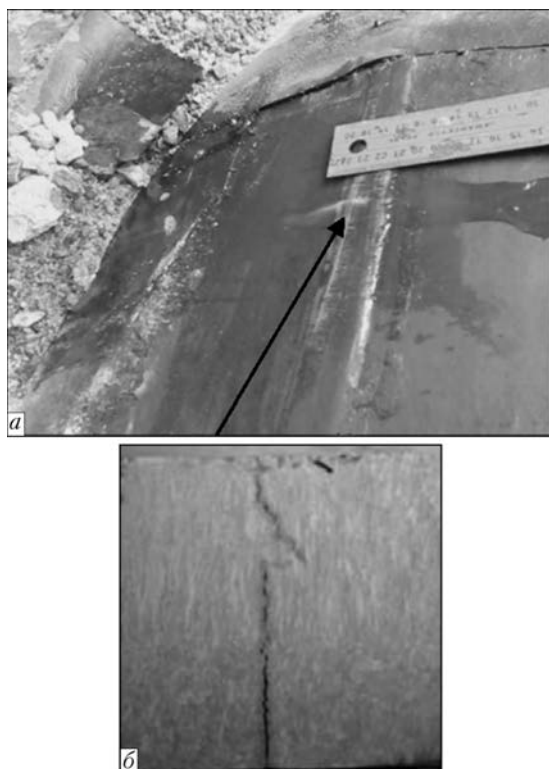
В сварном соединении магистрального газопровода диаметром 1420 мм, сооруженного в 1983 г. из труб с толщиной стенки 15,7 мм (сталь типа Х70), при внутритрубной диагностике выявлен дефект, классифицированный как «потеря металла». При контрольном шурфовании в продольном шве трубы обнаружена сквозная трещина, через которую вытекал транспортируемый газ (рис. 3). Истечение газа начиналось при давлении

Рис. 3. Сквозная поперечная трещина в металле шва трубы диаметром 1420 мм: *a* — внешний вид трубы с трещиной в шве со стороны наружной поверхности; *б* — макрошлиф металла шва с трещиной (стрелкой обозначено истечение газа из трещины в продольном шве)

более 3 МПа, при меньшем давлении трещина закрывалась. Дополнительным неразрушающим контролем в этом же шве выявлена еще одна трещина, которая выходила на поверхность только внутреннего шва. Фрактографические исследования поверхности этих дефектов позволяют утверждать, что они также образовались в процессе изготовления трубы.

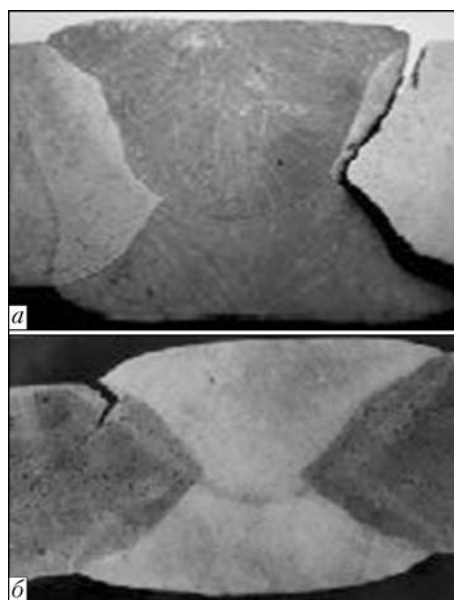
При гидравлических испытаниях вновь сооруженного нефтепровода произошло разрушение ряда труб размером 1220×19 мм из стали К60 (рис. 4). При этом зафиксировано давление 12,4 МПа (заводское испытательное давление 13,3 МПа). Трубы разорвались по околошовной зоне продольного заводского шва на длине примерно 1,6 м. Исследования на растровом микроскопе рельефа излома в зоне разрушения позволили установить, что оно развивалось от наружной поверхности трубы к внутренней, и, в основном, по вязкому механизму. Установлено, что причиной разрушений труб стали надрывы по зоне термического влияния продольного шва (рис. 4, б).

Рис. 4. Разрушение в околошовной зоне трубы диаметром 1220 мм: *a* — характер разрушения; *б* — надрыв в металле ЗТВ

Трещины-надрывы в околошовной зоне сварных соединений, аналогичные приведенным на рис. 4, могут образовываться при выполнении операции экспандирования труб, необходимой для обеспечения требуемых их размеров. Возникновение таких трещин является следствием действия ряда факторов: чрезмерных отклонений профиля трубы в районе сварного соединения от круглой формы перед экспандированием, неплавного перехода от усиления шва к основному металлу и неблагоприятных структурных характеристик металла в участках, прилегающих ко шву, обусловленных сварочным нагревом. Чаще всего случаи образования трещин-надрывов наблюдаются в период освоения производства труб нового сортамента или более высокого уровня прочности. Небольшие размеры этих дефектов и расположение в районе геометрического концентратора затрудняет их выявление неразрушающими методами контроля. Именно трещины-надрывы в околошовной зоне, образовавшиеся при экспандировании труб, стали причиной рассмотренных ранее разрушений магистрального трубопровода диаметром 1220 мм.

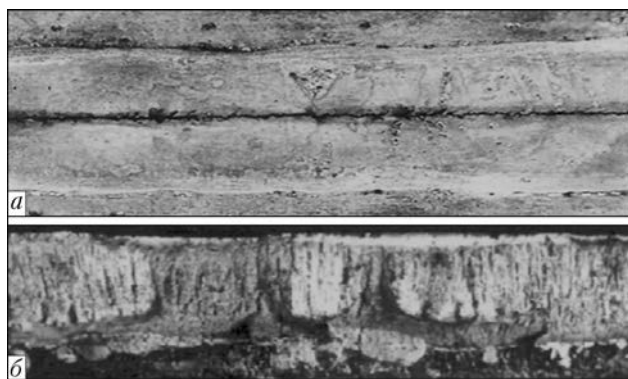
Продольные кристаллизационные трещины. Случаи образования трещин этого типа, аналогичных трещине, явившейся причиной описанного ранее отказа газопровода диаметром 820 мм, известны еще на ранней стадии освоения производства сварных труб большого диаметра [3]. Наиболее часто они возникали при применении устаревшей двухслойной технологии сварки. При такой технологии продольный шов прямошовной трубы сваривали в два слоя последовательно с наружной и внутренней поверхности трубы, причем первый, преимущественно наружный слой, выполняли в сборочно-сварочном стане в процессе сборки кромок трубной заготовки, что при чрезмерных деформациях этих кромок создает условия для образования продольных горячих кристаллизационных трещин. В 1960-х годах прямошовные трубы диаметром до 1220 мм изготавливали с применением такой технологии сварки и в больших количествах использовали для сооружения магистральных трубопроводов. На рис. 5 продольные трещины показаны на примере швов труб диаметром 820 мм из стали 14ХГС. На поверхности трещин видны грубые столбчатые кристаллиты, что подтверждает их горячее происхождение.

В начале 1970-х годов была разработана и реализована в трубосварочном производстве трехслойная технология сварки вначале спиральношовных, а затем прямошовных труб большого диаметра, при которой кромки трубных заготовок в момент их сопряжения свариваются в защитном газе сборочным (технологическим) швом [4]. Последний затем полностью переваривается наружным и внутренним рабочими слоями, выполняемыми под флюсом. Такая технология позволила устранить образование в швах продольных трещин, связанных с перемещениями свариваемых кромок. Следует отметить, что современные нормативные документы предусматривают обяза-

Рис. 5. Продольная трещина в наружном шве трубы из стали 14ХГС, обусловленная действием преимущественно силового фактора: *а* — вид со стороны наружного шва; *б* — поверхность излома

тельное применение при сооружении ответственных газонефтепроводов труб, сваренных по трехслойной технологии с предварительным соединением кромок технологическим швом. Это же требование, на наш взгляд, следует оговаривать при заключении контрактов на поставку труб. Что касается старых трубопроводов, то в них возможность присутствия таких дефектов не исключена, в том числе из-за отсутствия в период их строительства достаточных средств неразрушающего контроля сварных соединений труб.

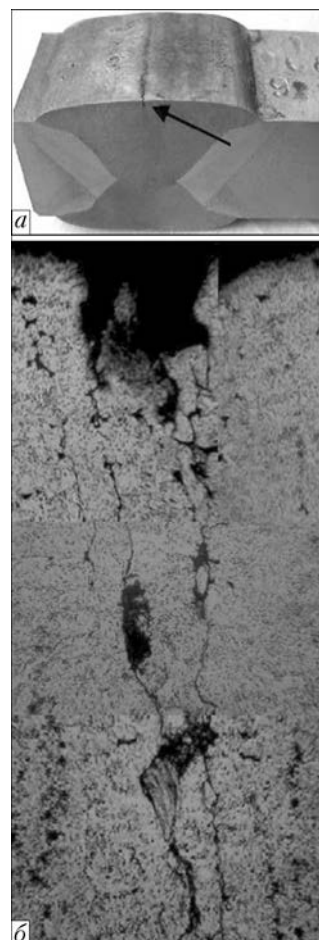
Продольные трещиноподобные дефекты, связанные с усадочной рыхлостью в швах. Дефекты этого типа (рис. 6) образуются при многоугловой сварке под флюсом с повышенной скоростью вследствие, как указано в работе [5], обособления хвостовой части сварочной ванны и кристаллизации последних порций жидкого металла в условиях затрудненной усадки. Глубина усадочных рыхлостей (показано стрелкой на рис. 6, *а*) обычно небольшая (0,3...0,5 мм). Однако трещины, которые иногда сопровождают рыхлость, могут иметь большую глубину. Такие трещины располагаются по центру шва и имеют, как и в предыдущем случае, межкристаллитный характер. В работе [5] показано, что вероятность образования

Рис. 6. Макрошлиф с усадочной рыхлостью по центру шва (*а*) и микроструктура ($\times 250$) этого участка (*б*)

усадочной рыхлости возрастает с повышением скорости многодуговой сварки и применением плавящего флюса среднего и крупного гранулометрического состава. В случае использования при сварке труб агломерированного флюса усадочные рыхлости, как правило, отсутствуют.
