МЕХАНИЗМ ПОВРЕЖДЕНИЙ СВАРНЫХ СОЕДИНЕНИЙ ПРИВАРКИ КОЛЛЕКТОРОВ К КОРПУСАМ ПАРОГЕНЕРАТОРОВ ЭНЕРГОБЛОКОВ ВВЭР-1000

*И.М. Неклюдов, Л.С. Ожигов, А.С. Митрофанов, В.Н. Воеводин,
Г.Д. Толстолуцкая, В.В. Брык, В.В. Ружицкий
Институт физики твердого тела, материаловедения и технологий
Национального научного центра
«Харьковский физико-технический институт», Харьков, Украина
E-mail: mitrofanov@kipt.kharkov.ua*

На основании результатов комплексных исследований поврежденного металла сварных соединений №111 в парогенераторах энергоблоков ВВЭР-1000 показано, что характер повреждений одинаков на «горячих» и «холодных» коллекторах Запорожской АЭС (ЗАЭС) и Южно-Украинской АЭС (ЮУ АЭС). Рассмотрен механизм нарушения герметичности сварных соединений коллекторов с корпусами парогенераторов в результате коррозионного растрескивания под напряжением.

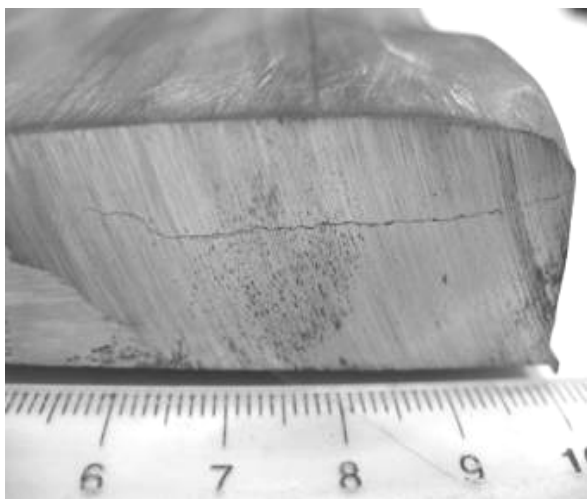
Был исследован металл темплетов, вырезанных в ходе ремонта разрушившихся сварных соединений на ЮУ АЭС и ЗАЭС. На рис. 2 показан темплет с трещиной, вырезанный из металла зоны термического влияния сварного шва №111.

Трещина зародилась на стороне, граничащей с водой второго контура, вершина трещины находится в средней части темплета.

Рис. 2. Темплет металла с трещиной, вырезанный из соединения №111

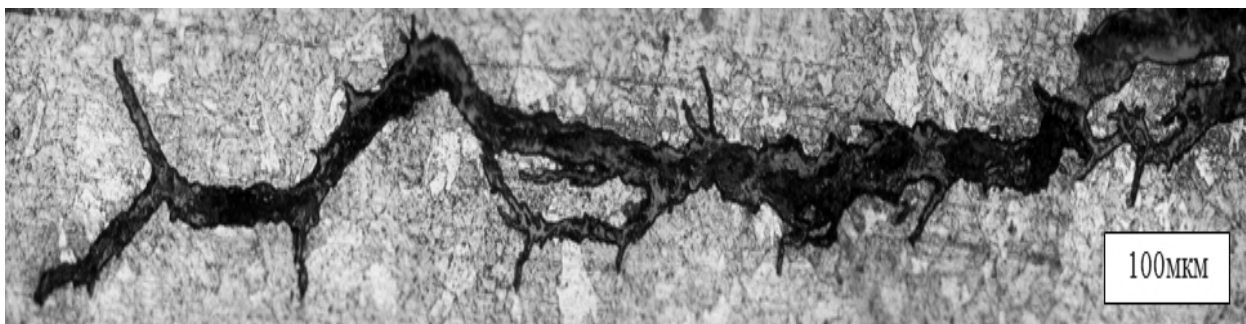
В ходе ультразвукового контроля парогенератора на втором энергоблоке ЗАЭС в 2011 г. была выявлена трещина, которая шла по основному металлу параллельно сварному шву в зоне термического влияния. Фрагмент трещины в сварном соединении № 111 «холодного» коллектора с патрубком Ду-1200 показан на рис. 3.

Рис. 3. Фрагмент трещины в сварном соединении №111, 2ПГ-1, ЗАЭС

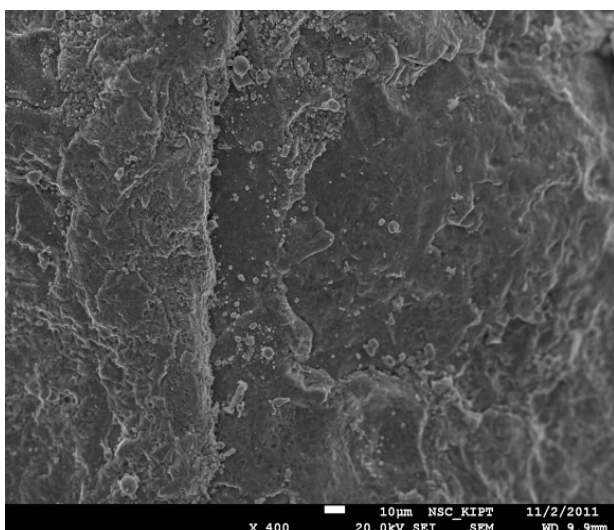
а

Трещину раскрывали и исследовали ее края вблизи вершины с помощью оптического и растрового микроскопов. Края раскрытой трещины покрыты налетом серого цвета, прочно сцепленным с основой. Характер трещины и микроструктура металла аналогичны тем, которые исследовались ранее на «горячем» коллекторе ЮУ АЭС [2]. На рис. 4 показаны участки поверхности раскрытой трещины, наблюдаемые в растровом микроскопе.

Рис. 4. Участки поверхности раскрытой трещины с элементами хрупкого (а) и вязкого (б) разрушений

Фрактографические исследования поверхности разрыва показали, что на фоне разрушений вязкого ручьиного и волокнистого строения, при которых зерна сильно искажены, наблюдаются элементы хрупкого разрушения по кристаллографическим

плоскостям. Это дает основание утверждать, что имеется квазихрупкое разрушение, которое сочетает в себе элементы хрупкого и вязкого изломов и встречается в высокопрочных металлах.

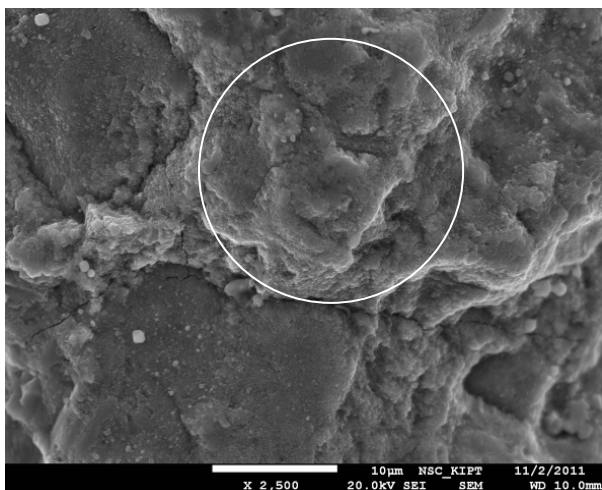
Рис. 5. Участок поверхности с сеткой микротрещин и место спектрального анализа

На рис. 5 при большем увеличении показан характерный участок поверхности с сеткой микротрещин. Трещины распространяются как по границам, так и по телу зерен.

Результаты спектрального анализа элементного состава участка, выделенного кругом, представлены на рентгеновском спектре (рис. 6) и в таблице. Количественный расчет состава проводили по К-линиям характеристического рентгеновского излучения. В исследованной области содержится около 35 ат.% железа и свыше 62 ат.% кислорода. Кислород, в силу своих физико-химических свойств, может находиться только в связанном состоянии. Из всех возможных химических соединений железа с кислородом составу – 34 ат.% железа и 62 ат.% кислорода ближе всего соответствует формула гидроксида $Fe(OH)_2$. Таким образом, участок трещины (см. рис. 5) состоит из гидроксидов с небольшой добавкой оксидов.

Расклинивающее действие твердых продуктов коррозии типа окислов (Cr, Fe)₃O₄, (Cr, Fe)₂O₃, NiCr₂O₄ и соответствующих гидроокислов, образующихся в трещине и превосходящих по объему исходный металл, хорошо известно [4]. Сварные соединения, имеющие высокие собственные напряжения, больше подвержены коррозии на участках концентрации напряжений [5]. Обнаруженные в нашем случае гидроксиды могут существенно влиять на процесс растрескивания стали 10ГН2МФА. Удельный объем стали ≈ 0,13 см³/г, тогда как удельный объем Fe(OH)₂ больше, чем в два раза – 0,29 см³/г. Подобно окислам гидроксиды должны оказывать расклинивающее действие и влиять на напряженно-деформированное состояние металла вокруг трещины. Образование гидроксидов вследствие объемных изменений вызывает локальные напряжения в структуре, способные вызвать локальные разрушения и дальнейший рост трещины. Растрескивание, показанное на рис. 5, отвечает таким представлениям.

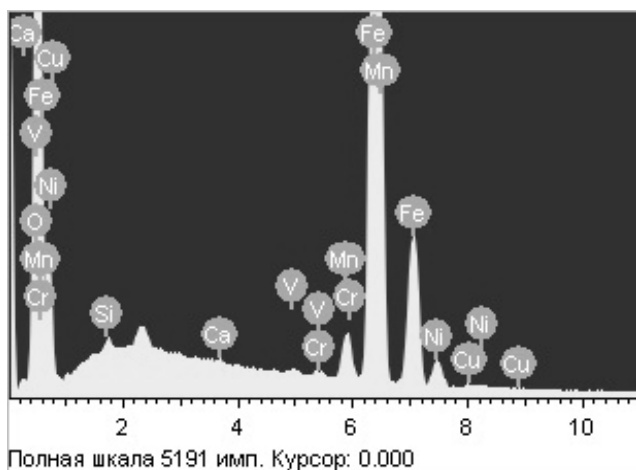
Рис. 6. Спектрограмма участка трещины, показанного на рис. 5

Остальные элементы, представленные в спектре (см. рис. 6 и таблицу), входят в состав стали 10ГН2МФА и жидкой среды второго контура. Поверхность металла, не занятая оксидами, соответствует нормативному составу стали 10ГН2МФА.

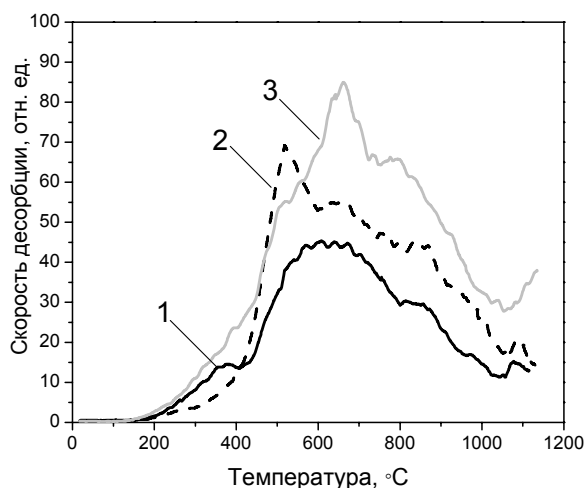
Спектры термодесорбции водорода для различных зон темплета показаны на рис. 7. Спектр 1 характерен для внутренней и внешней зон темплета, спектры термодесорбции водорода для которых имеют незначительные отличия по температурам максимумов и интенсивности газовыделения в них. Заметное выделение водорода начинается при температуре ~ 300 °С, а максимальное – происходит при температуре 600 °С. Пик газовыделения не имеет явно выраженных стадий, достаточно широкий, так что даже при 900 °С наблюдается заметный выход водорода.

Рис. 7. Спектры термодесорбции водорода из стали 10ГН2МФА от внутренней и внешней зон темплета (1) и зоны устья трещины (2, 3)

В спектрах, снятых вблизи устья трещины, интенсивность выделения водорода значительно больше (спектры 2 и 3), чем в других зонах темплета. Качественно эти спектры различаются: в спектре 2 температура максимума сдвинута примерно на 100 °С в сторону меньших температур, а в спектре 3, полученном для зоны темплета, которая расположена примерно на 1,5 мм дальше от устья трещины, в интервале температур 700...900 °С наблюдается заметно большее выделение, даже по сравнению со спектром 2.

Наблюдаемые особенности отражают различия в термодинамических параметрах связи водорода в разных зонах темплета и свидетельствуют о накоплении водорода в металле вблизи устья трещины.

Таким образом, экспериментально показано, что в стали 10ГН2МФА как на поверхности эксплуатационной трещины [3], так и вблизи устья трещины (см. рис. 7), содержится примерно в полтора–три раза большее количество водорода, чем в других участках. Увеличенное содержание водорода на участках сварного соединения с образовавшимися трещинами указывает на связь процессов накопления водорода и растрескивания металла.
