Дослідження причин експлуатаційного руйнування робочої лопатки турбіни газотурбінного агрегату компресорної станції

А. Я. Красовський, О. Є. Гопкало, І. О. Маковецька, О. О. Янко

Інститут проблем міцності ім. Г. С. Писаренка НАН України, Київ, Україна

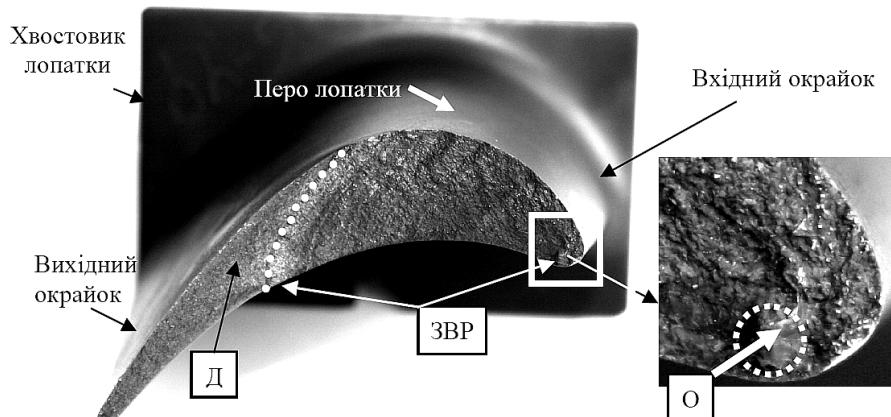
У даній роботі проведено комплексні структурні і фрактографічні дослідження експлуатаційного зому (рис. 1) робочої лопатки 2-ї ступені ТНТ газотурбінного агрегату ГТК-10-2 компресорної станції з метою встановлення причин її руйнування, оскільки при аварійній зупинці ТНТ виявлено обрив однієї з робочих лопаток на роторі турбіни і, як наслідок, загин трьох інших у напрямку обертання ротора.

Рис. 1. Частина експлуатаційного злому пера робочої лопатки 2-ї ступені ротора турбіни низького тиску (O – осередок руйнування, ZVR – зона втомного руйнування, D – долом).

Руйнування лопатки відбулося по перу в поперечному напрямку на відстані приблизно 64,5 мм від полички хвостовика і мало втомний характер

(рис. 1), про що свідчать втомні макролінії. При дослідженні поверхні злому візуально та при 2–7-кратному збільшенні на поверхні злому біля вхідного окрайка лопатки можна спостерігати осередок руйнування (точка *O* на рис. 1), звідки розвивалась магістральна тріщина, границі фронту якої чітко окреслені майже концентричними, відносно осередка руйнування, лініями, пов’язаними

зі зміною режимів навантаження. Лінії розмежують зони кольорів мінливості. Наявність різних за величиною зон кольорів мінливості на поверхні злому вказує на перепад температур при стрибкоподібному русі магістральної тріщини, а сама їх поява свідчить про утворення тонкої окисної плівки на поверхні руйнування під впливом перепаду температур.

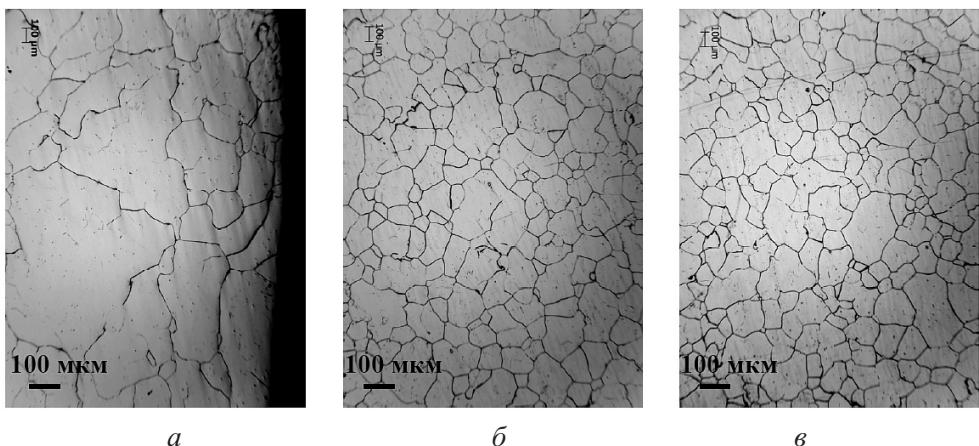
Мікроструктура матеріалу пера лопатки під поверхнею руйнування представляє собою поліедричні зерна γ -матриці (γ -твірдий розчин) з відносно рівномірно розподіленою в ній дрібнодисперсною зміцнюючою γ' -фазою (рис. 2). За відсутності мікротріщин і порожнин спостерігається істотна структурна неоднорідність відносно розміру зерен γ -фази: від середньої величини 100...200 мкм (рис. 2, b, δ) в основній масі пера до зерен розміром 500...900 мкм у зоні осередку руйнування (рис. 2, a).

Мікротвердість, вимірюна на мікротвердомірі ПМТ-3 при навантаженні 0,98 Н, згідно з ГОСТ 9450-76 коливається в межах 2911...3724 МПа для основної частини мікрошлифа і 1568...2313 МПа в крупнозеренній зоні під осередком руйнування.

Рис. 2. Мікроструктура матеріалу пера робочої лопатки в поперечному перерізі під поверхнею руйнування: *а* – крупнозернина зона біля вхідного окрайка під осередком руйнування (точка *O* на рис. 1); *б*, *в* – типова дрібнозернина структура під зону втомного руйнування і зону долому відповідно.

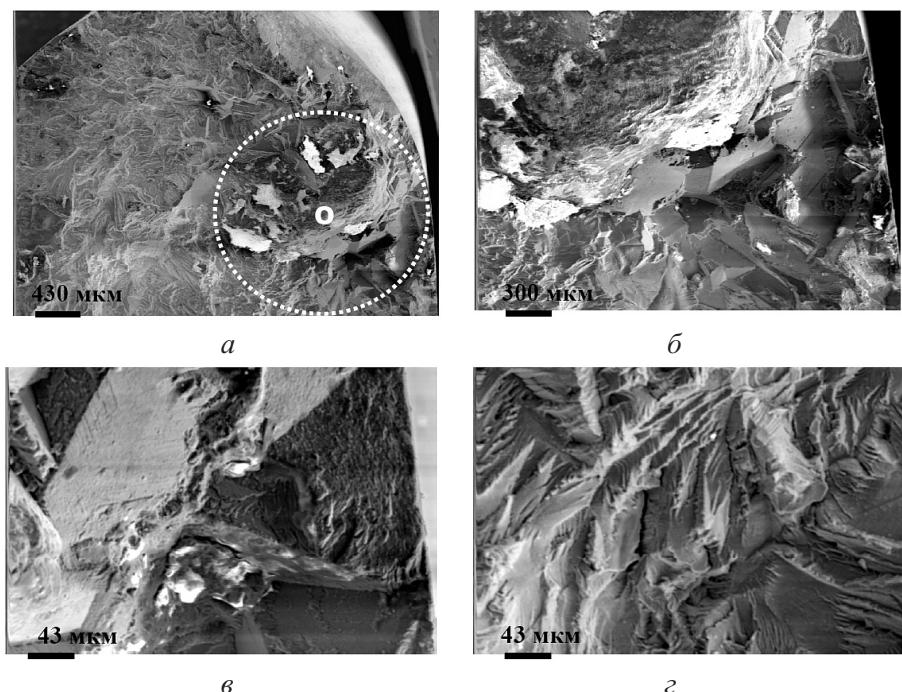
Рис. 3. Мікрофрактограми експлуатаційного злому пера робочої лопатки зі сплаву ЭИ893 турбін низького тиску зі сторони вхідного окрайка пера лопатки: *а* – область *O*; *б*, *в* – крихке міжзеренне руйнування (область *O* на рис. 3,*а*); *г* – квазікрихке внутрішньозеренне руйнування пера лопатки у втомній області.

Як видно із порівняння результатів металографічних і фрактографічних досліджень, тріщина бере початок у крупнозеренній області матеріалу лопатки біля вхідного окрайка пера. В осередку руйнування спостерігаються крупні крихкі міжзеренні фасетки (рис. 3,*a–b*), а далі, у втомній області, руйнування розвивалось квазікрихко за внутрішньозереним механізмом (рис. 3,*c*). Зона долому характеризується крихким міжзереним руйнуванням з елементами в'язкості та вторинними міжзереними тріщинами (рис. 4). Загальна картина зміни мікромеханізмів руйнування лопатки представлена на мікрофрактограмах експлуатаційного злому пера робочої лопатки (рис. 5).

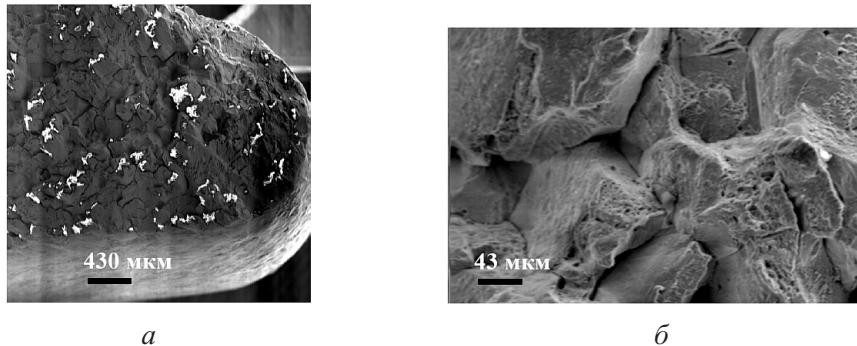
Рис. 4. Мікрофрактограми експлуатаційного злому пера робочої лопатки ТНТ зі сплаву ЭИ893 зі сторони вихідного окрайка пера лопатки (зона долому).

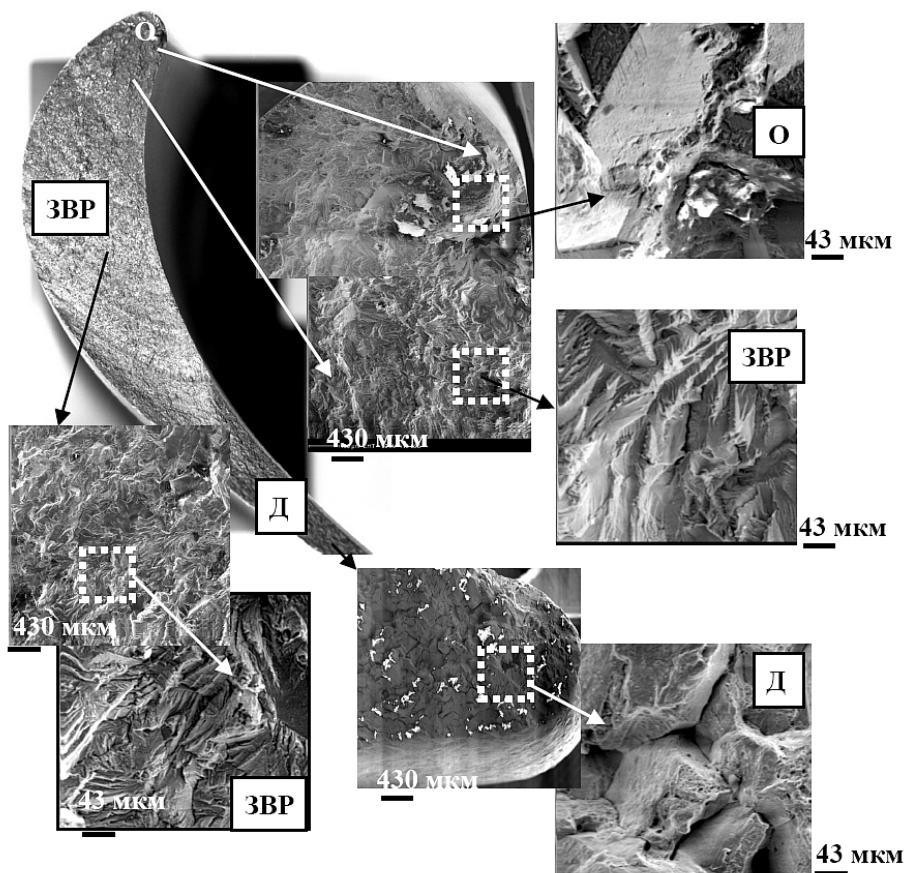
Рис. 5. Зміна мікромеханізмів руйнування пера робочої лопатки в результаті експлуатаційного руйнування.
