МАТЕРИАЛЫ РЕАКТОРОВ НА ТЕПЛОВЫХ И БЫСТРЫХ НЕЙТРОНАХ

ВЛИЯНИЕ НЕМЕТАЛЛИЧЕСКИХ ВКЛЮЧЕНИЙ В НИЗКОЛЕГИРОВАННОЙ УГЛЕРОДИСТОЙ СТАЛИ НА РЕСУРС ТРУБОПРОВОДОВ АЭС

Определены причины повышенного износа труб после модернизации трубопровода системы технического водоснабжения ответственных потребителей и установлена природа локальной коррозии низколегированных трубных сталей на примере стали типа Ст20. Результаты исследований указывают на необходимость контроля количества неметаллических включений при замене или модернизации трубопроводов, изготовленных из низколегированных сталей и эксплуатирующихся в условиях атомных электростанций.

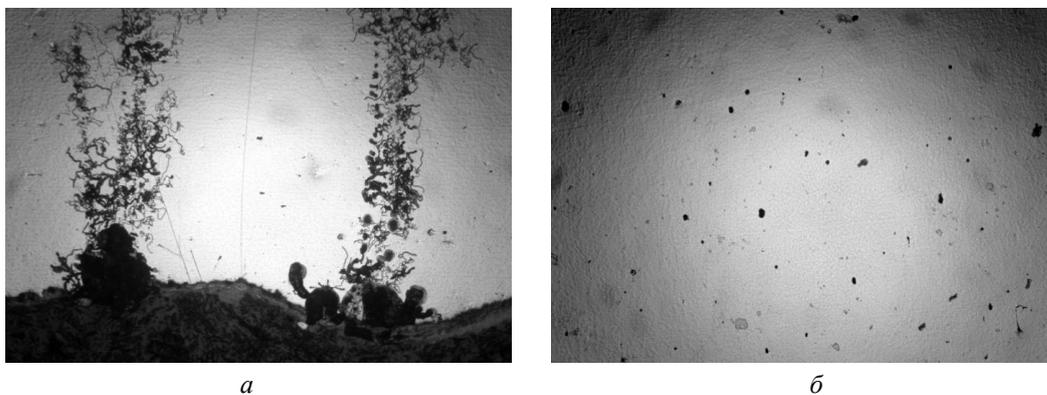
Рис. 1. Включения в металле трубы:

В местах протечек на трубах в металле были выявлены дефекты, характер которых показан на свежеприготовленном шлифе в продольном сечении трубы, без травления (рис. 1,а). Дефекты в трубах после модернизации трубопровода образовались на скоплениях неметаллических включений и представляют собой широкие (100...300 мкм) полосы строчечных включений, находящиеся в

«паутине» многочисленных тонких трещин. Дефекты начинаются от язвенных образований на внутренней поверхности трубы. В месте выхода дефектов на внешнюю поверхность трубы обнаружена капельная течь, что явилось причиной вырезки участка трубы. Типичные включения в металле на бездефектном участке трубы для сравнения показаны на рис. 1,б.

а – мелкие трещины на строчечных включениях от язв на внутренней поверхности трубы;

б – включения в металле трубной стали Ст20

Включения неравномерно рассредоточены по всему металлу. Встречаются участки, где они выходят на внутреннюю поверхность трубы. На таких участках образуются (см. рис. 1) коррозионные язвы, от которых коррозия распространяется в глубь металла. Локальное зарождение, строение и расположение исследованных дефектов позволяют трактовать их как питтинговую коррозию на коррозионно-активных неметаллических включениях (КАНВ) [5–7]. По общепринятым представлениям, питтинговой (точечной) коррозии подвергаются локальные участки поверхности, на которых в местах нарушения защитной пленки образуются глубокие поражения – питтинги (точечные язвы) [6]. В стали Ст20, как и вообще в низколегированных

трубных сталях, такими местами являются выходы КАНВ на внутреннюю поверхность трубы. Развитие питтингов, как видно из полученных результатов на примере Ст20, идет по примыкающим цепочкам строчечных включений. Таким образом, можно утверждать, что причиной образования протечек в трубах из Ст20 в исследуемом случае являются неметаллические включения, их строчечное расположение через стенку трубы и способность окисляться в водной среде, содержащей хлор.

Результаты проведенных исследований позволяют сделать вывод, что в случаях замены или модернизации трубопроводов, изготовленных из низколегированных сталей и эксплуатирующихся в условиях АЭС, загрязненность металла неметаллическими включениями не должна превышать второй балл по ГОСТ 1778-70.

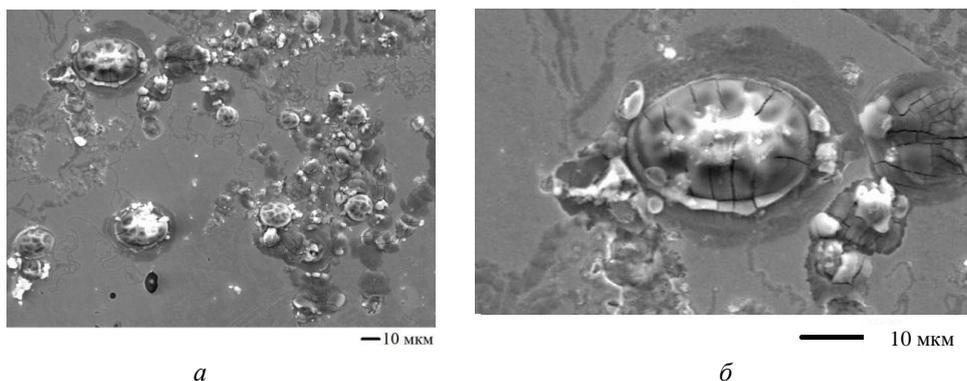
Включения в несплошностях существенно отличаются от включений в матричном металле: они имеют значительно большие размеры (до 50 мкм) и глобулярную форму с радиальными трещинами (рис. 2); на поверхности глобул видна характерная сеть выделений белого цвета. Можно видеть также отслоение глобул от матричного металла.

Рис. 2. Группа включений (а) и отдельное включение (б) в металле трубы

В табл. 2 приведены диапазоны составов глобулярных включений, находящихся в трещинах и имеющих вид, показанный на рис. 2.

Из таблиц видно, что включения внутри трещин содержат те же элементы, что и матричные металлы с тем принципиальным отличием, что в их составе присутствует хлор. Можно утверждать, что глобулярные включения – это те же включения, что и в матричном металле, окисленные в результате взаимодействия с технической водой, содержащей хлор. В продуктах коррозии в трещинах между включениями также обнаружен хлор. Это свидетельствует о его участии в коррозионных процессах внутри трещин. Хлор поступает со стороны внутренней поверхности трубы из технической воды, в составе которой его содержание по данным проводимых на АЭС анализов может достигать 50...100 мг/дм³. Устанавливать типы химических реакций не являлось предметом настоящей работы, но по результатам микрорентгеноспектральных анализов можно считать, что в ряд реагентов входят: Fe, Mn, O, S, Ca, и Cl.

Сетка оксидов на поверхности глобул говорит об их фрагментарном строении, это подтверждают также радиальные трещины на глобулах. Заметное отслоение глобул от основного металла произошло, по-видимому, в результате объемных изменений при реакциях окисления и возникающих при этом напряжениях, которые привели к растрескиванию глобул и окружающего металла. В трещины проникает хлорсодержащая вода, что способствует дальнейшему разрушению глобул. Между соседними включениями образуются сообщающиеся трещины, это вызывает быстрое, вследствие известного эффекта Ребиндера, заполнение их жидкостью и продвижение повреждений в глубь металла по строчечным включениям.

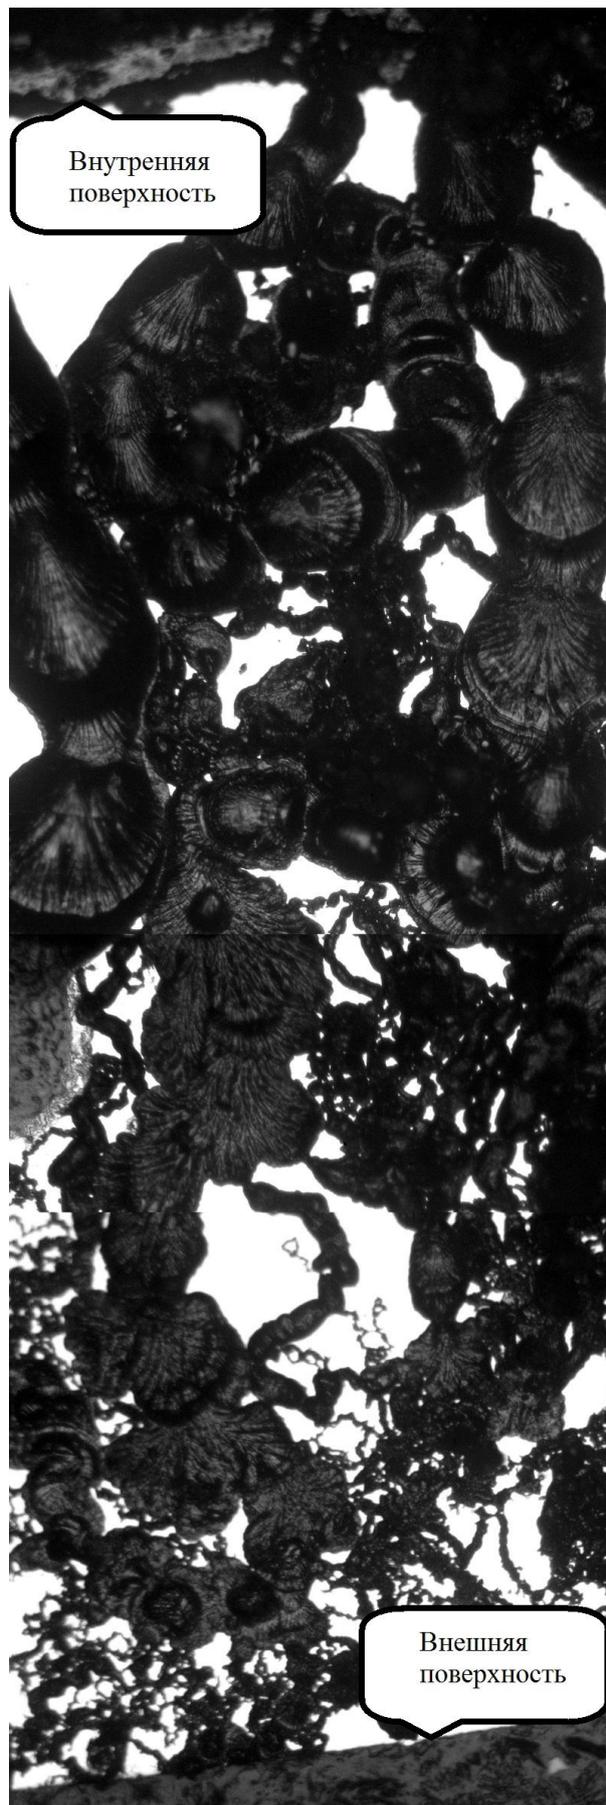
Следует отметить, что до хранения непротравленные шлифы имели первоначальный вид, показанный на рис. 1,а. При выдержке в воздушной атмосфере могла развиваться кислородная коррозия КАНВ. На рис. 3 можно видеть результаты этого процесса. Строчечные включения при окислении на свободной поверхности шлифа увеличились в размере, причем можно заметить, что к внутренней поверхности примыкают более крупные включения, чем к внешней. На первоначальном шлифе этого не было заметно. Такой характер морфологии можно объяснить наличием остаточного хлора в трещинах.

Рис. 3. Коррозия по цепочкам включений через стенку трубы

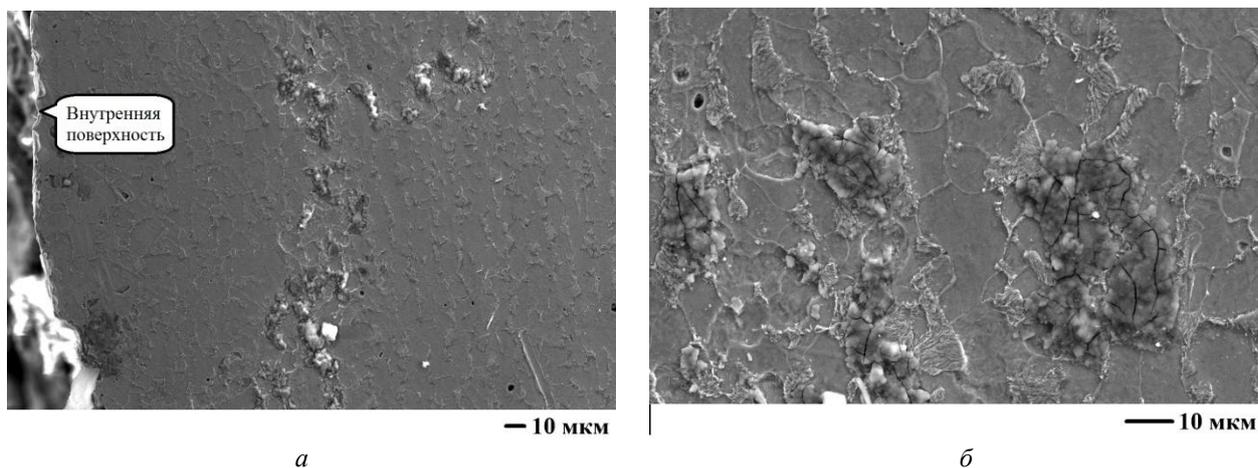
После обработки свежеприготовленных шлифов из участков труб с дефектами в растворе 4% HNO_3 в этиловом спирте выявилась полосчатая феррито-перлитная структура металла с вытянутыми зернами перлита и включениями в трещине, сообщающейся с внутренней поверхностью трубы (рис. 4,а).

Рис. 4. Трещина с включениями на протравленном шлифе вблизи внутренней поверхности трубы (а); группа разрушенных включений в структуре металла (б)

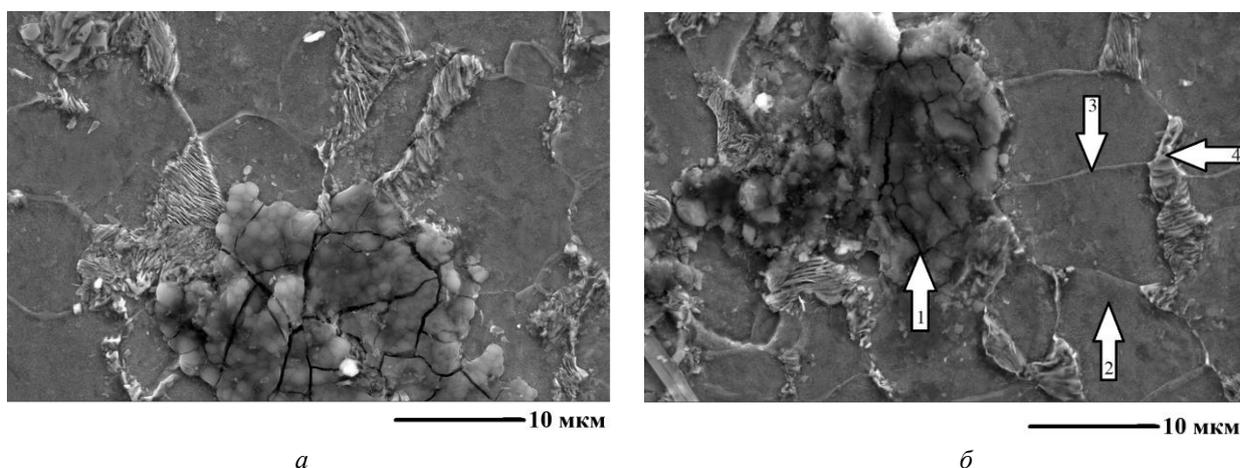
В растровом электронном микроскопе были детально исследованы характер разрушений и микроструктура металла вблизи трещины. На рис. 5 показаны разрушенные включения и ближайшие к ним ферритные и перлитные зерна металла.

На рисунках отражена топография поверхности в плоскости шлифа. Цифры в сносках на рис. 5,б показывают: 1 – окисленное включение; 2 – ферритное зерно; 3 – границу раздела между ферритными зернами и 4 – перлитное зерно. Растрескавшиеся образования имеют такие же размеры, как и глобулярные включения (см. рис. 2). Элементный состав образований входит в диапазоны, указанные в табл. 2 для глобулярных включений. Изменения структуры металла и включений, очевидно, произошли не за счет кратковременной обработки травителем (приблизительно 0,5 мин), а в процессе эксплуатации. Первоначально включения имели обычный округленный вид, в процессе окисления они приобрели вид растрескавшихся глобул, показанных на рис. 2, дальнейшее окисление привело к разрушению глобул и превращению их в бесформенные образования (см. рис. 5).

Рис. 5. Растрескавшееся включение, распространение коррозии по перлитным зернам (а); расширение границ зерен в феррите (б)

Здесь также можно видеть продвижение коррозии в металл от растрескавшихся включений. Продукты коррозии захватывают зерна пластинчатого перлита. При этом в ферритной подструктуре наблюдается расширение границ зерен (см. рис. 5,б), как следствие возникающих напряжений.

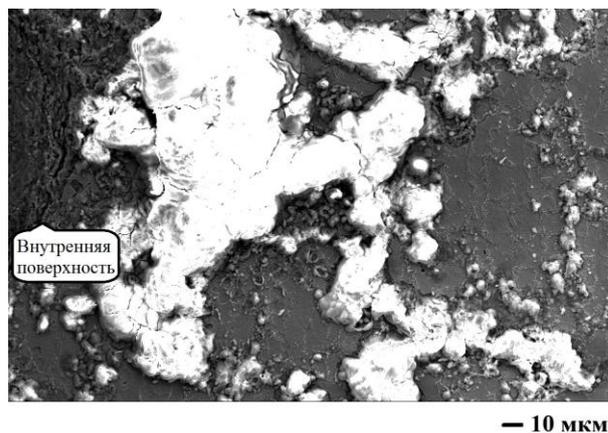
концентрации активаторов коррозии (ионов хлора) убывают с толщиной по экспоненциальной зависимости. Именно остаточной концентрацией хлора в трещинах можно объяснить морфологию продуктов окисления на рис. 6.

Рис. 6 является демонстрацией того, как включения на внутренней поверхности трубной стали становятся причиной зарождения питтингов.

Рис. 6. Окисленные включения вблизи внутренней поверхности трубы
