**А.И.Бабаченко, Е.Г.Дёмина, А.В.Кныш, Е.А.Шпак**

*Институт черной металлургии НАН Украины им.З.И.Некрасова*

### **ОСОБЕННОСТИ МАКРО- И МИКРОСТРУКТУРЫ СТУПИЦЫ ЖЕЛЕЗНОДОРОЖНЫХ КОЛЁС Ø 957 ММ, ИЗГОТОВЛЕННЫХ ИЗ НЕПРЕРЫВНОЛИТОЙ ЗАГОТОВКИ**

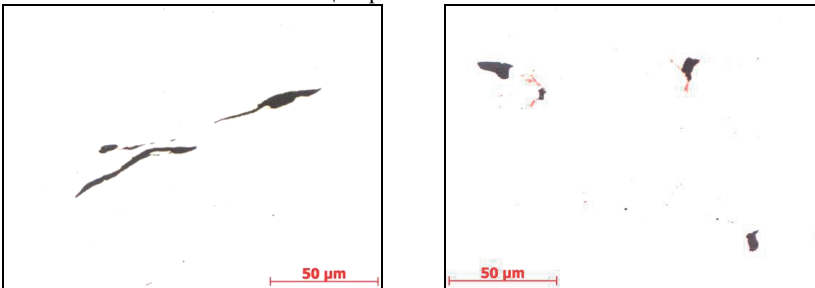
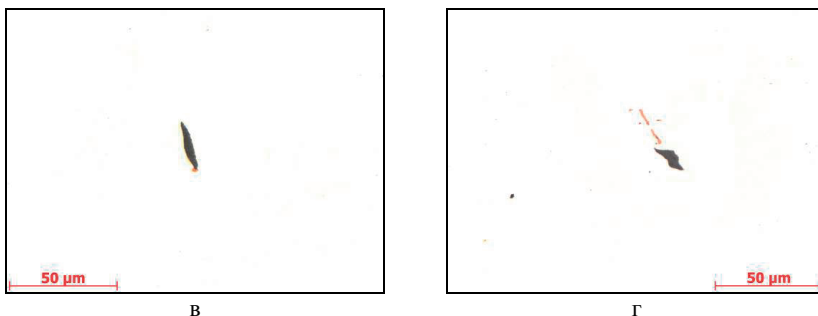
На рис.5 показаны неметаллические включения, наблюдаемые в центральных и поверхностных слоях ступиц исследуемых колёс. Металлографическим методом определено, что, в основном, это сульфиды, силикаты глобулярной формы, нитриды титана и комплексные неметаллические включения (например, оксисульфиды и т. п.). Несмотря на то, что металл ступицы – это бывшие центральные, наиболее загрязнённые слои НЛЗ, содержание неметаллических включений не превышает 2 балл и соответствует требованиям ГОСТ 10791 – 2011, предъявляемым к ободьям колёс. Однако в центральных слоях ступицы с неудовлетворительной макроструктурой сульфидные включения имеют более вытянутую форму по сравнению с аналогичными включениями сравнительном образце. Это ещё раз указывает на различие режимов ЭМП.

Рис. 5. Неметаллические включения в ступицах исследуемых колёс:  
а, в – с маркировкой «неуд», б, г – с маркировкой «уд».

В ступице колеса «неуд», в месте предполагаемого дефекта – в ликвационной полосе, выходящей на поверхность, – присутствует только единичное комплексное включение, которое по внешнему виду и при сравнении со справочными данными классифицировано как сульфид марганца с нитридом титана 0,5 балла [6].

Таким образом, по загрязнённости неметаллическими включениями наблюдаемая «ликвационная полоса, выходящая на поверхность ступица колеса» не является дефектом металлургического происхождения.
