АНАЛИЗ ДАННЫХ КОНТРОЛЯ ТЕПЛООБМЕННЫХ ТРУБ ПАРОГЕНЕРАТОРОВ ПГВ-1000 НА ЮУ АЭС

²ОП «Южно-Украинская АЭС», Южноукраинск, Украина

С использованием данных многолетнего вихретокового контроля (ВТК) теплообменных труб парогенераторов ПГВ-1000 на энергоблоках ЮУ АЭС рассмотрено дефектообразование в теплообменнике с учетом результатов новых металлографических исследований. Установлены особенности распределения дефектов по характеристикам ВТК (амплитуда сигнала, «нехватка металла»). Показано, что зародышами образующихся повреждений в металле могут быть неметаллические включения, которые инициируют процессы локальной коррозии и коррозионной усталости. Проведенный анализ может быть использован для совершенствования регламента и планов очередных контролей на АЭС.

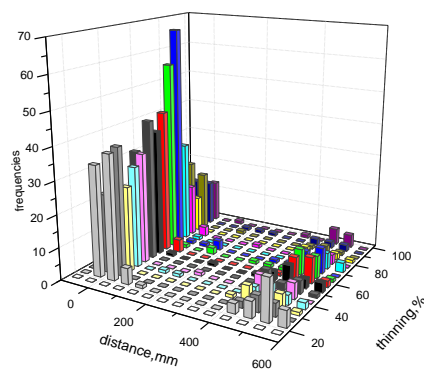
Рис. 1. «Обобщенная ячейка» с индикациями дефектов по базе данных ВТК ЮУ АЭС

Из статистического распределения, показанного на рис. 1, видно, что основная масса дефектов, включая дефекты с высокими показаниями «потери металла» (ПМ), сосредоточена вблизи узлов крепления ТОТ в решетках.

Предложенный механизм образования трещин объясняет наблюдаемую статистику образования дефектов, согласно которой большинство индикаций ВТК находится в областях узлов крепления ТОТ (см. рис. 1).

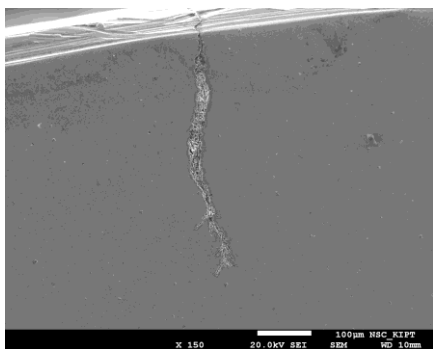
Проведенные ранее металлографические исследования [1, 2] показали, что значительное количество дефектов ТОТ (по некоторым данным большинство дефектов) представляют собой продольные, единичные или групповые (растрескивание) трещины. Трещины заполнены продуктами коррозии (рис. 2).

Рис. 2. Характерные повреждения в металле ТОТ – трещина коррозионной усталости

Трещины носят усталостный характер и по всем признакам произошли на коррозионной стадии.

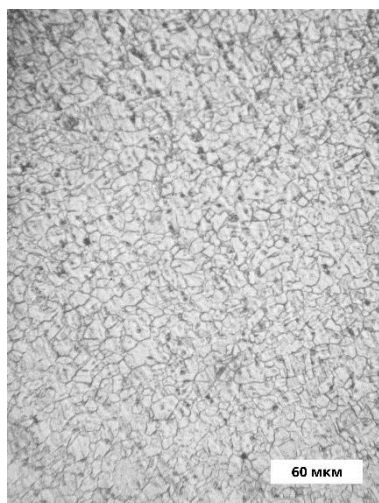
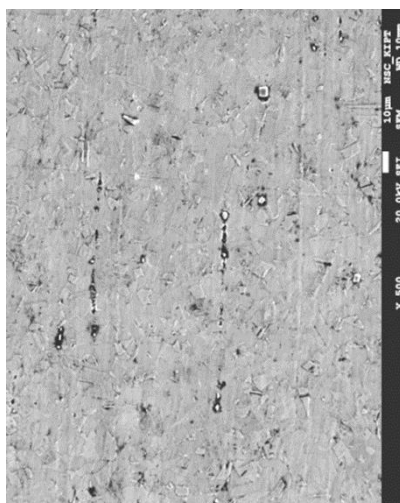
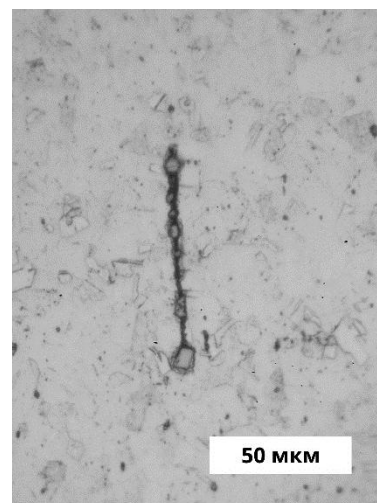
Рис. 3. Структура стали 08X18N10T: а – аустенитная микроструктура (поперечный шлиф); б – строчки неметаллических включений (продольный шлиф); в – структура отдельной строчки включений

Количество включений оценивается в 1а–2а балла по шкале 5 [4], что не превышает требования нормативной документации для труб из стали 08X18N10T. Присутствие неметаллических включений неизбежно в металле технической чистоты. Строчечное расположение включений свойственно структуре труб, изготовленных холоднодеформированным способом. Пластичные включения при протяжке деформируются и вытягиваются в тонкие строчки, которые устраняются при аустенизирующем отжиге. Твердые включения карбонитридов дробятся на фрагменты и при отжиге остаются в матрице металла. Некоторые включения могут выходить на внешнюю и внутреннюю поверхности трубы (рис. 4,б,в).

Металл характеризуется однородной мелкозернистой структурой с величиной зерна 8...10 мкм, что соответствует 10 баллу по шкале 1 [3]. Аустенитные зерна имеют четкие границы, выпадения карбидов на них не замечены, что говорит об отсутствии признаков старения стали. На продольном шлифе (см. рис. 3,б) в некоторых местах отмечаются отдельные неметаллические включения прямоугольной формы (зондовый микроанализ показал, что это карбонитриды титана), а также строчки длиной до 500 мкм из фрагментов включений. Такая строчка отдельно показана на рис. 3,в.

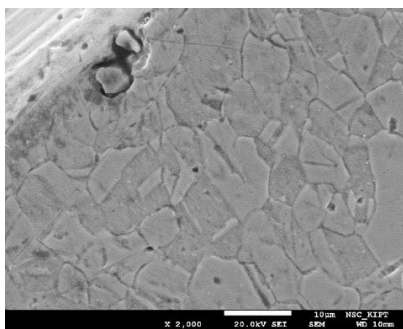
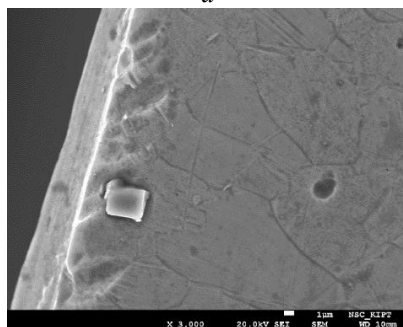
размером зерна стали 08X18N10T, инициируют локальную межкристаллитную коррозию, аналогичную питтинговой. Знакопеременные напряжения, вызываемые вибрацией ТОТ в зонах крепления, приводят к зарождению усталостных трещин в местах выхода включений. Окисление вновь образовавшихся (ювенальных) поверхностей металла способствует росту трещин по механизму коррозионной усталости. Наличие вибраций в ТОТ нами подтверждено металлографическими исследованиями.

Рис. 4. Неметаллические включения: а – включения выходят на внешнюю поверхность ТОТ; б – включения вблизи внешней поверхности ТОТ

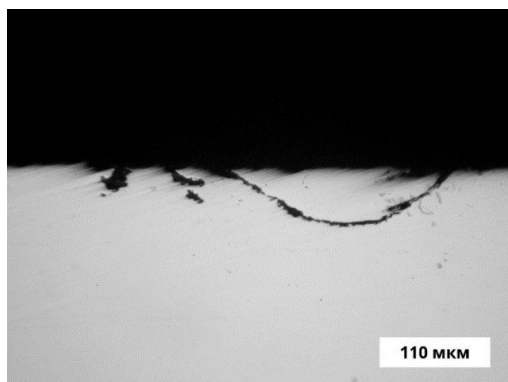
a

На рис. 5 показан тип дефектов, которые образовались непосредственно в местах касания ТОТ с дистанционирующей решеткой.

Об этом свидетельствует характерная форма каналов вокруг места касания (см. рис. 5,а). Овальная язва (см. рис. 5,б) – это подрешеточный дефект на более поздней стадии. Возникновение таких дефектов обусловлено нарушением оксидной пленки на поверхности металла ТОТ вследствие трения поверхностей при вибрациях и воздействия рабочей среды.

Рис. 5. Подрешеточные дефекты (продольные шлифы): а – коррозионные каналы в местах контактов ТОТ с решеткой; б – язва с трещиной

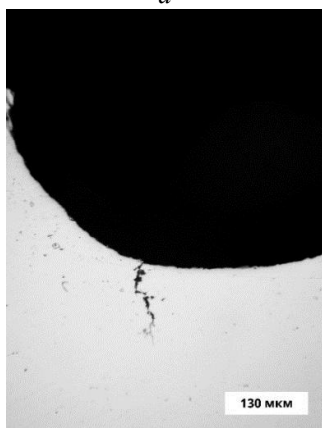
б

Отсутствие в язве отложений продуктов коррозии (см. рис. 5,б) подтверждает наличие вибраций, которые способствуют их удалению.

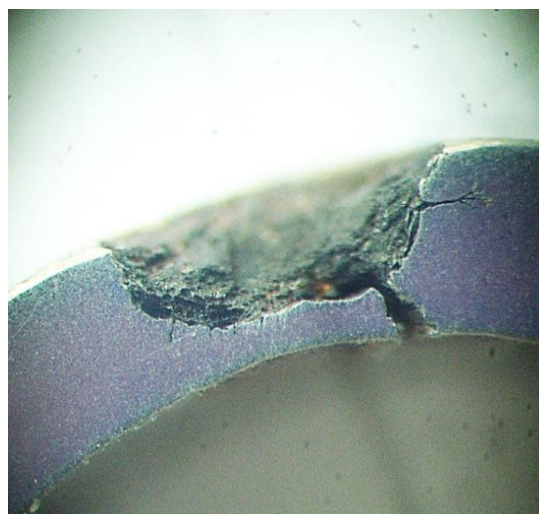
Наиболее опасными, с точки зрения возможных протечек, являются коррозионные язвы. Их можно отличить в массиве данных ВТК по сигналам с большими значениями амплитуды. На ЮУ АЭС коррозионные язвы наблюдались в большом количестве на фрагментах ТОТ, вырезанных из нижних рядов теплообменника в зоне шламовых отложений (ПГ-1, первый блок). На рис. 6 показан пример сквозной коррозионной язвы. Подобные дефекты нарушают герметичность контура и приводят к протечкам теплоносителя. Теплообменные трубы с такими дефектами подлежат глушению.

Рис. 6. Сквозная коррозионная язва

Появление язв обусловлено процессами электрокоррозии, которые идут при контакте поверхности металла ТОТ с частицами шлама, содержащими медь.

Коррозионные язвы, как неоднократно отмечалось, реализуются по механизму коррозионного растрескивания под напряжением. Последнее создается «распирающим» эффектом со стороны продуктов коррозии. Коррозионные язвы наиболее опасны, так как не имеют сдерживающих механизмов роста. При достижении ими определенной глубины образующиеся трещины не зарастают продуктами коррозии, а, наоборот, имеют тенденцию к быстрому развитию, образованию сквозного дефекта. Оптимистическим выводом из проведенных исследований является то, что, как показывает статистика (см. рис. 1), коррозионные язвы в общем массиве дефектов составляют меньшинство.

4. На основании статистических данных и металлографических исследований показано, что повреждение типа коррозионных язв следует контролировать при каждом планово-предупредительном ремонте; трещины целесообразно контролировать регулярно до стадии их «заморозки».
