ОСОБЕННОСТИ ПРОЯВЛЕНИЯ ДЕФОРМАЦИЙ ЗЕМНОЙ ПОВЕРХНОСТИ ПРИ СИНКЛИНАЛЬНОМ ЗАЛЕГАНИИ ПЛАСТОВ

Трифонов А. В.

(УкрНИИМИ НАНУ, г. Донецк, Украина)

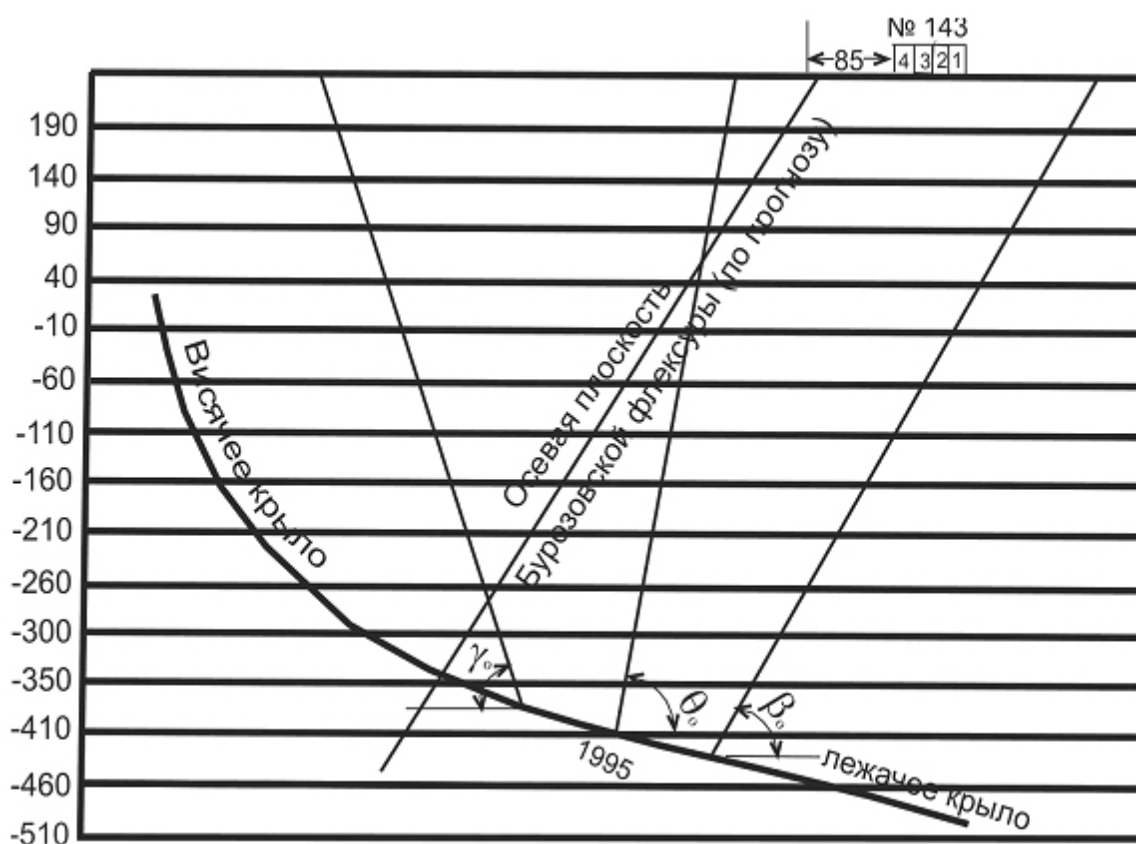
Рис. 1. Геологический разрез

Шахты «Чайкино» и им. Бажанова в этом районе в течение 1985-1996 гг. вели отработку пласта m_3 при глубине разработки 650-810 м и мощности пласта 1,60-1,70 м. Непосредственно под домом горные работы не проводились, дом расположен над целиком (рис. 1).

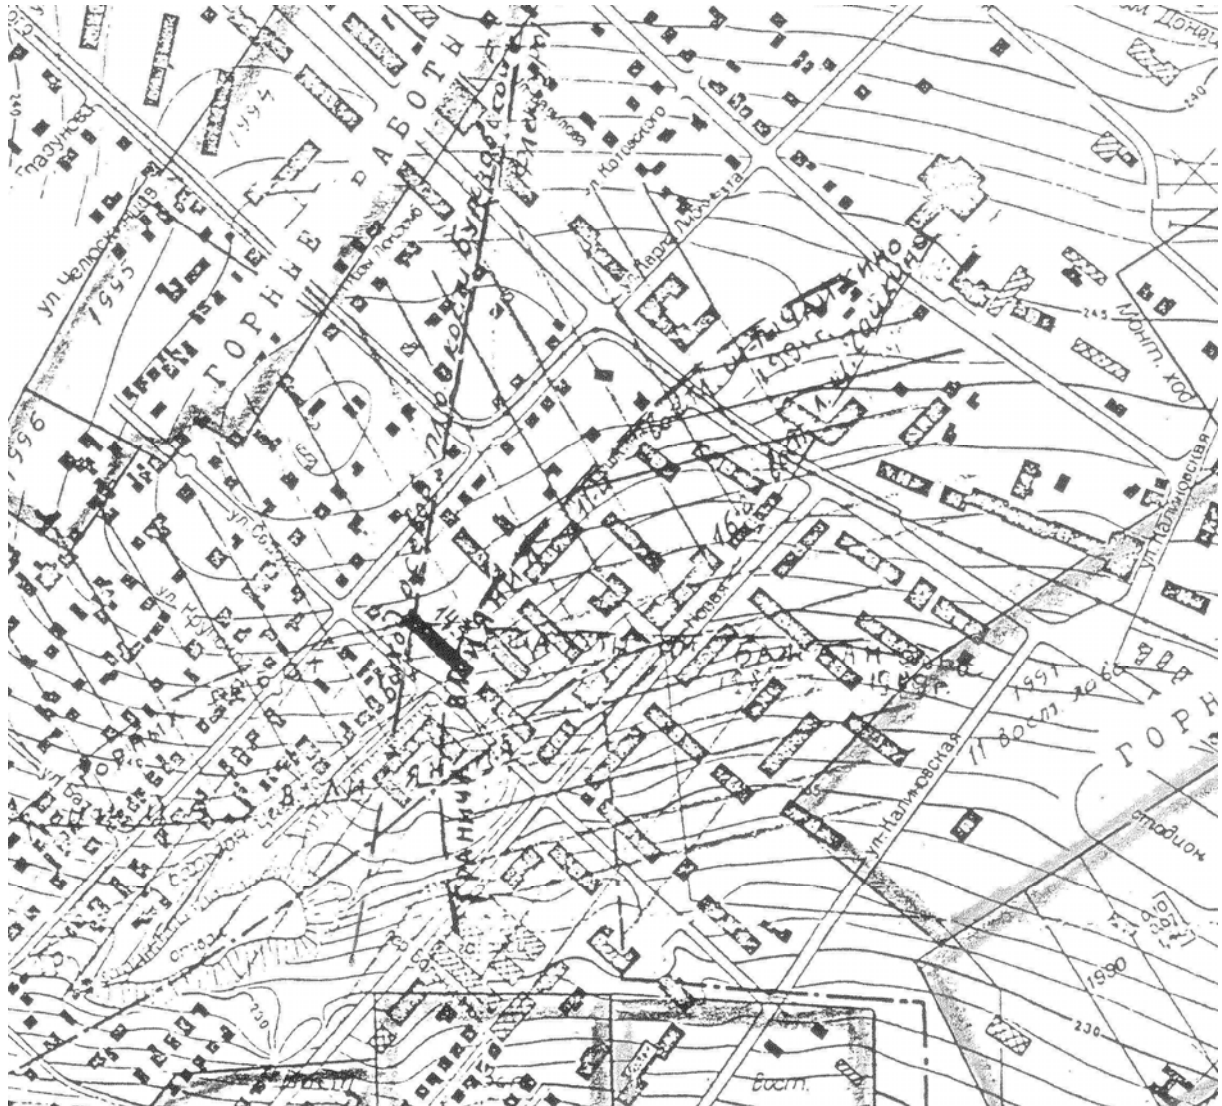
Рис. 2. Выкопировка с плана поверхности г. Макеевки, совмещенная с горными выработками шахты им. Бажанова и «Чайкино»

Согласно данным горно-геологические условия осложнены наличием синклинальной складки – Бурозовской флексуры (рис. 2).

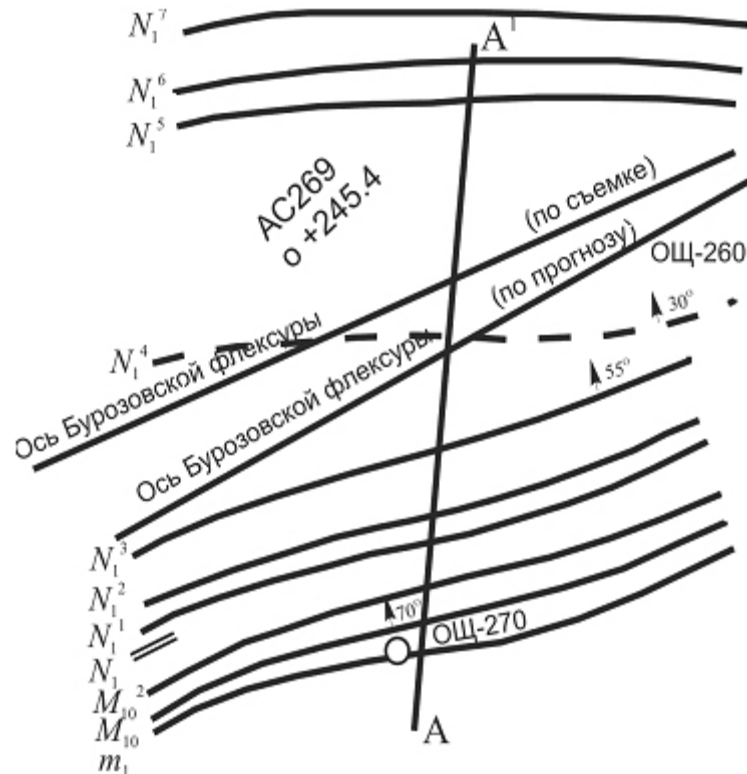
Рис. 3. Выкопировка из геологической карты

Согласно геологическому прогнозу, выход осевой плоскости Бурозовской флексуры должен располагаться на расстоянии 85 м от дома № 143 (рис. 3).

лы), расположенного недалеко от дома № 143, на асфальтовом покрытии по ул. Садовой, по ул. Островского и по ул. Ленина. Вышеперечисленные точки, расположенные на прямой линии, позволили установить фактическое место выхода осевой плоскости, по трассе которой и образовался на земной поверхности уступ. Трасса этого уступа, нанесенная по фактическим данным, пересекает и отсек № 4 дома № 143 (см. рис. 3).
