ПРИМЕНЕНИЕ МЕТОДОВ И СРЕДСТВ ВИБРОДИАГНОСТИКИ ДЛЯ ОЦЕНКИ ФАКТИЧЕСКОГО ТЕХНИЧЕСКОГО СОСТОЯНИЯ КОМПРЕССОРНЫХ АГРЕГАТОВ ПО ПРОИЗВОДСТВУ АММИАКА

В. П. БОРОДАЙ, А. А. ЧЕРЕВКО

Обследование компрессорного агрегата 102-Г д.еха по производству аммиака № 3 ОАО «Гродно АЗОТ». Обследования агрегата прово-

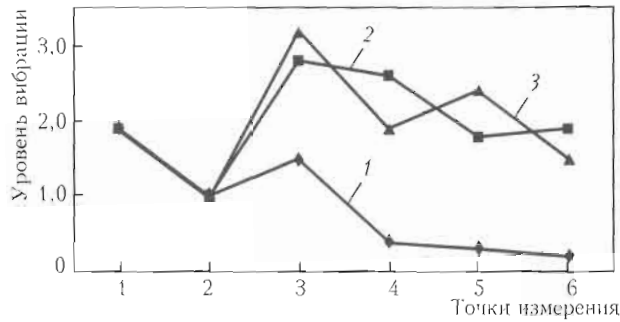
На основании изложенного выше можно сделать вывод, что повышенная виброактивность агрегата определяется вибрацией корпусов подшипников опор в горизонтальном направлении и ее низкочастотной спектральной составляющей.

Рис. 2. График суммарного уровня вибрации в горизонтальном направлении по каждой точке измерения до остановки агрегата 17.01.06 (1) и после пуска агрегата в работу — 11.02.06 (2) и 21.09.06 (3)

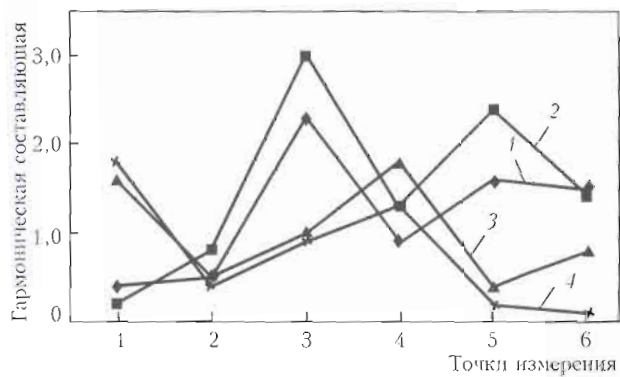
Причина возникновения низкочастотной спектральной составляющей связана не с состоянием узлов агрегата (подшипников, муфт, уплотнений, роторов или состоянием центровки), а с возникновением субгармонического резонанса, вызванного изменением жесткости системы агрегат-фундамент-присоединительные трубопроводы.

Рис. 3. График оборотной и половинной от нее гармонической составляющей в зависимости от точки измерения: кривые 1, 2 — 80 Гц соответственно 11.02.2006 и 21.09.2006; 3, 4 — 160 Гц соответственно 11.02.2006 и 21.09.2006

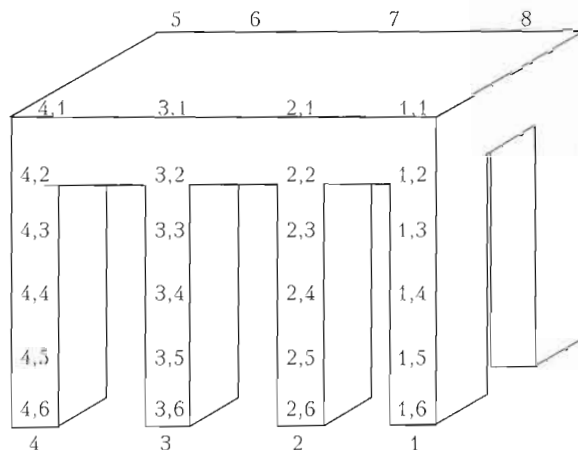
Рис. 5. Схема расположения точек измерения вибрации при снятии контурных характеристик фундамента

При снятии контурных характеристик колонн № 2, 3, 6 и 7 отмечено увеличение амплитуды виброскорости на уровне Н-образной металлоконструкции. Замер вибрации на самой конструкции показал, что ее величина полностью определяется спектральной составляющей 80 Гц и составляет 9,5 мм/с со стороны нагнетания и 7,7 мм/с со сто-

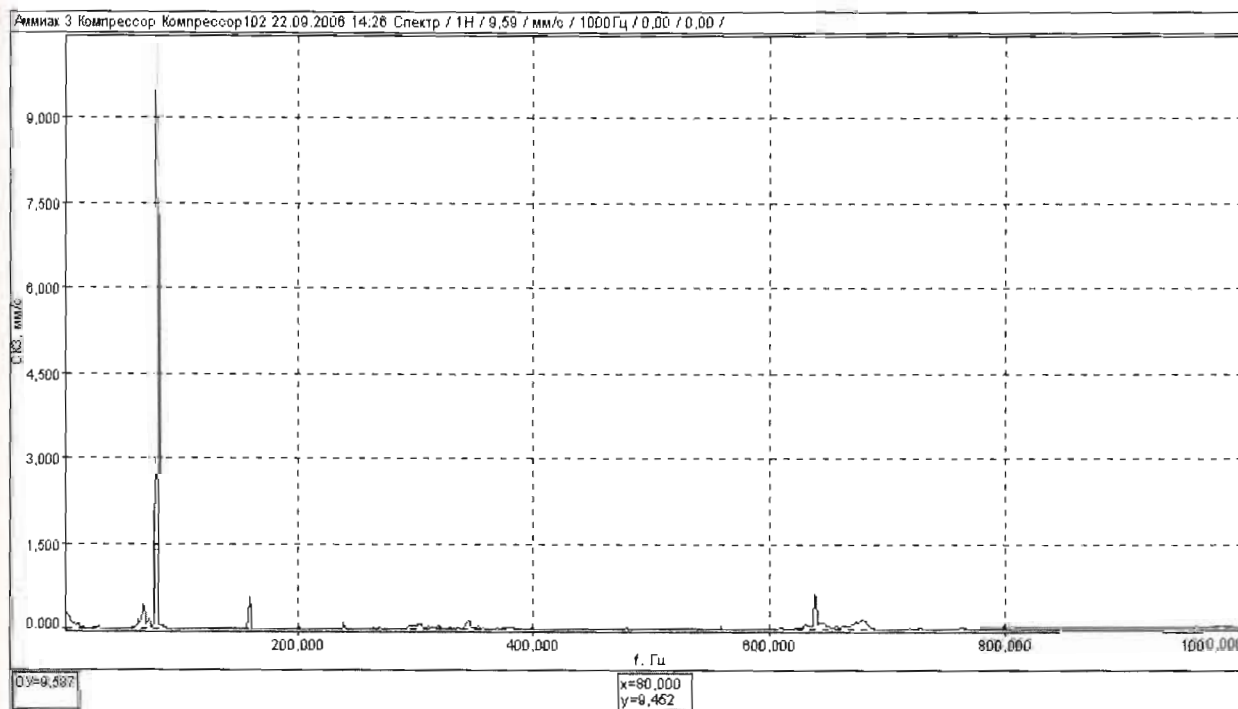
Рис. 6. Спектральная характеристика конструкции для раскрепления трубопроводов со стороны нагнетания первой ступени

роны всасывания. Спектральные характеристики вибрации конструкции в точке со стороны нагнетания в горизонтальном направлении приведены на рис. 6.

Отстройка рабочего диапазона от резонансной зоны выполнена путем повышения собственной частоты H-образной металлоконструкции между стойками фундамента добавлением дополнительных ребер жесткости.

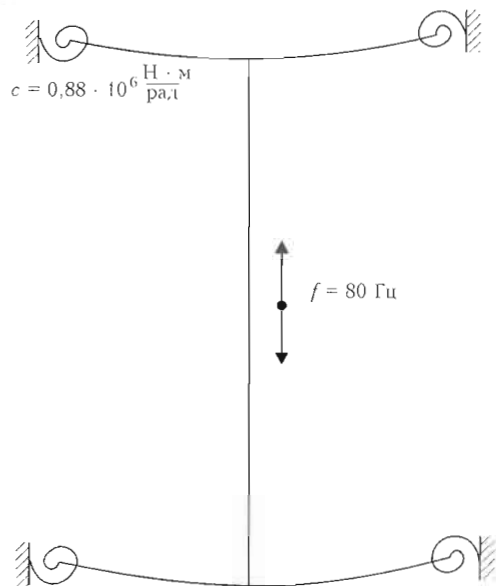
Рис. 7. Собственная форма колебаний при действительном значении жесткости

Расчет металлоконструкции показал, что ее собственная частота в зависимости от жесткости закрепления изменяется от 60 до 125 Гц. На рис. 7 представлена расчетная форма колебаний металлоконструкции в предположении, что жесткость соединения закладная-бетон в местах приварки металлоконструкции нарушена.

Причиной появления низкочастотной вибрации на корпусах подшипниковых опор КНД и КВД в горизонтальном направлении явился субгармонический резонанс системы компрессор-фундамент-присоединенные трубопроводы в рабочем диапазоне агрегата, возникший вследствие ослабления жесткостных связей в фундаменте.

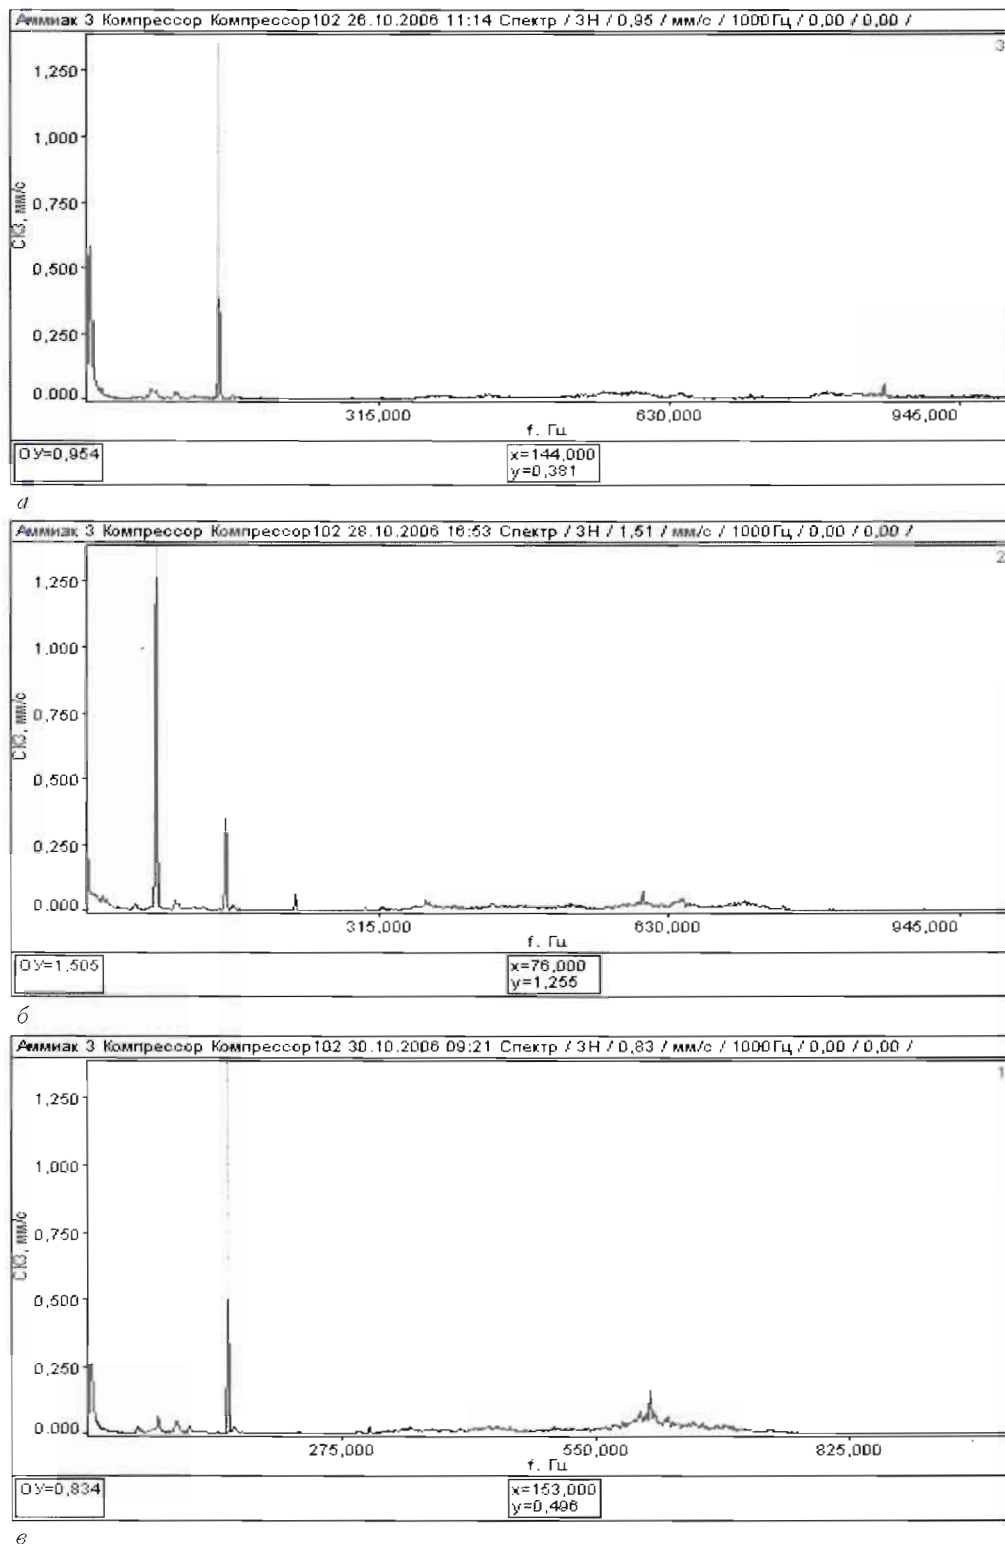
Рис. 8. Спектральные характеристики вибрации в точке 3 в горизонтальном направлении при различных скоростях вращения: а — 8640; б — 9060; в — 9180 об/мин

При выходе из ремонта вибрационное состояние агрегата удовлетворительное и допускает его длительную эксплуатацию. По вибрационным параметрам агрегат доводки не требует, но длительная работа агрегата в диапазоне скоростей вращения 8800...9100 об/мин не допускается.

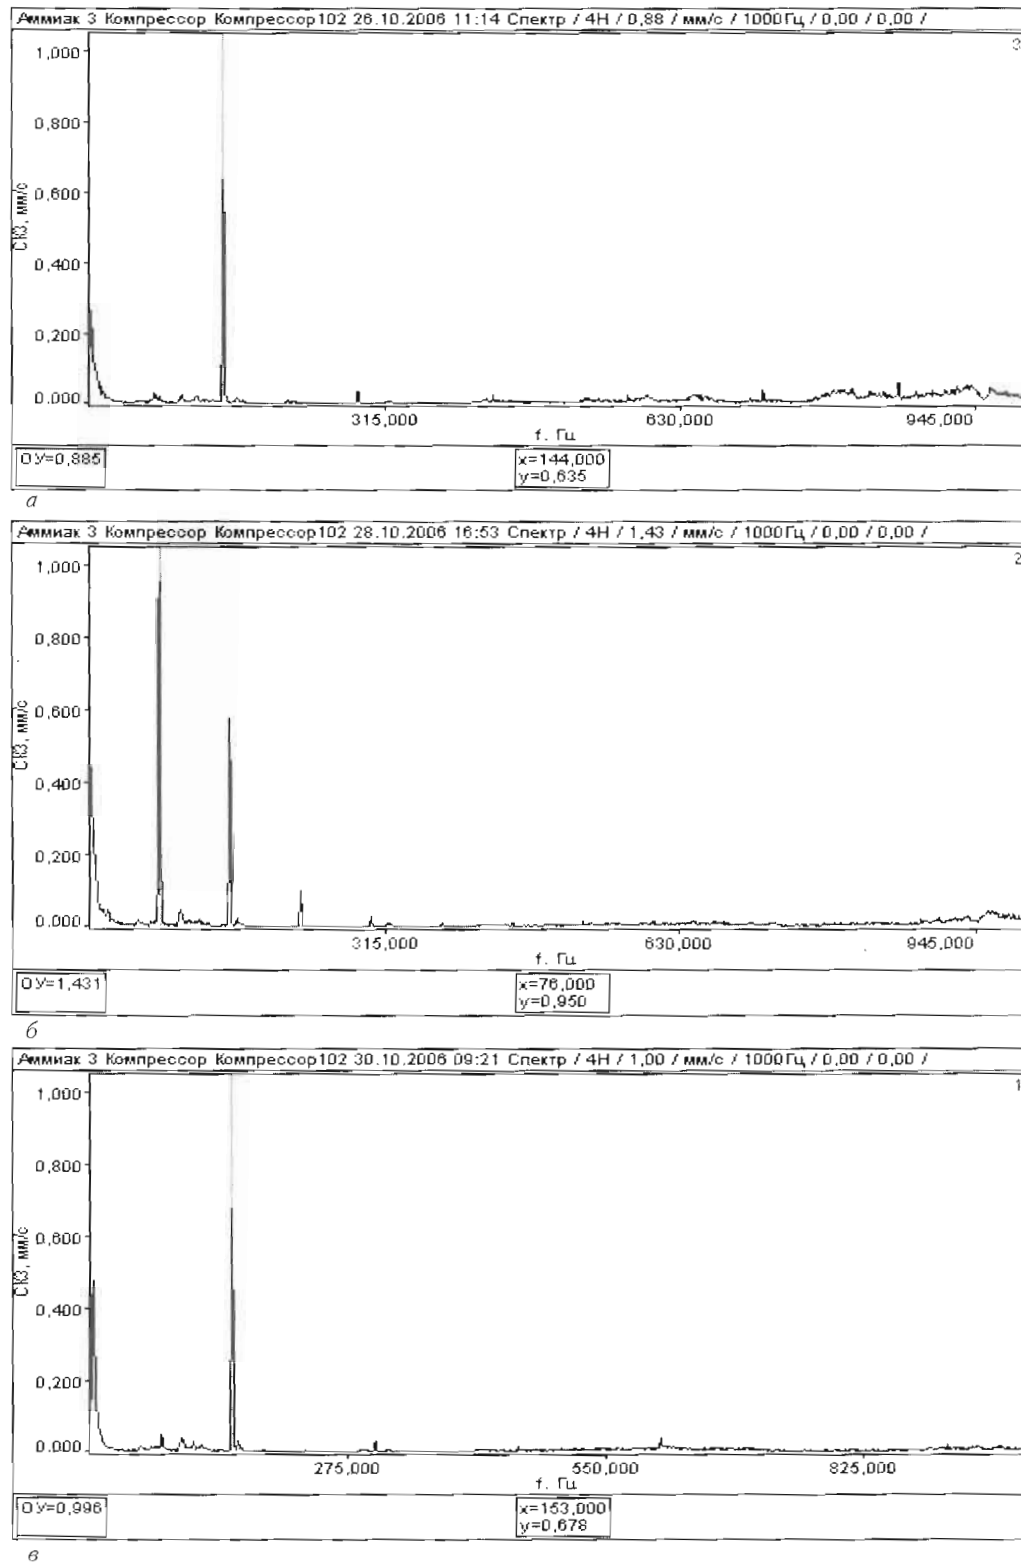
Рис. 9. Спектральные характеристики вибрации в точке 4 в горизонтальном направлении при различных скоростях вращения: а — 8640; б — 9060; в — 9180 об/мин
