## Фрактография эксплуатационного разрушения металла в зоне сварного соединения № 111 парогенератора энергоблока ВВЭР-1000

А. Я. Красовский, И. В. Орыняк, Е. Е. Гопкало, А. В. Богдан, И. А. Маковецкая

Институт проблем прочности им. Г. С. Писаренко НАН Украины, Киев, Украина

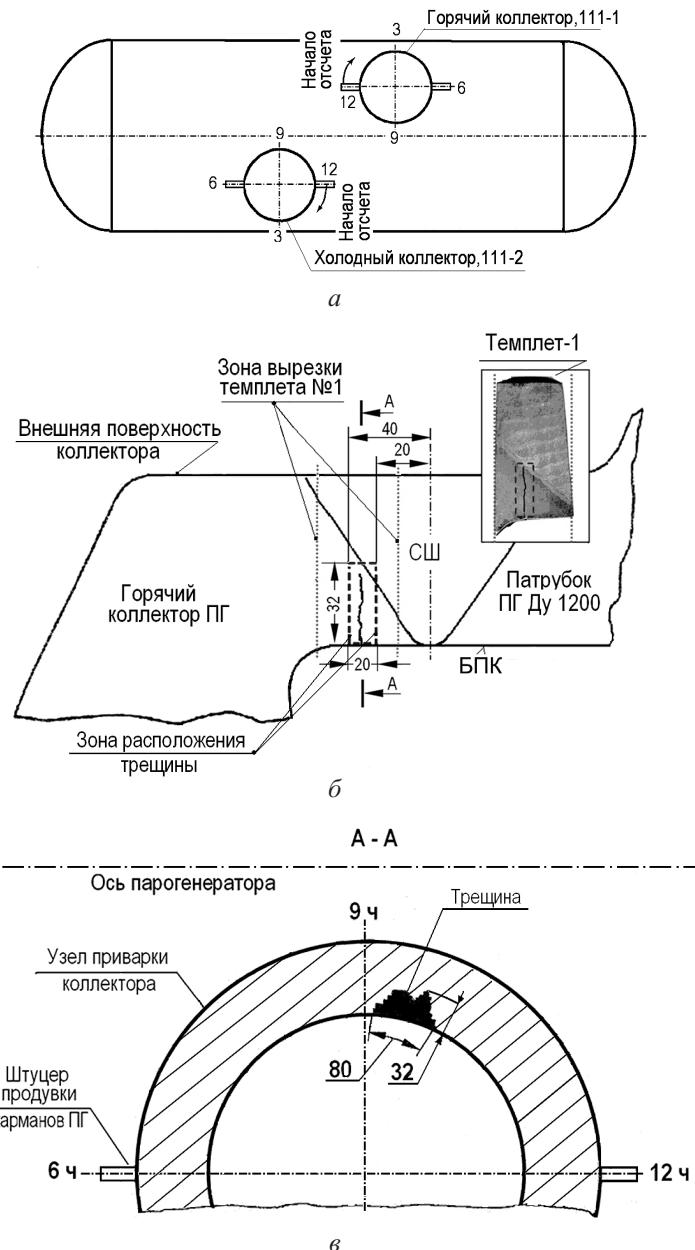
**Методы, материалы и результаты исследований.** Объектом исследования служил фрагмент материала (темплет № 1) с повреждением (трещиной), которое было обнаружено методом ультразвукового контроля в узле приварки коллектора к патрубку парогенератора. Темплет № 1 размером 72×39×10 мм вырезан из тела горячего коллектора с зоной СС № 111-1 парогенератора № 3 энергоблока № 4 Запорожской АЭС после эксплуатации парогенератора в течение 158736 рабочих часов. Схема вырезки темплета представлена на рис. 2.

Рис. 2. Схема вырезки темплета № 1 с трещиной: а – схема парогенератора в плане; б – фрагмент сварного соединения № 111-1 с трещиной; в – форма и размеры трещины (сечение А–А) по результатам ультразвукового контроля (СШ – сварной шов, БПК – боковая поверхность “кармана”).

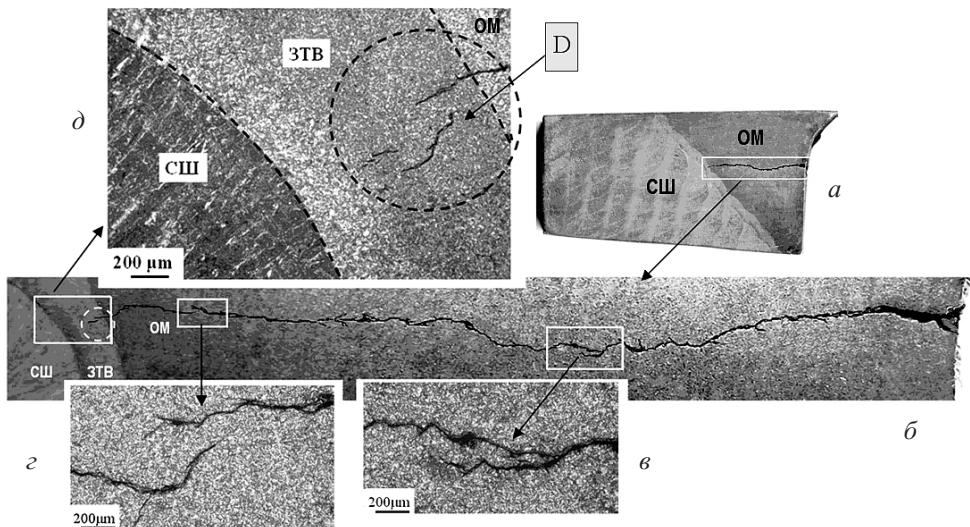
Панорамное изображение профиля исследуемой трещины (далее – МТ – магистральная трещина) представлено на рис. 3. В исследуемом сечении МТ наблюдаются элементы ее ветвления (рис. 3, б–д).

Рис. 3. Темплет № 1 с трещиной в плоскости поперечного сечения сварного соединения после выявления микроструктуры: а – общий вид темплета; б – профиль трещины; в–д – отдельные фрагменты трещины (D – зона вершины трещины, ЗТВ – зона термического влияния, OM – основной металл).

Металлографические исследования в рассматриваемом сечении микрошлифа не выявили дефектов сварки ни в металле шва, ни в его окрестности (рис. 3). Сварной шов представляет собой многопроходный многослойныйстыковой шов с V-образной разделкой кромок (рис. 3, а). Металл шва отличается типичной для многопроходной сварки структурой. Металлографический анализ показал, что он имеет гетерогенное строение и состоит из преобладающих участков с литой столбчатой структурой (рис. 3, д, 4, а), чередующихся с мелкозернистыми участками, где не выявляется направленность структуры. Микротвердость металла сварного шва HV0.5 на участках столбчатых кристаллов изменяется в пределах 1834...2050 МПа, а на участках с мелкозернистой структурой – 1687...1942 МПа.

Зарождение трещины в узле приварки горячего коллектора к патрубку Ду1200 ПГ происходило в зоне основного металла коллектора на боковой поверхности его “кармана”, непосредственно контактировавшей с водой второго контура, на участке между галтельным переходом кармана коллектора и корнем сварного шва № 111-1 (у начала галтельного перехода). Магистральная трещина распространялась практически по нормали к внешней поверхности коллектора до зоны термического влияния (на участке нормализации) на расстоянии ~400...600 мкм от линии сплавления (рис. 2, рис. 3). Измеренная глубина трещины в исследуемом сечении микрошлифа составила ~21,2 мм.

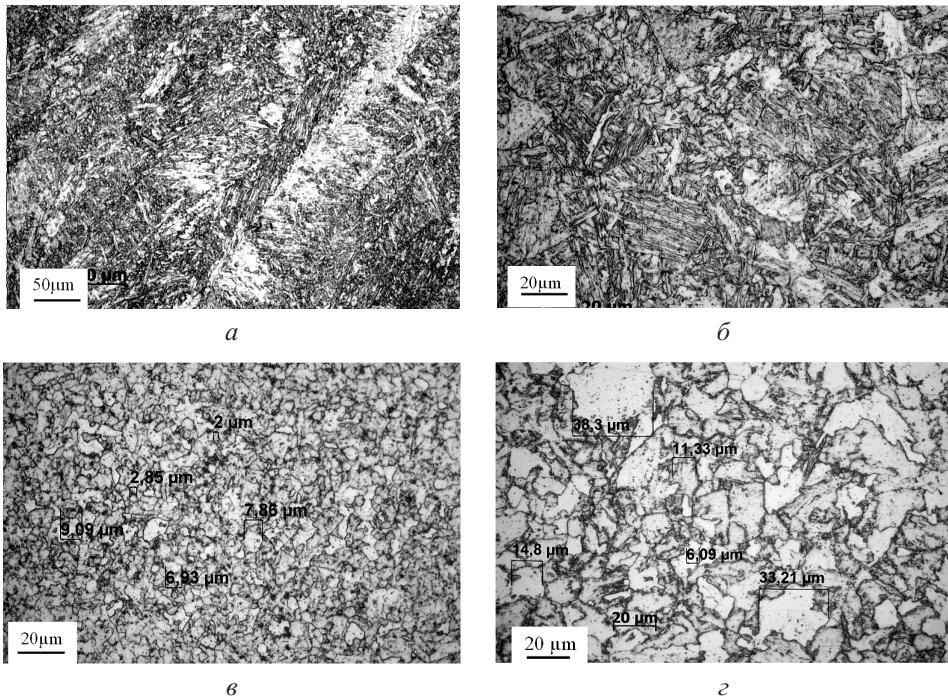
Зона термического влияния состоит из участков перегрева (участок “крупного” зерна с видманштеттовой структурой), нормализации (рис. 4, б, в) и неполной рекристаллизации. Ширина ЗТВ изменяется вдоль границы сварного шва и колеблется в диапазоне ~1200...1600 мкм. Ширина участка перегрева составляет ~200...300 мкм при среднем размере крупного зерна ~50...60 мкм (рис. 3, б) с микротвердостью HV0.5 ~1805...2246 МПа. Участок нормализации при ширине ~1000...1300 мкм характеризуется мелкозернистой структурой со средним размером зерен ~5...8 мкм (рис. 4, в) и микротвердостью HV0.5 ~1687...2050 МПа.

Рис. 4. Фрагменты микроструктуры СС № 111-1: *а* – зона СШ; *б* – ЗТВ (участок перегрева); *в* – ЗТВ (участок нормализации).

Микроструктура основного металла СС № 111-1 со стороны коллектора вблизи трещины представляет собой в основном феррит с незначительной долей сферического перлита и бейнита. Зерна феррита характеризуются (в разной степени) наличием мелкодисперсной карбидной фазы (рис. 4,*в*). При общей разнозернистости 5...35 мкм средний размер ферритных зерен составляет 15 мкм. Микротвердость HV0.5 изменяется в пределах ~1716...1883 МПа.

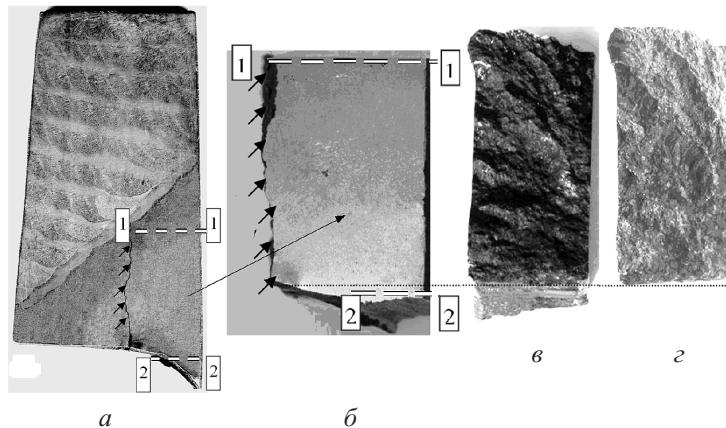
На рис. 5 показана схема вырезки образца из темплета № 1, позволившая раскрыть исследуемую трещину для фрактографического анализа. Перед фрактографическими исследованиями поверхность излома подвергали специальной обработке в ультразвуковом диспергаторе УЗДН, чтобы очистить последнюю от слоя продуктов коррозии и других отложений (рис. 5,*в*,*г*).

Рис. 5. Схема вырезки образца из темплета № 1 для фрактографического анализа: *а* – вид темплета в плоскости микрошлифа; *б* – вид фрагмента темплета в плоскости микрошлифа после раскрытия трещины; *в*, *г* – поверхность раскрытой трещины перед снятием продуктов коррозии и после очистки соответственно (линии 1–1 и 2–2 – следы реза; стрелками отмечен профиль трещины).

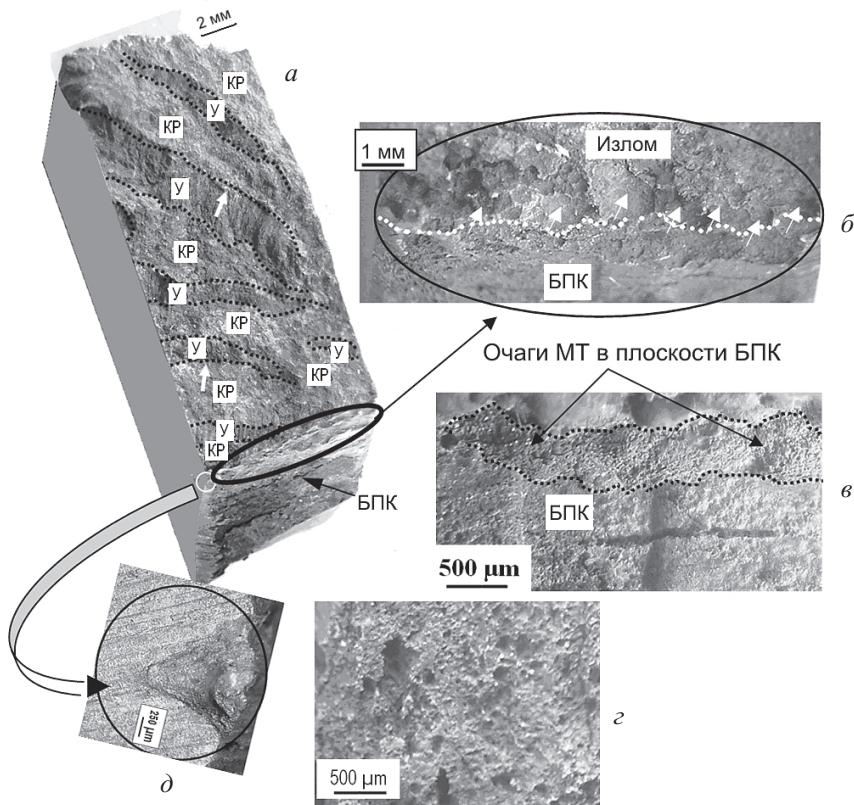
На боковой поверхности кармана вблизи основания МТ обнаружены следы механической обработки поверхности и коррозионных повреждений (общая коррозия, питтинги, язвы), как это видно из рис. 6,*в*–*д* (например, некоторые коррозионные язвы достигали глубины ~0,8 мм – рис. 6,*д*). Множественные коррозионные дефекты, являясь концентраторами напряжений, видимо, послужили очагами зарождения исследуемой МТ (рис. 6,*б*,*в*).

Рис. 6. Особенности зарождения и распространения МТ: *а* – фрагмент темплета с раскрытым трещиной (пунктирными линиями обозначены следы остановок фронта МТ, светлыми стрелками указаны направления МТ, *У* – зона усталости, *КР* – зона коррозионного растрескивания); *б* – очаги МТ в плоскостях разрушения и *БПК* (пунктирной линией обозначена граница между основанием МТ и *БПК*, светлыми стрелками показаны очаги МТ в плоскости разрушения); *в*, *г* – коррозионные дефекты в плоскости *БПК*; *д* – профиль коррозионной язвы в сечении, перпендикулярном *БПК*.

Как видно из рис. 6,*a*, макроизлом неоднородный. Макрорельеф характеризуется наличием зон с различным уровнем шероховатости. На поверхности излома наблюдаются следы остановок и промежуточных переориентаций движения фронта МТ, разграничивающие участки разрушения с разной морфологией.

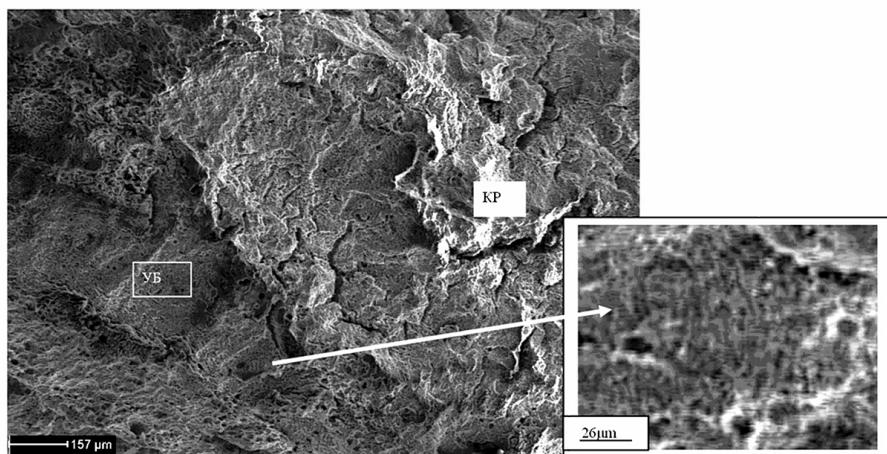
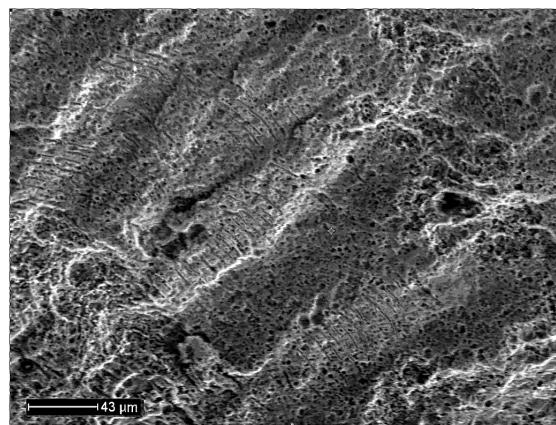
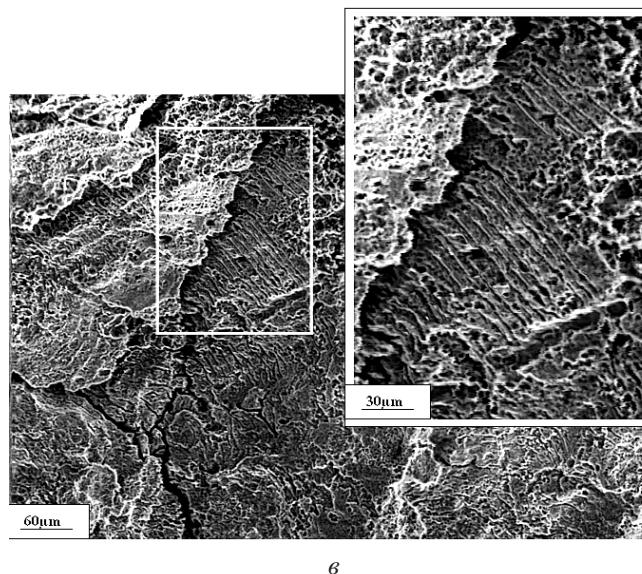
При этом на микроуровне также наблюдается чередование элементов рельефа с различной морфологией: чередование участков коррозионного растрескивания (КР) с преобладающим грубым микрорельефом и участков с усталостными бороздками (УБ) со слаженным микрорельефом в виде террас, соединенных малорельефными ступеньками сдвига (например, рис. 7,*a,b*). Усталостные бороздки носят хрупкий характер, что свойственно бороздкам, сформированным в коррозионной среде (рис. 7). Следует отметить, что следы переориентации направления роста макротрещины совпадают с границами перехода от слаженных микроучастков с УБ к участкам с КР (рис. 6,*a* и 7,*a*), хотя и в зонах усталостного разрушения наблюдаются, в разной степени, признаки коррозионных повреждений (общая коррозия, микропиттинг и КР). В целом трещина развивалась без явно выраженных пластических деформаций.

Рис. 7. Характерные микрофрактограммы поверхности разрушения в пределах вырезанного фрагмента темплета.

Таким образом, характер рельефа поверхности исследуемой трещины сложный, что обусловлено взаимодействием механизмов коррозионного растрескивания и коррозионной усталости под влиянием переменных нагрузок и агрессивной среды в условиях эксплуатации.

Измерения шага бороздок  $\delta$  проведены на разных участках эксплуатационного излома (рис. 7). Установлено, что в пределах изученной глубины трещины 21,2 мм фактические значения шага бороздок с увеличением глубины практически мало отличались и составляли 3...5 мкм. Если для исследуемого фрагмента излома на основании вышеизложенного считать, что шаг усталостных бороздок соответствует фактическому приросту трещины в глубь материала за цикл нагружения  $da/dN$ , то измеренные значения  $\delta$  можно сопоставить с величиной  $da/dN$ , соответствующей условиям эксплуатации.

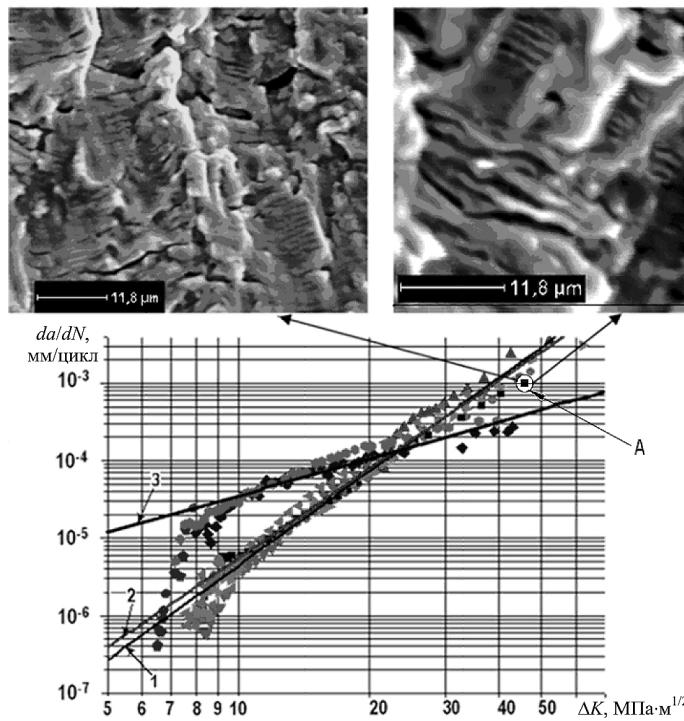
Рис. 8. Кинетические диаграммы усталостного разрушения стали 10ГН2МФА после эксплуатации в течение 28820 рабочих часов: 1 – на воздухе при  $T = 20^\circ\text{C}$ ; 2 – в водной среде второго контура при  $T = 20^\circ\text{C}$ ; 3 – на воздухе при  $T = 270^\circ\text{C}$ . (Стандартные компактные образцы СТ-0,5 толщиной 12,7 мм для внецентренного растяжения, асимметрия цикла  $R = 0,1$ , частота нагружения  $f = 60 \text{ Гц}$ .)

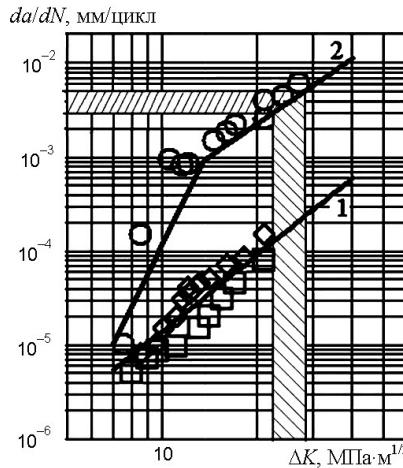
На рис. 9 заштрихованная авторами настоящей работы горизонтальная полоса соответствует измеренному шагу бороздок 3...5 мкм, а соответствующая ей вертикальная полоса – средней эксплуатационной нагрузке  $\Delta K = 23 \dots 28 \text{ МПа} \cdot \text{м}^{1/2}$ .

Рис. 9. Кинетические диаграммы коррозионно-усталостного разрушения стали 10ГН2МФА [10]: кривая 1 – испытания на воздухе,  $R = 0$ ;  $\square - T = 20^\circ\text{C}$ ,  $f = 1\text{ Гц}$ ,  $R = 0,5$ ;  $\diamond - T = 290^\circ\text{C}$ ,  $f = 0,1\text{ Гц}$ ,  $R = 0,7$ ; кривая 2 – ASME CODE;  $\circ$  – вода,  $T = 290^\circ\text{C}$ ,  $f = 0,017\text{ Гц}$ ,  $R = 0,7$ .
