І.А. Червко
В.О. Зайцева
Д.В. Літвінчук

ДОСЛІДЖЕННЯ ВОЛОГОСТІ БУДІВЕЛЬНИХ МАТЕРІАЛІВ ЦЕРКВИ СПАСА НА БЕРЕСТОВІ З МЕТОЮ ВИЗНАЧЕННЯ ЧИННИКІВ ПОГІРШЕННЯ СТАНУ МОНУМЕНТАЛЬНОГО ЖИВОПИСУ ТА РОЗРОБКИ ЗАХОДІВ З ЙОГО ЗБЕРЕЖЕННЯ

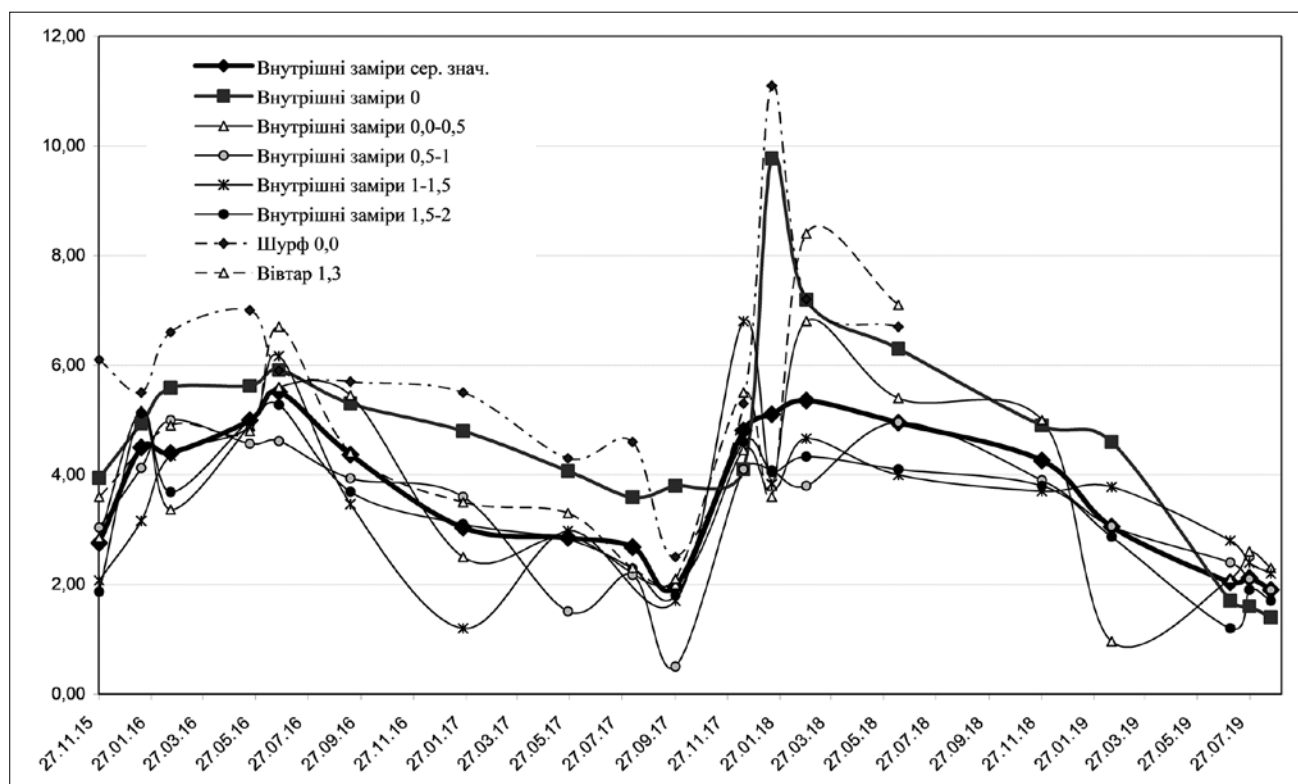
Рис. 1. Графіки коливань вологості будівельних розчинів в інтер'єрі церкви (усереднені значення по інтервалах висот від підлоги)

Середні значення вологості будівельних розчинів, заміряних на рівні підлоги, є найвищими, що, вірогідно, зумовлене їх характеристиками (щільність, склад тощо). Відмічено також постійне зростання вологості (рис. 1).

початку 2018 року (див. рис. 1), зумовлені, на нашу думку, підсмоктуванням вологи з ґрунтів основи унаслідок пролонгованої інфільтрації атмосферних опадів (аномально сніжна зима) та відсутністю евапотранспірації (затруджене випаровування через клінкерне покриття [3]).

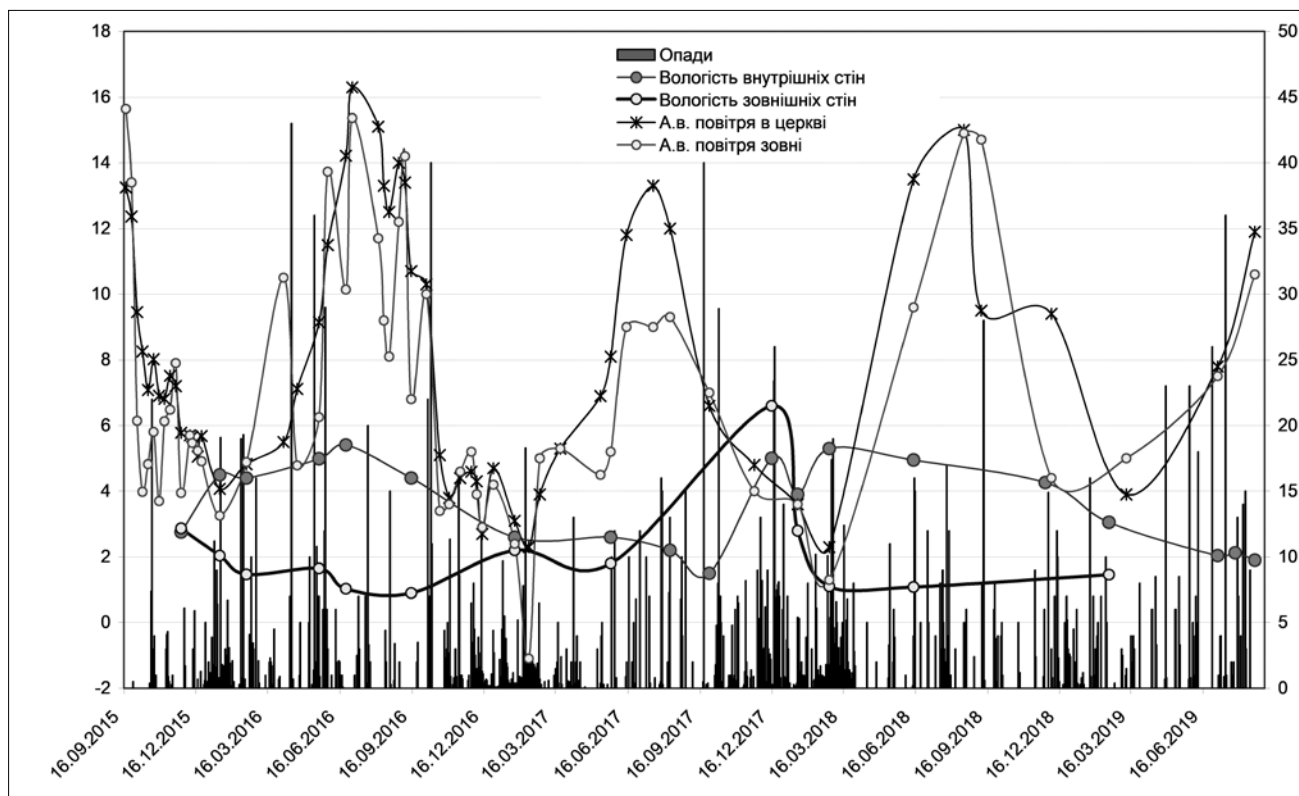
Рис. 2. Порівняльні графіки залежності вологості поверхні стін церкви (середні значення) від абсолютної вологості повітря та кількості і періоду випадіння атмосферних опадів

На рис. 2 представлені графіки зміни показників середніх значень (40 замірів на різній висоті та різних площинах в інтер'єрі та 26 замірів зовні) вагової вологості будівельних матеріалів стін церкви в залежності від абсолютної вологості повітря та кількості і періоду випадіння атмосферних опадів із вересня 2017 року. Як видно з графіків, вологість будівельних розчинів у інтер'єрах коливалась у часі, «незважаючи» на постійну і стабільну роботу приладу Solumi K-2000, на їхнє коливання опосередковано впливала кількість атмосферних опадів.

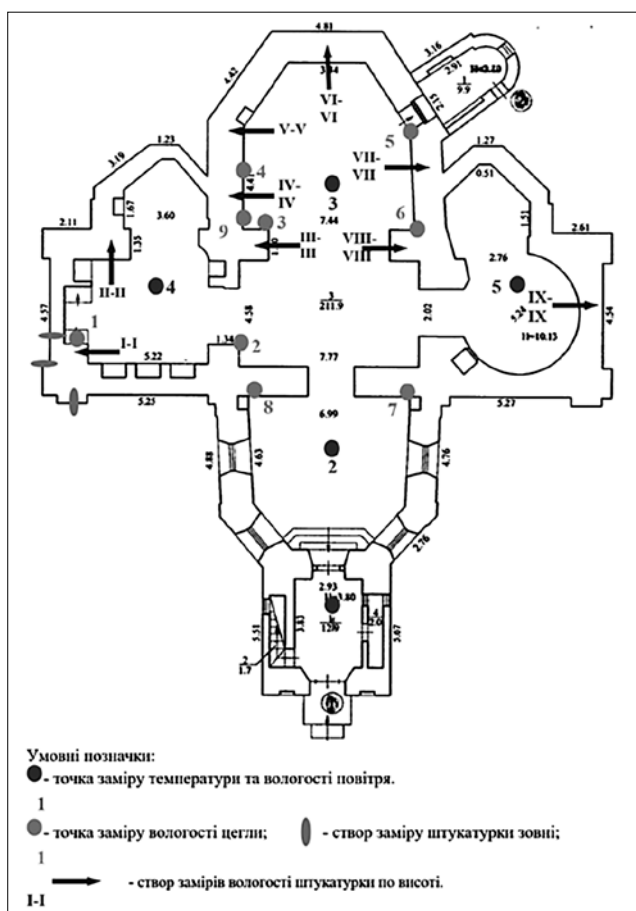
Рис. 3. План-схема розташування точок замірів вмісту вологи (вагової вологості) у будівельних матеріалах (цегла, будівельні розчинні) у церкві Спаса на Берестові.

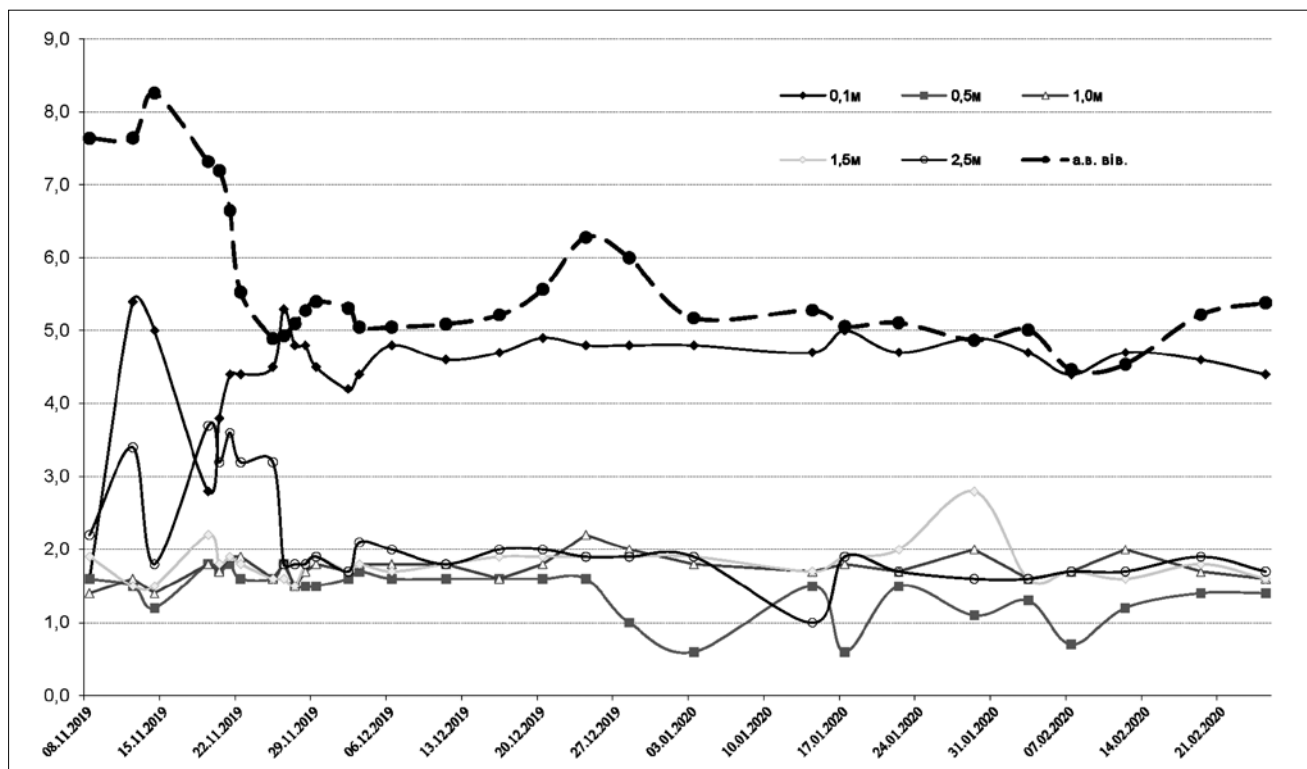
Рис. 4. Графіки коливань вагової вологості штукатурного шару по створу I-I та абсолютної вологості повітря в інтер'єрі церкви, листопад 2019 – лютий 2020

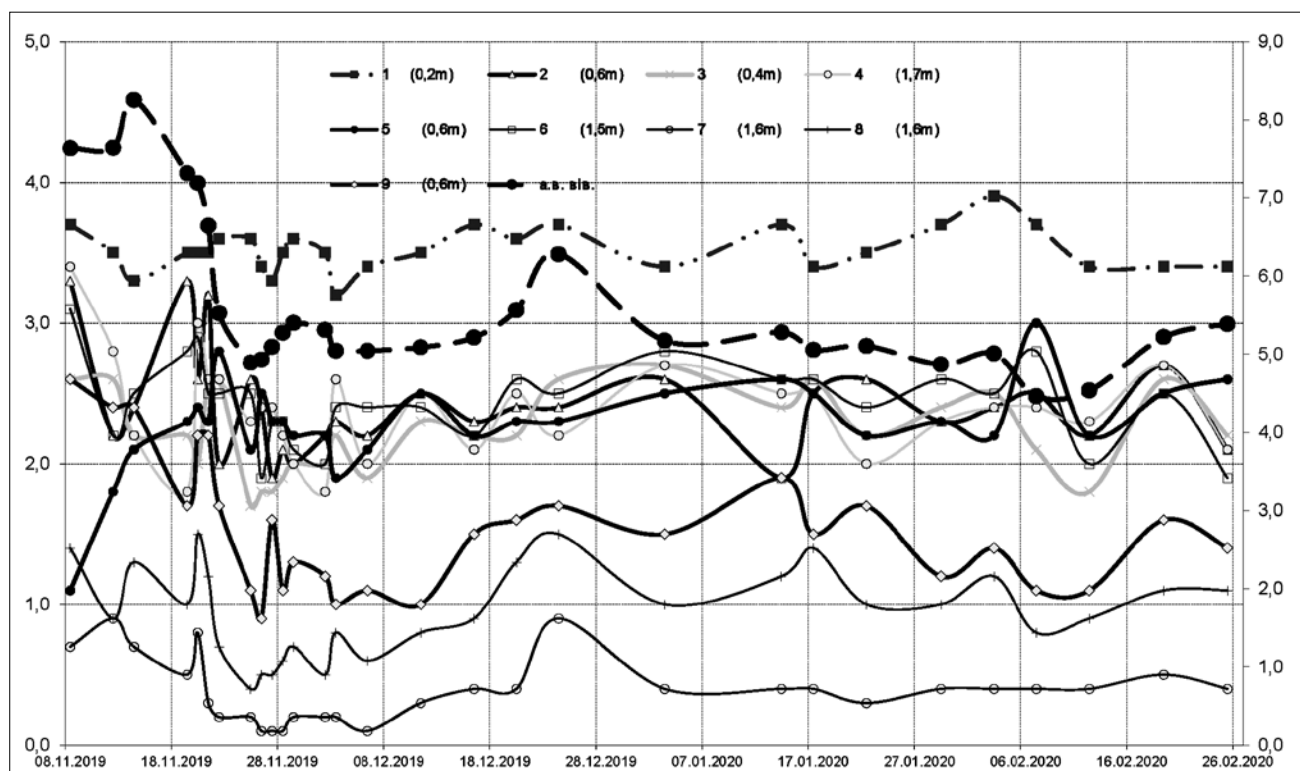
Рис. 5. Графіки коливань вагової вологості цегли та абсолютної вологості повітря в інтер'єрі церкви (у % по правій шкалі), листопад 2019 – лютий 2020

- зафіксовано розподіл вологості по висоті замірів, а саме її зниження з висотою: найбільші значення зафіксовані у найнижчих точках, з висотою показники

зменшуються (рис. 5), що опосередковано вказує на капілярне підняття вологи з мурування фундаментів та їх ґрунтової основи;

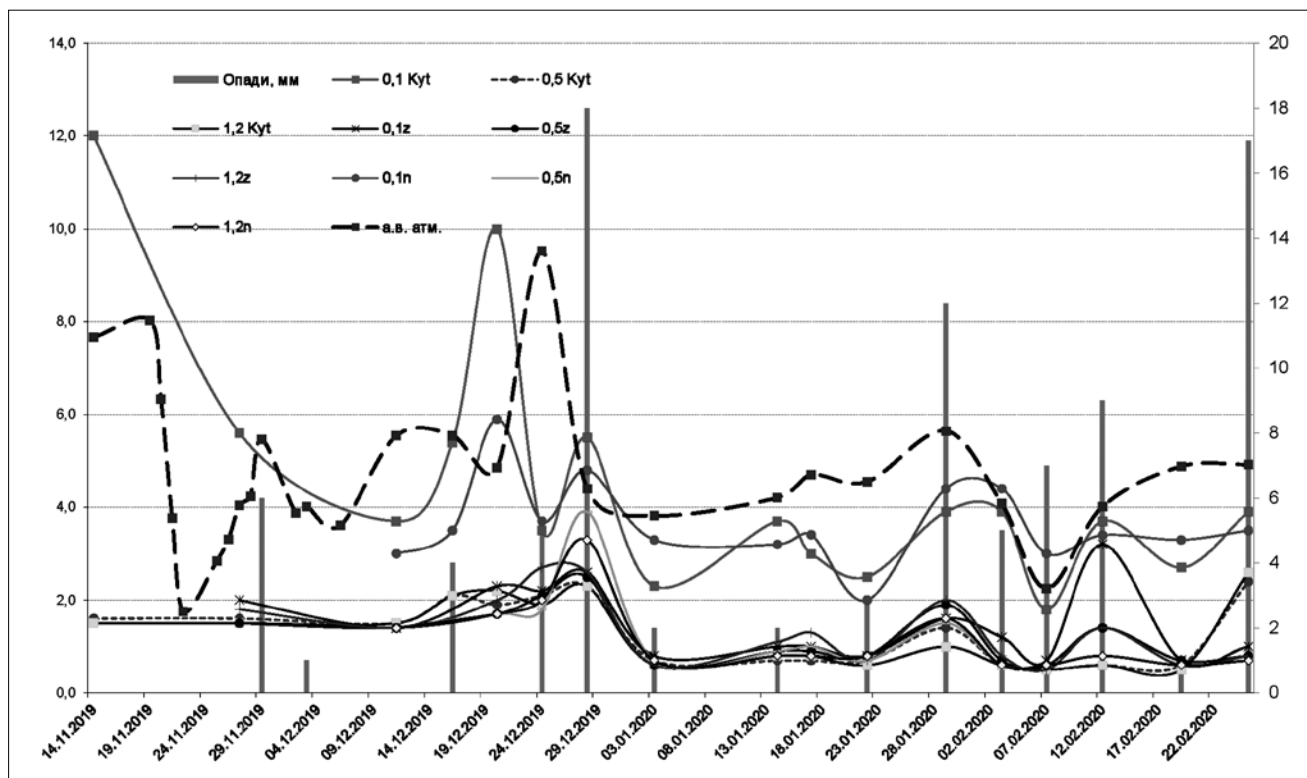
- періодичні високі показники вологості по точці 0,1 кут (рис. 6) вказують на наявність вірогідного джерела зволоження (наприклад, зосереджене потрапляння поверхневого стоку та перезволоження глиняного замка. Слід відзначити, що в інтер'єрах саме північно-західний кут північного нартексу на сьогодні має сліди замочання на висоті близько 1,5–3,0 м від підлоги. Однак, на нашу думку, процеси перезволоження зовнішнього нижнього кута нартексу та внутрішньої стіни не пов'язані між собою).

Рис. 6. Графіки коливань вагової вологості штукатурного шару на північному фасаді нартексу (0,1; 0,5 та 1,2 – висота заміру в м від денної поверхні), абсолютної вологості атмосферного повітря та кількості опадів (у мм по правій шкалі), листопад 2019 – лютий 2020
