І.А. Черевко

МОНІТОРИНГ РОЗВИТКУ НЕБЕЗПЕЧНИХ ГЕОЛОГІЧНИХ ПРОЦЕСІВ НА ТЕРИТОРІЇ КИЄВО-ПЕЧЕРСЬКОЇ ЛАВРИ: ДОСВІД, ПРОБЛЕМНІ ПИТАННЯ, ШЛЯХИ ВИРІШЕННЯ

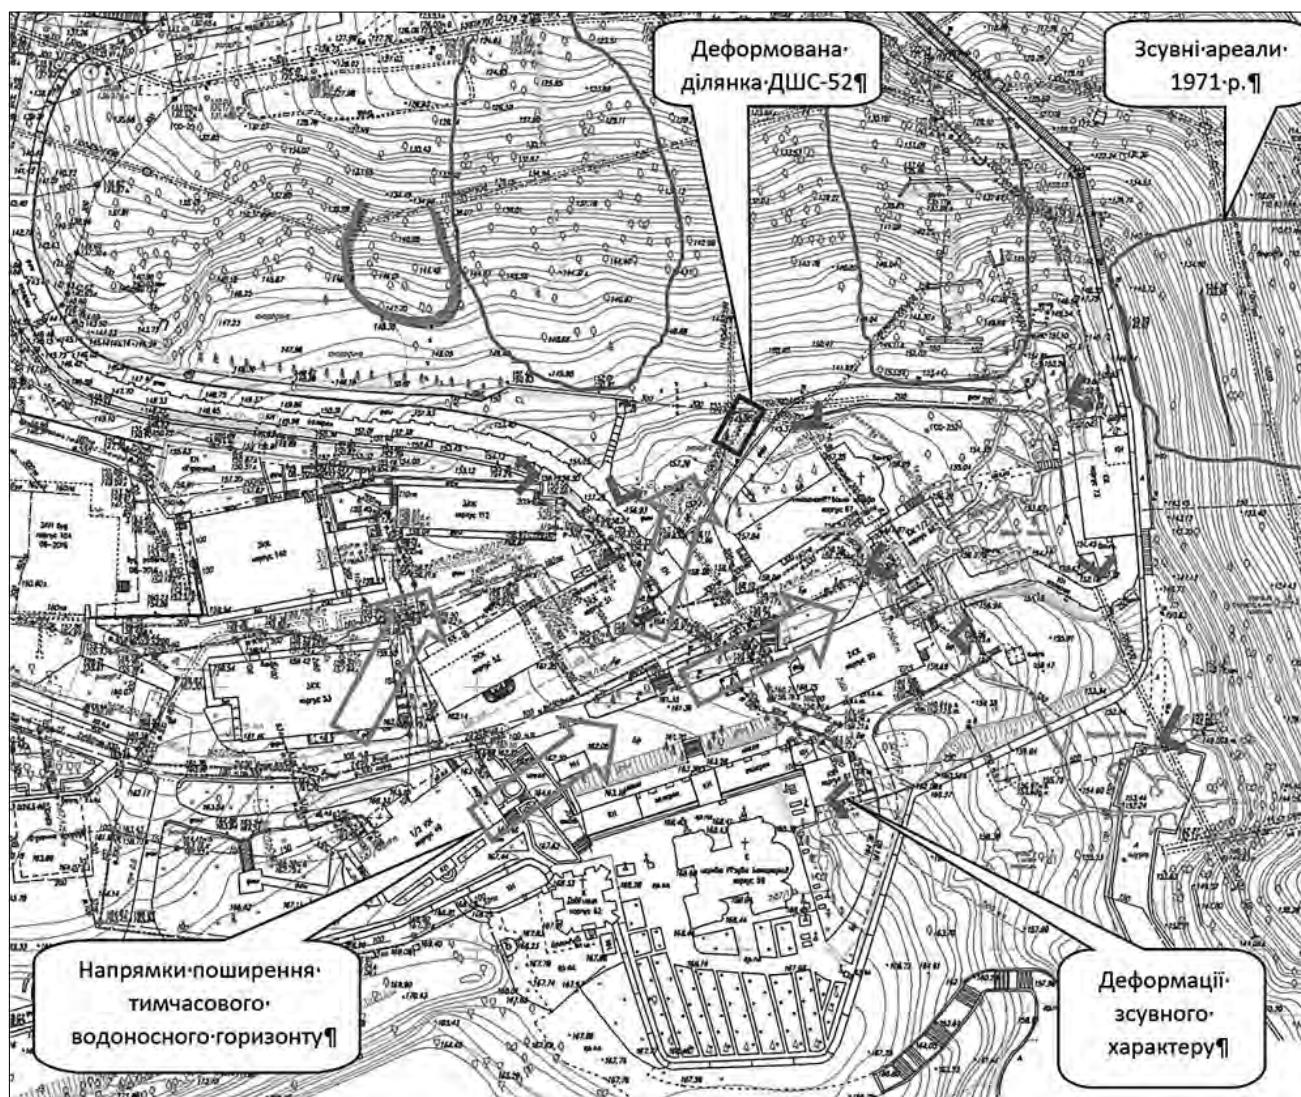
Рис. 1. Поширення деформацій зсувного характеру на території Дальньопечерного пагорба

Активізація зсувних процесів на Дальньопечерному пагорбі. Північний схил Дальньопечерного пагорба – давня арена зсувних зрушень, з крутим нахилом у бік тальвегу Лаврського яру. У 1971–1973 рр. на північному схилі сталися три зсуви, якими було пошкоджено верхню частину корпусу № 72 та знесено біля 100 м Оборонної стіни (ділянка № 6, корпус № 93). В останнє десятиліття на денній поверхні та спорудах, розташованих на пагорбі, а також у Дальніх печерах, розташованих у ґрунтовому масиві пагорба, фіксуються деформації зсувного характеру – тріщини відколу у замощенні, нахил ліхтарних стовпів, тріщини зі зміщенням у будівлях та печерних галереях (рис. 1). Локалізація деформацій у спорудах, на поверхні, печерах дозволяє припустити розвиток глибинного зсуву на території пагорба.

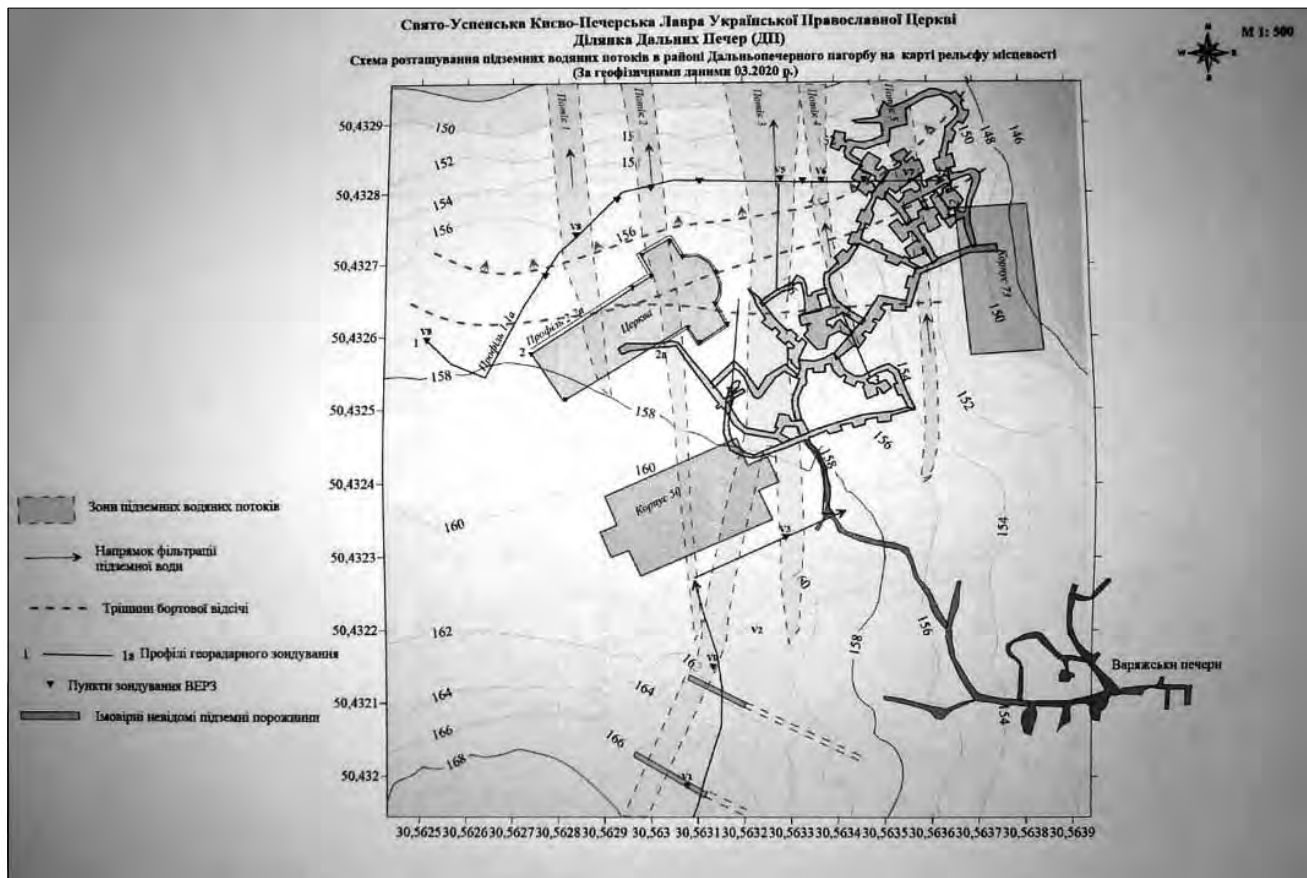
Рис. 2. Геофізичні дослідження території Дальньопечерного пагорба (формування тріщин бортової відсічі, поширення водних потоків)

Як видно з рис. 2, тріщини бортової відсічі сформувались у напрямку захід-схід, паралельно до північного схилу Лаврського яру, у тілі розподільного мису між зсувними Лаврським та Запечерним яром. Імовірно зрушення ґрунтового масиву призведе до деформації конструкції Зачаттівської церкви – пам'ятки архітектури національного значення. Саме у місці, де вірогідні тріщини бортової відсічі проходять під будівлею, зафіксовані суттєві деформації її конструкції – серія горизонтальних тріщин у внутрішній стіні. Однак, без спеціально обладнаних точок інструментальної фіксації процесів одними лише візуальними спостереженнями стверджувати, що чинниками означених деформацій є саме активізація зсувних процесів, некоректно. Тому для уточнення зони розвитку зсувних ареалів та попередження в майбутньому зсувних зміщень необхідно обладнати на території північного схилу Дальньопечерного пагорба мережу інклінометричних свердловин та розширити мережу гідрогеологічних спостережних.

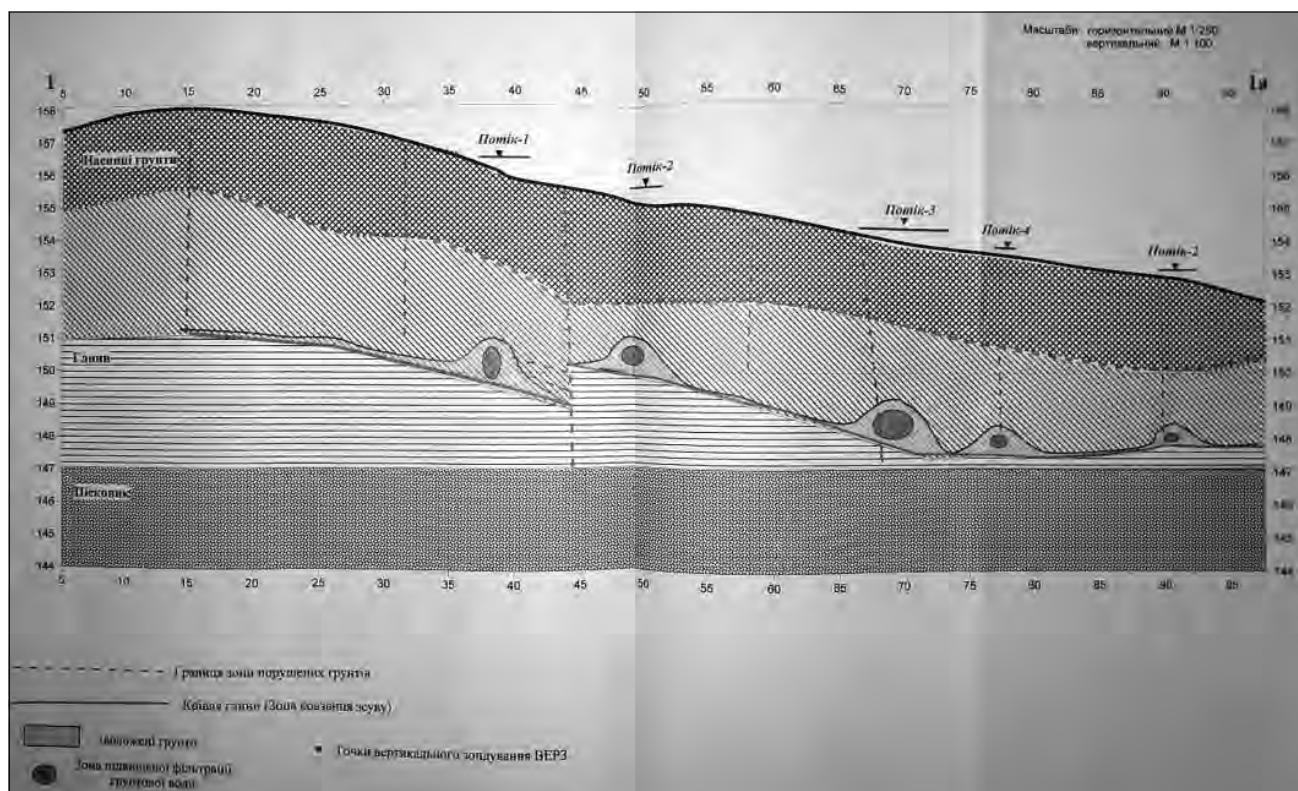
З метою визначення чинників, що призвели до порушення ДШС-52, у березні 2020 р. НВП «ГЕОПРОМ» за нашими рекомендаціями та на замовлення Свято-Успенської Києво-Печерської лаври були виконані геофізичні дослідження північного схилу Дальньопечерного пагорба [2], які підтвердили наявність формування т. зв. «бортової відсічі» – тріщин, уздовж яких можливе зсувне зрушення ґрунту по визначеній поверхні ковзання (рис. 2). За даними досліджень, потужність ґрунтів зсувної зони становить 4–5 м; поверх-

нею ковзання є кривля глин, яка має еродовану поверхню; окрім того визначено, що по ерозійних улоговинах у товщі глин формуються потоки ґрунтових вод (рис. 3).

Рис. 3. Геофізичні дослідження території Дальньопечерного пагорба (поперечний перетин георадарного сканування, поширення водних потоків)

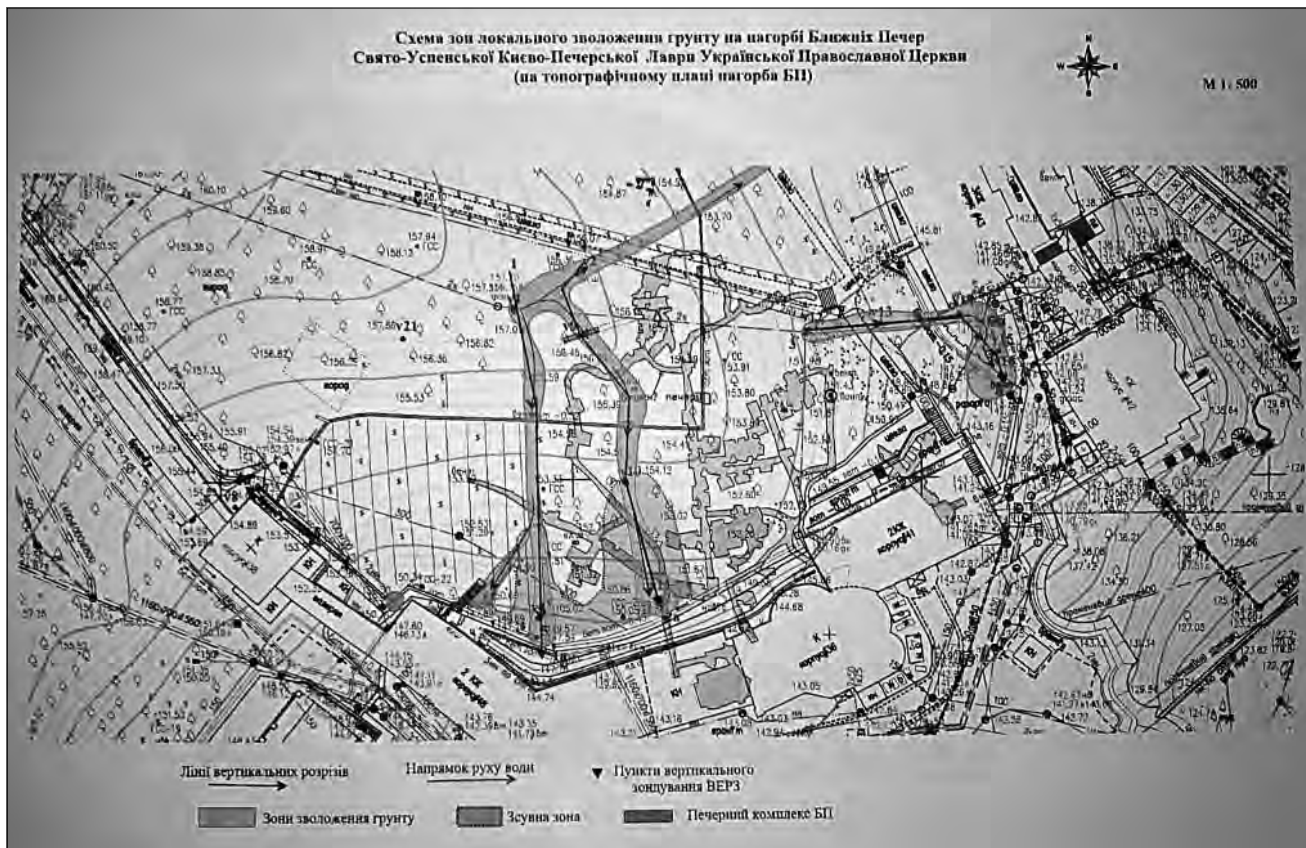
Враховуючи наявність у товщі ґрунтового масиву комплексу Ближніх печер, у жовтні 2020 р. коштом Свято-Успенської Києво-Печерської лаври було виконано геофізичні дослідження східної частини території саду Ближніх печер (рис. 4, 5) [5]. Геофізичними дослідженнями підтверджено, що активізація тріщиноутворення у підпірних стінах уздовж корпусів № 36, 48 та 48а пов'язана з активізацією зсувних процесів, які, в свою чергу, приурочені до зон локального зволоження ґрунтів.

У середній частині пагорба зона зволоження розташована на незначній глибині – 1,5–2,0 м, потужність її становить 0,5–1,0 м. Нижче по схилу водний потік (тимчасовий або техногенний) досягає поверхні глинистої товщі (а. в. 150 м), по покрівлі яких виникає т. зв. «дзеркало ковзання» і утворюється зона зсуву, що примикає до підпірної стіни світлового прорізу (уздовж корпусу № 48). На поверхні зсувної зони утворилися тріщини і невеликі відколи ґрунту.

**Рис. 4. Геофізичні дослідження території Ближньопечерного пагорба
(поширення зон локального зволоження ґрунтів (водні потоки та зсувних))**

За результатами проведених геофізичних досліджень рекомендовано виконати додаткові розвантажувальні отвори у підпірній стіні світлового прорізу уздовж корпусу № 48 у місцях «примикання» до неї зон зволоження та зсувних. Відмічено, що після влаштування перших розвантажувальних отворів зони зволоження зменшились (у порівнянні з 2008–2014 рр. [4, 6]), частково зникли явні ознаки прояву зсувних процесів.

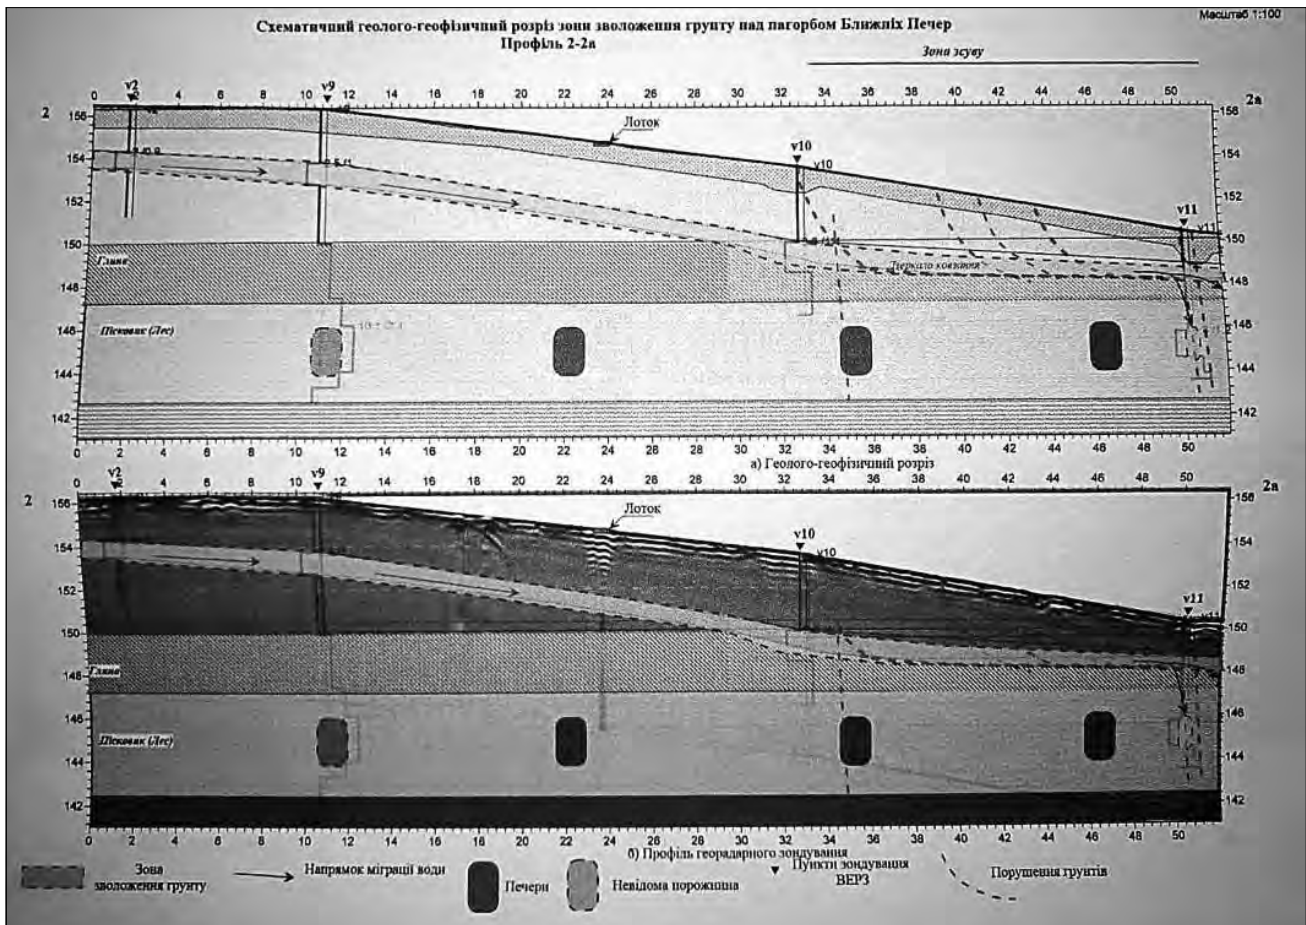
Рис. 5. Геофізичні дослідження території Близньопечерного пагорба (схематичний розріз зон зволоження ґрунтів)

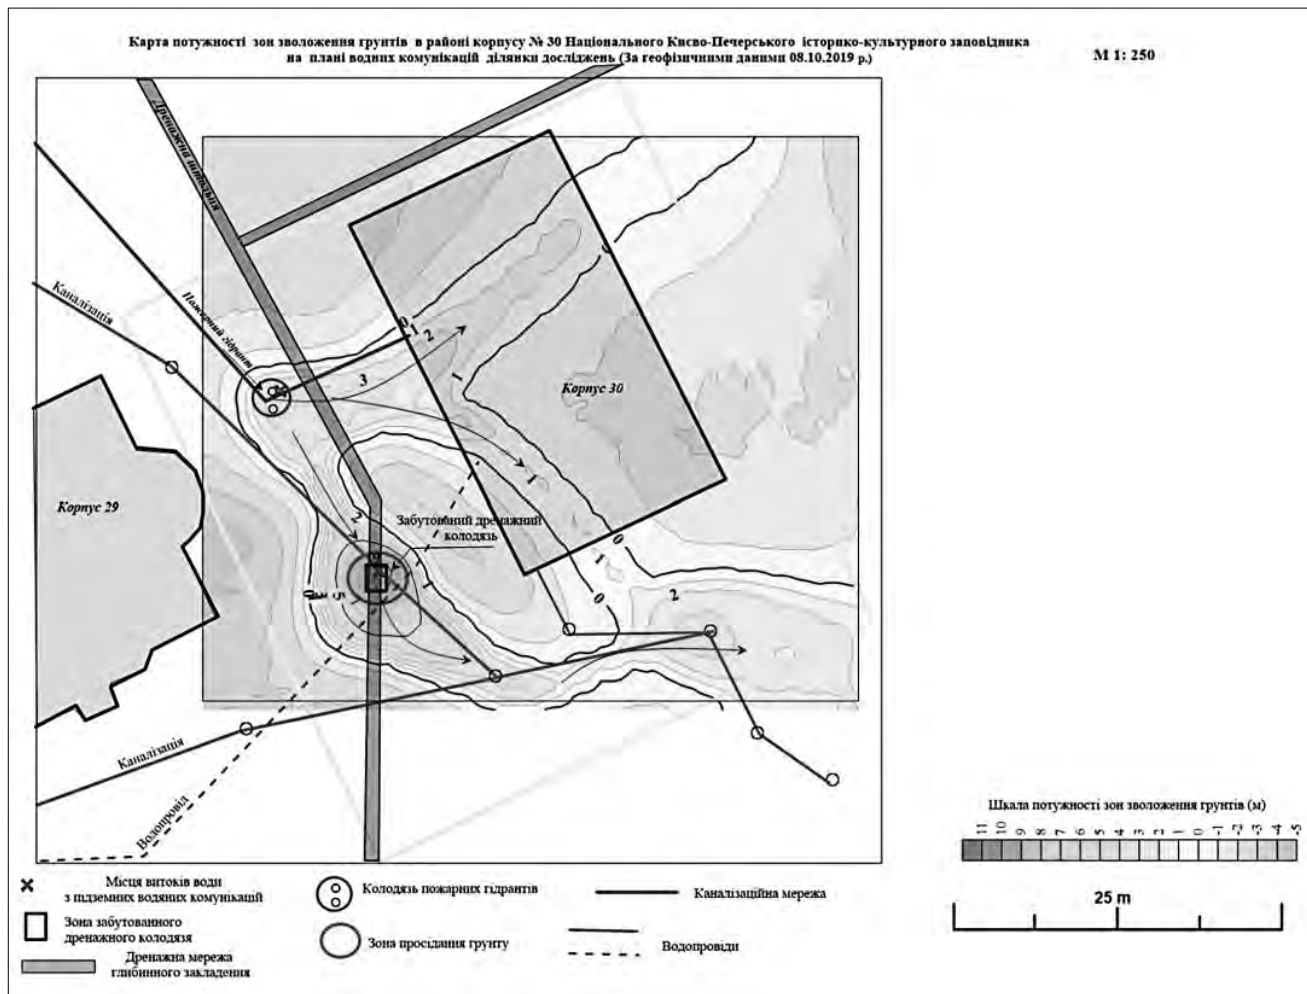
Рис. 6. Зони зволоженості ґрунтів Оглядного майданчика за геофізичними даними [6]

Для визначення чинників у жовтні 2019 року НВЦ «ГЕОПРОМ» на замовлення Заповідника були виконані геофізичні дослідження території (рис. 6, 7) [7]. В результаті досліджень у районі місця просідання замощення визначена локальна зона значного перезволоження ґрунтів в інтервалі глибин від 1,4 до 11,0 м (а. в. від 182,6 до 173,0 м), встановлено наявність локальної зони насипних ґрунтів із поверхні до глибини 10,5 м (а. в. 173,5 м), з глибини 10,5 м і до «тіла» дренажної системи ДШС-28 визначаються насип-

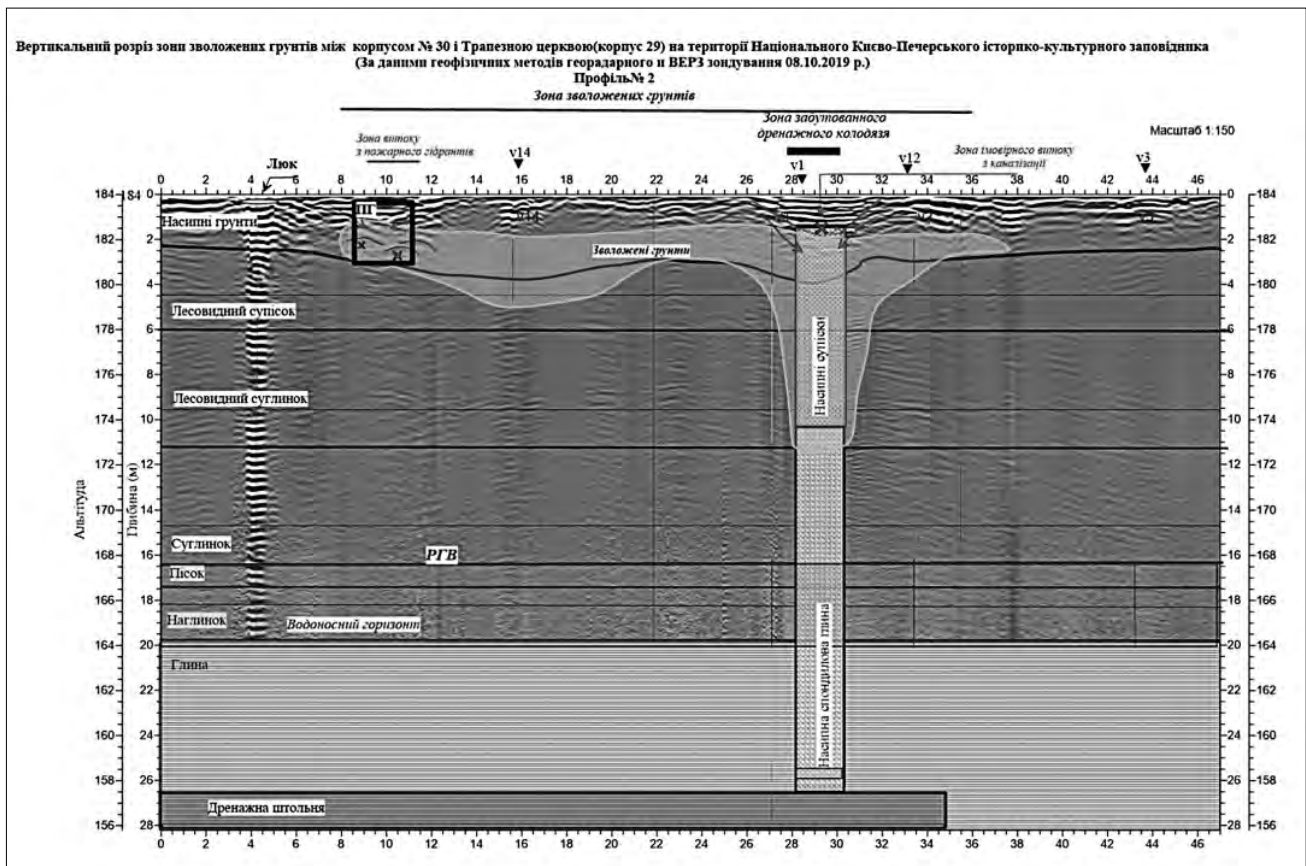
Рис. 7. Дані вертикального зондування по профілю № 2 через зону просідання ґрунту на Оглядовому майданчику

ні ґрунти глинистого складу (т. зв. київський мергель). На рис. 7 надано вертикальний розріз зони зволоження ґрунту, утворення якої може бути пов'язане з ліквідованим засипкою дренажним колодязем, що виконував роль технічного під час заміни дерев'яних кріплень дренажу на бетонні у 1970-х роках. Засипка колодязя від кривлі штольні до відмітки 173,5 м була виконана глинами, яка використовувалась для герметизації колодязя від інфільтрації ґрунтових та атмосферних вод. Вище колодязь засипався супісками, суглинками та іншими рихлими ґрунтами. При потраплянні води в зону насипного ґрунту у тілі ліквідованого колодязя розпочались процеси ущільнення та просідання. Також встановлено, що вода в цю зону потрапляла і з витоків з пожежних гідрантів. Пізніше, імовірно, відбулося часткове пошкодження каналізації, що проходить через зону просідання ґрунту, яке і спричинило повторне просідання ґрунту.

Тобто, головним чинником осідання та провалу замоцнення на Оглядовому майданчику є осідання насипних ґрунтів по тілу забученого технічного колодязя внаслідок перезволоження. У зону просідання вода потрапляла в результаті імовірних аварійних витоків із мереж (водогін, тепломережа), пожежного гідранта і каналізаційної мережі. Провал ліквідовано КП СУППР у жовтні-листопаді 2019 року.
