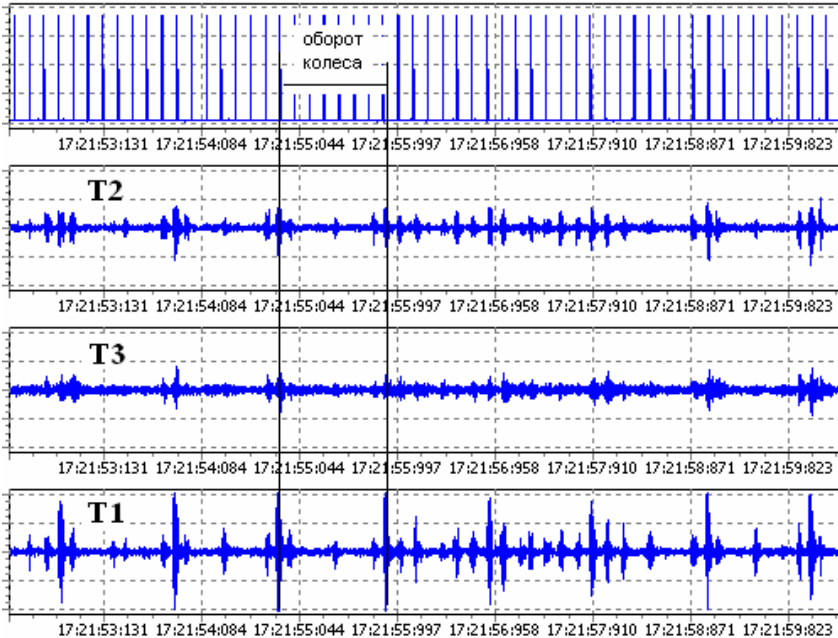
Анализ результатов измерений. Первые признаки появления вибраций корпуса редуктора клетки №5 в точке 1 отмечены 11.11.2004. Здесь в отличие от редуктора клетки №6 появились незначительные пики вибрации без явной регулярности. Следующие измерения, выполненные 01.12.2004, 27.12.2004 и 09.02.2005 (рис.2) показали, что вибрационный процесс развивается не только в точке 1, но и в точках 2, 3 и 4 (точка 4 на рисунке не изображена).

Рис.2. Отметчик оборотов быстроходного вала редуктора и вибрационные процессы в точках 1, 2, 3 клетки №5 во время холостого хода (09.02.2005)

Наибольший уровень вибраций отмечен в точке 1. Точки 2, 3 и 4 как бы откликаются на ударные импульсы в точке 1 (рис.2). Расчет автокорреляционных функций показал их затухание в точках 2, 3 и 4 и наличие регулярной составляющей в точке 1 (рис.4). Это позволило уточнить деталь, являющуюся источником периодических ударов (шестерня) и указать место возможного нахождения дефекта – шеврон или подшипник со стороны двигателя.

В ряде случаев примерно через 7 оборотов шестерни, т.е. через один оборот колеса происходит периодическое усиление ударного импульса в точке 1 (рис.2). Согласно известным исследованиям по диагностике зубчатых зацеплений [4] отмеченный характер вибрации появляется при наличии трещины у основания, скола или поломки зуба. В этом случае ударный импульс через зацепление распространяется на все опоры зубчатой пары.

Более детальный анализ показал, что имеет место незначительное смещение момента появления ударного импульса относительно отметчика оборотов шестерни (рис.2). Это дало основание предположить, что кроме некоторого дефекта на одном из зубьев шестерни имеют место существенно меньшие неравномерные дефекты 7–8 зубьев колеса редуктора, расположенных примерно на равном расстоянии друг от друга. Наряду с отмеченным выше, возможны дефекты в подшипнике опоры шестерни со стороны двигателя, которые приводят к подобной вибрации.

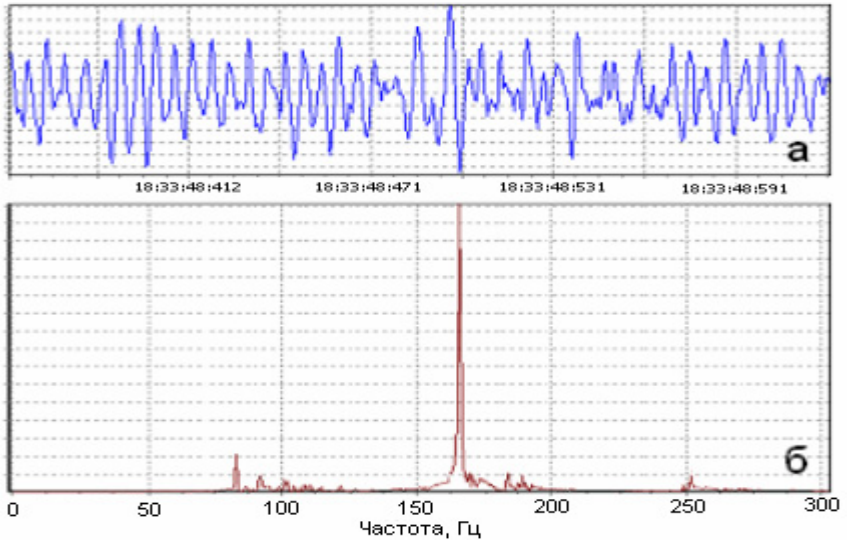
(160–180 Гц в зависимости от скорости прокатки), что показали данные спектрального анализа (рис.3).

Рис.3. Виброскорость в точке 1 (а) и спектр частот сигнала (б) во время прокатки

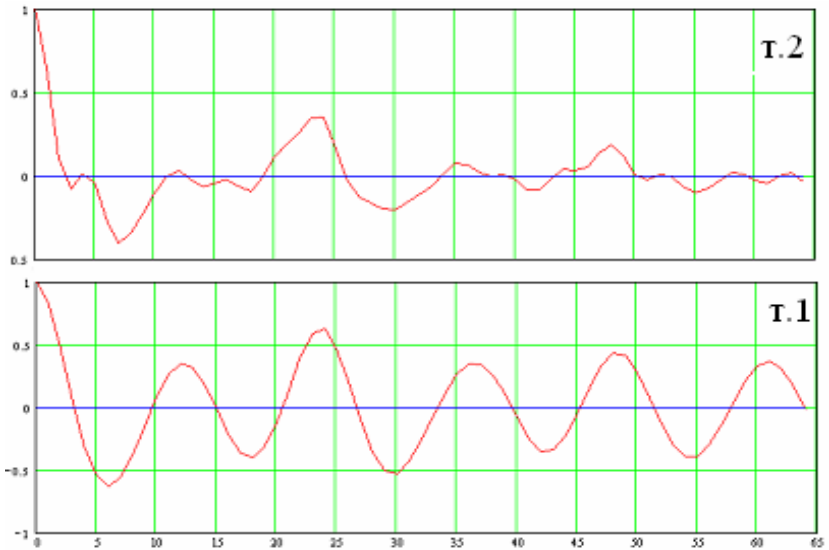
Рис.4. Автокорреляционная нормированная функция вибропроцесса в точках 1 и 2 во время прокатки
