ПОШКОДЖЕННЯ ФРЕТИНГ-КОРОЗІЄЮ СТАЛЬНИХ ВУЗЛІВ МЕХАНІЗАЦІЇ КРИЛА ЛІТАКА

Проаналізовано пошкоди підйомника закрилка механізації крила літака Ан-124. Виконано фрактографічні і металографічні дослідження поверхневих пошкод пари тертя гвинт–гайка. Розроблено пристосування для випробувань на зносотривкість в умовах фретинг-корозії. Опрацьовано рекомендації для зменшення пошкод підйомника закрилка.

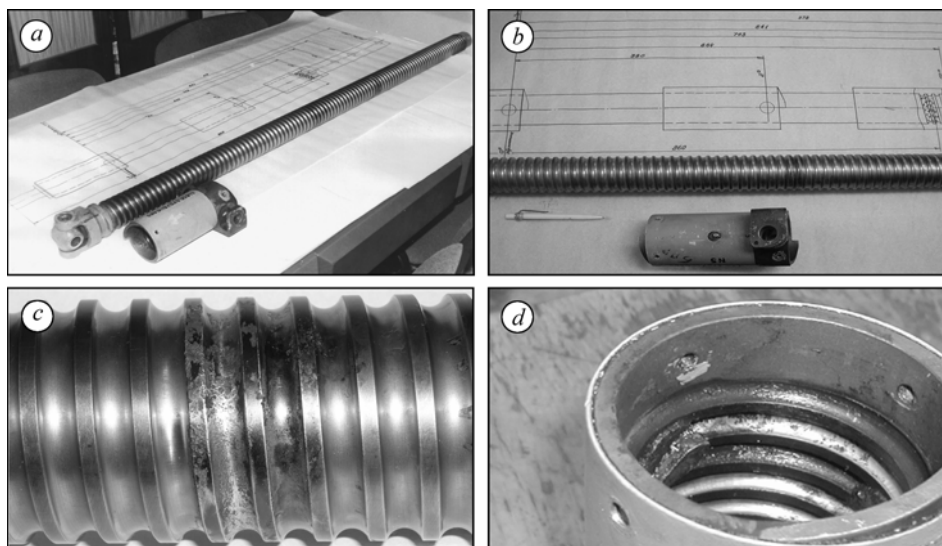
Під час регламентних робіт на літаку з нальотом 10 тис. годин на різьбовій частині гвинтів і гайок підйомників закрилків знайдено пошкоди (рис. 1) в місцях, що відповідають кутам 2° ; 10° і 15° положення закрилків: 0° і 2° – положення їх у польоті; 15° – під час посадки в умовах високогір'я; 30° – під час зльоту та приземлення.

Рис. 1. Пошкоди різьбової частини гвинта та гайки підйомника закрилків механізації крила літака Ан-124: *a* – загальний вигляд пари тертя гвинт–гайка; *b* – гвинтова пара з розмірними прив'язками; *c* – пошкоди гвинта за положення закрилка в 10° ; *d* – видимі пошкоди на гайці.

Інколи під час довготривалих стоянок літака та регламентних робіт для зручності обслуговування закрилки встановлювали в проміжковому положенні під кутом 10° . У цих умовах, за вітрових навантажень, на вузли підйомника діяли максимальні багатоциклові навантаження. За візуального огляду на поверхні різьби гвинта і гайки знайдені місця корозії і корозійні викришування матеріалу, а також темні риси (відбитки кульок), розташовані вздовж їх осі.

Для запобігання фретинг-корозії та інших пошкод необхідно періодично відновлювати шар мастила на робочій поверхні гвинтової пари; захищати її від попадання атмосферних опадів під час тривалої стоянки літака; не допускати виникнення вібрацій внаслідок надмірного вироблення елементів, зв'язаних з гвинтовою парою.

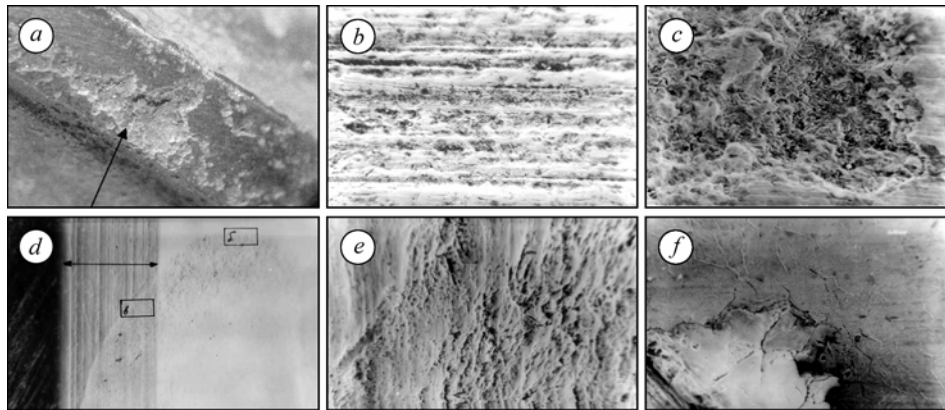
Фрактографічними дослідженнями на поверхні робочої частини і гребенів гвинта виявлено плями корозії і окремі корозійні виразки різного розміру як за площею, так і за глибиною (див. рис. 2а). На деяких ділянках поверхня гвинта чорного відтінку, а на його робочій частини, що відповідає положенню закрилка в 2° , зафіксовано пелюсткоподібні плями контакту від робочих кульок, які своїми краями виходять на поверхню фасок гребенів.

Рис. 2. Фрактографія пошкоджених поверхнь гвинта та гайки підйомника закрилків літака Ан-124: *a* – зовнішнє пошкодження гайки ($\times 48$); *b* – мікрорельєф робочої поверхні гвинта за зоною пошкод ($\times 600$); *c* – мікрорельєф у корозійній виразці гвинта за відхилення закрилка на 10° ($\times 360$); *d* – край плями контакту на поверхні робочої фаски гребеня гвинта ($\times 150$); *e* – вид поверхні в зоні зносу на робочій частині гвинта і фасці гребеня ($\times 1500$); *f* – мікротріщини, корозійні виразки, що розвинулись від дна робочої поверхні гвинта ($\times 780$).

Мікродослідженнями робочої поверхні гвинта ззовні зони пошкод виявлено мікрорельєф, характерний для початкової стадії зносу (прироблення) пар кочення. Шліфовані у вихідному стані гребені піддалися пластичній деформації (плоскому стисненню) з утворенням т.зв. несучих доріжок (див. рис. 2*b*). Поверхня корозійних виразок у зоні, яка відповідає положенню закрилка в 10° , вкрита щільним шаром продуктів корозії і зносу (рис. 2*c*), що приховує істинний рельєф поверхні. Максимальний знос поверхні гвинта в місцях, прилеглих до контуру плями контакту (рис. 2*d*). Причому зношувалася не тільки його робоча поверхня, але і поверхня фасок гребенів, що не контактували з кульками (рис. 2*e*).

Отже, можна зробити висновок [3, 4], що поверхневі пошкоди в плямах контакту утворювалися за механізмом фретинг-зносу [5], типовим для підшипників всіх видів, що коливаються з малою амплітудою. Вихід поверхневих пошкод на фаски гребенів указує на можливість розвитку зносу під дією осцилювального поля пружних напруг за відсутності тертя.

Металографічні дослідження шліфів, виготовлених через поверхневі пошкоди в місцях положення закрилків у 10° , виявили міжзеренні мікротріщини (глибиною до $20\ \mu\text{m}$), що розвинулися від дна корозійних виразок (рис. 2*f*). У зоні плям контакту, що відповідає положенню закрилків у 2° , тріщин не було. Біля внутрішньої поверхні гвинта виявлено міжзеренні тріщини глибиною до $5\ \mu\text{m}$, утворення яких, мабуть, пов'язано з дифузійними процесами межами зерен під час хіміко-термічної обробки деталі.

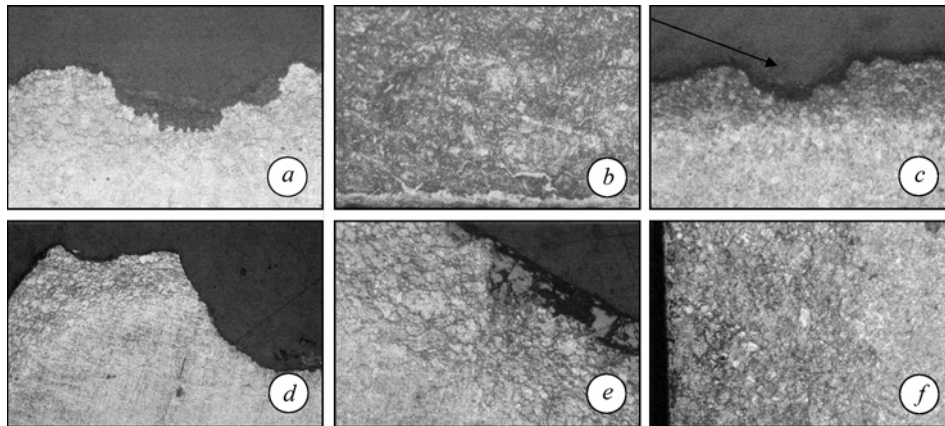
В основному глибина вироблень не перевищує товщини азотованого шару (рис. 3c), проте їх максимальний розмір досягає 0,7 mm (рис. 3d), що суттєво перевищує глибину азотування. В заглибинах вироблень є продукти корозії (рис. 3e), а мікротріщин не знайдено. В зоні вм'ятин матеріал виробляється тільки в межах ϵ -фази (рис. 3f). Таким чином, глибина і мікротвердість азотованого шару гвинта підйомника закрилків відповідає всім вимогам до цієї деталі.

Під час контролю гвинта і гайки магнетнопорошковим методом згідно з РТМ1.2.020-81 тріщин не знайдено. Поверхневі їх пошкоди на гребені різьби, а також у зоні, що відповідає куту випуску закрилків 10° , викликані загальною і виразковою корозією металу внаслідок фретингу. Пошкоди поверхні гвинта в зоні кута випуску закрилків 2° , є плямами фретинг-зносу. Діаметр западин гвинта не відповідає вимогам креслення, що обумовлює неправильне розташування кульок у заглибинах різьби гвинта (сприяє їх вдавлюванню в матеріал гвинта).

Рис. 3. Пошкоди поверхень гвинта підйомника закрилків літака Ан-124: *a* – азотована поверхня (переріз) із нітридними прожилками ϵ -фази; *b* – ϵ -фаза на поверхні; *c*, *d* – пошкоди азотованого шару (переріз); *e* – продукти корозії на поверхні; *f* – ϵ -фаза в зоні зносу.

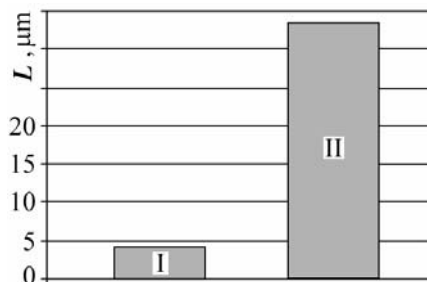
Зразок виготовлено з того ж матеріалу, що і гвинт (сталь 30X2HВФА із подальшим азотуванням згідно вимогам до виробу). Контрзразок – три кульки діаметром 6 mm зі сталі ШХ-15. Досліджували на повітрі при 293 K із застосуванням пластичного мастила ЭРА, за осьового навантаження 100 kg, амплітуди зворотно-обертового руху 200 μm , частоти коливань 30 Hz на базі випробувань $3 \cdot 10^5$ cycles. Кількість експериментів – по три на кожний стовпчик гістограми. Лінійний знос нерухомого зразка визначали оптиметром вертикального типу ІКВ. За критерій зносотривкості брали максимальну усереднену глибину вироблення від точкового контакту. Гістограми (рис. 4) свідчать, що під час сухого тертя зносотривкість азотованої сталі 30X2HВФА в 8,5 рази менша, ніж з мастилом.

Рис. 4. Зносотривкість азотованої сталі 30X2HВФА в мастилі ЭРА (I) і за сухого тертя (II).

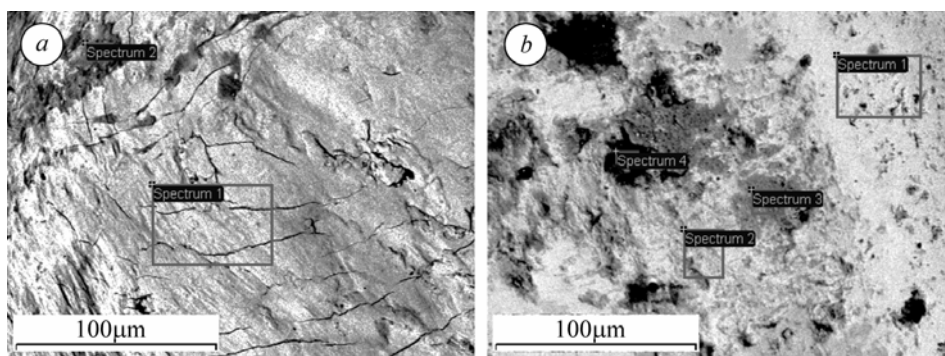
Топографію пошкоджених поверхень внаслідок вироблення за сухого тертя і з мастилом ЭРА подано на рис. 5. Як бачимо, за сухого тертя вся поверхня сталі покрита мікротріщинами, які зароджувалися внаслідок схоплювання кульок з поверхнею сталі.

Рис. 5. Топографії поверхонь азотованої сталі 30X2НВФА за сухого тертя (а) і тертя з мастилом ЭРА (b).

Топографія поверхні після випробувань з мастилом ЭРА гладкіша, без тріщин. На ній знайдено декілька характерних областей, де визначали елементний склад. Для цього поверхні доріжок тертя сканували на растровому електронному мікроскопі CamScan 4D за допомогою мікрорентгеноспектрального аналізатора INCA 200 Energy. Використовували вторинні і зворотно відбиті електрони. Темні плями на поверхні тертя, очевидно, продукти окиснення сталей 30X2НВФА і ШХ-15 (табл. 2 і 3). Проте тут зафіксовано підвищений вміст вуглецю (біля 50%), що говорить про можливе утворення з'єднань із змащувальним матеріалом або недостатнє очищення поверхні тертя. Найсвітліші області відповідають матеріалу, який за хімічним складом найбільш наближений до складу сталі перед випробуваннями на тертя. Проміжні сірі плями Spectrum 2 і Spectrum 3 відповідають проміжному матеріалу між вихідним станом і окисненим. У цих областях хімічні елементи (Cr, Fe, Ni, W) окиснюються.
