САВЧЕНКО Ю.В., инженер, нач. ПТО, Днепровская ГЭС,

## О ПОДПЯТНИКАХ ГИДРОАГРЕГАТОВ ДНЕПРОВСКОЙ ГЭС-1

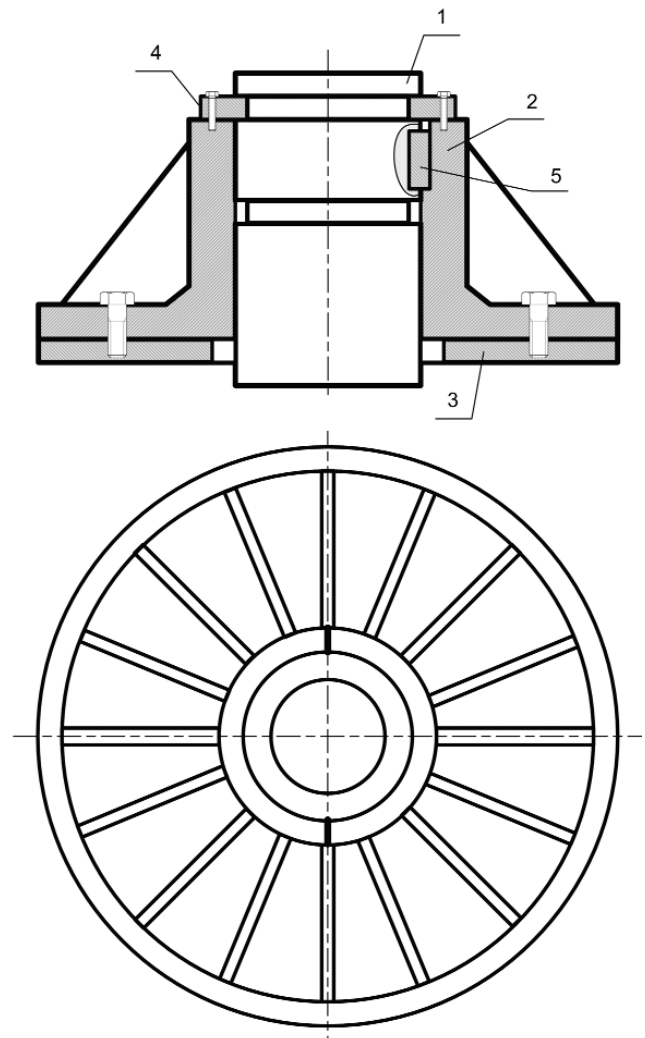
На гидроагрегатах Г4–Г9 были применены подпятники на жестком опирании с десятью сегментами, имевшими баббитовую поверхность трения, разработанные ПО "Электросила". В конструкции таких подпятников (Рис. 1) вес вращающихся частей гидроагрегата и гидравлические усилия турбины передаются на фундамент генератора через разрезную кольцевую шпонку, расположенную в канавке вала ротора, цельную втулку подпятника, посаженную с определенным натягом на вал, зеркальный диск, сегменты и упругие опоры, установленные на сферических поверхностях болтов. В 1954–1955 гг. такие подпятники были установлены и на Г1–Г3, что существенно увеличило эксплуатационную надежность гидроагрегатов.

лена трещина вала ротора с раскрытием по периметру на 130° в сечении шпоночной канавки втулки подпятника. Отломок вала впоследствии был закреплен с помощью высокопрочных болтов; отремонтированный гидроагрегат в таком виде эксплуатируется в настоящее время [2]. Аналогичный дефект проявился в 1990-х годах и на гидроагрегате Усть-Каменогорской ГЭС, имеющем сходную конструкцию и ресурс.

Рис. 1. Втулка подпятника конструкции ПО "Электросила",  
1 – вал ротора, 2 – втулка, 3 – диск,  
4 – кольцевая шпонка, 5 – шпонка

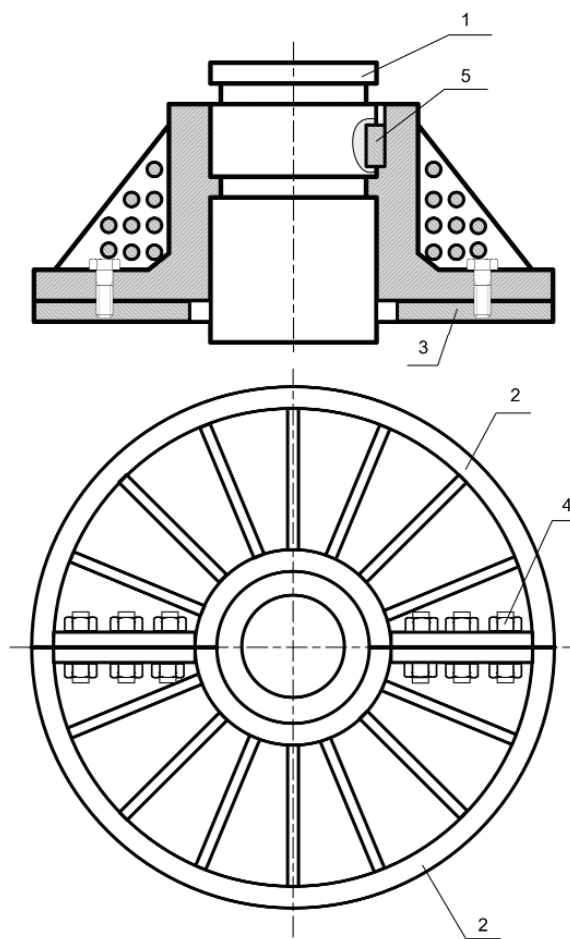
Исходя из требований Днепровской ГЭС, специалистами ГП "Электротяжмаш" была разработана оригинальная конструкция подпятника (Рис. 2), в которой фиксация втулки производилась не разрезной кольцевой шпонкой в верхней канавке вала (предполагалось, что величина остаточных напряжений в этом месте за период эксплуатации превысила допустимые пределы), а с помощью конструктивного элемента самой втулки — бурта, сопрягаемого с нижней канавкой вала ротора, используемой только при монтажных работах и не подвергавшейся эксплуатационным нагрузкам. При этом втулка подпятника выполнена разъемной в вертикальной плоскости.

Через 18 месяцев работы, в феврале 2000 г. было выявлено разрушение восьми из десяти упругих опор подпятника (усталостные трещины), опоры были заменены. При этом, в ходе ремонта были обнаружены следы электроконтактной коррозии в местах посадки втулки на вал, свидетельствующие о неплотной фиксации втулки, и высказано предположение, что вероятной причиной усталостного разрушения опор является увеличенное осевое биение зеркальной поверхности диска вследствие деформации втулки под нагрузкой. Следует отметить, что части корпуса разъемной втулки подпятника Г-5 стягивались между собой с помощью тангенциальных шпилек, устанавливаемых в отверстия корпуса со значительным зазором, такая конструкция не могла обеспечить необходимую жесткость фиксации втулки на валу ротора и допускала взаимное перемещение частей корпуса втулки.

Рис. 2. Втулка подпятника конструкции ГП "Электротяжмаш", 1 — вал ротора, 2 — половины втулка, 3 — диск, 4 — стяжные шпилеки, 5 — шпонка

В июле 2001 г. было выявлено усталостное разрушение всех десяти опор подпятника Г-5. Анализ профиля поверхности втулки, сопрягаемой с диском, проведенный с помощью индикатора часового типа, показал наличие волнообразных макронеровностей с амплитудой до 0,29 мм, ориентированных вдоль плоскости разъема втулки. Для компенсации искажения поверхности диска в стеклотекстолитовой прокладке между диском и втулкой по рекомендации [1, с. 170] вдоль плоскости разъема была выполнена впадина, позволившая уменьшить "волну" зеркала до приемлемых 0,1 мм.

доработана — сборка частей корпуса втулки производится с применением призонных шпилек, затягиваемых в определенной последовательности, что в значительной степени увеличивает надежность посадки втулки на вал.

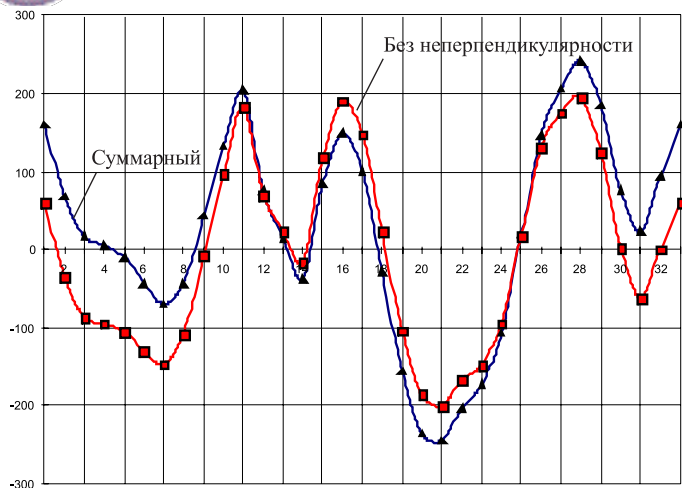
Рис. 3. Биение диска подпятника Г-5 при нагрузке P=53 МВт

Исследования проводились при двух нагрузочных режимах гидроагрегата – генераторном с P=53 МВт (Рис. 3) и режиме синхронного компенсатора с рабочим колесом гидротурбины, освобожденным от воды (Рис. 4).

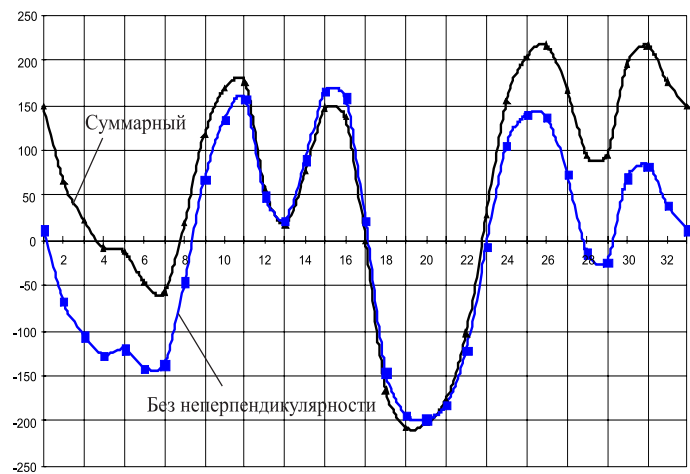
Рис. 4. Биение диска подпятника Г-5 в режиме СК

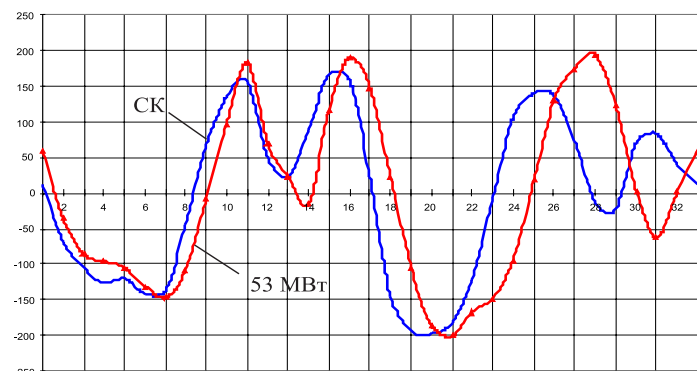
Рис. 5. Биение диска подпятника Г-5 (чистый профиль) в различных режимах

В результате обработки полученных данных путем вычитания из суммарной функции биения диска первой гармоники (биения от неперпендикулярности диска) удалось выделить "чистую" профилограмму поверхности трения диска подпятника и сопоставить профили диска в различных режимах (Рис. 5).

Анализ профиля диска для различных нагрузочных режимов показывает его незначительное изменение по амплитуде и фазе колебаний, что позволяет сделать вывод о минимальном влиянии упругой деформации системы "втулка — диск — опоры" под действием реакции воды в гидротурбине на характер искажения профиля диска.

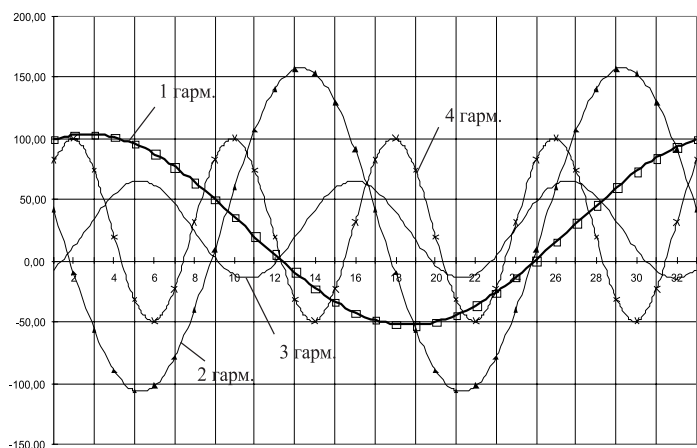
Рис. 6. Гармонические составляющие биения диска подпятника Г-5

Анализ амплитудных и фазовых характеристик гармонических составляющих "чистого" профиля поверхности диска подпятника показывает, что наибольшую двойную амплитуду имеют вторая и четвертая гармоники оборотной частоты гидроагрегата (Рис. 6), сдвиг фазы второй гармонической составляющей относительно точки начала отсчета составляет около 45°, что соответствует расположению плоскости разъема втулки, а разность фаз в 30° между нисходящими ветвями второй и четвертой гармоник показывает, что поверхность диска имеет сложную пространственную форму, конфигурация которой определенным образом связана с неравномерной жесткостью втулки по горизонтальным осям.

По нашему мнению, одной из причин формирования такого профиля поверхности трения диска могла быть пластическая деформация диска при первоначальном нагружении подпятника после его замены вследствие неравномерной жесткости втулки.

Причиной деформации опорной поверхности втулки может также служить нарушение круглости посадочного отверстия втулки вследствие неполного смыкания частей корпуса при затяжке крепежных шпилек.

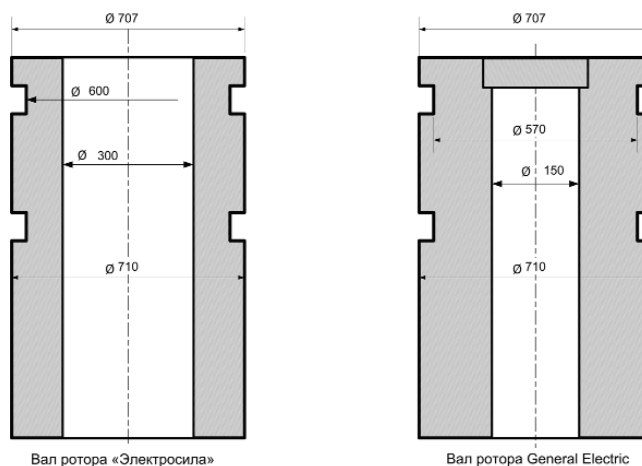
Срок эксплуатации подпятников этих гидроагрегатов превышает 55 лет, при этом, конструкция оголовка вала ротора General Electric (Рис. 7) отличается от вала ПО "Электросила" большей толщиной стенки вала и, следовательно, меньшими эксплуатационными напряжениями.

Рис. 7. Сравнение конструкции вала ротора ПО "Электросила" и General Electric

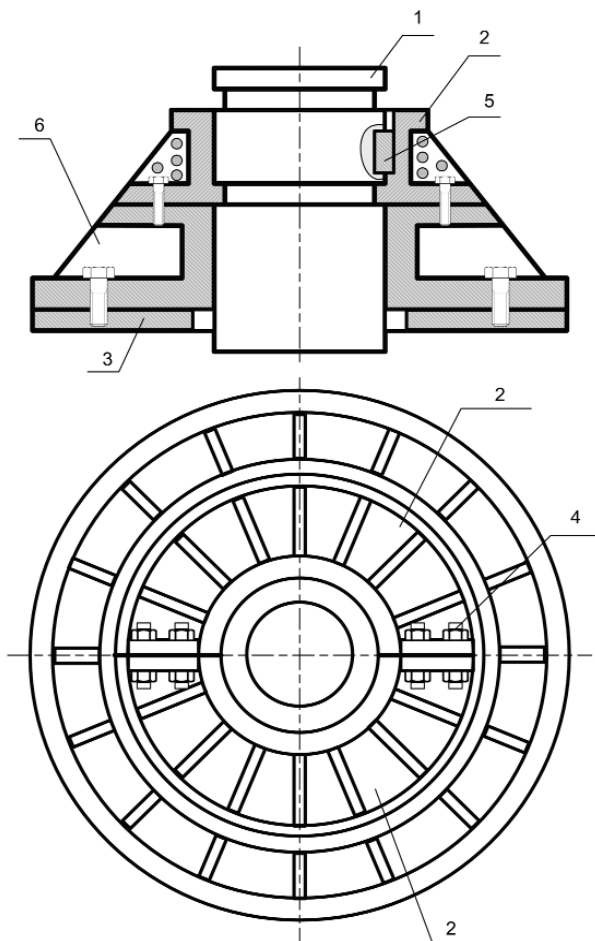
Рис. 8. Возможный вариант конструкции втулки подпятника ДнепроГЭС-1: 1 – вал ротора, 2 – половины втулка, 3 – диск, 4 – стяжные шпильки, 5 – шпонка, 6 – большая втулка

3. **Оптимальный** – после обследования сохраняется существующий вал ротора, в подпятнике применяется втулка новой конструкции (Рис. 8) с замыканием на монтажную канавку вала, конструкция опорных частей подпятника аналогична примененной на Г4–Г9.

ляется применение неразъемной литой втулки 6, посаженной с натягом на вал ротора 1, и разъемной малой втулки 2, посадка которой обеспечивается за счет стягивания половин втулки шпильками, причем, бурт малой втулки входит в монтажную канавку вала ротора и воспринимает вертикальную нагрузку на подпятник.

Такая конструкция за счет повышенной жесткости неразъемной втулки существенно уменьшает вероятность деформации диска подпятника и, в то же время, обеспечивает нагружение вала через ранее не использовавшуюся монтажную канавку. В этом случае реализуются преимущества и конструкции подпятника ПО "Электросила", и ГП "Электротяжмаш".
