Эксплуатационные повреждения теплообменных трубок и сварных соединений в парогенераторах энергоблоков АЭС с ВВЭР-1000

И. М. Неклюдов, В. М. Ажажа, Л. С. Ожигов, А. С. Митрофанов

Национальный научный центр “Харьковский физико-технический институт” НАН Украины, Харьков, Украина

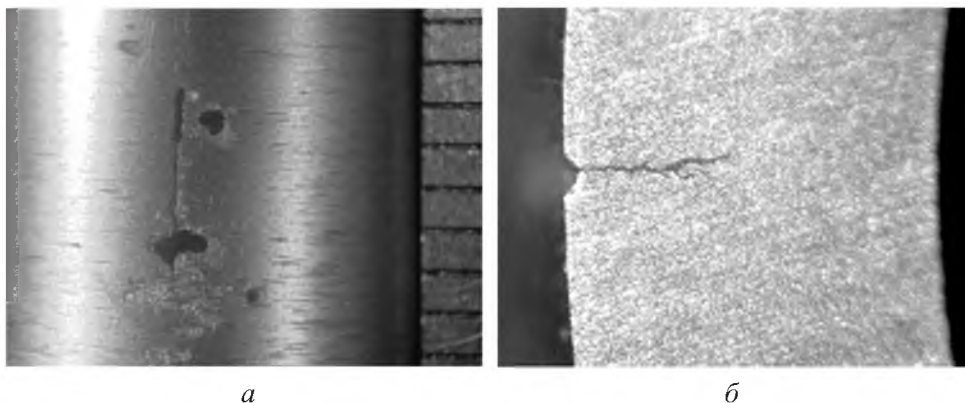
Коррозионные повреждения в процессе эксплуатации образуются со стороны среды второго контура в обоих случаях: на наружной поверхности трубок и на внутренней поверхности патрубков. На теплообменных трубках выявлены четыре вида повреждений: коррозионные язвы; отдельные трещины; растрескивание и пятна коррозии. Наиболее распространенными являются коррозионные язвы, от которых образуются трещины. Типичный пример дефекта на трубке показан на рис. 1.

Рис. 1. Трещина на теплообменной трубке (вид поверхности): а, б – шлиф в поперечном сечении.

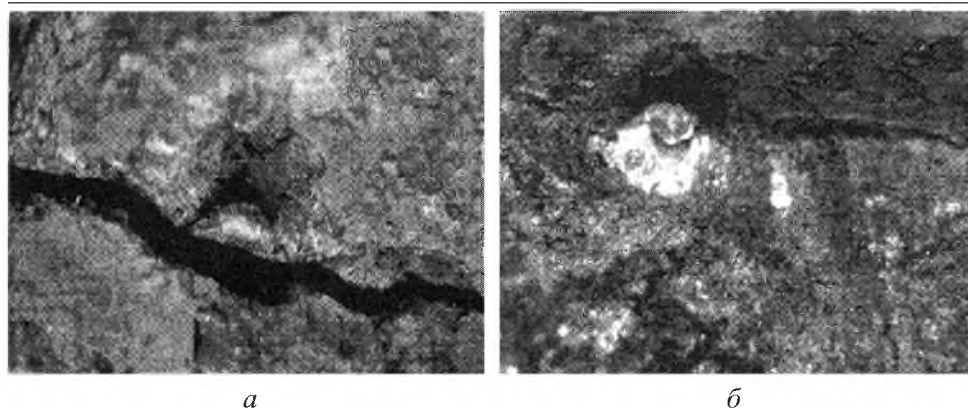
В сварных соединениях трещины образуются в основном металле в зоне термического влияния сварного шва. На рис. 2 показан участок внутренней поверхности патрубка с трещиной. На поверхности сохранены наслоения эксплуатационных отложений.

В сварном соединении, как и на теплообменных трубках, дефекты образуются вследствие коррозии под напряжением [6, 7]. В обоих случаях инициатором является язвенная коррозия. При обследовании внутренней поверхности патрубка вблизи сварного шва, а также на значительном удалении от него зарегистрированы многочисленные коррозионные язвы диаметром 8 мм и глубиной 3 мм. Трещины проходят через наибольшие коррозионные язвы (рис. 2).

Рис. 2. Участок внутренней поверхности патрубка с трещиной (а) и с раскрытой трещиной (б).

цами меди, попавшими на трубки, и в условиях активной водной среды второго контура, стимулировавшими процесс электрокоррозии. Медь присутствует в водной среде второго контура как продукт коррозионно-эрозионного износа теплообменного оборудования. Благодаря микрорентгеноспектральному анализу в коррозионных язвах обнаружено повышенное содержание меди [2]. В ходе металлографических исследований медь наблюдается визуально по характерному цвету. Например, в язве, показанной на рис. 2, находится медь, вступившая в реакцию с основным металлом.

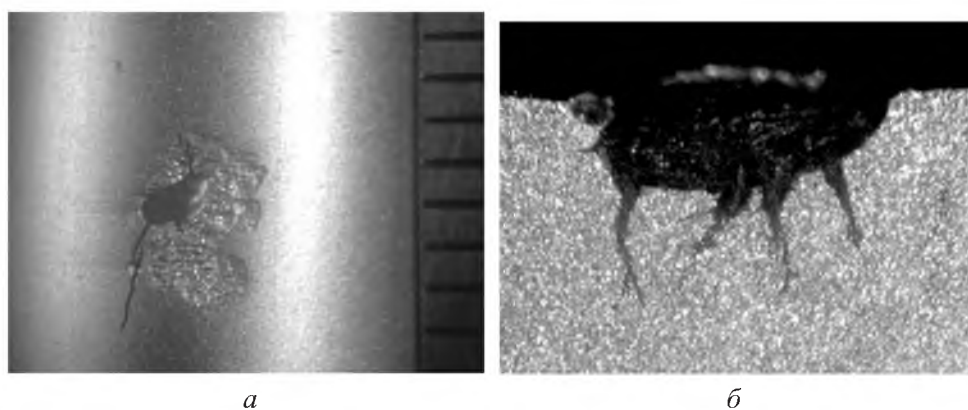
Как показывают исследования дефектных фрагментов теплообменных трубок, трещины в них также распространяются от коррозионных язв. Типичный пример коррозионной язвы в теплообменной трубке иллюстрирует рис. 3. Язвы на трубках достигают нескольких миллиметров в диаметре, в основном они заполнены продуктами коррозии. Напряжения растяжения в металле вокруг язв образуются за счет увеличения объема при окислении.

Рис. 3. Трещина и коррозионная язва на теплообменной трубке: а – поверхность (одно деление равно 1 мм); б – шлиф.

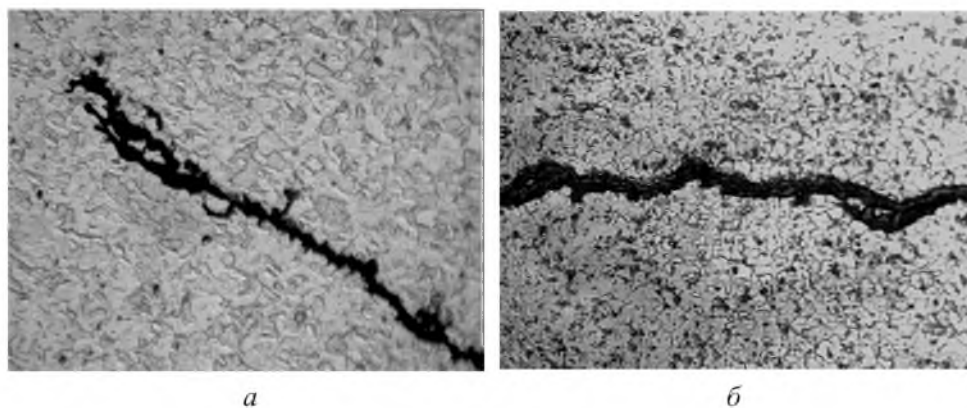
В рассмотренных примерах характер образующихся трещин одинаков, несмотря на различие в толщине, составе и микроструктуре металла, а также на то, что дефекты зарождаются на внутренней трубной поверхности для сварного шва и на наружной – в случае теплообменных трубок. Рис. 4 иллюстрирует концевые участки трещин на теплообменной трубке (сталь 08X18H10T) и в патрубке сварного соединения (сталь 10ГН2МФА).

Рис. 4. Концевые участки трещин в сталях 08X18H10T (теплообменная трубка) – а и 10ГН2МФА (патрубок) – б.

Концы трещин тупые, для стали 08X18H10T ширина трещины сравнима с величиной зерна (до 5 мкм). Для стали 10ГН2МФА ширина трещины составляет около 5 мкм и превышает величину зерна (до 3 мкм). Во всех случаях трещины даже на концах заполнены продуктами коррозии. Для стали 08X18H10T в некоторых местах проявляется межкристаллитная коррозия, чего не наблюдается для стали 10ГН2МФА. Как для стали 08X18H10T, так и для стали 10ГН2МФА трещины во всех случаях начинаются от коррозионных язв на поверхностях, находящихся в среде второго контура. В химически активной водной среде второго контура присутствуют металлические и оксидные примеси как результат коррозионно-эрозионного износа оборудования и трубопроводов. Это приводит к накоплению шламовых отложений в нижней части корпусов парогенераторов, теплообменников и в зоне сварных швов № 111.
