Оценка причин разрушения лопаток из стали 14X17H2 осевого компрессора агрегата ГТК-25И

К. А. Ющенко^а, В. С. Савченко^а, Л. В. Червякова^а, В. И. Избаш^б,
В. Г. Соляник^б

^а Институт электросварки им. Е. О. Патона НАН Украины, Киев, Украина

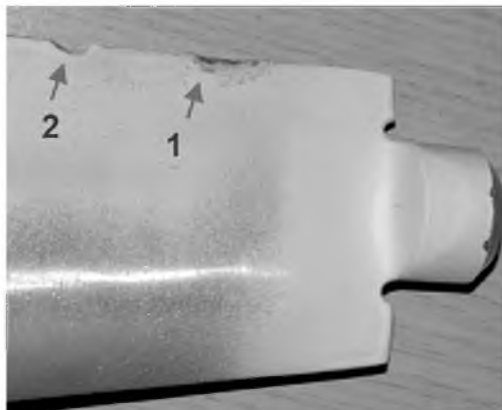
локальные (язвенные) коррозионные повреждения поверхности пера лопатки, в том числе в области выкружек (рис. 1–3).

Рис. 1. Коррозионно-усталостное разрушение поверхности лопатки из стали 14X17H2 в процессе эксплуатации (1) и хрупкое разрушение в области заборин при аварийном разрушении (2).

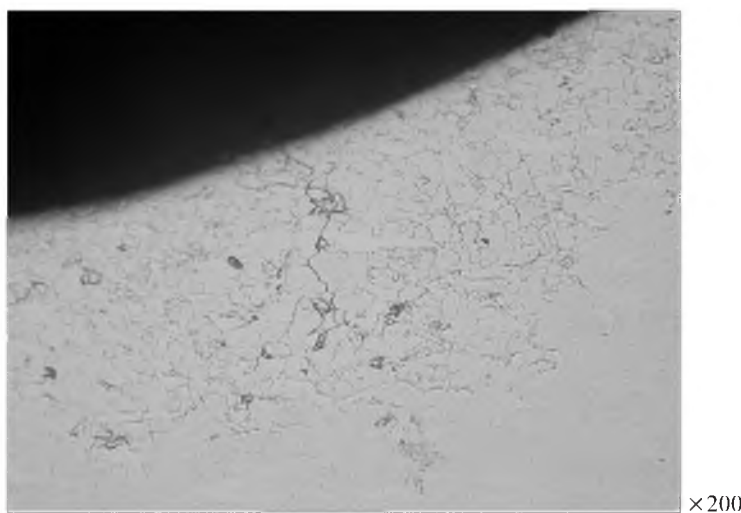
Рис. 2. Коррозионно-усталостное разрушение пера лопатки из стали 14X17H2 в области выкружки. ×200

Прежде всего подтверждается наличие коррозионно-усталостного разрушения от выкружек в местах перехода от верхней и нижней цапфы к перу лопатки.

Исследованиями установлено, что усталостные разрушения в области выкружек имеют межзеренный характер. Усталостные трещины распространяются по границам бывших аустенитных зерен и находятся в поле напря-

жений, создаваемых выкружками. Распространение усталостных трещин облегчается наличием коррозионных язв в области выкружек.

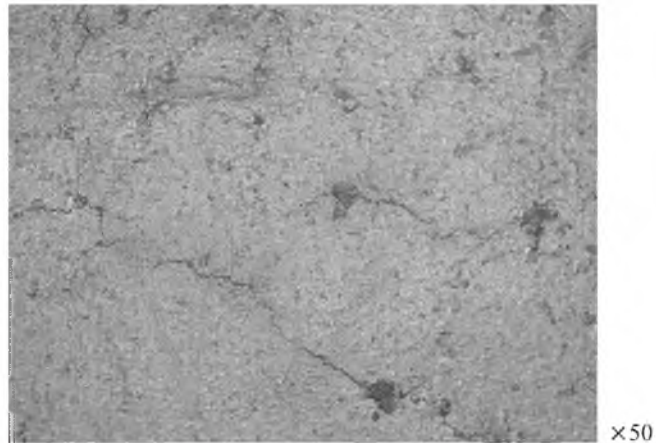
Рис. 3. Фрагмент поверхности пера поворотной лопатки из стали 14X17H2 с характерным коррозионным растрескиванием.

На основании полученных результатов можно заключить, что вначале происходит разрушение по границам бывших аустенитных зерен. Впоследствии имеет место также избирательная коррозия от границ зерен в глубь зерна преимущественно по мартенситным иглам. Некоторые локальные язвенные разрушения соединяются трещинами, формируя таким образом макроразрушение.

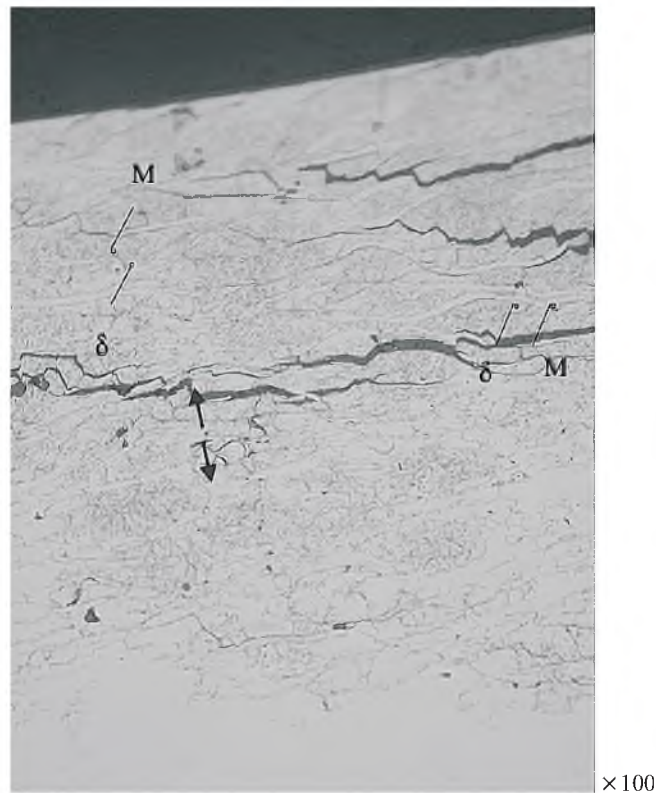
Металлографическими исследованиями установлен структурный состав металла, состоящий из блочного мартенсита (M) и строчечных выделений феррита (δ), сформировавшегося, по-видимому, в результате термомеханической обработки заготовок лопаток при высоких температурах. По границам мартенситных блоков внутри бывших аустенитных зерен и границам между δ -ферритом и мартенситно-структурными составляющими наблюдаются выделения карбидов типа $Me_{23}C_6$ (рис. 4).

Рис. 4. Смещение локальных участков металла (указаны стрелками) в местах образования вздутий: *M* – мартенсит; δ – феррит.

Локальные вспучивания возникают вследствие подповерхностного расслаивания металла из-за процессов коррозии. На начальной стадии происходят коррозионные повреждения на границах зерен и границе мартенсит–феррит, переходящие к внутризеренному разрушению по мартенситным иглам.

Таким образом, основной причиной коррозии является изменение структурного состояния металла, при котором вследствие выделения карбидов хрома по структурным составляющим в результате термообработки происходит обеднение металла хромом ниже порога пассивации. При этом имеет место избирательное (локальное) коррозионное разрушение под влиянием влажного воздуха, обогащенного агрессивными примесями.
