А. Э. ИВАНЧИКОВ, А. М. КИСЕЛЬ, А. Б. МЕДВЕДЕВА,  
В. И. ПЛЕБАНОВИЧ

Республика Беларусь, г. Минск, Завод полупроводниковых приборов  
E-mail: office@bms.by

## МЕТОДЫ УДАЛЕНИЯ ДЕФЕКТОВ, ВОЗНИКАЮЩИХ ПРИ ЖИДКОСТНОМ ТРАВЛЕНИИ ПОВЕРХНОСТИ ПОЛИКРИСТАЛЛИЧЕСКОГО КРЕМНИЯ

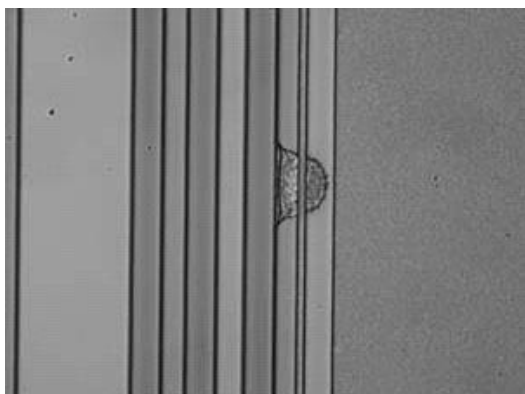
Внешний вид пятен невытравленного поликремния представлен на рис. 1. В зарубежной литературе подобные дефекты называют «water marks», «poly spots», «poly rings», «water spots». Считается, что основными причинами их появления могут быть качество осажденной пленки поликремния, качество операции удаления пленки фосфоросиликатного стекла (ФСС) после диффузии фосфора [1], качество деионизованной воды, используемой для отмывки поверхности поликремния после обработки в растворах фтороводородной кислоты [2]. Некоторые исследователи полагают, что на появление дефектов могут влиять также режимы сушки пластин после химической обработки [3].

Рис. 1. Внешний вид невытравленного поликремния после ПХТ ПКК и удаления фоторезиста

пленка этого оксида кремния легко удаляется пучком атомов аргона, при этом ее толщина внутри дефекта составляет 4—5 нм. По кромке дефекта толщина оксида кремния несколько выше. Однако даже такая незначительная толщина пленки оксида кремния оказывается достаточной для маскирования поверхности поликремния при плазмохимическом травлении ПКК. В результате поликремний не вытравливается, и образуются дефекты (см. рис. 1).

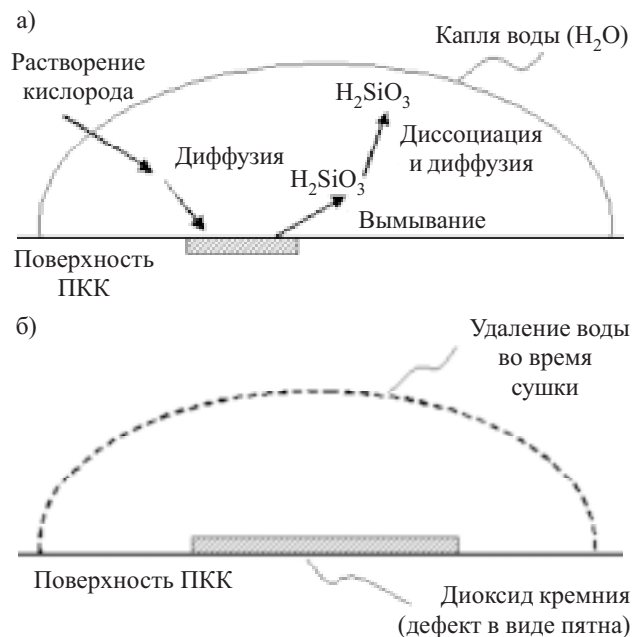
Один из возможных механизмов образования дефектов представлен в работе [4]. Кислород из окружающей атмосферы растворяется в капле воды, удерживаемой на гидрофобной поверхности поликремния. Растворенный кислород диффундирует к границе раздела между поверхностью поликремния и каплей воды. На поверхности поликремния образуется оксид кремния. Образующийся оксид переходит в раствор в виде кремниевой кислоты  $\text{H}_2\text{SiO}_3$ . Кремниевая кислота диффундирует в жидкость и диссоциирует (рис. 4, а). После высыхания капли воды кремниевая кислота разлагается на оксид кремния и остается на поверхности поликремния в виде дефекта-пятна (рис. 4, б).

Рис. 4. Механизм образования дефекта в виде пятна на поверхности поликристаллического кремния

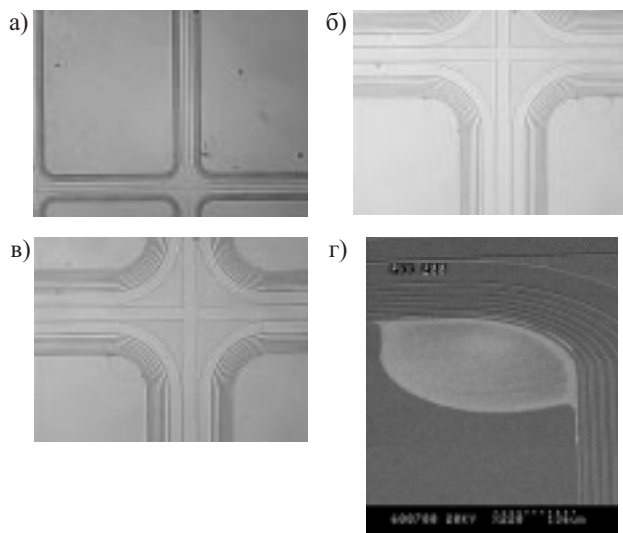
Внешний вид дефектов представлен на рис. 5. Из рисунка видно, что дефекты поверхности поликремния прилегают к стенке шины исходного термического окисла, ограничивающей тестовые структуры.

Рис. 5. Внешний вид пластин после удаления ФСС и сушки на установке КХО с различной скоростью вращения центрифуги: а — 200 об./мин; б — 450 об./мин; в — 700 об./мин; г — фотография РЭМ

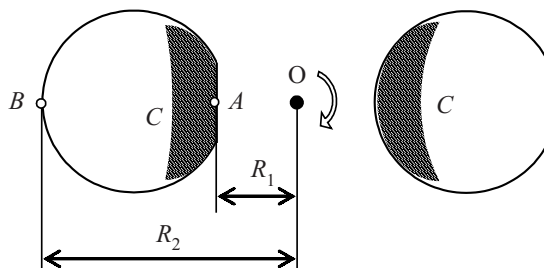
На рис. 6 показана схема расположения пластин в центрифуге во время вращения. При вращении пластин в центрифуге на каплю воды, находящуюся в области локализации дефектов в точке А, действует центробежная сила

Рис. 6. Схема расположения пластин в центрифуге во время сушки при проведении эксперимента (С — область локализации дефектов ПКК на пластине)

Отсюда следует, что при вращении центрифуги на каплю воды в точке В действует центробежная сила в 2,48 раза большая, чем в точке А. Величина этой силы достаточна для того, чтобы сбросить с поверхности ПКК каплю в точке В, а также в других точках, находящихся вне области локализации дефектов С. Чтобы достичь полного удаления капель воды со всей поверхности пластины, нужно чтобы в точке А на каплю действовала такая же по величине центробежная сила. Для этого частота вращения центрифуги при сушке пластин должна быть увеличена в 1,57 раза (сила, действующая на каплю, прямо пропорциональна квадрату частоты вращения). Таким образом, скорость вращения должна быть увеличена с 700 до 1100 об./мин. Однако при скорости вращения центрифуги на установке КХО выше 800 об./мин наблюдается деформация операционных кассет и повышается вероятность раскола пластин от механических перегрузок.

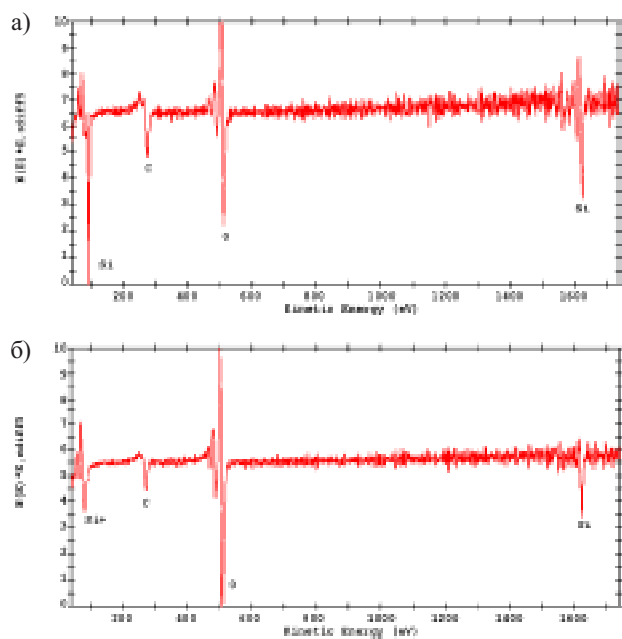
Методом оже-спектроскопии (рис. 7) установлено, что дефект представляет собой область окисленного кремния. При проведении оже-спектроскопии

Рис. 7. Оже-спектр поверхности поликремния после удаления ФСС:

а — в области дефекта; б — вне области дефекта
