## ИДЕНТИФИКАЦИЯ НЕСПЛОШНОСТЕЙ В МЕТАЛЛЕ СВАРНОГО СОЕДИНЕНИЯ КОРПУСА ПАРОГЕНЕРАТОРА С КОЛЛЕКТОРОМ НА ЭНЕРГОБЛОКАХ ВВЭР-1000

*В.Н. Воеводин, Л.С. Ожигов, А.С. Митрофанов, С.В. Шрамченко, Е.А. Крайнюк  
Национальный научный центр «Харьковский физико-технический институт»,  
Харьков, Украина*

Объектами исследований являлись сварное соединение «горячего» коллектора с патрубком Ду 1200 корпуса парогенератора ПГВ-1000М (сварное соединение №111-1), а также металл сварного шва, который был исследован на темплетях, вырезанных при ремонте этого соединения.

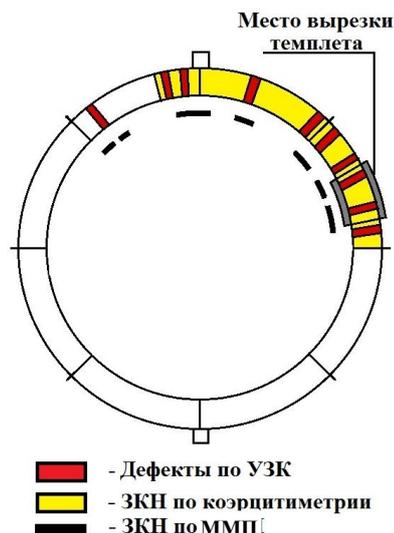
На рис. 1 показано схематичное изображение сварного соединения и расположение дефектных зон. Обнаруженные с помощью МК и УЗК зоны концентрации напряжений (ЗКН) и зоны с несплошностями обозначены желтым и красным цветом соответственно. ЗКН, определенные ММП-контролем, указаны на рис. 1 с внутренней стороны сварного соединения.

Контроль магнитными методами выявил зоны концентрации напряжений практически в тех же местах соединения, где УЗК показал наличие несплошностей.

Как видно из рисунка, места с несплошностями, обнаруженными УЗК, тождественны зонам концентрации напряжений, выявленным магнитными методами.

Рис. 1. Расположение несплошностей и зон концентрации напряжений на схеме сварного соединения: красный – УЗК; желтый – коэрцитиметрия; отрезки черного цвета – магнитная память металла

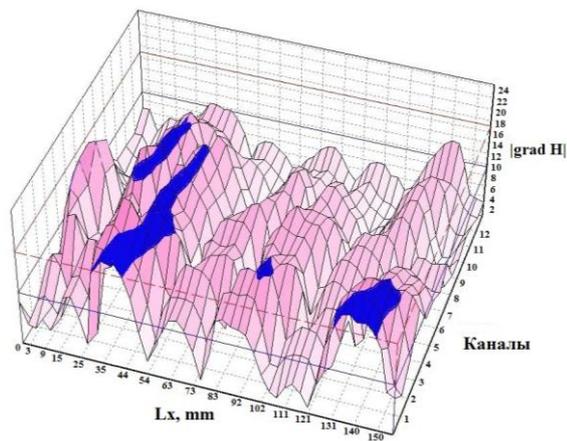
*a*

Путем построчного сканирования поверхности темплетом было исследовано распределение собственных магнитных полей рассеяния в нем (рис. 2,а). По оси « $L_x$ » отложены расстояния вдоль темплетом, по оси «каналы» отложены номера строк сканирования (расстояние между строками сканирования, либо каналами, составляет 6 мм), по оси «grad H» отложен градиент напряженности магнитного поля  $dH_p/dx$  (магнитный параметр, используемый при ММП-контроле). Места, где  $dH_p/dx$  в четыре раза превышает средний уровень по металлу, согласно [5-7] являются зонами концентрации напряжений. Проведенные измерения позволили составить картограмму расположения зон повышенной концентрации напряжений на поверхности темплетом. На рис. 2,б эти зоны отмечены цифрами 1-4 и обведены контурами.

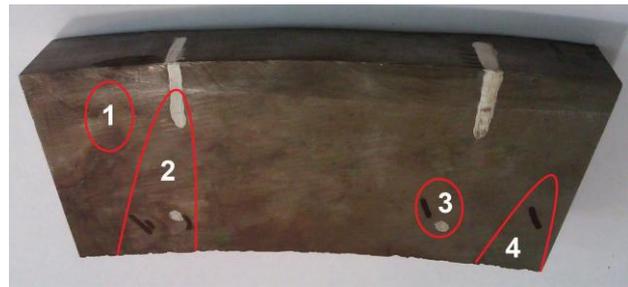
*b*

Темплет с разметкой аномальных зон по результатам УЗК, радиографии и ММП-контроля показан на рис. 2,б.

*Рис. 2. Результаты контроля темплета: а – график распределения собственных магнитных полей рассеяния с отмеченными зонами концентрации напряжений; б – темплет с разметкой аномальных зон по результатам УЗК, радиографии и ММП*

Белыми метками обозначены направление и глубина залегания несплошностей, обнаруженных УЗК, красными линиями обведены зоны концентрации напряжений 1-4, черные штрихи показывают места неоднородностей по радиографии.

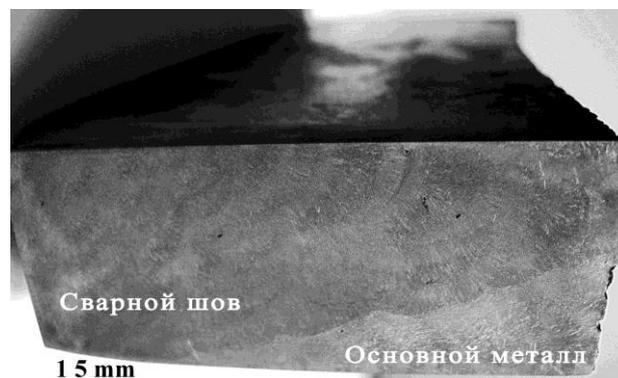
*a*

Исследования показали, что сварной шов имеет многослойную структуру с чередующимися

мелкокристаллическими и столбчатыми слоями (рис. 3,а), свойственную сварным соединениям, полученным многопроходной электродуговой сваркой.

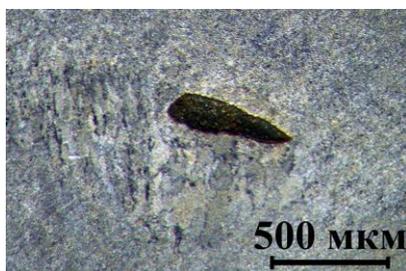
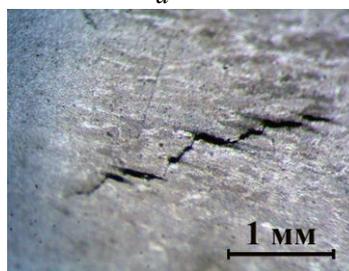
В зонах темплета 1-4 (см. рис. 2,б) при послойном снятии металла были обнаружены отдельные трещины длиной до 3 мм и поры размерами до 0,6 мм, типичный вид которых показан на рис. 3,б и в.

*Рис. 3. Макро- и микроструктуры металла на шлифе в поперечном сечении темплета: а – структура сварного шва; б – пора; в – трещина; г – неметаллическое включение*

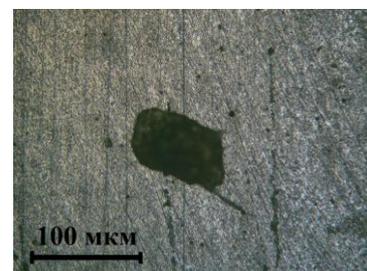
*г*

Также встречаются неметаллические включения в виде краугольных кристаллов размерами до 100 мкм (см. рис. 3,г), причем включения часто находятся в руслах трещин. Трещины от начала появления на поверхности до полного затухания

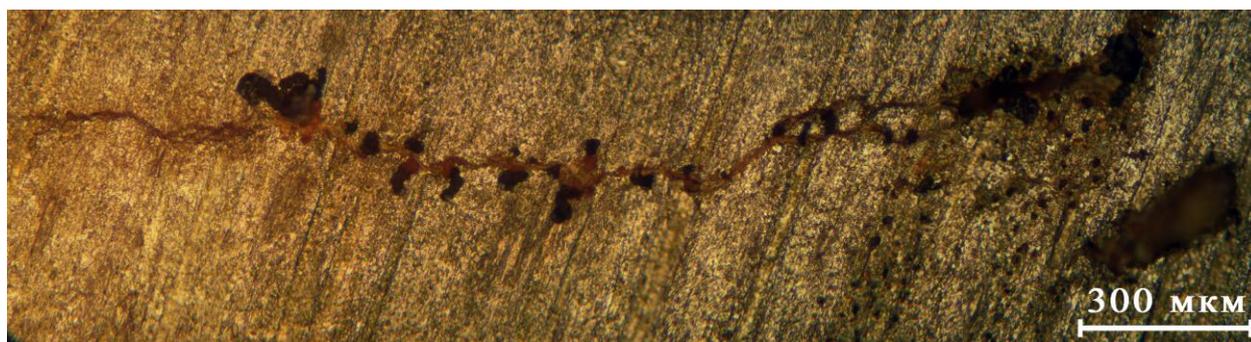
были исследованы по глубине залегания при послойном снятии металла. Было установлено, что глубина трещин так же, как и длина, не превышает 3 мм. При этом в трещинах наблюдаются участки скопления включений, как показано на рис. 4,а.

Рис. 4. Несовершенства металла сварного соединения: а – общий вид; б – зона скопления включений; в – пора

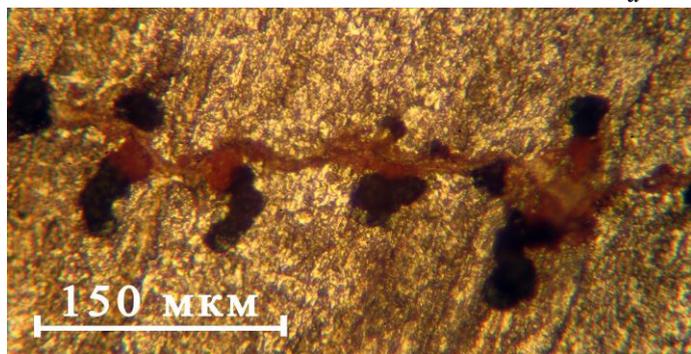
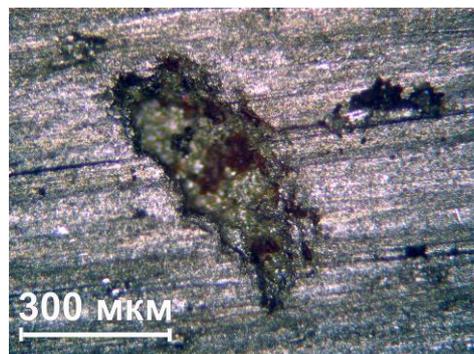
На глубине около 2,5 мм от начала обнаружения трещины в ее русле выявлено скопление включений (см. рис. 4,б). При дальнейшем снятии слоя металла на 0,5 мм под трещиной была обнаружена пора длиной 0,6 и шириной 0,2 мм (см. рис. 4,в). Ниже поры дефектов в металле не выявлены.

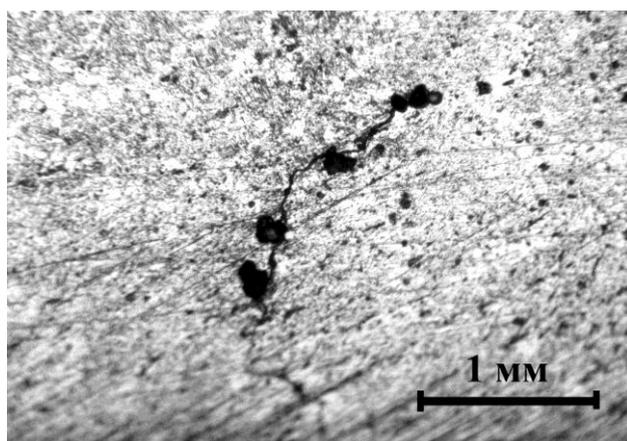
а

В зоне 1 (см. рис. 2,б) была обнаружена сомкнутая трещина, показанная на рис. 5, которая стандартизированной методикой УЗК не была определена как несплошность. Трещина проходит

через группу включений и отличается от уже описанных трещин тем, что по всей глубине залегания длина ее не превышает 1,5 мм.

Локальные напряжения, создаваемые включениями, частично релаксируют при образовании трещин, но не исчезают полностью и регистрируются ММП и МК как зоны концентрации напряжений. Сопутствующие включениям поры и трещины являются объектами, регистрируемыми методиками УЗК. От сомкнутых трещин длиной 1,5 мм и менее сигнал находится в пределах методического допуска. Этим можно объяснить тот факт, что трещина в зоне 1 темплета не была отмечена при УЗК, и в то же время ММП выявил в этом месте зону концентрации напряжений.

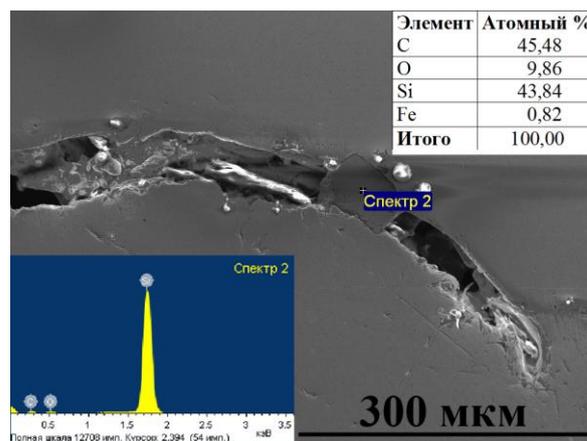
Обнаруженные включения чаще всего находятся в трещинах, порах или вблизи них, как показано, например, на рис. 5. Установленный рентгеновским микроанализом состав включений близок к карбиду кремния SiC (типичный состав включений показан на вставке к рис. 5,б).

Рис. 5. Трещины с включениями: а – трещина в зоне 1; б – включение карбида кремния в полости трещины

Присутствие в металле шва включений карбида кремния можно объяснить особенностями технологии сварки, при которой предусмотрена последовательная зачистка валиков от образующихся шлаков с использованием абразивных кругов. Так как в состав абразивных материалов для изготовления шлифовальных кругов входят микрофракции порошков карбида кремния,

то при зачистке возможно внедрение этих частиц в обрабатываемый металл, особенно между валиками.
