РАБОТОСПОСОБНОСТЬ СПЛАВОВ ЦИРКОНИЯ КАК КОНСТРУКЦИОННЫХ МАТЕРИАЛОВ ЯДЕРНОГО ТОПЛИВА.

ИЗМЕНЕНИЕ СВОЙСТВ МАТЕРИАЛА ТРУБ ТЕХНОЛОГИЧЕСКИХ КАНАЛОВ И КАНАЛОВ СУЗ В ПРОЦЕССЕ ЭКСПЛУАТАЦИИ В РЕАКТОРАХ ТИПА РБМК

*Е.П.Рязанцев, П.А. Платонов, А.В. Рязанцева, А.Н. Иванов, Л.В. Семенова,
Российский Научный Центр "Курчатовский институт", Москва, Россия*

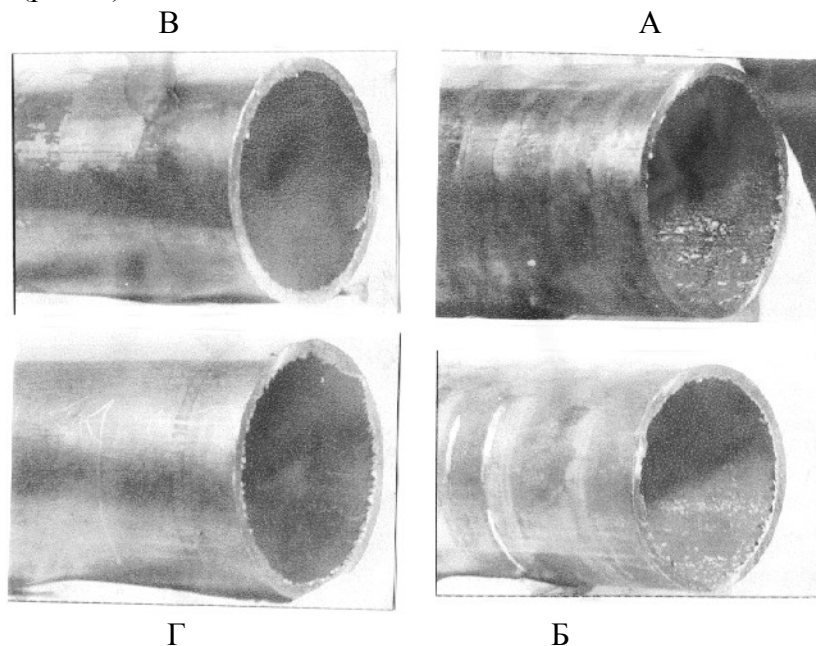
Рис.: 1. Внешний вид участков трубы ТК после 16 лет эксплуатации: а и б - середина активной зоны, в - выше активной зоны, г - ниже активной зоны

Характерным для всех исследованных каналов является наличие в средней части трубы чередующихся относительно темных и светлых поперечных поясков, шириной 20 мм, что обусловлено разной степенью окисления циркония под графитовыми кольцами, установленными на трубу попеременно плотно и с зазором, а в верхней и нижней частях труб выделяются участки, ограниченные графитовыми втулками длиной 280 мм. Наиболее важной составляющей при оценке коррозионного состояния технологических каналов является коррозионное поведение материала труб со стороны теплоносителя, т. е. внутренней поверхности.

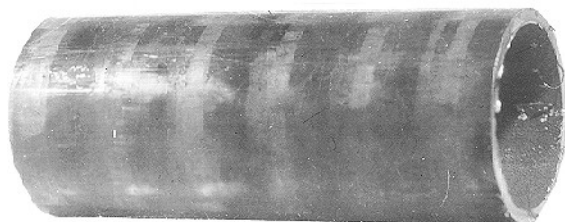
трубах формируются черные или темно-серые блестящие, плотно сцепленные с поверхностью металла равномерные защитные оксидные пленки (рис. 2). Почти повсемест-

но толщина оксидных пленок на трубах со стороны реакторного пространства составляет от 1 до 5 мкм.

Рис. 2. Вид поверхности патрубков центральной части ТК после 16 лет эксплуатации

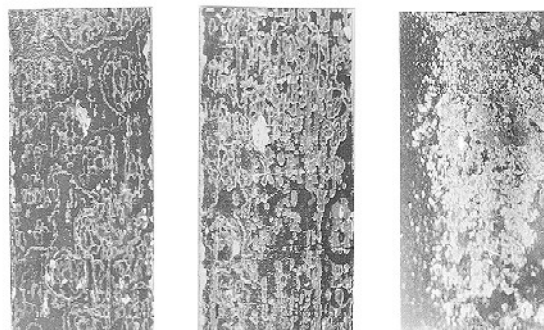
Рис. 3. Состояние внутренней поверхности средней части ТК после 16 лет эксплуатации на I энергоблоке Ленинградской АЭС
Исследования труб ТК после ≈ 16 лет эксплуатации (максимальное время) показали,

что вне активной зоны на внутренней поверхности труб формируются равномерные темно-серые оксидные пленки. По мере приближения к краю активной зоны на поверхности появляются вначале единичные, а затем многочисленные светлые точечные образования. В пределах активной зоны внутренняя поверхность труб (рис.3) покрыта неоднородной оксидной пленкой серого цвета с белыми пятнами-участками частично отслоившихся оксидов. Количество и размер светлых участков по высоте и периметру различные. В некоторых местах - это отдельные точечные пятна, в других они сливаются в протяженные полосы или крупные пятна; имеются также зоны, где наблюдается практически сплошь светлая оксидная пленка. При металлографическом исследовании (рис. 4) было выявлено, что окисление внутренней поверхности материала трубы происходит неравномерно. Оксиды - светлые пятна, занимающие значительную часть поверхности, распространяются вглубь металла линзообразно. На исследуемых трубах после $\cong 16$ лет эксплуатации диаметр отдельных пятен-линз составляет от 0,5 до 5 мм, а максимальная толщина оксидного слоя в них колеблется от 300 до 500 мкм. На перемычках, соединяющих линзообразные участки (соответствуют поверхности серого цвета), толщина оксидов изменяется от 50 до 200 мкм. Образующиеся на поверхности труб оксиды - пористые, слоистые, легко скалывающиеся, особенно при большой их толщине.

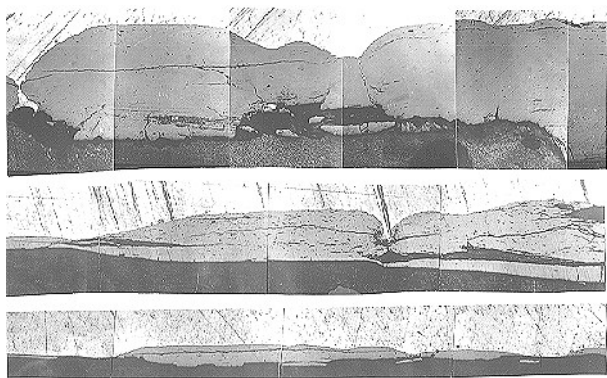
Рис. 4. Вид оксидных пленок со стороны теплоносителя на трубах ТК после 16 лет эксплуатации, $x 50 \times 2$.

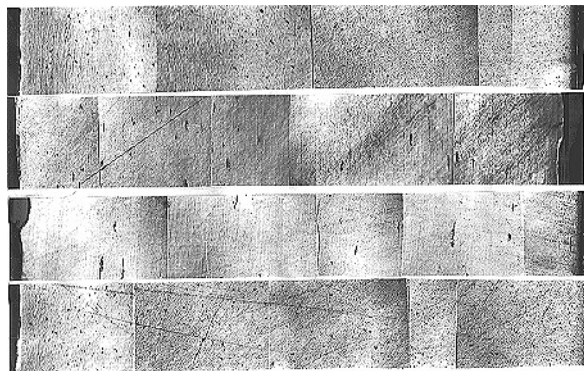
Рис. 5. Гидридные выделения по толщине стенки труб ТК после 16 лет эксплуатации, $x 32 \times 2$

Уместно отметить важную особенность сплава Zr-2,5 мас.% Nb: при отслаивании оксидных пленок поверхность металла никогда не оголяется, на поверхности всегда сохраняется тонкий плотный защитный слой оксида, препятствующий катастрофическому развитию процесса окисления и обеспечивающий в течение длительного времени при эксплуатации умеренные скорости коррозии. Распределение гидридной фазы в материале труб по толщине стенки довольно равномерное, расположение гидридов либо тангенциальное, либо хаотическое (рис.5).

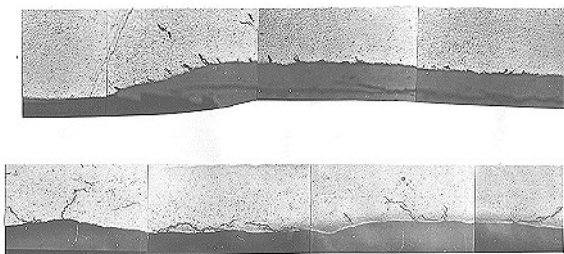
На участках, расположенных в непосредственной близости к внутренней поверхности трубы с глубокой коррозией, наблюдается переориентация гидридов в неблагоприятном радиальном направлении (рис. 6). Содержание водорода в материале отожженных труб ТК после длительной эксплуатации на участках с умеренной коррозией невысокое, и не превышает 50 ppm. Вместе с тем, при послойном анализе выяснилось, что на участках трубы с глубокими коррозионными поражениями концентрация водорода достигает 70 и даже 100 ppm и более.

Рис. 6. Ориентация гидридов вблизи внутренней поверхности трубы ТК на участках с глубокими коррозионными поражениями, х 200 х 2

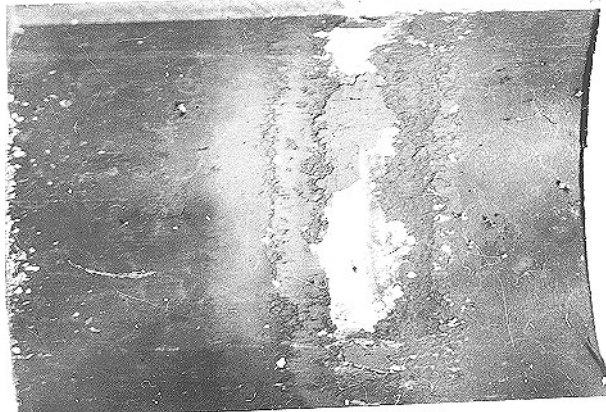
В течение многих лет при внутриреакторных обследованиях каналов напротив решеток выявлялись кольцевые пояски шириной 35-40 мм, отличавшиеся по коррозионному состоянию от остальной поверхности (рис.8). К тому же на профилограммах, полученных при внутриреакторных измерениях диаметра труб, практически всегда регистрировались с шагом 360 мм пиковые изменения диаметра значительно большей величины, чем на соседних участках (рис. 9). Максимальная величина пиков на профилограммах после 4-х лет эксплуатации составляла 70 - 80 мкм, после 10 лет работы достигала 400 мкм, а после 16 лет - 600 мкм. Следует заметить, что длительное время на профилограммах реги-

Рис. 8. Внешний вид внутренней поверхности трубы на участке, соответствующем положению дистанционирующей решетки после 16 лет эксплуатации

Следует отметить, что в пределах широкого пояса (35-40 мм) кольцевые участки шириной 16 мм, расположенные прямо напротив стальных решеток, по коррозионному состоянию лишь незначительно уступают состоянию материала трубы вне поясков, тогда как на участках шириной 20-25 мм, расположенных выше решеток, обнаружена наибольшая степень коррозии: здесь наблюдаются оксиды толщиной до 800 мкм. Результаты исследований позволяют заключить, что усиление коррозии связано с дистанционирующими решетками, но обу-

словлено не близостью нержавеющей стали, а провоцируется накапливающимися у решеток отложениями продуктов коррозии контура.

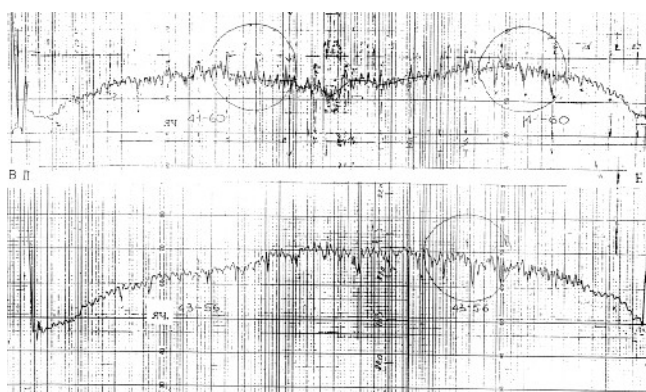
Для выяснения вопросов, связанных с коррозией материала труб на этих участках, были выбраны 2 канала из реактора ЛАЭС-2 : один канал (рис.10), на профилограмме которого наблюдались пики, направленные в сторону меньших значений диаметра, а на профилограмме другого, имелись пики, направленные в сторону больших значений диаметра (рис.11). При подробном осмотре патрубков (см.рис. 10 и11) было выяснено, что ширина коррозионных поясков в обоих случаях составляет 35 - 40 мм, т.е. в 2 - 2,5 раза шире дистанционирующей решетки, а коррозионное состояние этих участков было различным. Различным коррозионным состоянием материала труб в пределах этих

поясков легко объясняется разница, наблюдаемая на профилограммах: на одном образце имеется толстый слой светлых оксидов, уменьшающий диаметр трубы, а на другом образце оксидная пленка почти полностью отслоилась, образовав кольцевое углубление в стенке трубы (увеличение диаметра).

Рис. 9. Профилограммы внутреннего диаметра канальных труб ТК после 16,5 лет эксплуатации на 2 энергоблоке Ленинградской АЭС

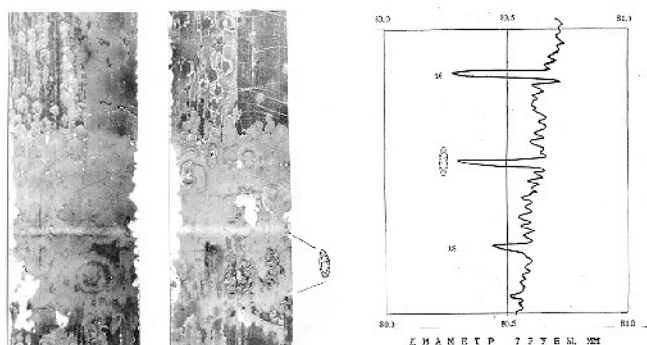
Рис. 10. Фрагмент профилограммы внутреннего диаметра трубы ТК ЛАЭС-2 после 16 лет эксплуатации на уровне 17-ой дистанционирующей решетки

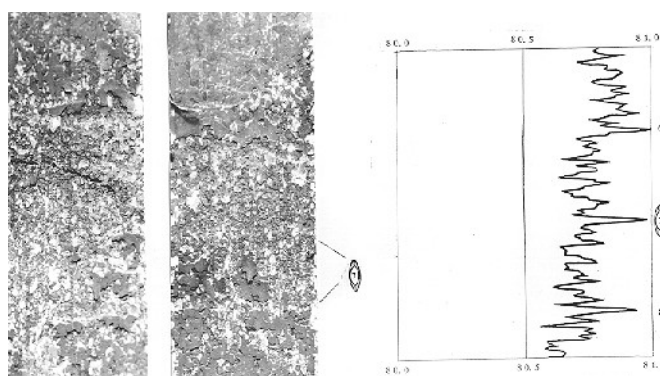
Рис. 11. Фрагмент профилограммы внутреннего диаметра трубы ТК ЛАЭС-2 после 16 лет эксплуатации на уровне 7-ой дистанционирующей решетки

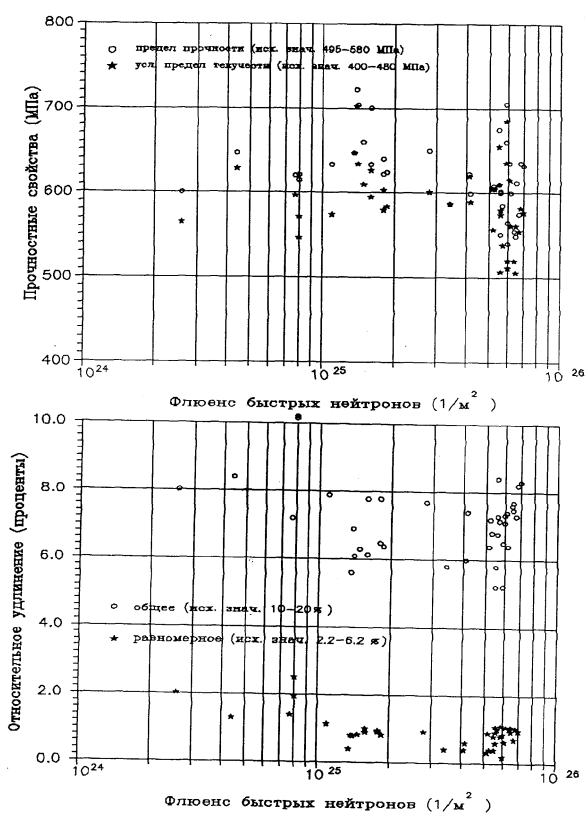
равномерное относительное удлинение, % 0,56 - 1,28. Вместе с тем при анализе данных механических испытаний материала труб после различного времени эксплуатации были обнаружены некоторые особенности: степень упрочнения сплава после относительно короткого времени эксплуатации (4 -10 лет) существенно выше, чем после длительного времени облучения (13 - 16 лет). На самом деле эффект кажущегося разупрочнения связан с ускорением коррозии и обусловлен следующими обстоятельствами. При расчете прочностных характеристик площадь поперечного сечения разрывных образцов оценивалась, исходя из полной изморенной толщины стенки трубы, включающей толщину оксидного слоя. Толщина этого слоя при длительной эксплуатации составляла » 10% и более от общей толщины стенки. Учитывая, что при механических испытаниях прочностные характеристики

определяются лишь свойствами металла без оксида ("живым" сечением), следует при определении значений предела прочности и предела текучести делать поправку на толщину оксида.

Рис. 12. Изменение механических свойств труб ТК в зависимости от флюенса быстрых нейтронов с энергией $E \geq 1$ МэВ.

Если учесть при оценке прочности уменьшение толщины металла за счет коррозии, то окажется, что значения прочностных характеристик материала труб по крайней мере, начиная с 4 лет облучения в реакторе, в течение длительного времени остаются на одном уровне, т.е. в стадии насыщения. Сопоставление свойств труб КСУЗ, облученных флюенсом $(1,00 - 1,25) \cdot 10^{25}$ н/м² в процессе эксплуатации в течение 16 - 19 лет, и свойств материала труб ТК, облученного до сопоставимых уровней флюенса - $(1,5-25 1,9) \cdot 10^{25}$ н/м² и имеющего удовлетворительную степень коррозии, свидетельствует (табл. 2): упрочнение сплава Zr-2,5%Nb при низкотемпературном облучении происходит в большей мере, чем при температуре теплоносителя (300°C), при этом снижение пластических характеристик примерно одина-

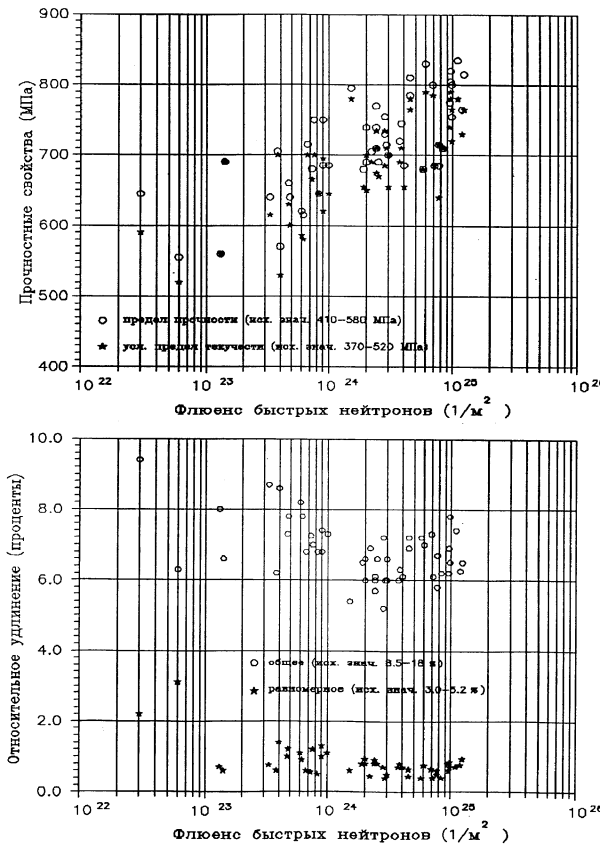
Рис. 13. Изменение механических свойств труб КСУЗ в зависимости от флюенса быстрых нейтронов с энергией $B \geq 1 \text{ МэВ}$.
