## ВЫСОКОТЕМПЕРАТУРНАЯ ГАЗОВАЯ КОРРОЗИЯ ЛОПАТОК ТУРБИН ИЗ НИКЕЛЕВЫХ СПЛАВОВ В ПРОЦЕССЕ ЭКСПЛУАТАЦИИ

Академик НАН Украины **К. А. ЮЩЕНКО**, **В. С. САВЧЕНКО**, д-р техн. наук,  
**Л. В. ЧЕРВЯКОВА**, **А. В. ЗВЯГИНЦЕВА**, инженеры (Ин-т электросварки им. Е. О. Патона НАН Украины)

Исследован характер газовой коррозии рабочих лопаток энергетической установки из никелевого сплава инконель 738. Показано, что в узкой зоне, примыкающей к поверхности трещины, происходит перераспределение легирующих элементов. Оценка микротвердости показала наличие разупрочнения в этой же зоне.

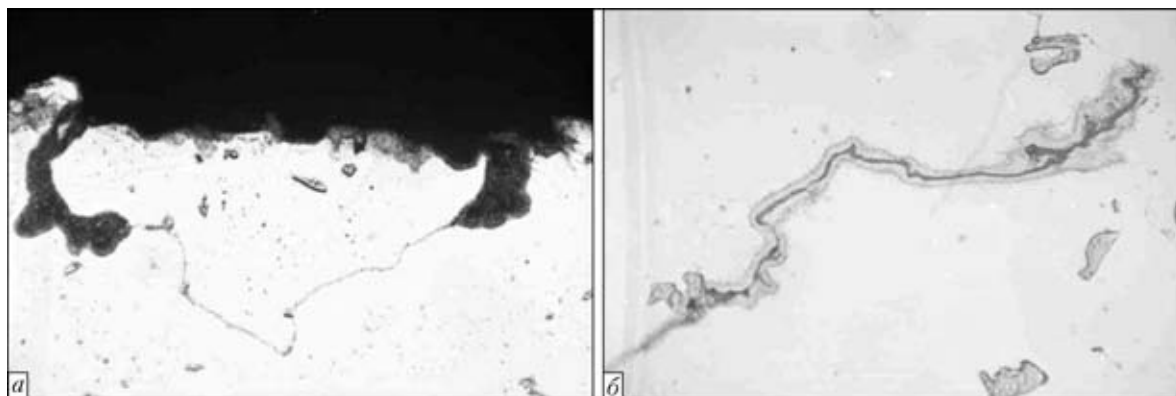
Срок наработки исследуемых лопаток составил около 15000 ч. Визуальный контроль поверхности позволил выявить сетку трещин в средней части пера лопатки в районе максимальных температур металла. Проведение металлографических исследований позволило установить, что разрушение (до 0,6 мм) проходит по границам аустенитных зерен (рис. 1, а). Кроме того, перед трещиной по границам зерен наблюдается выделение избыточных фаз (рис. 1, б), глубина которых составляет до

полностью 0,6...0,8 мм. Таким образом, общая глубина структурных изменений составляла около 1,2...1,4 мм.

Сделано предположение, что межзеренные выделения и последующее разрушение вызвано газовой коррозией. Оценку микротвердости различных структурных зон в районе образования трещин выполняли при нагрузке 0,1 Н. Исследования показали наличие разупрочнения в узкой зоне металла, примыкающей к поверхности трещины (рис. 2). Так, микротвердость матрицы составляла HV 550 в отличие от микротвердости в узкой зоне рядом с трещиной HV 290. Растворяющий отжиг (аустенизация) металла по стандартным режимам не позволил выполнить растворение избыточных фаз, образовавшихся по границам зерен перед фронтом трещины. Это подтверждает высокую термодинамическую стабильность выделений и гипотезу об избирательном окислении границ зерен металла в процессе эксплуатации.

Рис. 1. Микроструктура пера лопатки из сплава In738 после эксплуатации,  $\times 200$ : а — начало коррозионного разрушения; б — деградация границ зерен

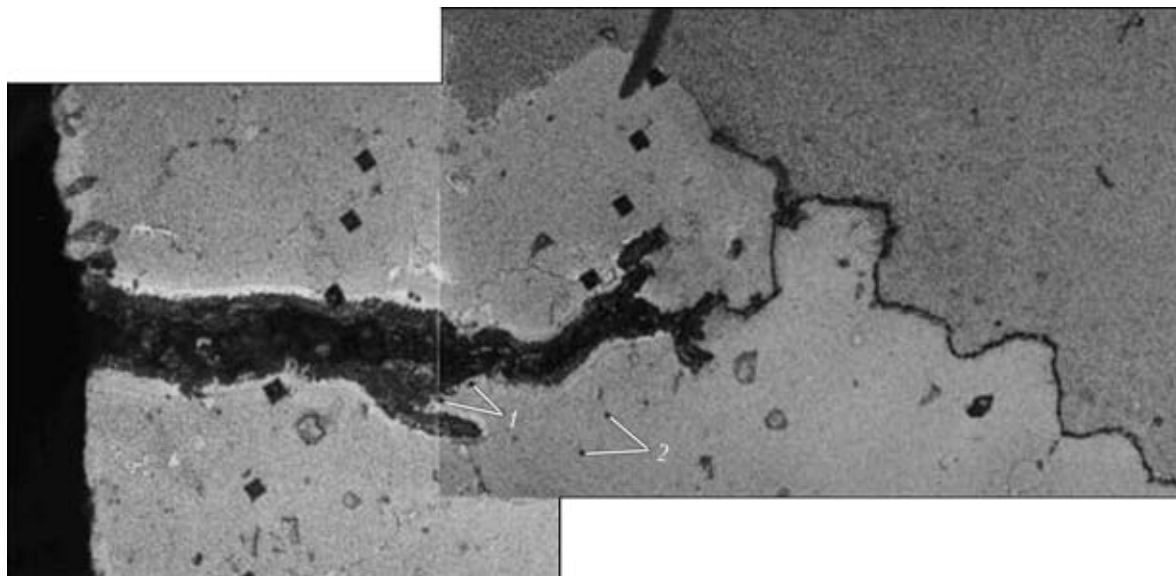
Рис. 2. Микротвердость структурных составляющих в металле лопатки из сплава In738 после газовой коррозии в процессе эксплуатации,  $\times 200$ : 1 – отпечатки алмазной пирамиды приграничной зоны; 2 – отпечатки на теле зерна

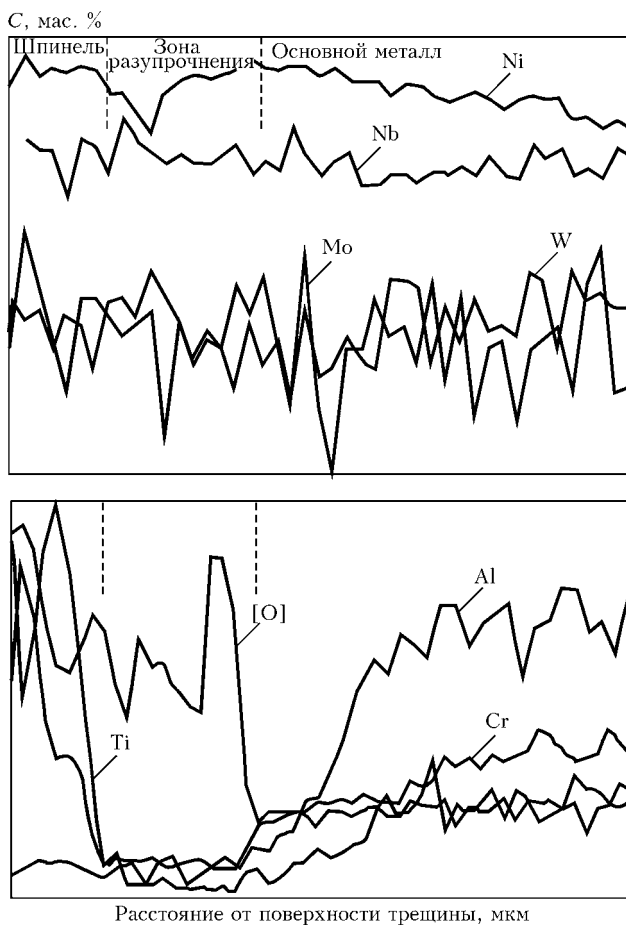
Исследования химического состава структурных зон металла в районе трещины выполнены на анализаторе Camebax, позволяющем количественно определить содержание ряда элементов, в том числе кислорода. Установлено, что содержание элементов с ограниченной диффузионной подвижностью (ниобия, вольфрама, никеля, молибдена) по исследуемому сечению практически не менялось

Рис. 3. Качественное распределение химических элементов в приграничной зоне участка лопатки, подверженного газовой коррозии

(рис. 3). При этом в узкой зоне с пониженной твердостью наблюдается снижение содержания алюминия, титана и хрома. Наряду с этим в указанной зоне наблюдается повышенное содержание кислорода.

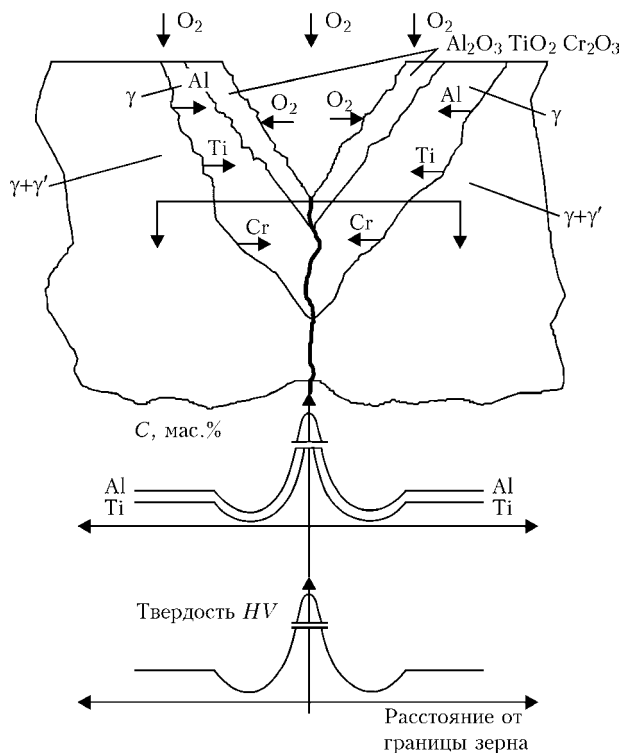
Рис. 4. Схема развития коррозионного разрушения поверхности пера лопатки из сплава In738 после длительной эксплуатации

го разрушения (рис. 4). Первоначально, несмотря на наличие защитных покрытий, при определенных условиях наблюдается пограничная диффузия кислорода по границам зерен литого металла лопаток. Упругие либо локальные пластические деформации способствуют реализации процесса диффузии. Кислород как активный элемент, соединяясь с алюминием, титаном, хромом, образует по границам зерен оксиды типа шпинелей. При этом твердый раствор металла зон, прилегающий к границе, обедняется этими элементами. Поскольку алюминий и титан являются элементами, способствующими образованию упрочняющей дисперсной  $\gamma'$ -фазы,

уменьшение содержания указанных элементов в локальных зонах приводит к растворению  $\gamma$ -фазы и разупрочнению металла, что подтверждается металлографически, а также измерением микротвердости. В результате образуется разупрочненная пограничная зона, в которой под действием эксплуатационных нагрузок в зоне разупрочнения возникает локальная трещина. Процесс периодически повторяется, приводя к образованию макротрещины. Высокотемпературное коррозионное воздействие на поверхность лопаток значительно уменьшается благодаря эффективным защитным покрытиям, что позволяет увеличить срок эксплуатации энергетического оборудования в несколько раз.
