## ХАРАКТЕРНЫЕ ПОВРЕЖДЕНИЯ СВАРНЫХ МЕТАЛЛИЧЕСКИХ КОНСТРУКЦИЙ МОСТОВ

**В. А. КОВТУНЕНКО**, канд. техн. наук, **А. Г. СИНЕОК**, **А. М. ГЕРАСИМЕНКО**, **В. А. ЗАДОРОЖНЫЙ**, инженеры  
(Институт электросварки им. Е. О. Патона НАН Украины)

Проведен анализ характерных повреждений сварных узлов и соединений металлических конструкций действующих пролетных строений мостов в г. Киеве. Определены основные факторы, влияющие на их возникновение и развитие. Рекомендованы первоочередные мероприятия, направленные на повышение безопасной эксплуатации мостов.

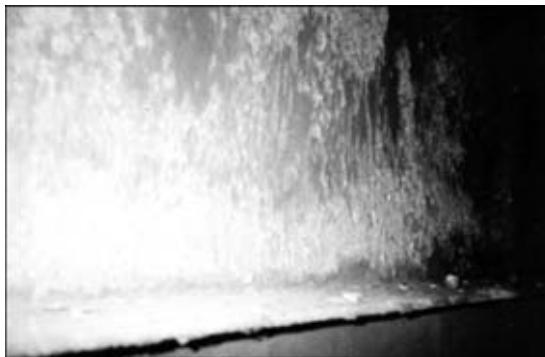
Следует отметить, что эти изменения более всего проявляются по верховым и низовым ниткам, т. е. в местах, где поверхность элементов наименее обдуваемая, и куда более интенсивно попадает влага в виде осадков и соли, используемой в холодное время года для борьбы с наледью и снегом на проезжей части мостов. Влага и осадки беспреп-

Рис. 1. Вид коррозионного повреждения на участке стенок главных балок моста им. Е. О. Патона

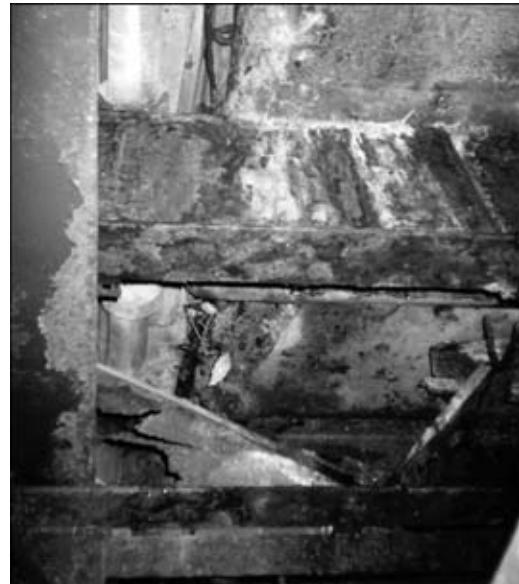
Рис. 3. Вид коррозионного повреждения поперечных балок моста им. Е. О. Патона

В большинстве случаев поперечные балки моста им. Е. О. Патона имеют значительные коррозионные повреждения. Причиной их появления, как уже отмечалось выше, является существенное разрушение сталежелезобетонной плиты проезжей части моста в результате плохой гидроизоляции и выщелачивания бетона, попадания влаги и солей в отверстия в плите, а также лотков деформационных швов. Кроме того, в местах установки и расположения поперечных балок имеет место недостаточная естественная вентиляция. При этом необходимо также учитывать наличие труб теплотрассы, проходящей под плитой проезжей части. Недостаточная теплоизоляция, а в некоторых местах вообще ее отсутствие являются причиной перепада температуры, а стало быть, и образования конденсата.

В ходе последнего обследования, проведенного специалистами УкрНИИПСК им. В. Н. Шимановского совместно с ИЭС им. Е. О. Патона, установлено, что большая часть поперечных балок уже исчерпала свой ресурс работоспособности вследствие значительного коррозионного повреждения (до 70 % снижения сечения поясов и стенок). Мостоотрядом № 2 ОАО «Мостобуд» по варианту усиления балок, предложенному ИЭС им. Е. О. Патона, осуществлено усиление некоторых элементов поперечных балок, наиболее нуждавшихся в восстановлении сечений. Однако уже за незначительный период времени состояние неусиленных балок можно было характеризовать как критическое,

Ремонт поперечных балок указанного пролетного строения вследствие поражения значительной площади их поверхности коррозией нецелесообразен. Поперечные балки в большинстве случаев требуют обновления, что можно осуществить только путем замены плиты проезжей части моста. Поочередная замена балок путем поддомкрачивания отдельных участков сталежелезобетонной плиты с инженерной точки зрения является нереальной, поскольку при этом происходит полное разрушение последней.

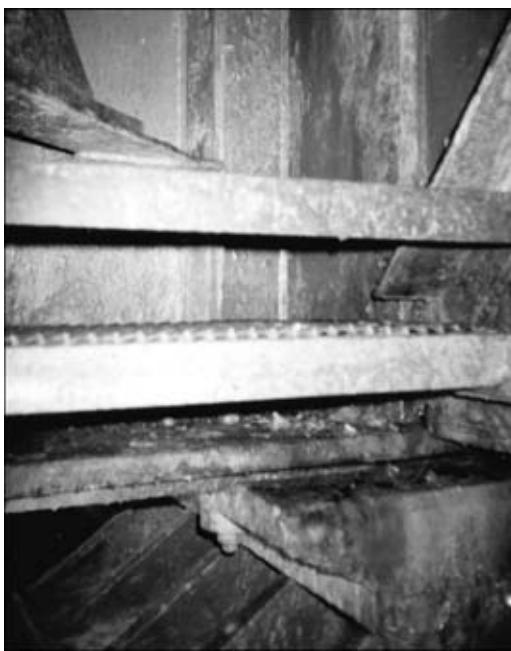
пятственно проникают в несущие элементы главных балок через щели в сталежелезобетонной плите, образованные постановкой стоек крепления колесоотбойного профиля, и через вышедшие из строя в результате 100%-го поражения коррозией водоотражающие лотки на деформационных швах (рис. 3).

Рис. 2. Вид коррозионных повреждений поясов, ребер главных балок и элементов связей в надопорных участках пролетного строения моста им. Е. О. Патона

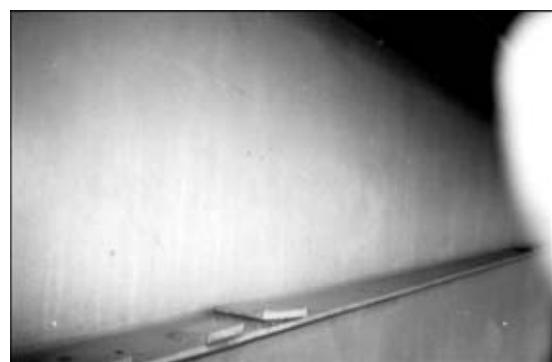
Так, по верхним продольным ребрам на стенке главной балки при монтаже оставлены стальные коротышки толщиной от 12 до 20 мм, являющиеся, по-видимому, остатками элементов временных под-

мостей, удаленных газокислородной резкой. Приварку этих планок выполняли двухугловыми швами поперек сечения продольных ребер. Попадание влаги в щель между плоскостями ребер и планок привело к возникновению активной щелевой коррозии. В результате один, а в некоторых случаях и два угловых шва вследствие размораживания разорвались (рис. 4). В местах приварки внахлестку спаренных уголков выявлены разрушения угловых сварных швов, с помощью которых уголки прикрепляются к вертикальным фасонкам на стенах главной балки. Причиной разрушений является щелевая коррозия, возникающая в местах отсутствия замыкания по контуру угловых швов крепления уголков к фасонкам.

Рис. 4. Приварка фланговыми угловыми швами временных сборочных приспособлений к продольным ребрам главных балок моста им. Е. О. Патона

а усиленные поперечные балки также претерпели существенные повреждения коррозией — до 21 % сечения стенок и до 19,5 % сечения нижних поясов (см. рис. 4).

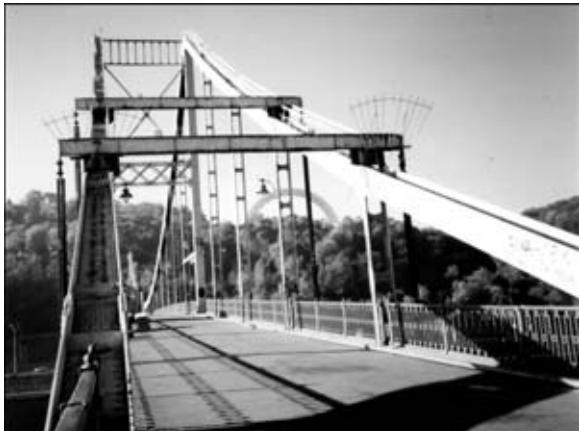
Рис. 5. Парковый пешеходный мост на Труханов остров с устройствами для разгрузки подвесок

Коррозия является наиболее распространенным типом повреждений. Она выявлена и при обследовании Паркового пешеходного моста на Труханов остров (рис. 5–7). Причин возникновения такого рода разрушений существует несколько.

При строительстве моста вопросу качества изоляции (защиты) скрытых в бетоне участков подвесок достаточного внимания не было уделено. В то время отсутствовали технологии надежной гидроизоляции. В процессе эксплуатации этого моста, как и большинства автодорожных пролетных строений, не проводили постоянные осмотры для выявления дефектов, что способствовало развитию очагов коррозии.

моста завершаются. На всех подвесках поврежденные уголки заменены новыми.

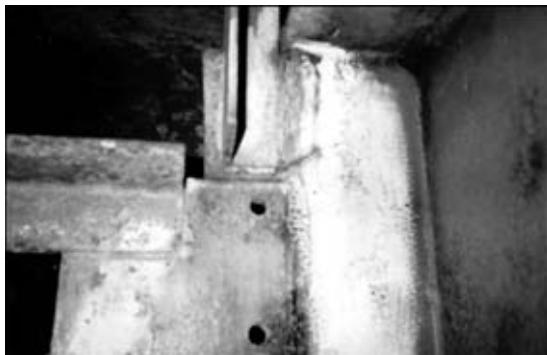
Рис. 6. Вид усталостной трещины в узле крепления подвески Паркового пешеходного моста на Труханов остров, в котором при ремонте не выдержано расстояние между фланговыми и лобовыми швами

Колебания ветвей подвесок от ветровых воздействий инициировали зарождение и развитие трещин в металле уголков (подвесках). Учитывая большую жесткость узла крепления подвесок к вертикальным ребрам на стенке главных балок, нетрудно представить, что в месте заделки уголковых подвесок в железобетонную плиту накопившиеся циклы колебаний подвески при изменившемся в результате коррозии сечении элементов инициировали зарождение усталостных трещин. По данным предварительного обследования, такие трещины обнаружены в местах, где подвески ремонтировали без предварительной их разгрузки с применением накладок. Такое техническое решение нельзя назвать правильным в связи с незначительной выносивостью таких соединений из-за резких изменений формы и высокой концентраций напряжений. В настоящее время работы по восстановлению ресурса подвесок указанного

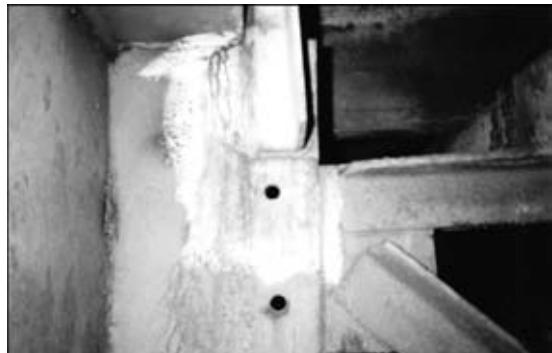
Рис. 7. Вид продольной трещины в фланговом угловом шве крепления подвески к вертикальному ребру на стенке главной балки Паркового пешеходного моста на Труханов остров

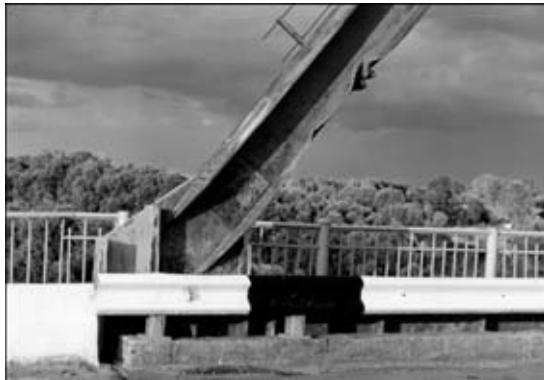
Рис. 8. Деформации опорного раскоса моста через р. Десну в г. Чернигове

Отдельную группу повреждений автодорожных и частично пешеходных мостов с ограниченным пропуском транспорта составляют различного вида прогибы, вмятины, разрывы, вызванные механическими воздействиями на несущие элементы (рис. 8, 9). Во многом это обусловлено нестандартными габаритами проезжей части, сформированной в те времена, когда нормы проектирования

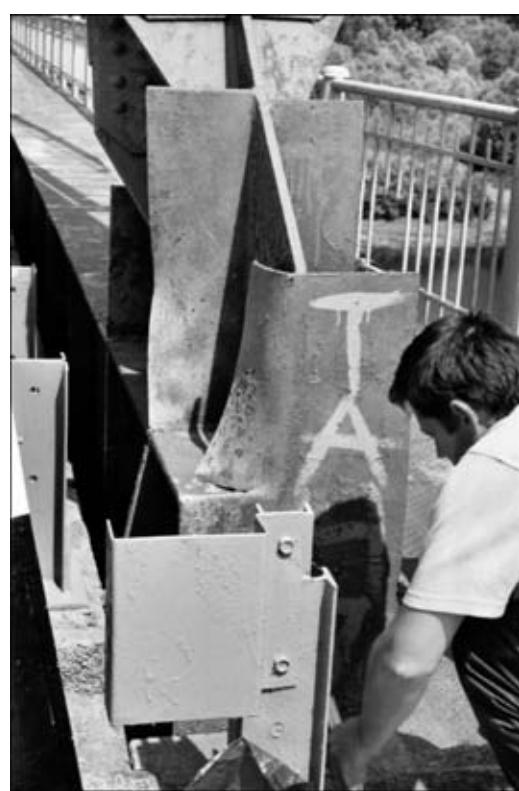
Рис. 9. Механические повреждения опорного раскоса моста через р. Десну в г. Чернигове

не учитывали интенсивность транспортных потоков и нагрузок, а также габариты транспортных средств.
