О.Д. Романченко

**РЕСТАВРАЦІЯ БУДИНКУ МИТРОПОЛИТА
АРХІТЕКТУРНОГО АНСАМБЛЮ
КИЄВО-ПЕЧЕРСЬКОЇ ЛАВРИ
У 1950-60-х РОКАХ**

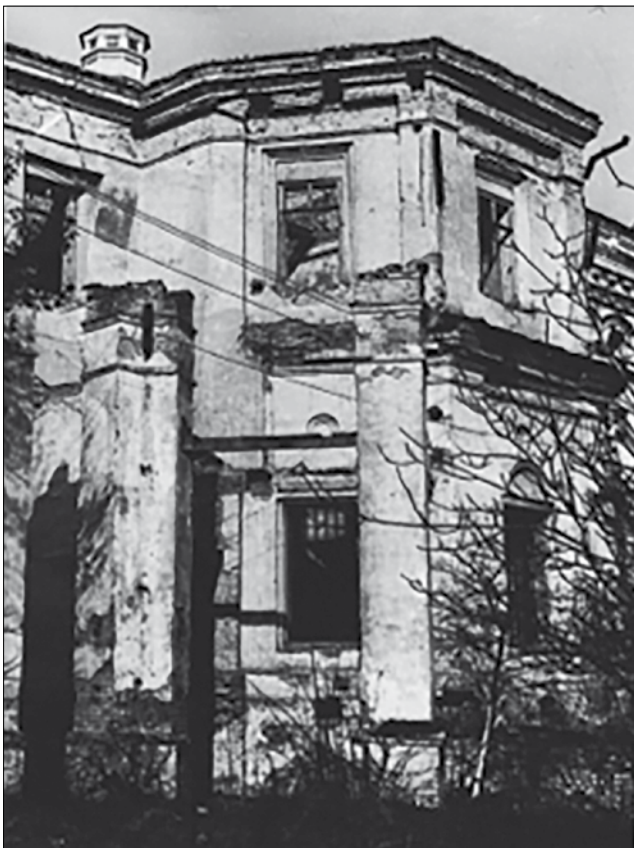
Рис. 6. Правий ризаліт південного фасаду Будинку митрополита з боку Митрополичого саду. Фото кінця 1950-х рр.

На тильному південному фасаді замість двоповерхової галереї, що перебувала в аварійному стані і підлягала демонтажу, передбачалося відновити первісну дерев'яну веранду, вихід на яку мав здійснюватися через західний проріз східного ризаліту [7, с. 9] (Рис. 6).

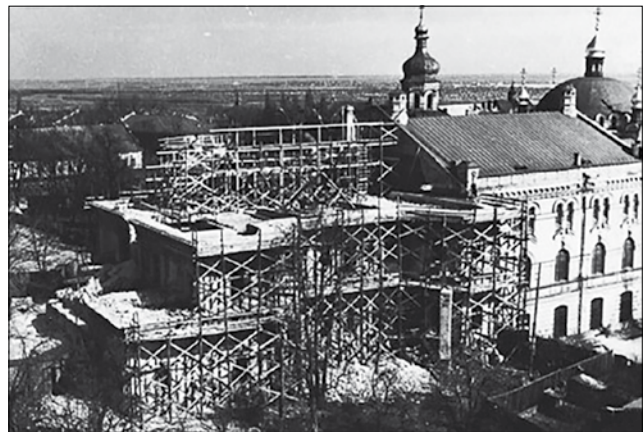
Рис. 7. Проведення реставраційно-відновлювальних робіт на Будинку митрополита. Загальний вигляд з півдня. Фото початку 1960-х рр.

Перед початком реставраційних робіт по всіх фасадах було проведено очищення стін від пошкодженого штукатурного шару, заін'єктовано тріщини, заповнено цеглою вибоїни. Верхні вивітрені ряди кладки стін і вінцевих карнизів підлягали розбиранню і перекладанню. Склепіння мали ремонтуватися тільки із застосуванням цегли, але не дірчастої. Цегла, отримана від розбирання як внутрішніх, так і зовнішніх стін, підлягала повторному використанню. Фасади передбачалося не штукатурити, а затирати вапняним розчином товщиною не більш 0,5 см і не під «правило», а брезентовою рукавицею та білито вапном [15, с. 5] (Рис. 7).

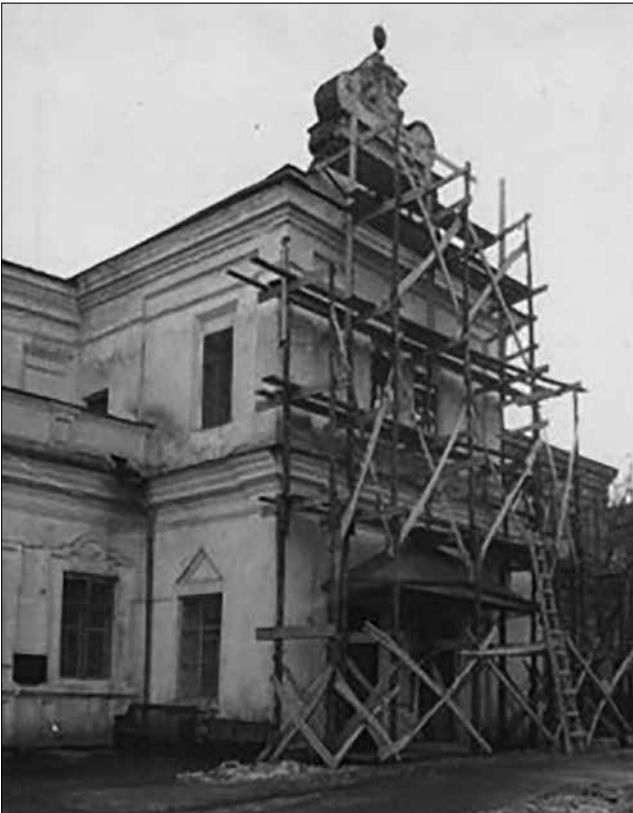
Рис. 8. Виконання реставраційних робіт об'єму двоповерхового тамбура з боку головного фасаду Будинку митрополита. Фото початку 1960-х рр.

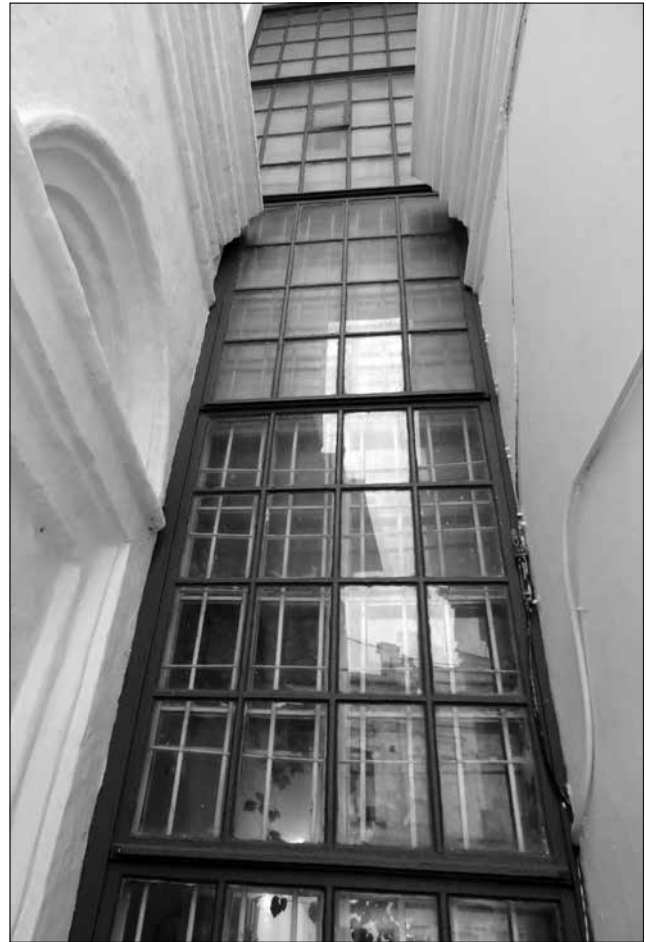
- засклення прорізу на західному фасаді між північним і південним корпусами виконано не склоблоками, а простим склом (Рис. 9);
- на південному фасаді не відтворено втрачену дерев'яну терасу, тому проєктовані два виходи на неї не зроблені;
- на північному фасаді одноповерхового західного об'єму не виконані профільовані наличники віконних і двер-

Рис. 9. Засклення прорізу на західному фасаді між північним і південним корпусами Будинку митрополита. Сучасний стан. Фото О. Романченка

ративних елементів фасаду будинку. Під час виконання чергових ремонтних робіт на пам'ятці варто було б повернутися до авторського рішення щодо застосування щільних на західному фасаді між північним і південним корпусами склоблоками.
