АВТОМАТИЗИРОВАННАЯ СИСТЕМА ДЛЯ ДИАГНОСТИКИ И РЕМОНТА ЗАЩИТНОЙ ОБОЛОЧКИ РЕАКТОРА БИЛИБИНСКОЙ АЭС

Р. РОЗЕРТ, канд. техн. наук (г. Альтлайнинген, Германия),

А. В. ШУТИКОВ, **М. Е. ФЕДОСОВСКИЙ**, канд. техн. наук, **Е. И. ЛУКИН**, **М. В. КАРАСЕВ**, д-р техн. наук (НПФ «Инженерный и технологический сервис», г. С.-Петербург, РФ)

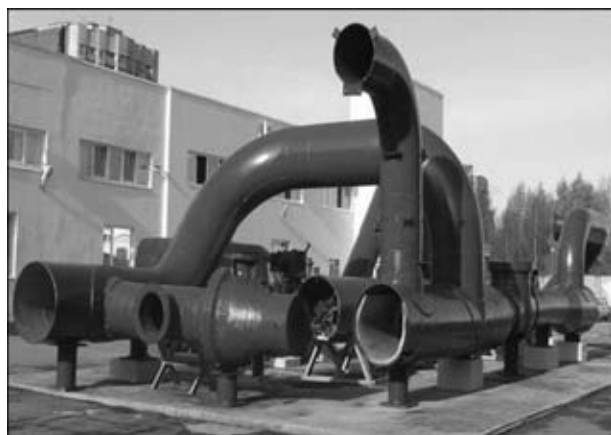
В Санкт-Петербурге организовано обучение работе с этой системой на опытном стенде со встроенными трубами с различными дефектами, на котором прослеживаются особенности работы системы в реальных условиях (рис. 2).

Рис. 2. Опытный стенд с искусственными и естественными дефектами

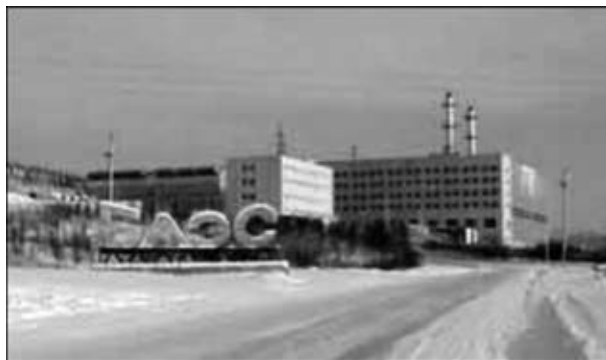
Разработка технологии диагностики и ремонта оборудования АЭС с использованием сварки. В рамках предусмотренной ревизии реактора № 1 на Билибинской АЭС (рис. 4) (Россия) были обнаружены дефекты в так называемом биологическом защитном экране, заключенном во внешнюю и внутреннюю стальную оболочку.

Рис. 4. Внешний вид реактора № 1 Билибинской АЭС [2]

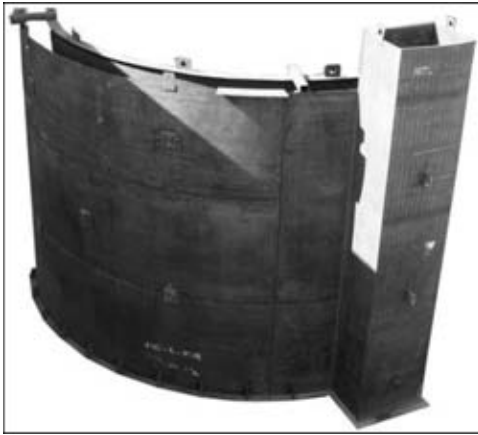
Рис. 5. Опытный стенд из стали S 223 толщиной 20 мм

Для предварительных опытов были созданы натурные опытные стенды, позволяющие отрабатывать отдельные этапы работы и определять все необходимые параметры управления (рис. 5).

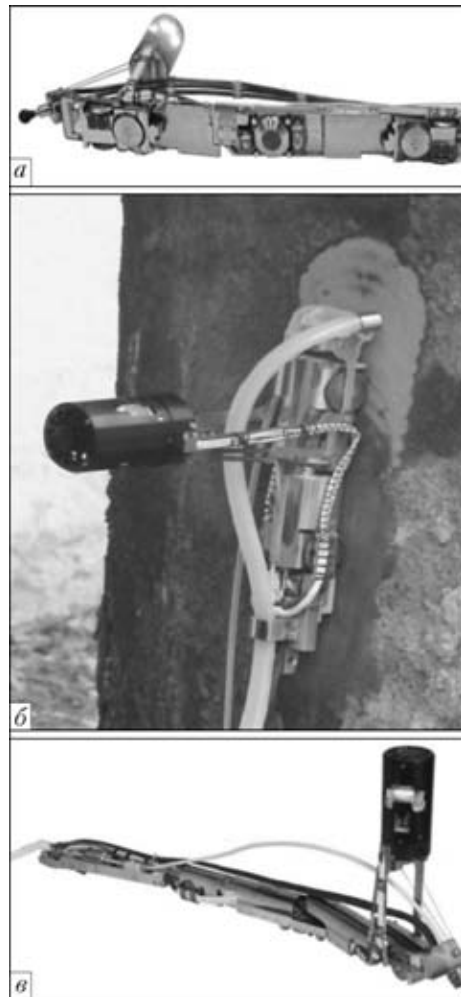
В рабочей зоне разработан специальный дистанционно управляемый робот (рис. 6), на котором закреплен измерительный и рабочий инструмент. Робот, состоящий примерно из 1000 отдельных деталей, может перемещаться вертикально и горизон-

Рис. 6. Внешний вид робота с электромагнитно-акустическим сенсором (а), инструментом для абразивной зачистки (б) и сварочной горелкой (в)

тально, распознавать и преодолевать различные препятствия, например, усиление в стенке.

техники. По этой причине дополнительно возник показанный на рис. 6, б робот с инструментом для абразивной зачистки. Скорость зачистки поверхности этой системой была значительно увеличена. Кроме того, после сварки появилась возможность очистить поверхность от шлака и остатков проволоки, приставших при зажигании, что повышает герметичность наплавленных участков. При первой зачистке поверхности внутренней стенки биологической защиты (2,5 м²) система выявила 21 дефект. Поскольку при любой технологии диагностическая система без абразивной зачистки не могла обнаружить десятки поверхностных дефектов, явно видно преимущество усовершенствованной системы очистки. Трещины, обнаруженные в сварном шве между двумя секциями внутренней стальной стенки (рис. 8), можно устранить наплавкой. Поскольку после первого слоя наплавки дефект не был полностью устранен, то процесс следовало повторить. При этом применили новую концепцию абразивной зачистки поверхности.

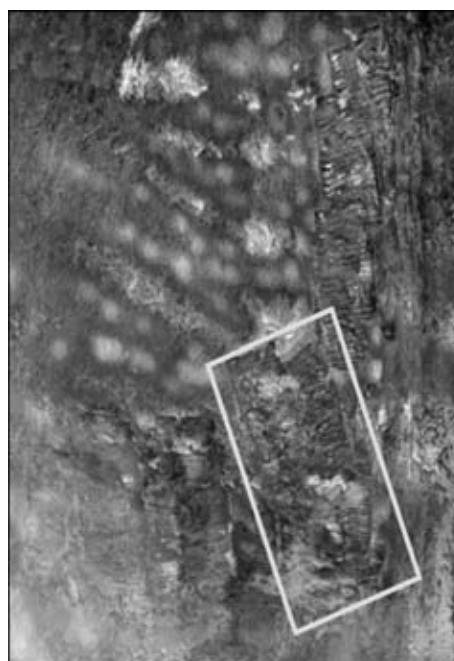
Рис. 9. Устраненные наплавкой дефекты на внутренней стальной оболочке (выделенный участок поверхности, где переварена сеть трещин, показанная на рис. 8)

Поверхности пораженного участка после сварки, представленного на рис. 9, были устранены с помощью наплавки.
