ПРИБОРЫ ДЛЯ АКУСТИКО-ЭМИССИОННОГО КОНТРОЛЯ И ДИАГНОСТИРОВАНИЯ СВАРНЫХ КОНСТРУКЦИЙ

А. Я. НЕДОСЕКА, д-р техн. наук, С. А. НЕДОСЕКА, А. А. ГРУЗД, кандидаты техн. наук, М. А. ОВСИЕНКО, инж., М. А. ЯРЕМЕНКО, канд. техн. наук, Л. Ф. ХАРЧЕНКО, инж.
(Ин-т электросварки им. Е. О. Патона НАН Украины)

Представлены материалы испытаний и исследований работоспособности приборов акустико-эмиссионного контроля и диагностирования нового поколения, а также результаты внедрения обновленного программного обеспечения указанных приборов, которое обеспечивает новые технологические возможности их практического использования.

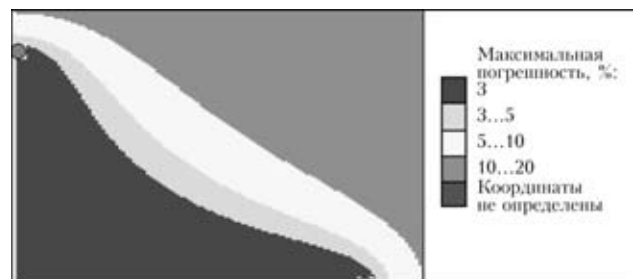
Рис. 3. Пример использования схемы отображения погрешности расчета координат источников АЭ (локация по точной формуле; погрешность расчета координат источников АЭ в пределах плоской зоны, очерченной датчиками, не превышает 3% базы антенны)

Для оценки погрешностей определения координат источников АЭ разработана специальная схема (рис. 3), согласно которой зоны объекта контроля с одинаковым уровнем погрешности расчета координат имеют одинаковый цвет отображения. Погрешность определения координат источников АЭ рассчитана для нескольких различных методов, в частности, для точных и приближенных математических формул и метода направленного поиска (вариант метода Монте-Карло).
