ОСОБЕННОСТИ ОБСЛЕДОВАНИЯ ТЕХНИЧЕСКОГО СОСТОЯНИЯ МЕТАЛЛИЧЕСКИХ КОНСТРУКЦИЙ ВЫСОТНЫХ СООРУЖЕНИЙ С ПОМОЩЬЮ МЕТОДОВ НЕРАЗРУШАЮЩЕГО КОНТРОЛЯ И ПРОМЫШЛЕННОГО АЛЬПИНИЗМА. РЕКОМЕНДАЦИИ ПО ВОССТАНОВИТЕЛЬНЫМ РАБОТАМ

Ю.Н.БЛИНОВ

ООО НПО «Дискрет». 25006, г. Кировоград. ул. Дзержинского, 79/47. E-mail: npodiscret@gmail.com

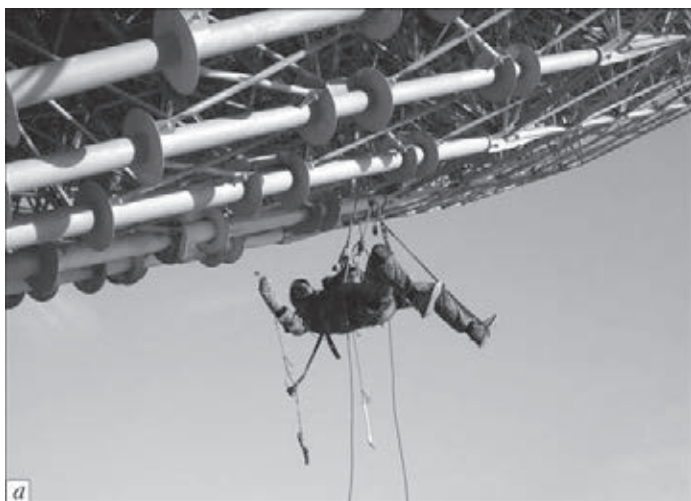
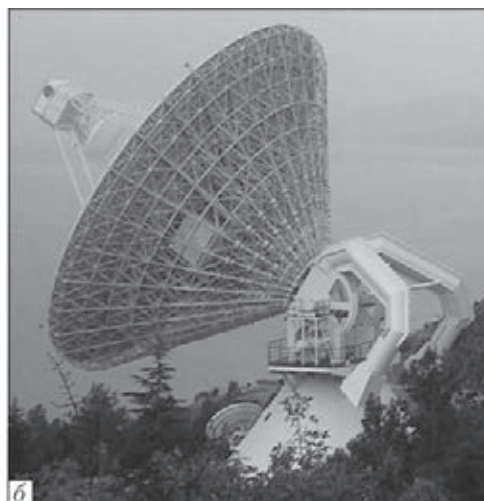
Рис. 1. Обследование металлических конструкций спецсооружения с помощью мобильного диагностического комплекса методом промышленного альпинизма (а) и общий вид сооружения после окончания ремонтно-восстановительных работ (б)

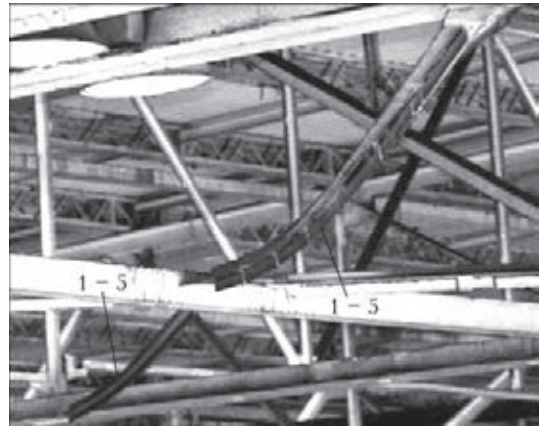
Рис. 6. Механические деформации (погнутости) элементов горизонтальных связей по нижним поясам стропильных ферм покрытия (1-5)

В результате анализа выявленных дефектов и повреждений было установлено, что мероприятия по их устранению можно разделить на следующие две группы: *первая* – мероприятия по ликвидации мест коррозии металлоконструкций, в комплекс которых входят работы по очистке мест коррозии от загрязнений, ржавчины и пыли, обезжиривание поверхностей перед окраской; *вторая* – мероприятия, которые необходимо разработать для устранения деформаций несущих конструкций с привлечением специализированных организаций (при деформировании элементов металлоконструкций необходимо восстановить их в проектное положение или заменить).

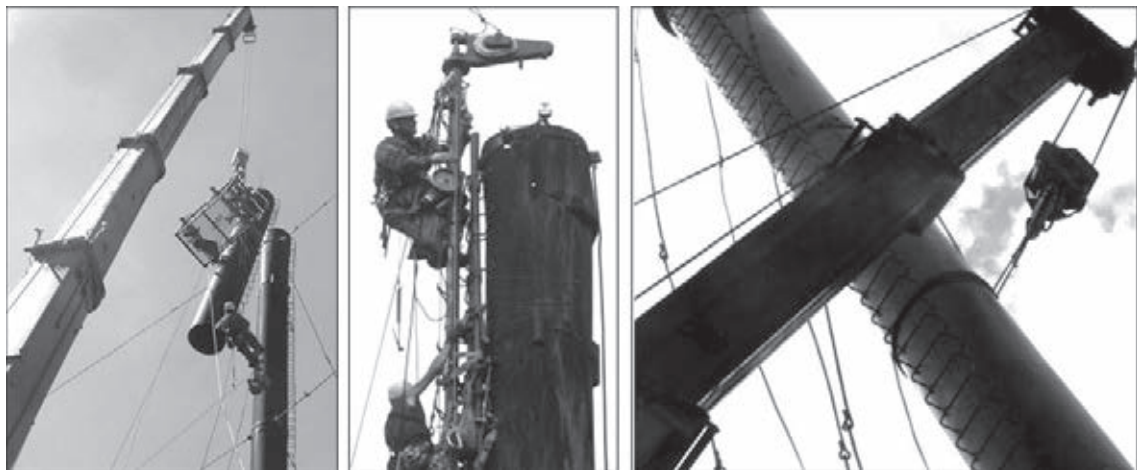
Рис. 10. Последовательность ремонтно-восстановительных работ аварийной металлической дымовой трубы диаметром 0,8 м, высотой 30 м

После утверждения рекомендованных мероприятий по исправлению дефектных конструкций высотных зданий и ответственных сооружений строительное подразделение в составе НПО «Дискрет» выполняет ремонтно-восстановительные работы (рис. 10, 11), что позволяет максимально сократить сроки между обнаружением и ликвидацией дефектов. Этому способствует многократное использование в разрабатываемых нами комплексных проектах производства работ (ППР) собственных технологий, конструкторских разработок [2–4], новейших технологических решений и материалов.

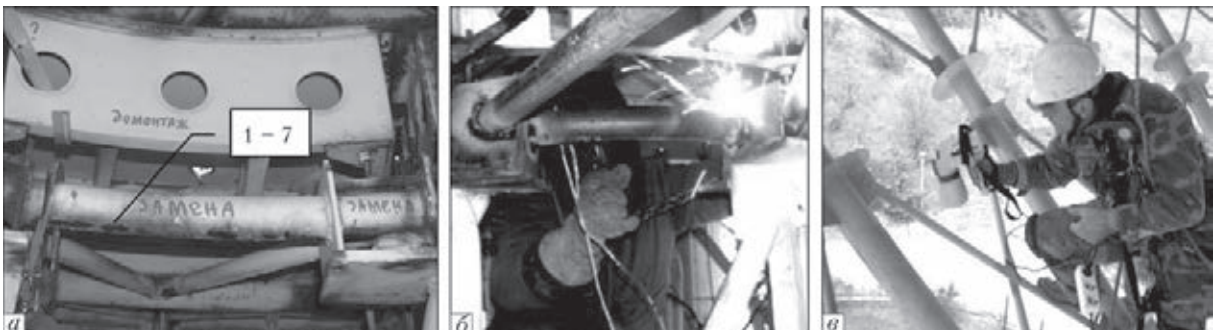
Рис. 11. Ремонтно-восстановительные работы спецоборудования: сквозное коррозионное разрушение стенок полых конструкций (1–7) (а); замена поврежденных элементов (б); нанесение защитного покрытия агрегатами безвоздушного распыления (в)

Качественного восстановления металлических конструкций можно достичь за счет их очистки от коррозии и остатков защитного покрытия комбинированным способом (в сочетании термического и абразивного), а также нанесения новых покрытий агрегатами безвоздушного распыления.
