ОБЗОРНАЯ ОЦЕНКА СОСТОЯНИЯ И ДЕТАЛЬНАЯ ЭКСПЕРТИЗА УСТАЛОСТИ МЕТАЛЛА БОЛЬШЕРАЗМЕРНЫХ ОБЪЕКТОВ И КОНСТРУКЦИЙ НЕРАЗРУШАЮЩИМ КОЭРЦИТИМЕТРИЧЕСКИМ МЕТОДОМ*.

Г.Я. БЕЗЛЮДЬКО¹, канд. техн. наук, О.П. ЗАВАЛЬНЮК², В.Б. НЕСТЕРЕНКО²,
А.Ю. МАРЧЕНКО¹, Р.Н. СОЛОМАХА¹, инженеры

(¹)ООО «Фирма «Специальные Научные Разработки», г. Харьков, (²)Херсонский государственный морской ин-т)

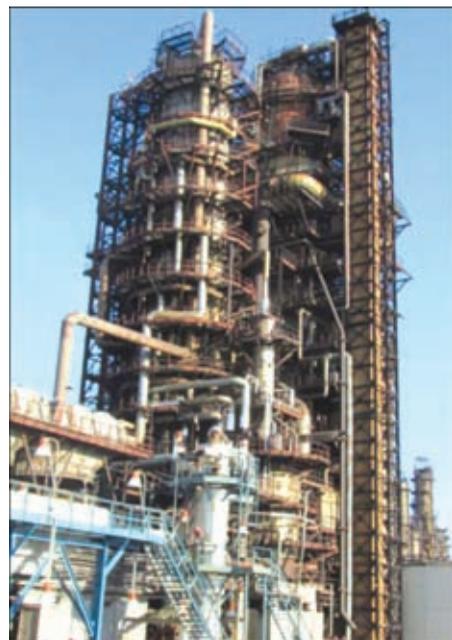
Рис. 1. Общий вид контролируемого объекта

Объект контроля представляет собой технологическую колонну (рис. 1) высотой около 50 м и диаметром 9...11 м (рис. 2). Оболочка сварена из листов стали 09Г2С высокотемпературного варианта, толщиной 20...30 мм. Рабочая температура наружной поверхности металла около 200 °С, температура рабочей среды 700 °С, внутреннее давление $2 \cdot 10^4$ МПа. Измерения информационного параметра – коэрцитивной силы металла – выполнялись нами вручную, двумя бригадами по два со-

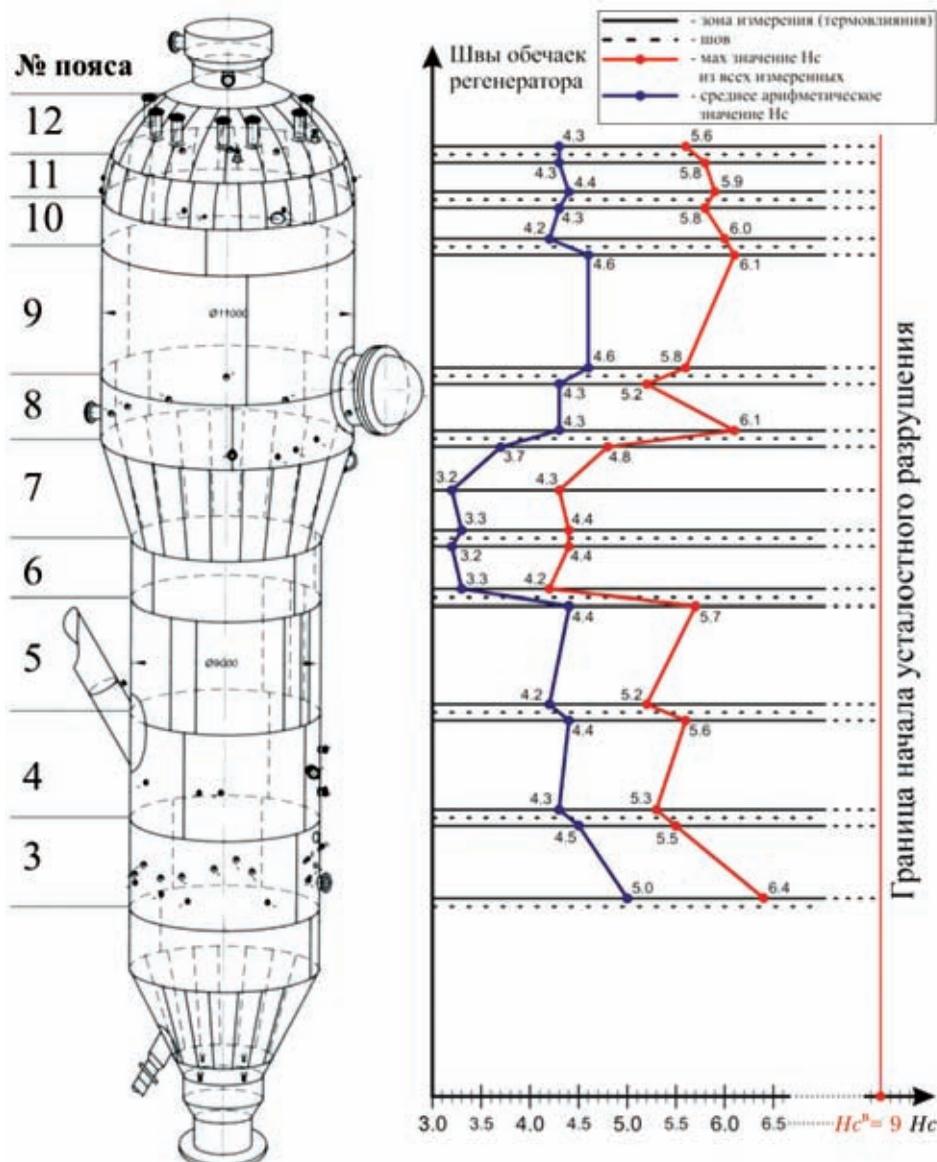
Рис. 2. Схематическое изображение колонны с графиками средних и максимальных значений коэрцитивной силы H_c^B относительно допустимого состояния для стали 09Г2С в кольцевых сварных соединениях

Схематически на рис. 2 показана колонна с обозначением полистного раскроя оболочки. Понятно, что ее состояние в первую очередь определяется состоянием кольцевых сварных соединений на соответствующих уровнях конструкции колонны, обозначенных на рис. 2 номерами поясов колонны, от третьего по 12.

Из графиков на рис. 2 видно, какая часть оболочки сооружения осталась по состоянию металла практически в исходном состоянии, а какая заметно продвинулась в накопленной поврежденности металла. При этом графики средних поуровневых значений и максимальных практически идентичны по характеру, что является свидетельством неслучайности каждого из них и отображаемых ими физических тенденций в контролируемом коэрцитиметрическом металле.

Таким образом, коэрцитиметрия в представленном виде (см. рис. 2) отображает общую нагруженность, степень накопленной необратимой усталостной поврежденности и механическую сбалансированность всего сооружения. При наличии глобальных тенденций к формированию и развитию неустойчивости, неуравновешенности, их хорошо видно на коэрцитиметрии развертки всей оболочки корпуса. В таком виде также четко локализуются уже периферийные зоны концентрации факторов деградации с указанием ее степени развития и границ каждой зоны. По такому варианту отображения результатов МКС (см. рис. 3) нетрудно увидеть, где общее состояние конструкции инициирует появление и развитие периферийных локальных зон концентрации. И, напротив, где ослабление локальной зоны ведет к ослаблению всего сооружения. Дополняя это вариантами отображения результатов коэрцитиметрического обследования, как на рис. 4 (а таким вариантам в каждой конкретной экспертизе при творческом отношении к делу – нет числа), имеем исключительную информацию для содержательного технического аудита объекта при выборе лучшей стратегии по текущему состоянию – менять или ремонтировать, – потому что хорошо видна общая степень изношенности металла, наиболее продвину-

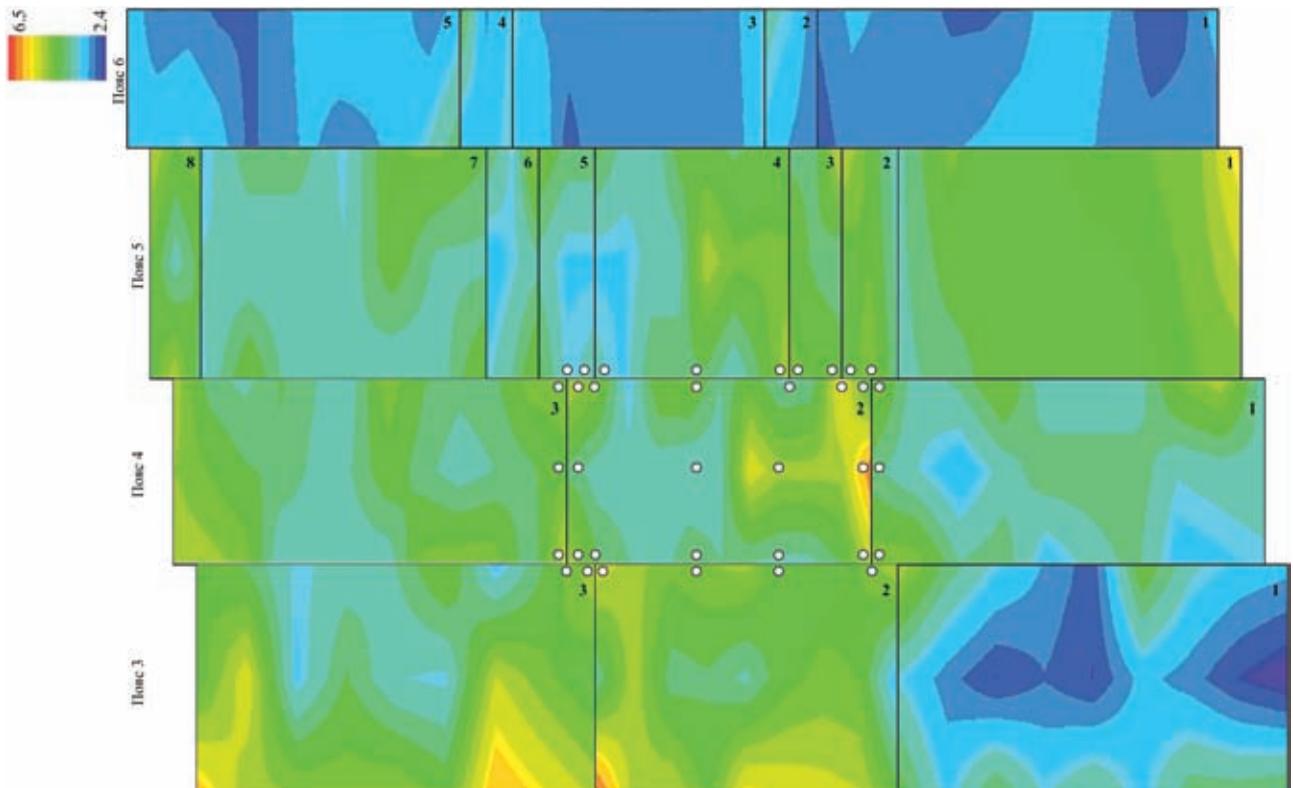
Рис. 3. Фрагмент полистной и поуровневой развертки состояния сварных соединений и основного металла оболочки колонны с типовой схемой контроля каждого листа

Коэрцитиметрия этих кольцевых соединений была частью общих измерений листов оболочки корпуса соответствующих поясов колонны, как это видно на фрагменте общей развертки листов оболочки на рис. 3.

Здесь показана часть полистной развертки корпуса для поясов № 3–6 с нанесенными на нее в цвете результатами коэрцитиметрии металла листов. На цветной оценочной шкале (рис. 3) синим цветом показано коэрцитиметрически исходное состояние (поставки) Hc_0 для стали 09Г2С, около 2,4 А/см в соответствующих единицах измерения коэрцитивной силы, а ее состояние на пределе прочности $Hc^B \approx 9$ А/см. Эти границы эксплуатационного состояния металла показаны и на графиках рис. 2, о чем речь идет ниже. При этом на рис. 3 на среднем (центральном) листе четвертого пояса, как методический пример, отмечено минимально необходимое количество точек выполнения замеров вообще на каждом листе и на листах, к нему прилегающих, чтобы получить адекватное представление о напряженном и усталостном состоянии этого листа как элемента конструкции. Обмеряя подобным образом каждый лист оболочки, получаем совокупность измерений по поверхности оболочки. Она характеризует количественно и качественно напряженное и усталостное состояние всей колонны в целом и каждого листа, и сварного соединения – в отдельности, но все это во взаимной системной связи. Эта особенность составляет главное достоинство и основное содержание МКС применительно к экспертизе крупногабаритных объектов из металла, имеющее исключительный характер. Из него уже естественно следует целый набор еще более безусловно эффективных прикладных частных, которые аксиоматически актуальны, но до сих пор относились к ряду благих пожеланий из-за отсутствия механизма их осуществления. Не будет лишним отметить очевидную истину, что интегральная оценка состояния объекта, особенно в том, что касается общего усталостного и напряженного состояния, его механическая устойчивость потенциально не «по силам» ни одному НК-методу или их совокупности (кроме

Как видно из рис. 3 и 4, подобных выводов по состоянию как сварного соединения, так и основного металла на основе любого другого традиционного метода НК или их совокупности сегодня получить невозможно. Наглядно показано, где «плохо» и насколько, а также очерчены границы таких зон. Из этого также наглядно и документируемо (!) видно, где и примерно когда (по усредненной скорости роста уже накопленной необратимой деградации металла), следует ожидать перехода в состояние начала именно усталостного разрушения металла. А если рассмотреть целостную развертку оболочки колонны, коэрцитиметрия выявила сформировавшуюся односторонне выраженную несбалансированность по одной из образующих (по высоте колонны) на всех уровнях. Эту пока неопасную, но уже тенденцию в состоянии всей колонны МКС показывает количественно и качественно, однако в рамках журнальной страницы это изобразить затруднительно.

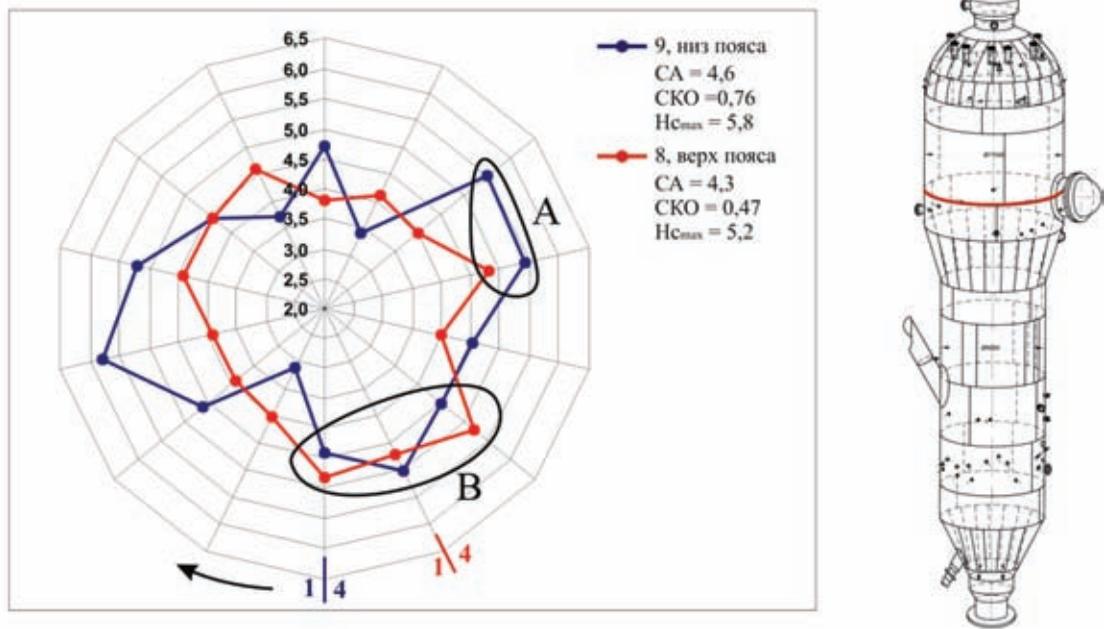
Рис. 4. Кольцевое сварное соединение поясов 8 и 9, усталостное состояние по измерениям коэрцитивной силы в околошовных зонах.

На рис. 4 показан уже подробно пример коэрцитиметрической экспертизы состояния одного из кольцевых сварных соединений колонны между 9 и 8 поясами. Это радиальный график распределения значений H_c по длине окружности этого шва. Используемое здесь обозначение СКО – это среднеквадратическое отклонение, характеризующее степень неравномерности накопления необратимых изменений металла сварного соединения. Выполнены измерения в обеих околошовных зонах как наиболее вероятных областях начала разрушения металла, обычно наступающего при значениях H_c , приближающихся к границе H_c^B , т.е. около 9 А/см. Визуально на этом шве имеется наибольшее количество былых ремонтных вставок из-за поверхностного растрескивания металла в зонах, где, свидетельствуя это, образовались и совпадают

максимумы H_c выше и ниже шва, как это показано метками A и B на рис. 4. У других кольцевых сварных соединений, имеющих и более высокие значения H_c в своих зонах термовлияния, но только с одной стороны шва, трещинообразования за 20 лет не было. Из всего этого следуют важные для службы эксплуатации выводы. В целом у всех кольцевых сварных соединений колонны металл в наиболее подверженных разрушению зонах термовлияния находится в состоянии надежной эксплуатации и не нуждается в замене, упрочнении и даже дефектоскопии. Растрескивания металла имели место в зонах, где с обеих сторон шва величина H_c одновременно имеет сегодня значения более 5 А/см. Рабочий режим эксплуатации колонны не может инициировать напряжения в этих сварных соединениях, способные вызвать растрескивания металла в зонах термовлияния. Причина этого явления – неплановые остановки – пуски технологической установки, при которых возникают кратковременные локальные механические перенапряжения температурного происхождения. В такие переходные моменты в хорошо видимых коэрцитиметрией зонах возникают пиковые механические перенапряжения, «разряжающиеся» трещинами металла. Это трещины не усталости, а напряжений. Рекомендации в этой части экспертизы состоят в минимизации остановок в работе колонны, а если они все же случаются, то надо хотя бы режим пускового разогрева (из холодного состояния) не форсировать во времени для минимизации температурных напряжений в металле. Особенно «травматичны» в этом плане остановки работы колонны в зимнее время, т.е. при отрицательных температурах окружающего ее воздуха, порядка минус 20 °С и ниже. Ударная вязкость даже новой стали

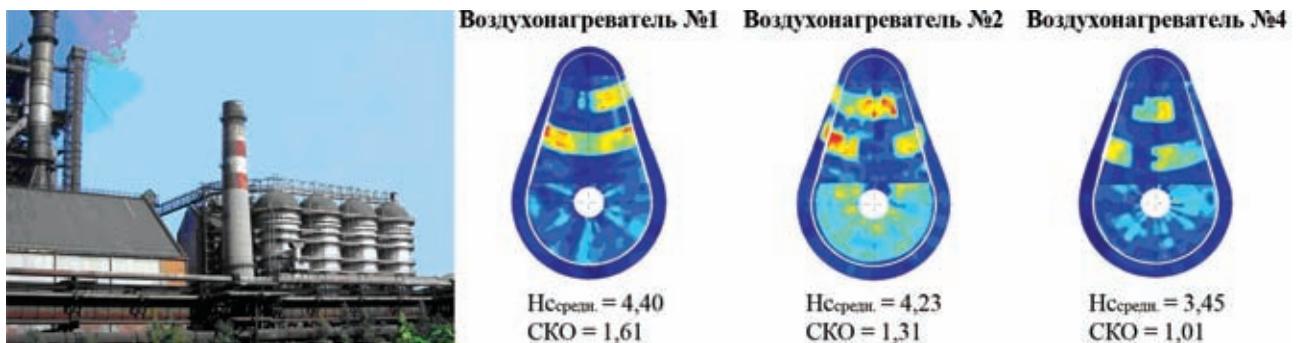
Рис. 5. Результаты коэрцитиметрии воздухонагревателей доменной печи

Реальная картина состояния металла не всегда так благополучна, как на демонстрируемом здесь регенераторе. В одной из наших статей [5] подробно показаны результаты коэрцитиметрии воздухонагревателей доменной печи (рис. 5). Коэрцитиметрическая оценка состояния куполов этих воздухонагревателей доменной печи после взрыва одного из них четко показала очевидный недостаток конструкции как причину аварии. Области металла куполов, находящиеся в состоянии предразрушения, были выявлены и оперативно заменены. Неизбежная многолетняя остановка работы доменной печи этим предотвращена. Тот же металл, 09Г2С, но уже в стадии предразрушения в ло-

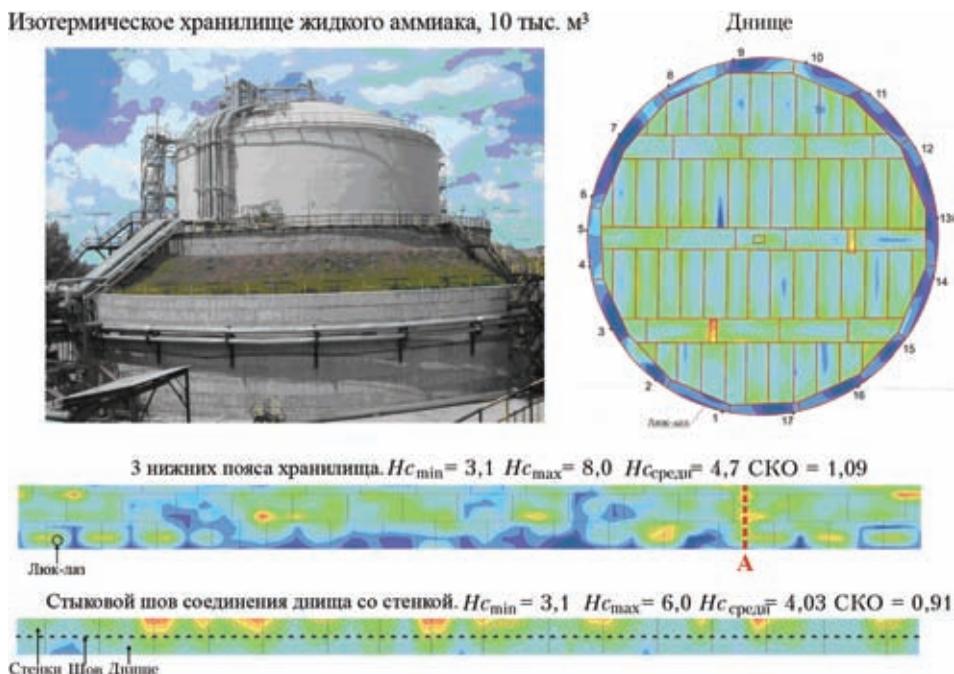
Рис. 6. Результаты коэрцитиметрии металла изотермического хранилища аммиака

На рис. 6 показаны результаты коэрцитиметрии состояния металла внутренней оболочки изотермического хранилища аммиака. Обследованы три нижних пояса (сталь 16ГС), днище (сталь 09Г2С) и так называемый уторный шов (стык днища и боковой стенки).

лиза в последующих экспертизах, с реальной оценкой скорости накопления микрповрежденности. На развертке трех нижних поясов хорошо заметно начало формирования зоны нестабильности по одной из высотных образующих этого сосуда (метка А). Такую наглядную оценку степени накопленной микрповрежденности основного металла и металла сварных соединений в рамках рядовой экспертизы сегодня можно выполнить только этим методом.

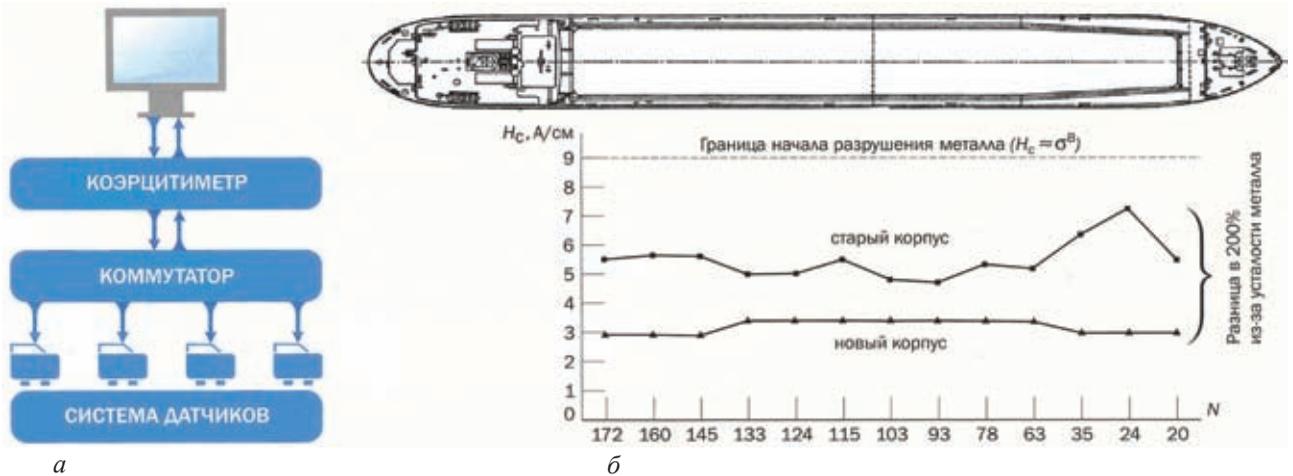
Рис. 7. Коэрцитиметрия больших объектов системами автоматического мониторинга (а) и результаты коэрцитиметрического контроля усталостного состояния корпуса в зависимости от срока службы (б)

шается за счет слежения за реальной нагруженностью корпуса как в плохих погодных условиях, так и при выполнении грузовых и балластных операций. Это направление для подробного показа требует отдельной статьи, а на рис. 7, б показаны результаты более чем очевидные коэрцитиметрического контроля усталостного состояния корпуса в зависимости от срока службы. Вероятность излома корпуса судна любого типа заметно снижается при любых вариантах коэрцитиметрического слежения за его нагруженностью и усталостью [9].

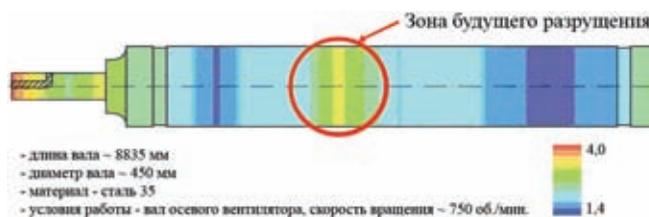
Рис. 8. Коэрцитиметрия наглядно показывает начало формирования зоны будущего разрушения мощного приводного вала, Ст35

Рис. 8 демонстрирует начало формирования зоны будущего разрушения приводного вала большой мощности. Это может быть отнесено к турбинам и генераторам энергоблоков, судовым гребным валам, а также соответствующим приводам мощных вентиляторов, машин шахтного подъема и т.д. Понятно, что никаким иным методом НК, кроме МКС, такую информацию получить невозможно в рамках рядовой экспертизы. «Красные» зоны на концах вала – это отпечаток технологий локального упрочнения металла.
