Є.І. Крижанівський

ДЕГРАДАЦІЯ МАТЕРІАЛІВ НАФТОГАЗОВИХ ОБ'ЄКТІВ ДОВГОТРИВАЛОЇ ЕКСПЛУАТАЦІЇ ТА ШЛЯХИ ЗАБЕЗПЕЧЕННЯ ЇХ ПРАЦЕЗДАТНОСТІ

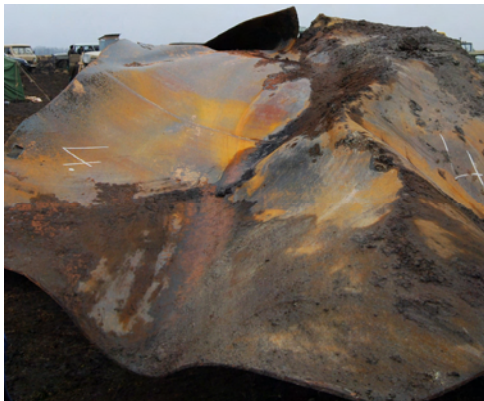
Рис. 1. Руйнування магістрального газопроводу

Прикладом може слугувати руйнування магістрального газопроводу (рис. 1) «Уренгой-Помари-Ужгород» 7 травня 2007 р. на Київщині на ділянці УМГ «Черкаситрансгаз» та 6 грудня 2007 року на Вінничині.

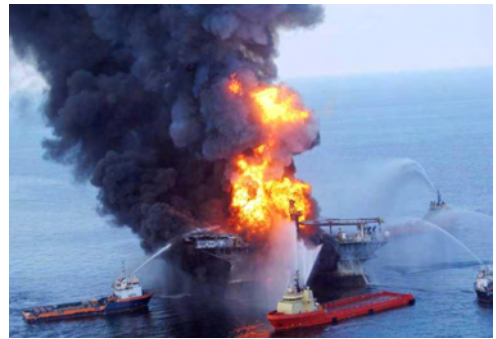
Рис. 2. Аварія на платформі Deepwater Horizon у Мексиканській затоці

Руйнування обсадної колони, відрив колонної головки від обсадної колони призвів до великої катастрофи у Мексиканській затоці (рис. 2), що сталася 20 квітня 2010 року на платформі Deepwater Horizon, є найбільшою в історії США, яку ліквідували 5 місяців. Загинуло 11 осіб. У затоку витекло 4,9 млн тонн нафти. Компанія «BP» понесла фінансові збитки в розмірі понад 9 млрд доларів.

Наслідки катастрофи, на думку екологів, будуть проявлятися десятки років.

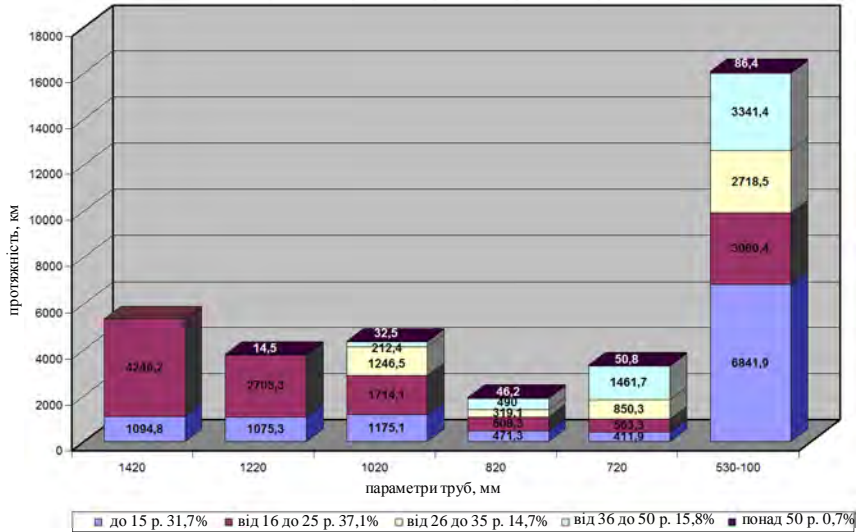
Рис. 3. Термін експлуатації газопроводів відповідно за діаметрами і довжиною

водів газо- та нафтотранспортної систем України. Сприяє цьому наявність широкого діапазону термінів експлуатації (рис. 3) трубопроводів різних геометричних розмірів, виготовлених з різних класів сталей [4].

За терміном експлуатації структура МГ така: до 15-ти років – 31,7%; від 16 до 25-ти років – 37,1%; від 26 до 35 років – 14,7%; від 36 до 50 років – 15,8%; понад 50 років – 0,7%.

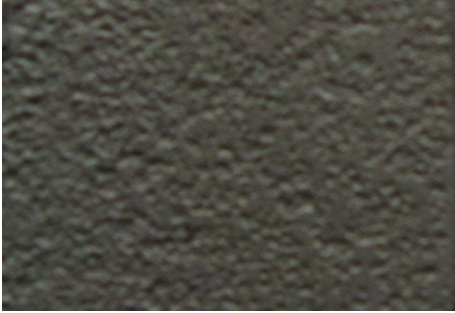
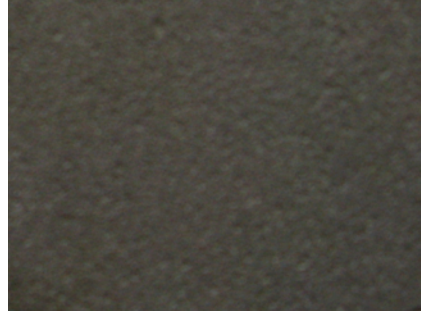
Рис. 15. Вигляд внутрішньої поверхні очищених труб діаметром 520 мм, експлуатованих протягом 45-ти років (а), та труб запасу (б)

Із візуального обстеження труб виявилось, що тривала експлуатація зумовила корозійне руйнування їх внутрішньої поверхні (рис. 15 і 16) на глибину 0,2 – 0,3 мм.

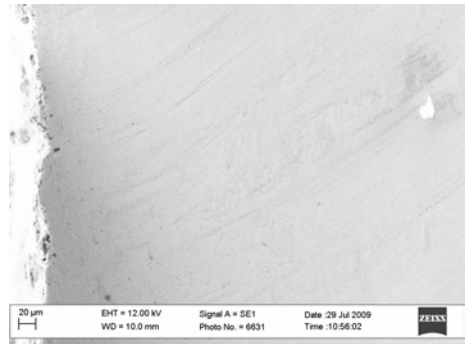
Рис. 16. Мікроструктура сталі 10Г2С з внутрішньої поверхні експлуатованої труби (а) та нетравлений шліф труби запасу з внутрішньої поверхні (б)

Металографічні дослідження труб за 250-кратного збільшення не виявили суттєвого впливу на зміну структури сталі після 45-річної експлуатації. По всьому перерізу зразків структура сталі була майже однорідною і складалася із феритних і перлітних зерен (рис. 16, а). Не виявлено зміни мікроструктури і за 10000-кратного збільшення. За такого збільшення виявлялися скупчення мікропорожнин, які в експлуатованій і неексплуатованій сталях майже не відрізнялися (рис. 17).
