## РАЗВИТИЕ ТРЕЩИН В ФЕРРИТНОЙ СТАЛИ ПРИ ОБЛУЧЕНИИ ВОДОРОДНОЙ ПЛАЗМОЙ

*Г.Д. Толстолицкая, А.В. Никитин, В.В. Ружицкий, Н.Д. Рыбальченко,  
Р.Л. Василенко, И.М. Короткова*

*Институт физики твердого тела, материаловедения и технологий  
ННЦ «Харьковский физико-технический институт», Харьков, Украина*

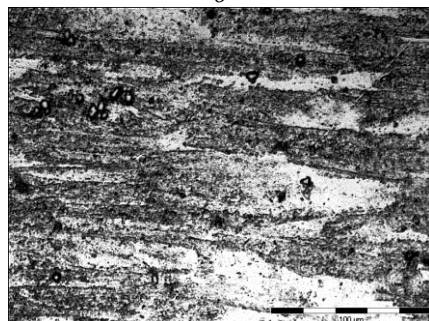
Рис. 2. Микроструктура стали ЭП-450 после холодной прокатки и стабилизирующего отжига (а), после холодной прокатки и последующего рекристаллизационного отжига (б) и после деформации холодной прокаткой до 95% (в), в состоянии поставки (г)

На рис. 2 приведены микроструктуры стали ЭП-450 с тремя предварительными термо- и деформационными обработками. Как видно, исходная структура исследованных образцов существенно отличается.

Образцы серии 1 (см. рис. 2,а), вырезанные из шестигранных чехлов ТВС, содержат в своей структуре ферритные зерна (светлый контраст) и зерна с продуктами распада высокотемпературной аустенитной составляющей – сорбитом (темные элементы). Размер зерна составляет около 20...30 мкм. Практически равномерно по зерну распределены выделения мелкодисперсных карбидов.

Образцы серии 2 после процесса прокатки при комнатной температуре и последующего отжига при  $1050^\circ\text{C}$  в течение 0,5 ч имеют структуру, состоящую из ферритных зерен с размерами 90...150 мкм. Кроме того, наблюдаются множественные выделения карбидов как по границам зерен, так и по телу зерна (субзерна от первичной структуры) (см. рис. 2,б).

В структуре образцов серии 3, деформированных методом холодной прокатки до 95%, наблюдаются ферритные зерна и зерна с продуктами распада аустенита. Зерна металла вытянуты в направлении прокатки, их размеры уменьшаются по высоте (сжимаются). Металл имеет волокнистое строение (см. рис. 2,в).

Микроструктура образцов серии 4 (см. рис. 2,г) представляет собой дуплексную структуру отпущенного мартенсита (сорбит) и феррита приблизительно 1:1. По границам зерен феррит-феррит и феррит-сорбит наблюдаются большие глобулярные карбиды  $\text{M}_{23}\text{C}_6$  и более мелкие карбиды на границах и в теле мартенситных зерен.

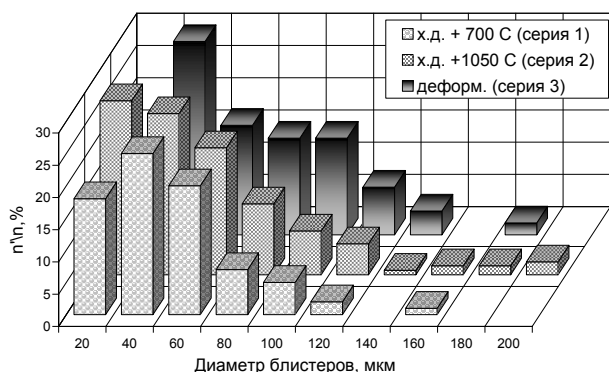
Рис. 4. Гистограммы распределения блистеров по диаметрам:  $n'$  – число блистеров данного диаметра;  $n$  – общее число блистеров на образцах серий 1–3

На рис. 4 приведены распределения блистеров по диаметрам для образцов серий 1–3, облученных ионами водорода из плазмы тлеющего разряда до дозы  $1 \cdot 10^{24} \text{ H}_2^+/\text{м}^2$  при  $10^\circ \text{C}$ . Особенности, которые следует отметить: это смещение распределения в сторону меньших размеров для образцов после рекристаллизационного отжига и увеличение количества блистеров с большим диаметром после деформации на 95%. Рост среднего диаметра блистеров обусловлен, в основном, развитием блистеров большего диаметра.

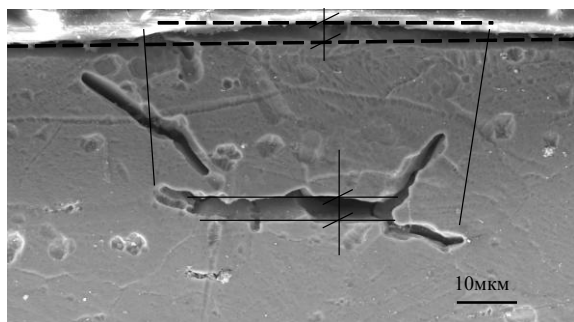
Рис. 6. Вздутие на поверхности и трещина под ним

Как отмечено во введении, появление вздутий-блистеров на поверхности является индикатором зарождения трещин внутри объема образца. Пример такой трещины под куполом блистера приведен на рис. 6.

В этом случае был приготовлен шлиф торцевой поверхности образца, проходивший практически через середину вздутия. Из рисунка видно, что высота вспучивания над уровнем поверхности практически совпадает с шириной трещины, а длина трещины примерно равна диаметру вздутия.
