ЕЛЕКТРОМАГНИТНІ ІЗЛУЧЕННЯ В ВЫХЛОПНОЙ ЧАСТИ ПАРОВОЙ ТУРБИНЫ

Подана інформація про електромагнітні випромінювання в зоні вихлюпу турбіни, пов'язані з електризацією вологої пари. Наведені дані вимірювання електромагнітного випромінювання за останнім ступенем турбіни. Описані ефекти впливу електромагнітних явищ на експериментальне електротехнічне устаткування, розміщене в конденсаторі турбіни. Обговорюються можливі механізми впливу електромагнітних випромінювань на ефективність і надійність турбоустановки.

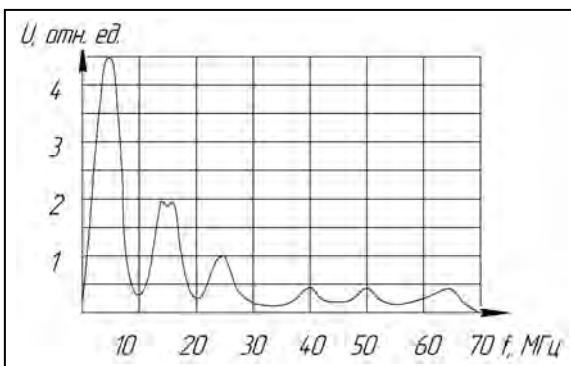
Рис. 1. Общий вид распределения сигнала по спектру

В качестве приемника излучения использовались две включенные параллельно линейные антенны в виде стальных струн, подвешенных на изоляторах между стенками патрубка над трубным пучком на высоте 800 мм. Для измерения спектрального состава использовался анализатор спектра С4-59 с диапазоном измерений 10 – 110 МГц. Спектральный вид сигнала приведен на рис. 1.

В целом измерения показали, что обнаруженное ЭМИ в патрубке влажно-паровой турбины имело шумовой характер. Регистрируемая амплитуда непрерывно изменялась в широких пределах в диапазоне частот от единиц кГц до единиц ГГц.

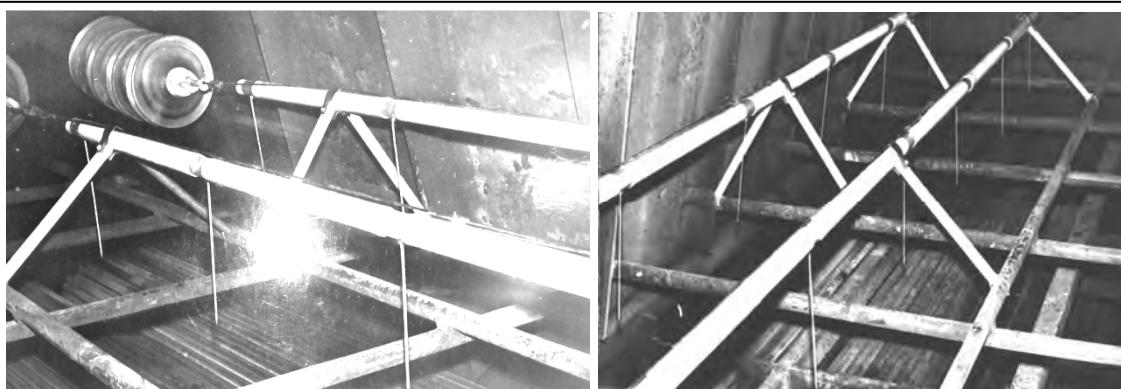
Рис. 2. Фото фрагмента системы из высоковольтных кабелей

Для подвода высокого напряжения к игольчатым электродам над поверхностью трубных пучков конденсатора использовалась система из семи высоковольтных кабелей марки ПВВ, проложенных в стеклопластиковых трубах. Вид фрагмента системы приведен на рис. 2.

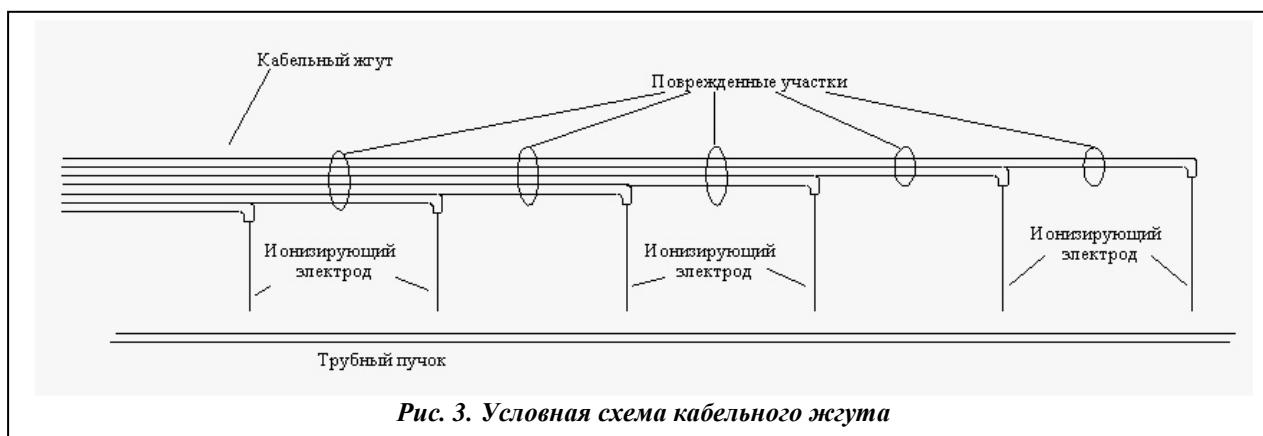
Рис. 3. Условная схема кабельного жгута

Каждый игольчатый электрод подключался к высокому напряжению индивидуальным кабелем, что позволяло избирательно создавать ионизацию пара над различными участками трубных пучков конденсатора. Длины кабелей, питающие игольчатые электроды, были от 2 до 7 м. Условная схема кабельного жгута с ионизирующими игольчатыми электродами показана на рис. 3.

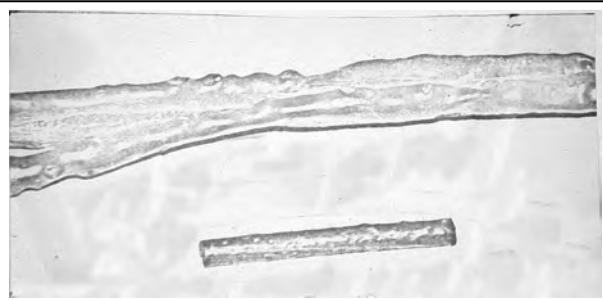
Рис. 4. Фото одного из поврежденных участков жгута кабелей с фрагментом целого кабеля

После работы в конденсаторе на кабельных жгутах были обнаружены участки вскипания и обугливания изоляции, в которых изоляционная оболочка отдельных кабелей спекалась в одно целое (рис. 4). При этом стеклопластиковые трубы не имели видимых тепловых повреждений.

Участки спекания изоляции располагались периодически на расстоянии порядка 40–45 см. Эти повреждения внешне были похожи на воздействие электромагнитной стоячей волны. Принимая расстояние между повреждениями половине длины волны, можем оценить частотный диапазон – он соответствует электромагнитным волнам с частотами порядка сотен МГц. Однако при измерениях в

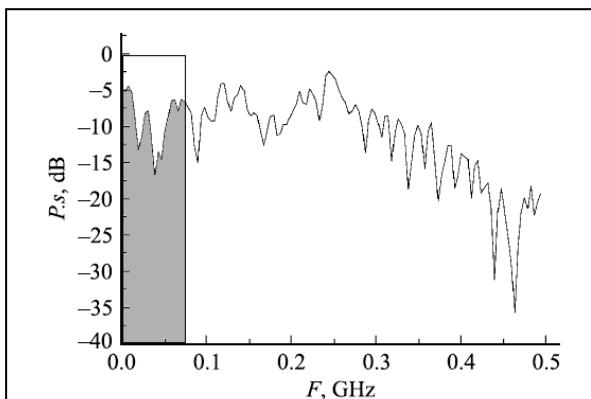
Рис. 5. Спектр электромагнитного излучения искрового разряда, приведенный в статье [2]

Анализ спектра искрового излучения позволил выделить семь характерных частотных диапазонов: менее 1; 2–5; 6–10; 11–18; 19–30; 31–50; 51–150; 151–300 МГц, интенсивность которых зависит от формы разряда. Авторы отмечают, что для мощных разрядов облако аэрозоля – заземленный электрод наибольшая интенсивность излучения приходится на характерные частоты нескольких сотен МГц. Этот частотный диапазон соответствует частотам, полученным по нашим оценкам выше, при рассмотрении возможности возникновения в кабеле стоячей электромагнитной волны. На рис. 5 показан спектр искрового разряда «аэрозольное облако – заземленный электрод». В этом спектре содержится и спектральная область излучения, зарегистрированная ранее в турбине (выделенный участок левее частоты 0,1 ГГц) и частоты, соответствующие стоячей электромагнитной волне в кабеле (около 300 МГц).

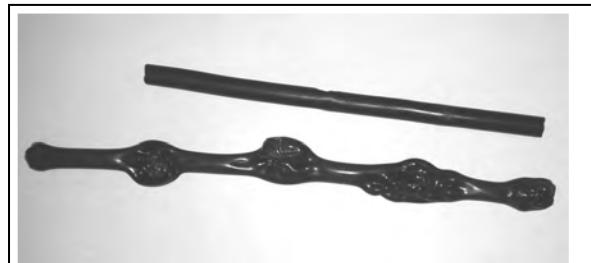
Рис. 6. Фото кабеля, подвергнутого излучению в СВЧ печи

Для исследования качественной картины повреждения изоляции кабеля высокочастотным электромагнитным излучением был проведен опыт в СВЧ печи. Помещенный в СВЧ печь на 4 минуты отрезок высоковольтного кабеля ПВВ имел повреждения изоляции с периодичным расплавлением (рис. 6), качественно идентичные повреждениям кабеля в конденсаторе турбины. Отличие, естественно, было в периодичности зон повреждения, расположавшихся с периодом 45 мм, что соответствует гигагерцовой области частот излучения (2,4 ГГц).

Причина оплавления изоляции состоит в возбуждении высокочастотной стоячей электромагнитной волны в проводнике кабеля.
