**БОНДАРЕНКО Ю.Н.**, ген. директор,  
**КУЗЬМИН В.В.**, докт. техн. наук, проф.,  
**ШПАТЕНКО Т.В.**, канд. техн. наук,  
**БОНДАРЕНКО Я.Ю., ШПАТЕНКО В.С.**, інженери,  
 Консорціум "НПО "Укргідроенергострой".

## НОВЫЕ ОСНОВЫ КОНСТРУИРОВАНИЯ И ТЕХНИЧЕСКОГО ОБСЛУЖИВАНИЯ ШИХТОВАННЫХ МАГНИТОПРОВОДОВ ГИДРОГЕНЕРАТОРОВ И ТРАНСФОРМАТОРОВ

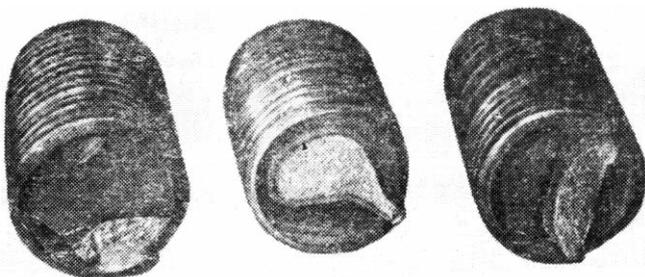
Рис. 1. Усталостные поломки стяжных шпилек сердечника

- распрессовка активной стали и ее последствия (перегрев активной стали и др.),
- усталостные поломки стяжных шпилек сердечников статоров гидрогенераторов (Рис 1),
- повреждение активной стали в районе стыков секторов,
- нарушение цилиндрической формы расточки статора.

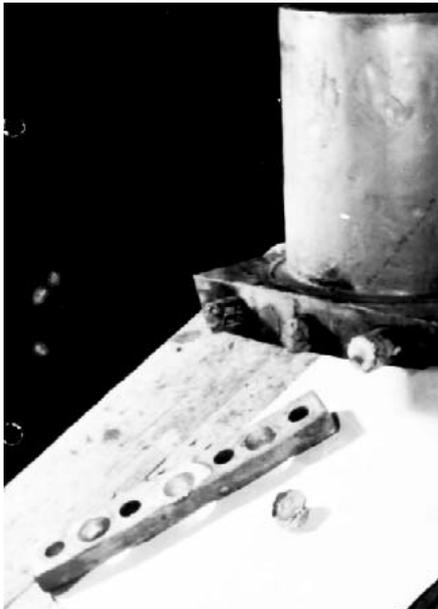
Рис. 2. Отрыв демпферного сегмента

В конце концов, это привело к разрушению демпферной системы: выгорание стали сердечника, разрыв стержней, выпадение их в воздушный зазор, и, как следствие — к серьезным повреждениям сердечника и обмотки статора (Рис. 2, 3).

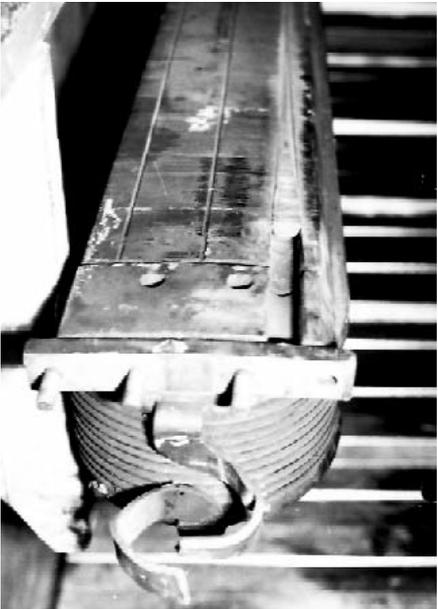
Рис. 3. Выпадение демпферного стержня из паза

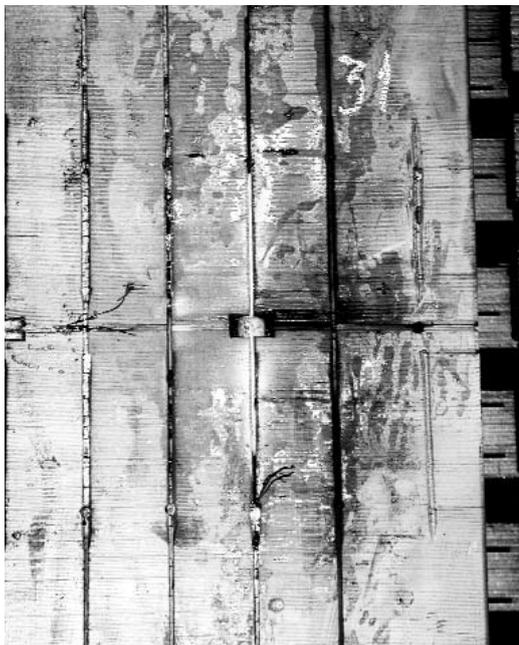
Рис. 4. Электроэрозия полюса

Гидрогенераторы для ДнепроГЭС-2 были изготовлены и поставлены заводом "Электротяжмаш" в семидесятых-восьмидесятых годах. При обследовании полюсов ротора были обнаружены местные очаги электроконтактной эрозии сердечников, аналогичные тем, что отмечены на Киевской ГЭС (см. Рис. 4).
