О. В. Манігда, О. С. Пробийголова, С. В. Очеретний

ДОСВІД ТОПОГРАФІЧНОЇ ЗЙОМКИ ГОРОДИЩА НА г. ЛИСУХА. ОБМІРИ ТА АНАЛІЗ СУЧАСНОГО СТАНУ ПАМ'ЯТКИ. РЕКОНСТРУКЦІЯ ПРИРОДНОГО РЕЛЬЄФУ

Статтю присвячено аналізу топографії городища перших ст. н. е. на г. Лисуха, розташованого у Канівському Подніпров'ї. Розглядається методика топографічної зйомки пам'ятки, подаються обміри та характер сучасного стану городища. Реконструйовано природний рельєф гори, сильно пошкоджений під час будівництва Канівського водосховища. Проведено низку аналізів для визначення впливу топографії на функціонування городища як населеного пункту давнини.

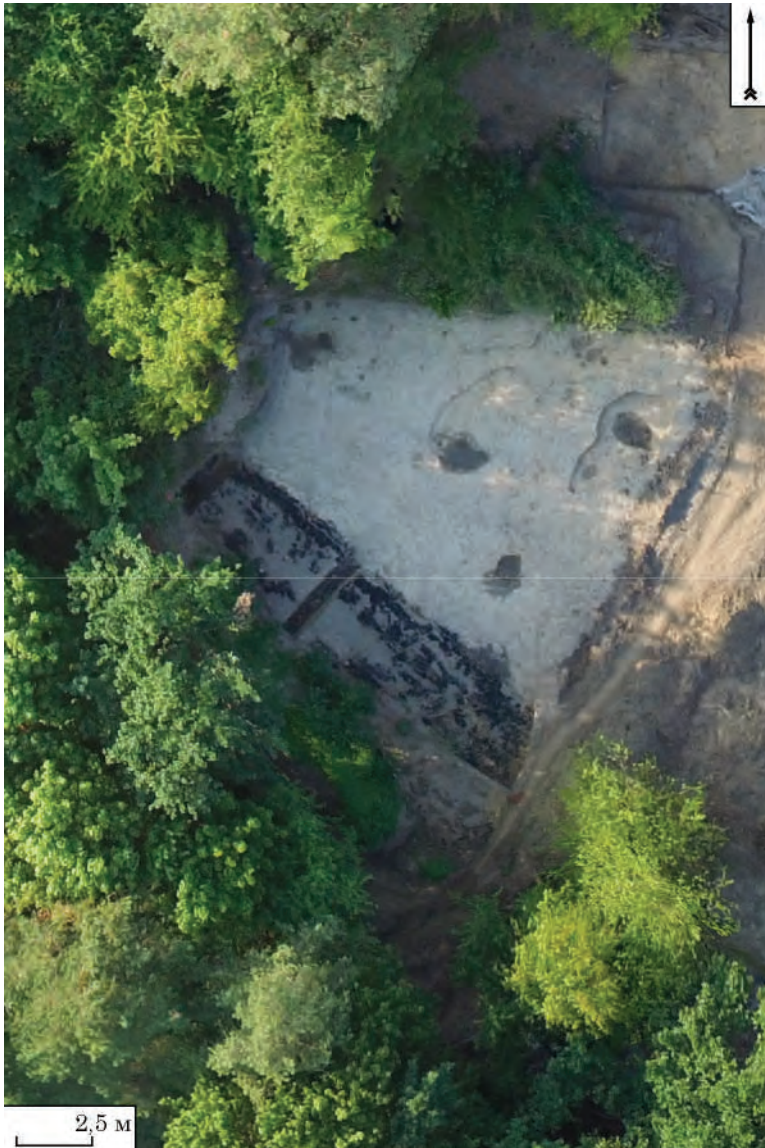
Рис. 7. Ортофотоплан згорілих дерев'яних конструкцій у тілі валу, західний розкоп 2017 р.

У різні роки археологічними дослідженнями зроблено кілька перетинів системи укріплень, зафіксовано конструктивні особливості будови валу у західному та південному розкопах (рис. 5—7). У 2016—2017 рр. зроблено п'ять перетинів валу. Виявлено наявність дерев'яних елементів конструкції. Вона являє собою систему із щільно покладених в один або два шари паралельно один до одного колод дерева (переважно дуб / сосна — визначення М.С. Сергеевої) вздовж краю гори. Із зовнішнього боку на відстані 3—3,5 м виявлено колоди розміщені перпендикулярно до повздовжніх, що перекривають їх. Можливо, вони слугували клинами, які утримували колоди.
