УНІКАЛЬНИЙ ПРОЕКТ РЕАБІЛІТАЦІЇ АНТИЧНОЇ ПАМ'ЯТКИ В ОЛЬВІЇ

Олена Язвінська,
Юрій Серов

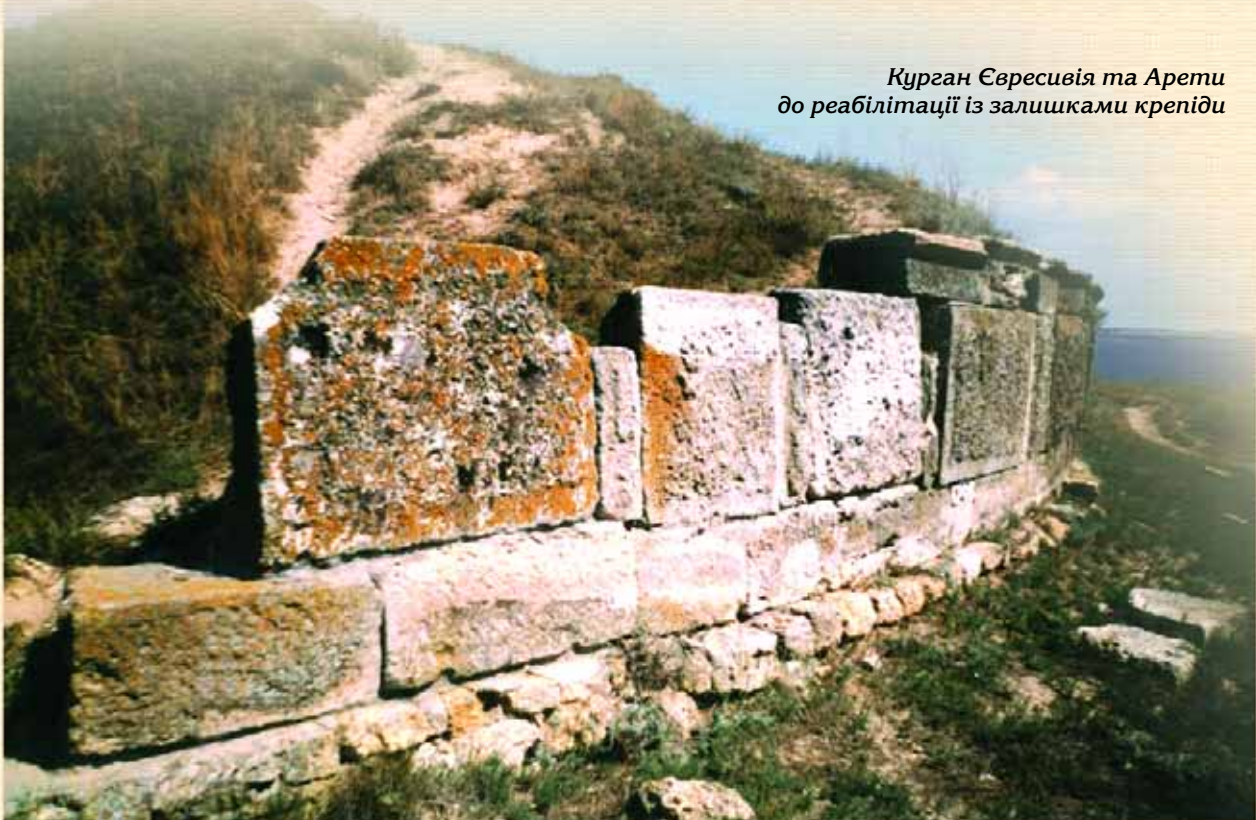
*Курган Євресивія та Арети
до реабілітації із залишками креніди*

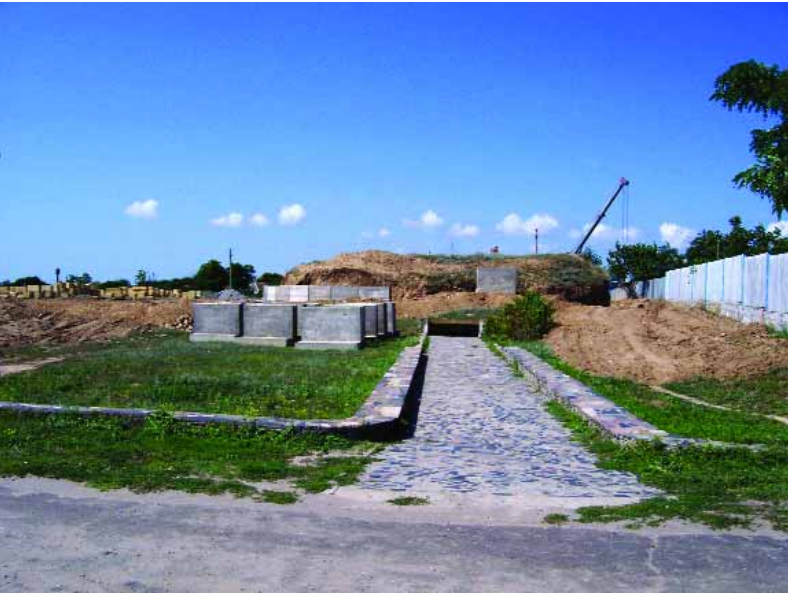
Робочий момент. Залізобетонні блоки підготовлено до монтажу

“┐”-подібний бетонний фундамент. Потім на зовнішню полицю прилаштували декоративні елементи кріпиди із застосуванням сучасних методів кріплення. Для уникнення передачі додаткових навантажень на конструкції існуючого склепу над дромосом було встановлено залізобетонні балки під кріпиду.

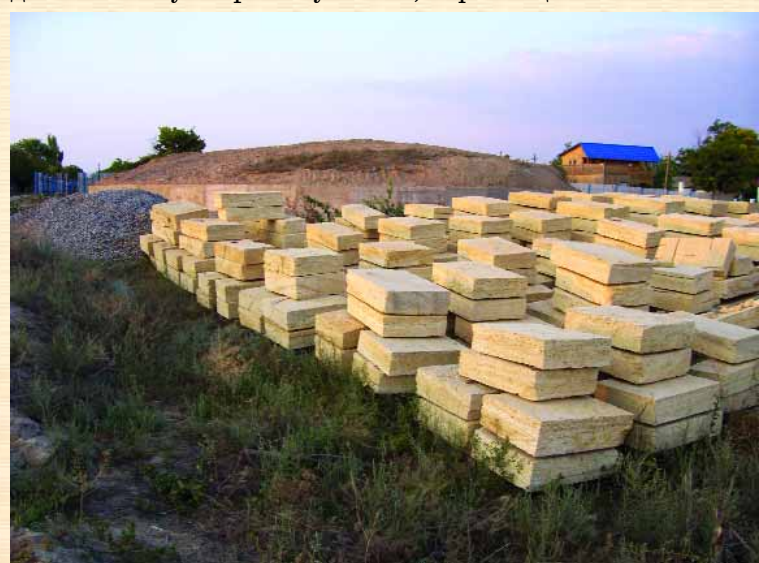
Черепашник для реставраційних робіт

За розрахунками, наданими Ю. Серовим, камінь для реконструкції виготовило і поставило ЗАТ “Нікбуд”. Як повідомив президент “Нікбуд” Віктор Лисенко, 41 кубометр вапняку-черепашнику брали у Новогригоріївському кар’єрі з вісімнадцятиметрової глибини — шару мезозойської ери. Міцність новогригоріївського каменю — одна з найвищих. Отож, довелося виявити неабияке вміння, щоб замість каменю звичних розмірів видобути сотні плит, найбільші з яких важать до 350 кг. Для цього також розробили спеціальну технологію, внесли тимчасові зміни у пристосування до комбайна. Припасовування блоків та мурування стіни чудово виконали майстри з Парутиного під керівництвом відомого українського художника Володимира Бахтова, уся творчість якого проїнята ольвійськими мотивами. Багато зусиль для здійснення

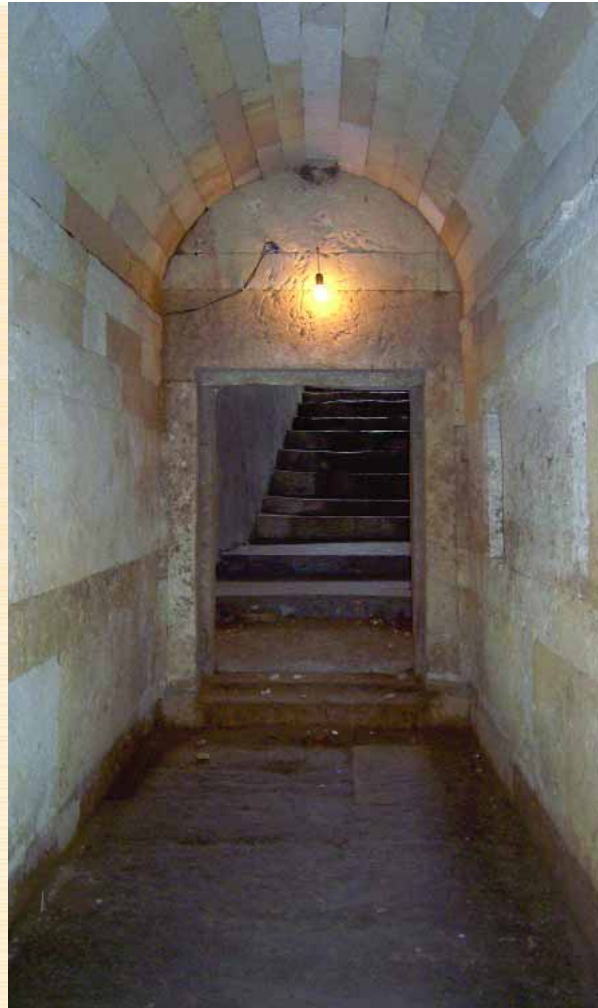
Вхід до склепу

Нарешті — добре зберігся двокамерний склеп із напівциліндричними склепіннями та ступінчастим дромосом³, що веде до склепу від рівня майже сучасної денної поверхні. Склеп є найпоказовішою частиною експозиції заповідника і важливою складовою екскурсійного маршруту. Отже, рестав-

Вивчення даних дослідження цього склепу, зокрема, зробленого на початку ХХ ст. Б. Фармаковським, показало — крепида кургану ніколи не розкопувалася. Водночас роботи вчених-попередників давали всі підстави вважати, що за давніх часів курган Єврисивія та Арети мав стіну навколо своєї основи. Однак залишалися загадки щодо конкретного місця її розташування, глибини закладення та характеру мурування. Щоб одержати на них відповіді, було вирішено провести охоронні розкопки по периметру кургану для пошуку залишків крепиди. У 1990–1991 рр. це здійснила Ольвійська археологічна експедиція. Залишки крепиди знайшли: це були окремі камені, три фрагменти розвалу від фасаду, частина первісного фундаменту, сліди траншей, що утворилися після вибирання каменю (очевидно, жителями з Парутино), а також щепеневий отес (відламки каміння), що утворився під час будівництва стіни. Археологи стверджують —

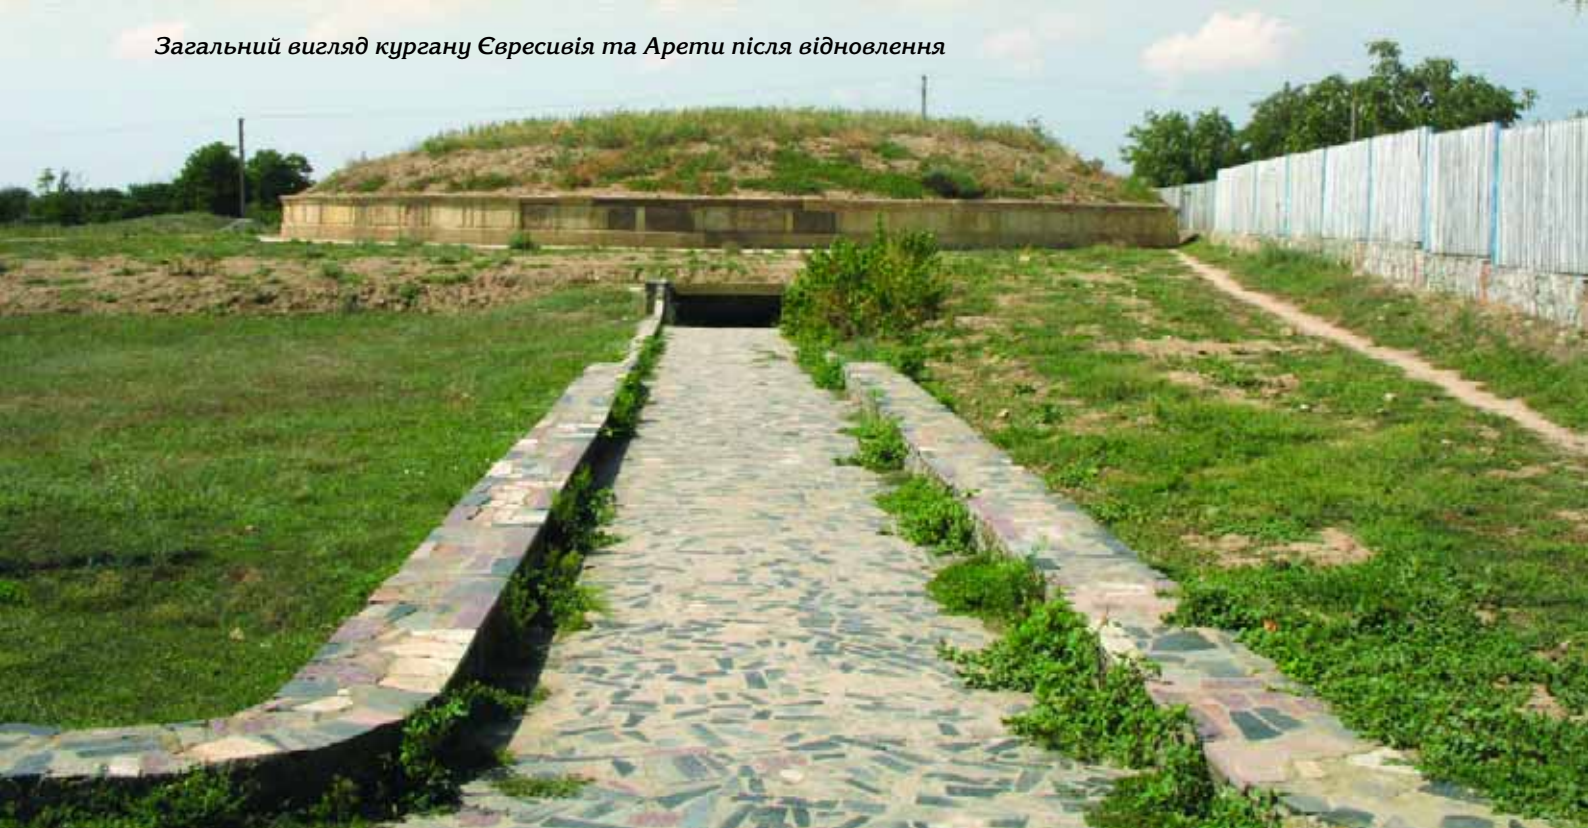
Загальний вигляд кургану Єврисивія та Арети після відновлення

Отже, колегіально ухвалене рішення щодо відновлення декоративної крепиди навколо кургану Єврисивія та Арети із включенням до неї всіх знайдених автентичних архітектурних елементів древньої крепиди, було реалізовано. Нові рустовані блоки з вапняку-черепашнику було заздалегідь оброблено у той же спосіб, що й блоки Зевсового кургану. При цьому автентичні елементи крепиди не піддавалися обробці, зазор між черепашковими блоками був мінімальним, майже без швів, а нові карнизні плити виконувалися чітко за профілем автентичних.
