Е.А.ЗИНЬКО

## ЭЛЛИНИСТИЧЕСКИЕ ФРЕСКИ ПАНТИКАПЕЙСКОГО ХРАМА В АНТАХ

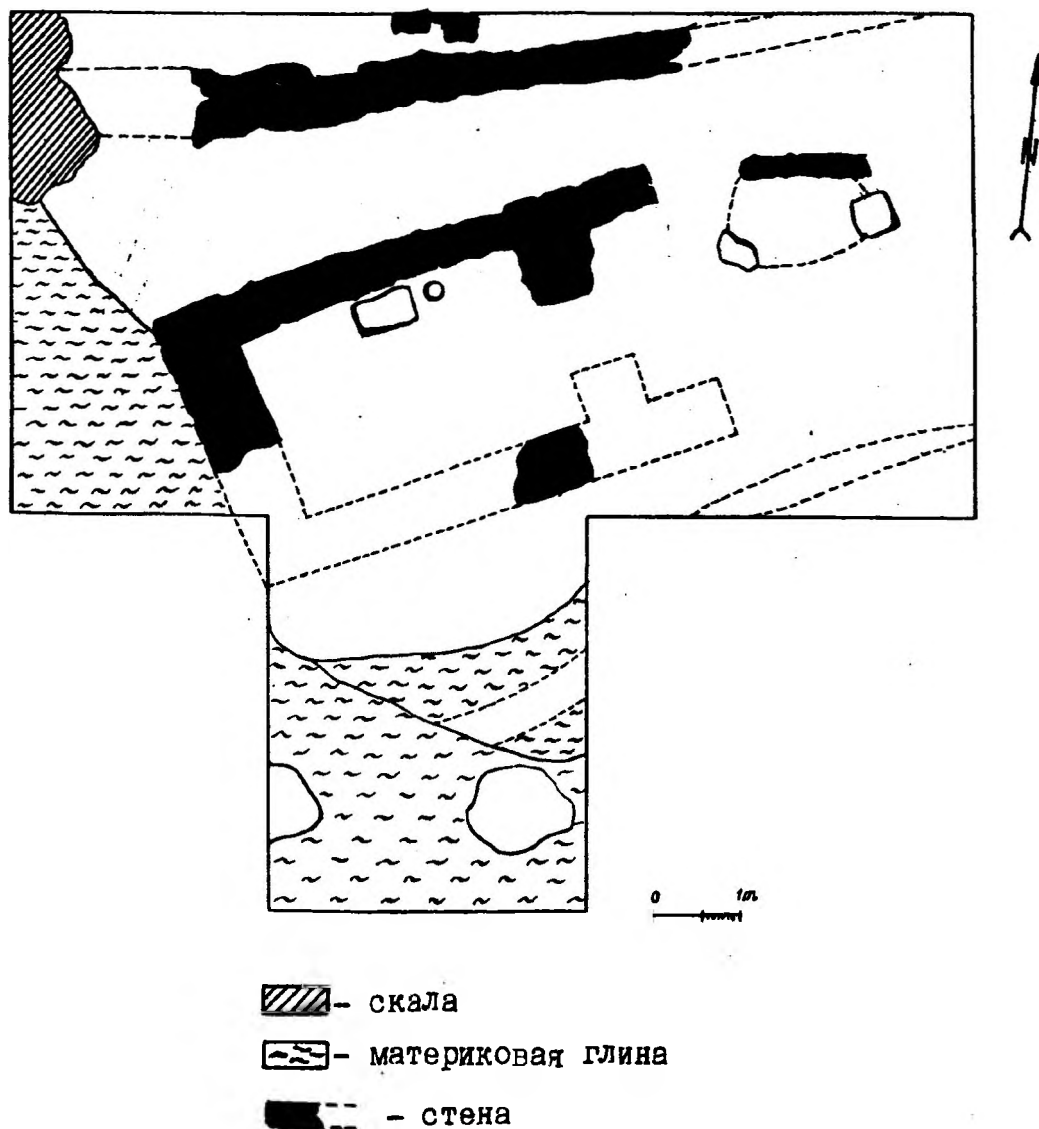
Рис. 1. План храмовой постройки на северо-западной окраине Пантикапея.

В 1992 году на северо-западной окраине античного городища Пантикапей (северный склон горы Митридат) были раскопаны остатки культового здания II - первой трети I вв. до н.э., которое реконструируется как храм в антах (1, с.106). Постройка ориентирована углами к сторонам света, ее размеры составляли 8,4 x 3,6 м (рис. 1) и состояла из наоса (внутренние размеры 2,7 x 5,0 м) и пронаоса. Вход был с северо-восточной стороны, т.е. обращен в сторону акрополя Пантикапея. Остатки постройки перекрывал глинисто-золистый слой, образовавшийся в результате разрушения и разборки здания. В этом слое обнаружено большое количество полихромной расписной и лепной штукатурки.

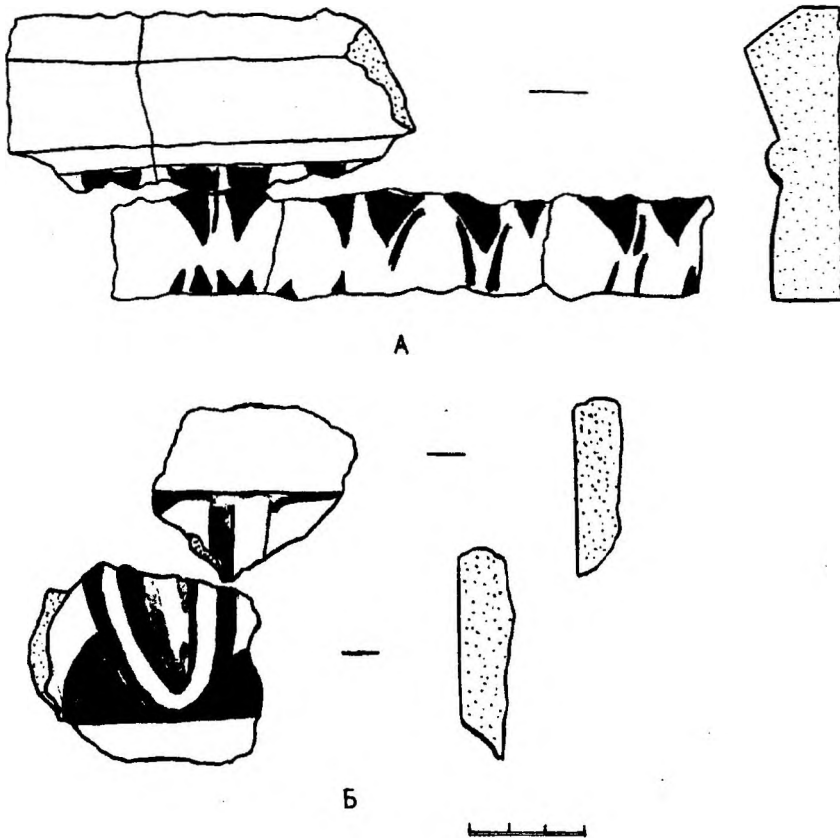
**Рис. 2. А.** Профилированный карниз с росписью овами.  
**Б.** Фрагмент штукатурки с овами.

Росписи стен в эллинистических постройках наносились горизонтальными полосами сверху вниз, поэтому каждый нижний пояс частично заходил своей окраской на верхний. Это обстоятельство дает возможность более точно расположить чередование отдельных поясов росписи друг за другом. Судя по аналогиям, в большинстве эллинистических домов потолок и верхняя часть стен покрывалась белой краской (9, с.206). Вероятно и в нашем храмовом здании в верхней части стены располагался пояс белой штукатурки, о ширине которого судить сложно. Белое поле могло быть заключено между двух узких полосок с овами. Верхняя полоска ов выполнена на профилированном карнизе высотой 6,5 см, темно-красной и желтой краской (рис. 2,А). Нижняя полоска ов высотой 5,5 см нанесена на гладкую поверхность и выделена снизу резко скошенным вырезом. Рисунок выполнен красной, черной, белой красками (рис. 2,Б).

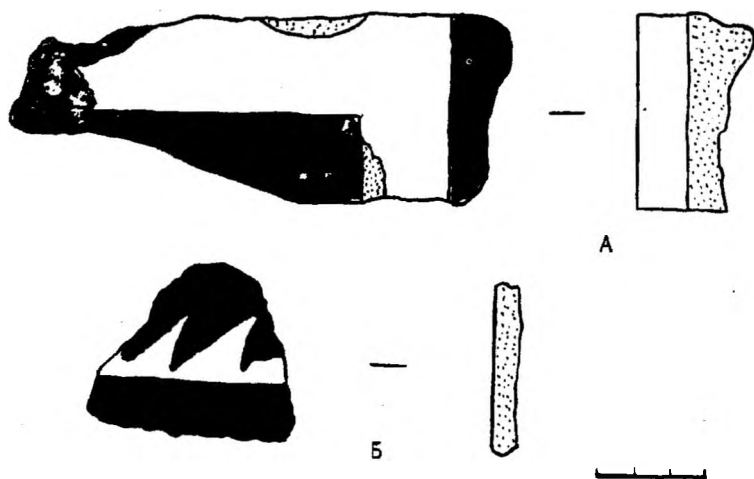
Рис. 3. А. Фрагмент лепного фриза с меандром.  
Б. Фрагмент штукатурки с полосой растительного орнамента.

Ниже шла полоса фриза, по имеющимся фрагментам ширину которой точно определить невозможно. Поверхность фриза была окрашена в иссиня-черный цвет, который на обнаруженных фрагментах сильно поблек. Меандр был выполнен из брусочков белого гипса. Лепная часть меандра возвышается над синим фоном на 1,5 см. Рисунок меандра прост, без перекрещиваний (рис. 3,А). По нашему предположению, ниже располагалась узкая полоска, украшенная изображением растительного орнамента. Черный и оливковый цвета этого плетения ярко выделяются на белом фоне и обрамлены полосой красного цвета с обеих сторон (рис. 3,Б).

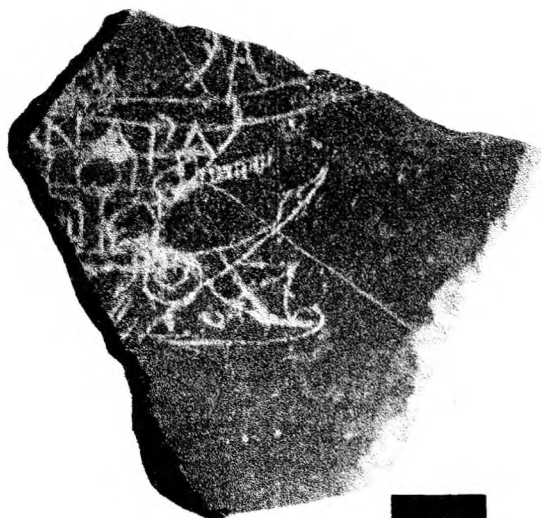
Рис. 4. Фрагмент красной штукатурки с изображением военного корабля.

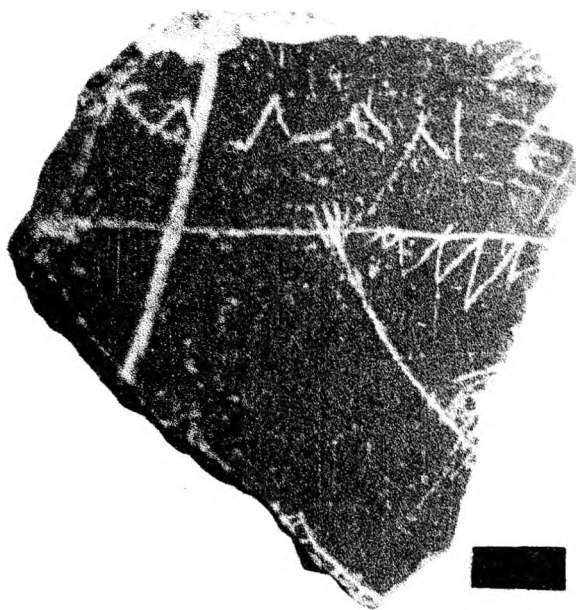
Рис. 5. Фрагмент красной штукатурки с процарапанными буквами и рисунками.

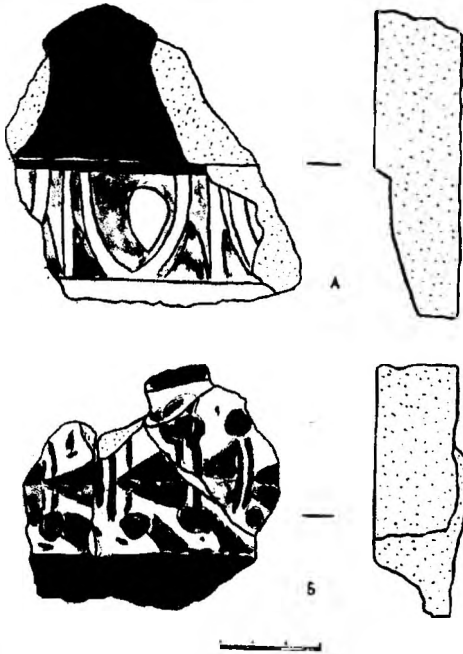
Рис. 6. А. Фрагмент нижнего карниза с овами. Б. Фрагмент фриза с плетением.

Квадры красного цвета отделялись от нижеследующего живописного пояса выступающим карнизом высотой 4 см. На белую поверхность карниза было нанесено орнаментированное плетение с ярко окрашенными треугольниками. Верхний скос карниза был окрашен в красный цвет. В рисунке орнамента использованы темно-красная, красная, голубая и оливковая краски (рис. 6,Б).

Нижний карниз оформлен овами желтого и оливкового цвета (рис. 6,А). Верхняя часть карниза окрашена в черный цвет и могла примыкать к черным квадрам, которые чередовались с мрамированными (рис. 7,А).

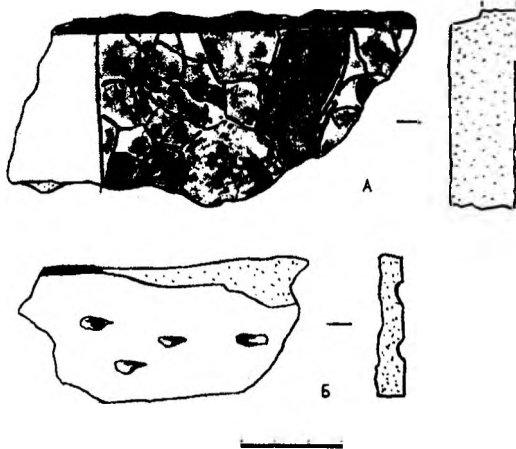
Рис. 7. А. Фрагмент штукатурки с росписью под мрамор. Б. Фрагмент штукатурки с насечками для ремонта.

Под фризом находился гладкий белый пояс. На некоторых фрагментах штукатурки белого цвета сделаны насечки для последующего ремонта (рис. 7,Б). Нижняя часть одного из таких фрагментов имеет углубленную разделительную бороздку, окрашенную в красный цвет. Поэтому мы можем предполагать, что ниже следовали квадры красного цвета. Найдено большое количество фрагментов штукатурки красного цвета, на поверхности которых процарапаны рисунки: корабли (рис. 4), птицы, рыбы, изображения человека, а также надписи в одну и несколько строк (рис. 5). Если соотносить расположение надписей на стене с ростом человека, то можно считать, что эти квадры красного цвета располагались приблизительно на высоте около полутора метров от уровня пола.

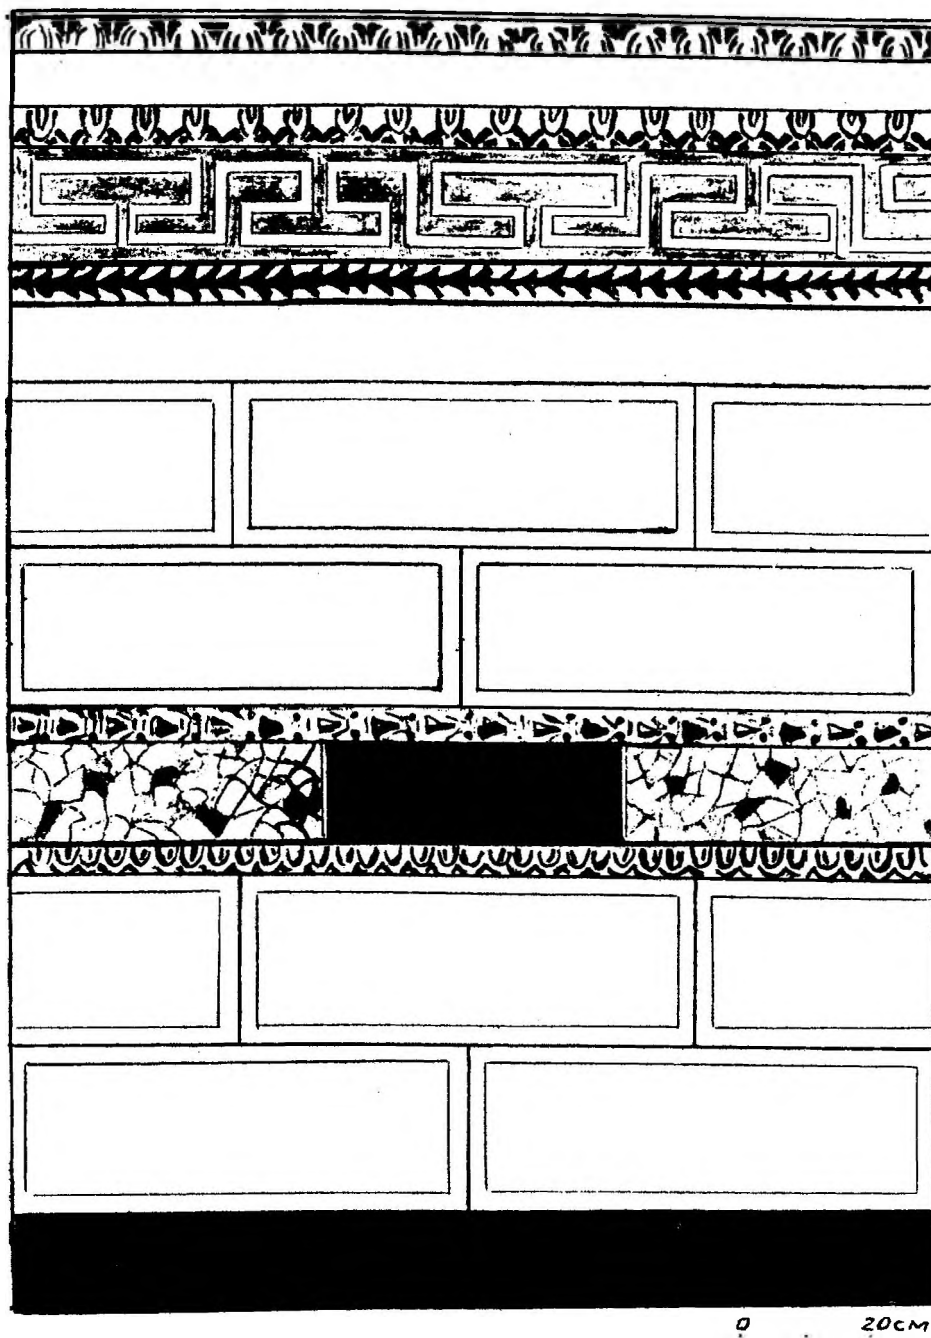
Рис. 8

Рис. 8. Реконструкция фресковой росписи стены наоса Пантикапейского храма в антах.

Расположение нижних красочных поясов в нашей реконструкции может быть только предположительным. Было найдено примерно равное количество фрагментов красного и желтого цветов. Если квадры красного цвета в реконструируемой фресковой росписи располагались выше мраморированных, то вероятно как в иных Пантикапейских постройках (4, табл. XXXVII-XL), нижние орфостаты были желтого цвета. Обычно орфостаты этого цвета располагались над плинтом, но мы не имеем фрагментов, которые могли бы принадлежать плинту.

Предложенная реконструкция росписи стен наоса храмового здания (рис. 8) имеет общий характер, местоположения некоторых живописных поясов может быть спорным из-за недостатка материала. Точно расположенными можно считать лишь те части реконструкции, где верхний пояс своей окраской определяет нижний. Вероятно, фресковые росписи стен наоса имели 12 красочных поясов общей высотой 3,20 м, при высоте колон храмовой постройки 3,08 м.
