Т. И. МАКАРОВА

ЦЕРКОВЬ СВ. БОГОРОДИЦЫ В ТМУТАРАКАНИ

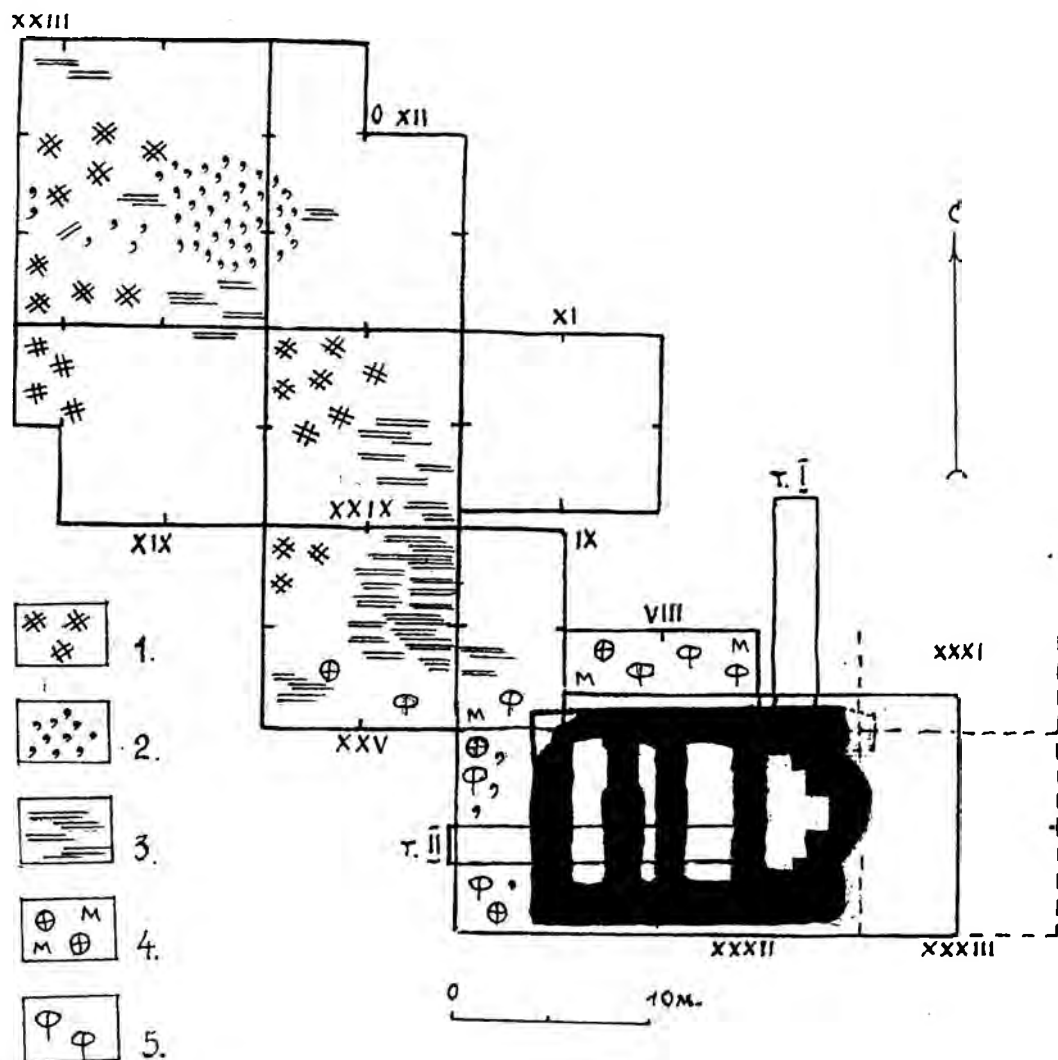
Рис. 2. Строительный мусор на Центральных раскопах.
 1 – плинфа, черепица; 2 – известь; 3 – красный песчаник;
 4 – мрамор, цемянка; 5 – фрески.

котлована была обнаружена яма для гашения извести – “творило”, необходимая для этой процедуры. В десяти метрах от нее было открыто большое скопление красного песчаника, крошки и обломков со следами обработки (рис. 2). Судя по этим находкам, а также по находкам кусков мрамора со следами обработки, эти материалы, предназначенные для интерьера храма, обрабатывались здесь же, на строительной площадке. Она занимала пространство на протяжении не менее 30 метров к северо-западу от него. Вероятно, она продолжалась и к югу от стен храма, откуда должны были подвозить к нему строительные материалы: кирпич, ракушечник, черепицу. Но следов ее мы не нашли, так как участки к югу от церкви не копались.

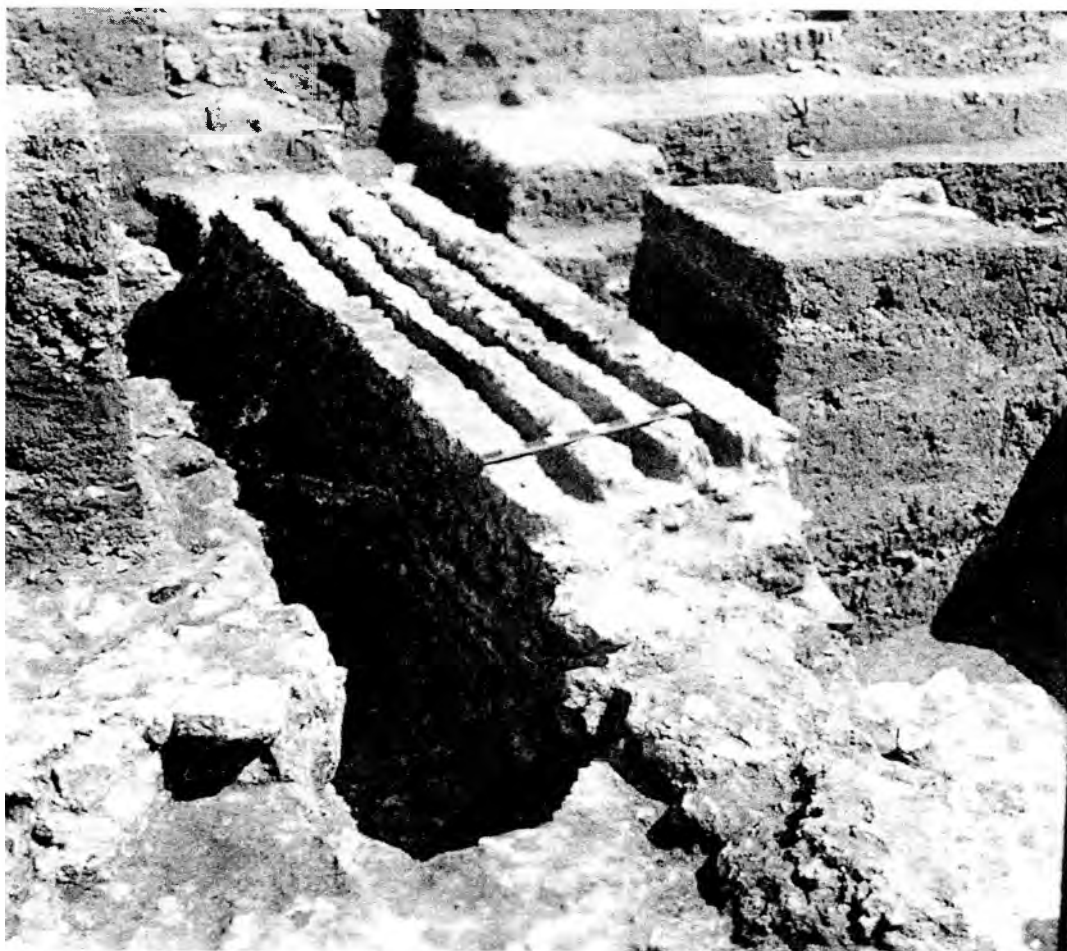
Рис. 4. Кладка 1 с продольными лагами, исследованная в 1955 г.

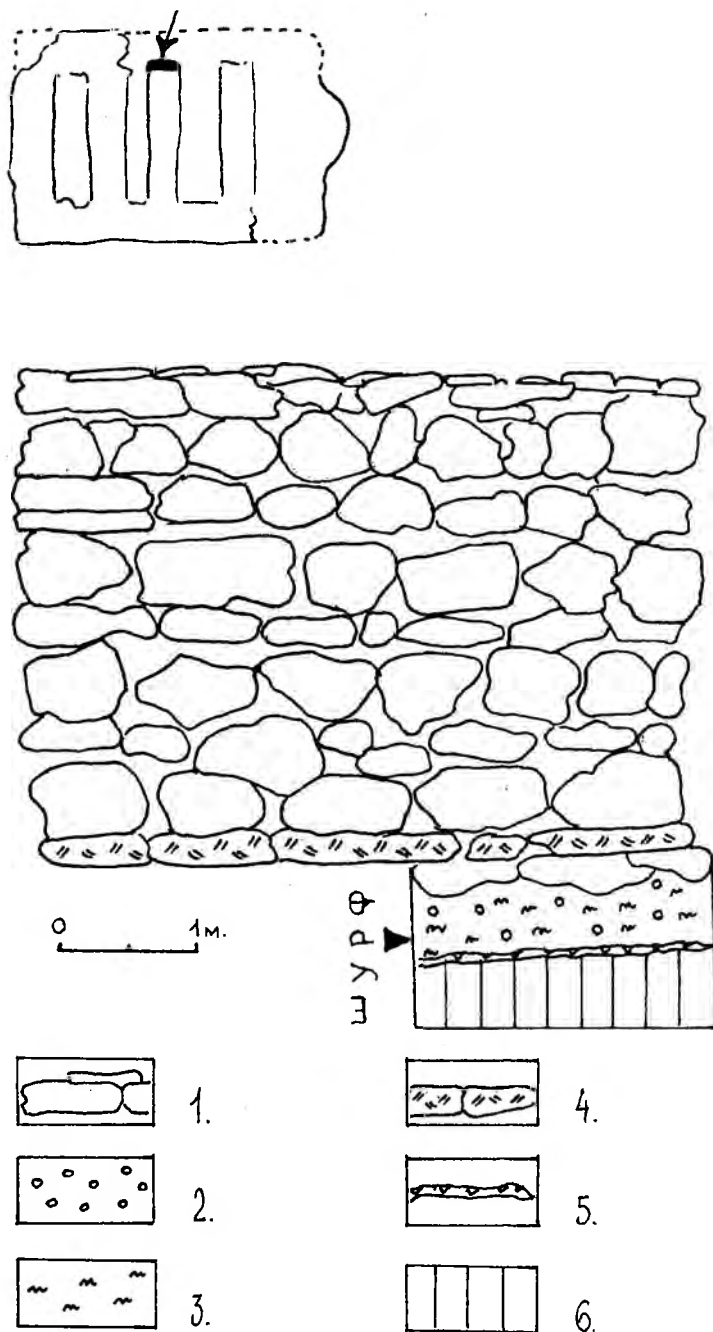
Рис. 6. Фасировка северного торца кладки 1.
 1 – камни; 2 – известь; 3 – ракушечник; 4 – слой цемянки; 5 – уголь; 6 – культурный слой.

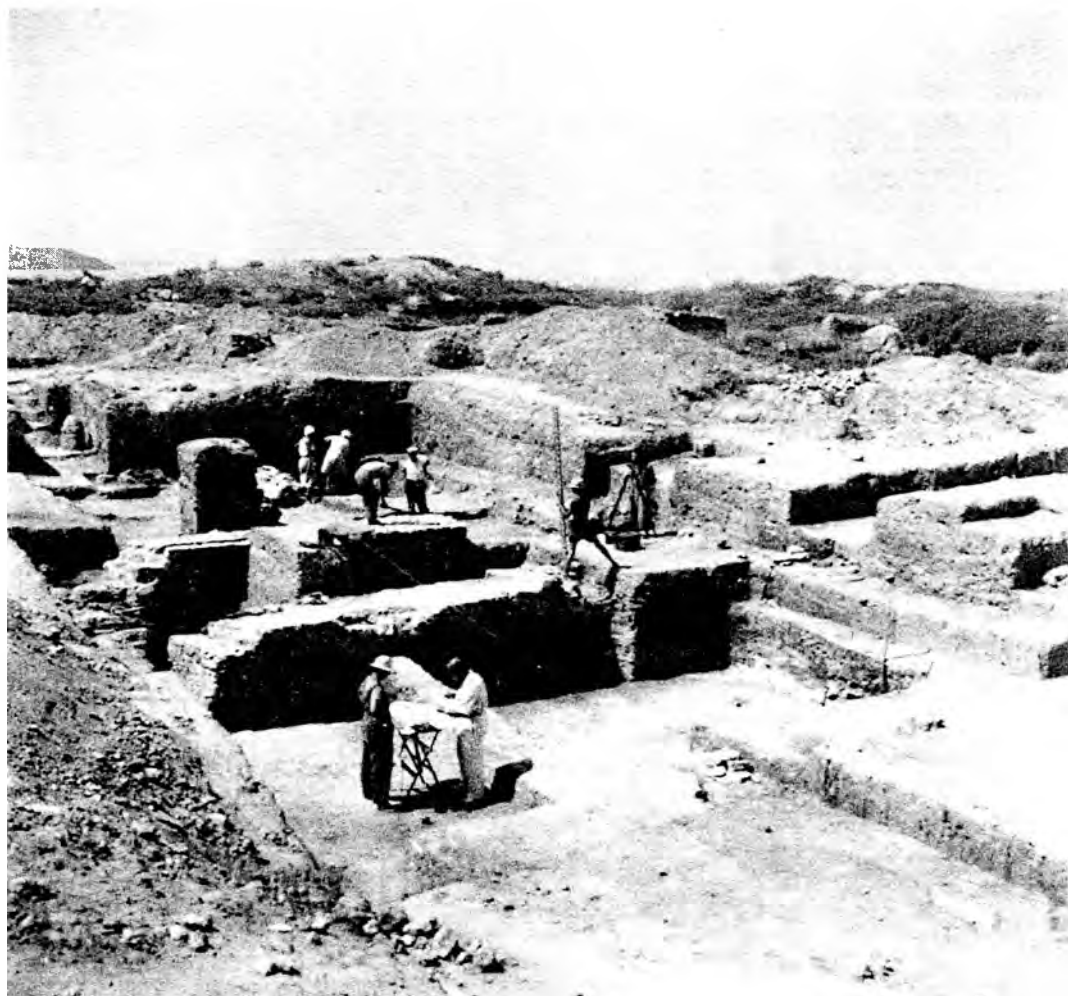
Рис. 7. Общий вид Центральных раскопов с востока. На первом плане – Б.А.Рыбаков и С.А.Плетнева.

Изучение строительства на Таманском городище оказалось самым сложным делом. Мощный культурный слой, достигающий на некоторых участках городища 15 м, постоянно перекапывался ямами для добывания ракушечника, из которого возводились древние постройки на протяжении предшествующих столетий. Кроме того, при постройке по приказу А.В.Суворова береговой крепости в 1778 г. были сняты слои до середины XI в., а на отдельных участках и до IV в. Надежд на находку церкви в этих условиях было не много и поиски ее продолжались без особых успехов в сезоны 1952 и 1953 гг. Только в конце сезона 1954 г. ситуация стала меняться. На самой возвышенной части городища, в 95 м от береговой линии, где были разбиты раскопы общей площадью в 800 м, стали появляться свидетельства монументальной постройки: кирпичная крошка, цемянка, обломки плинфы и черепицы, красного песчаника и мрамора со следами обработки. Они стали появляться уже на глубине 0,5 м от современной поверхности, сигнализируя о близости какой-то капитальной постройки. Мелкие обломки фресок не оставляли сомнения в ее церковном характере (рис. 2). Действительно, на глубине 2,2-2,5 м от современной поверхности была открыта часть кладки фундамента шириной в 1,5 м и длиной в 6 м (кладка 1), сложенной из двух рядов камней ракушечника на известковом растворе (рис. 3,1). Профиль траншеи 2, в которой была открыта кладка 1, зафиксировал громадный перекоп с прослойками камня и извести, оставшийся от разборки стены, опиравшейся на открытый раскопками фундамент (рис. 3,2). На открытом участке кладки были хорошо видны углубления для деревянных лаг (рис. 4). Кладка 1 была открыта буквально в последние дни сезона 1954 г., поэтому исследование остатков постройки, которой она принадлежала, было произведено уже в сезон 1955 г. (рис. 7).

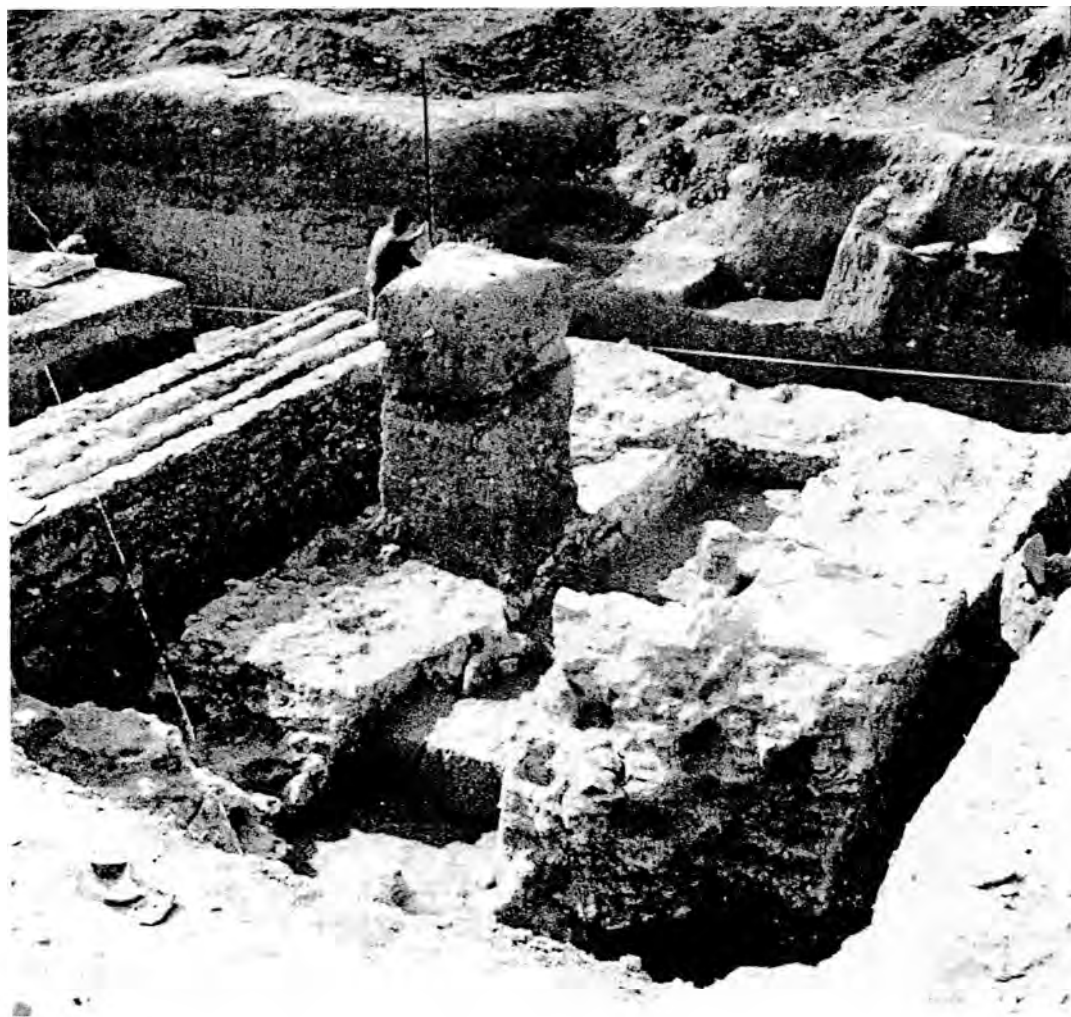
Рис. 8. Западная стена церкви (кладка 3) с продольными лежнями. Вид с севера.

Кладка 3 является западной стеной церкви (рис. 5; 8). Степень ее разрушения различна: в северной части она выше 0 на 0,2-0,4 м, в южной – на 0,6 м ниже 0. С севера кладка разрушена: внешний, западный панцирь ее не сохранился на протяжении 2,6 м и прослеживается только по извести и слою раствора на стенках рва. Но внутренний угол на месте соединения с северной стеной сохранился. В обресе разрушенной северной части кладки западной стены церкви видны три ряда продольных лежней, залегающих на 0,25 м ниже лежней кладки 1. Здесь они проходят в толще стены, а в средней части кладки они видны на поверхности. Ширина лаг – от 0,15 до 0,20 м. В южной части кладки только в нескольких местах прослежены отпечатки на извести деревянных брусьев. Кроме продольных лаг, в обресе кладки с севера видна поперечная лага, вероятно, не единственная. Длина сохранившейся западной стены церкви – 8,2 м, ширина – 1,8 м. С учетом разрушенной части общая длина западной стены равнялась 10,4 м. Соединялась она с южной и северной стенами церкви перевязью с раствором. Ясно, что западная кладка выкладывалась одновременно с южной и северной, образуя с ними каркас здания. Сложена кладка 3 более небрежно, чем кладки 1 и 2. Состоит она из небольших камней на растворе, но местами его так мало, что камни лежат почти всухую.

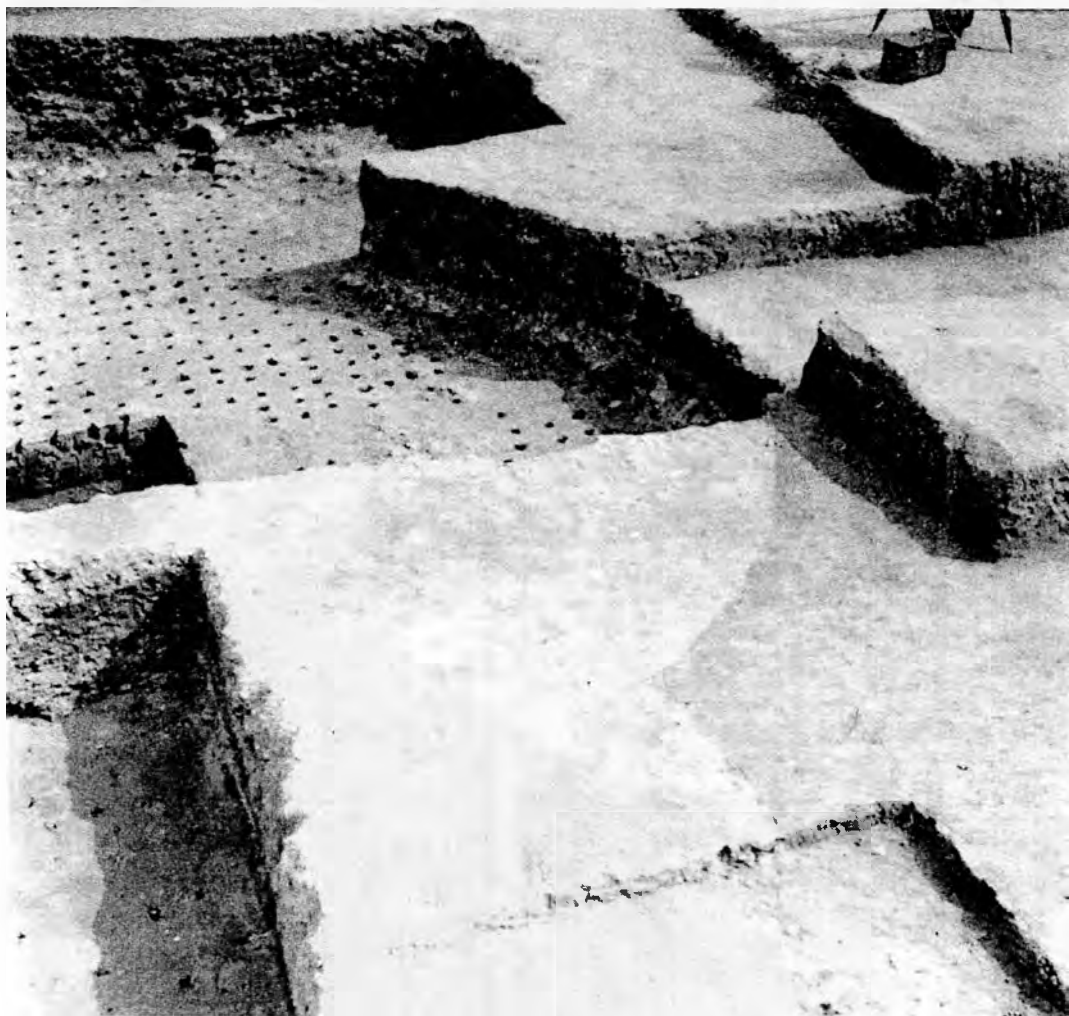
Рис. 9. Апсидная часть церкви. Вид с юга.

Нам осталось описать восточную часть церкви – кладку апсид или то, что от них осталось (рис. 3). Как говорилось выше, это ров апсид, контуры которого четко прослеживались на всем протяжении, переходя в южной части в четкое округлое плечо (рис. 9; 10). Контуры северного плеча восстанавливаются по аналогии с южной частью. Случай сохранил единственный камень на месте соединения центральной апсиды с южной, разрушенной камнедобытчиками. От кладки апсид не сохранилось больше ни одного камня, если не считать мелких камней, забивших дно фундамента центральной апсиды между кольями. Ряды кольев дают представление о подошве из извести и ракушечника, перекрывавших деревянные конструкции. Эту подошву фундаментов и вынимали добытчики из рва апсид после выемки кладок фундамента. По счастью, при этом они не разрушили контура окружности самой центральной апсиды, радиус которой равен примерно 3,1 м. На центральной линии церкви, на месте центральной апсиды, не занятом кольями, на расстоянии 2 м от кладки 2 сохранилось отверстие диаметром 1,5 см и глубиной 0,5 м. По видимому, от измерительного кола, находившегося на этом месте, производилась окружность апсиды. Нужно отметить известную условность установленного радиуса апсиды: не во всех точках ее окружность точно с ним совпадает. Вероятно, ее подравнивали при разметке, что и нарушило первоначальную выкружку. Следом подобных действий можно объяснить то, что к северо-западу от центрального кола, на той же центральной линии остался след такого же кола. Он мог относиться ко времени устройства рва для фундамента, тогда как первый – к уточнению правильной выкружки апсиды при выкладке фундамента.

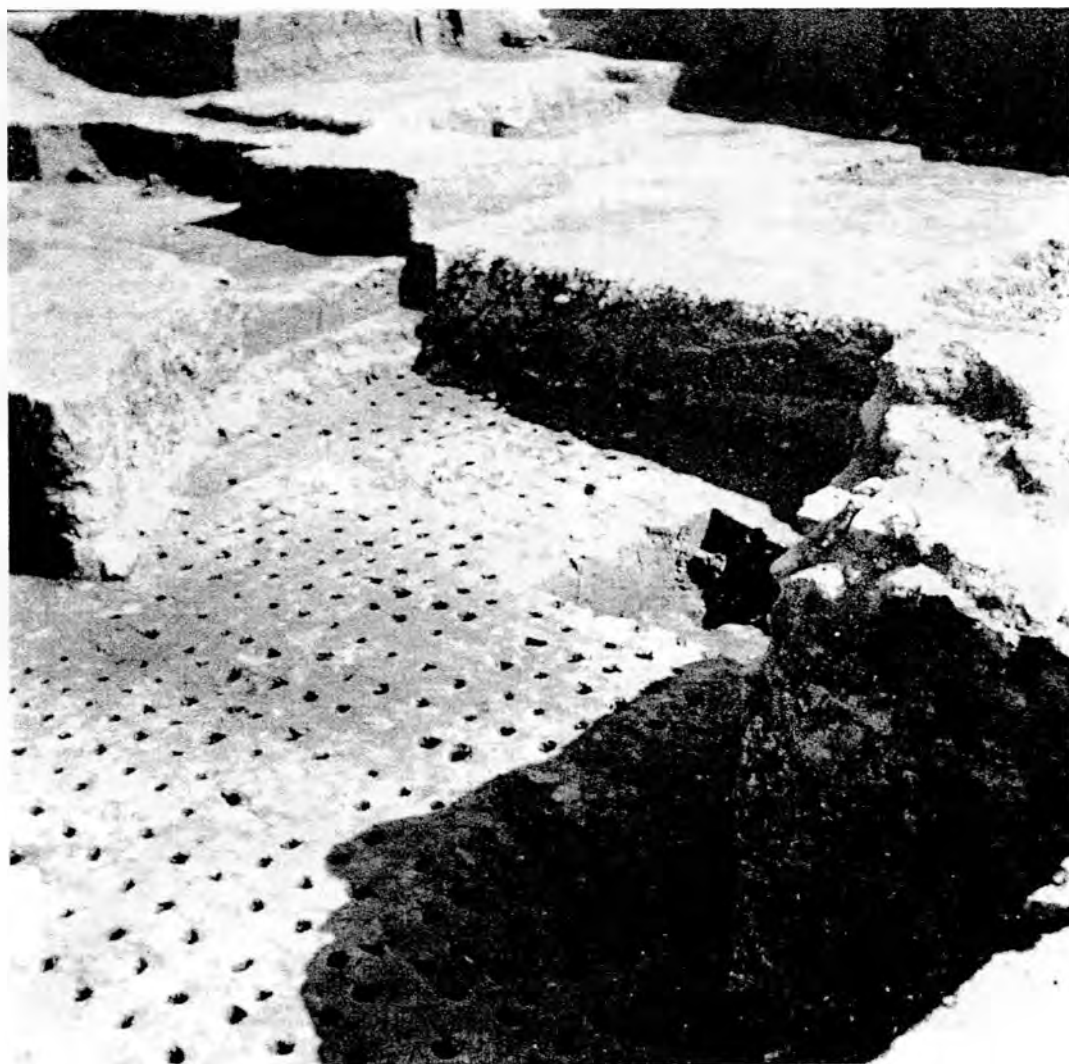
Рис. 10. Апсидная часть церкви. Вид с севера.

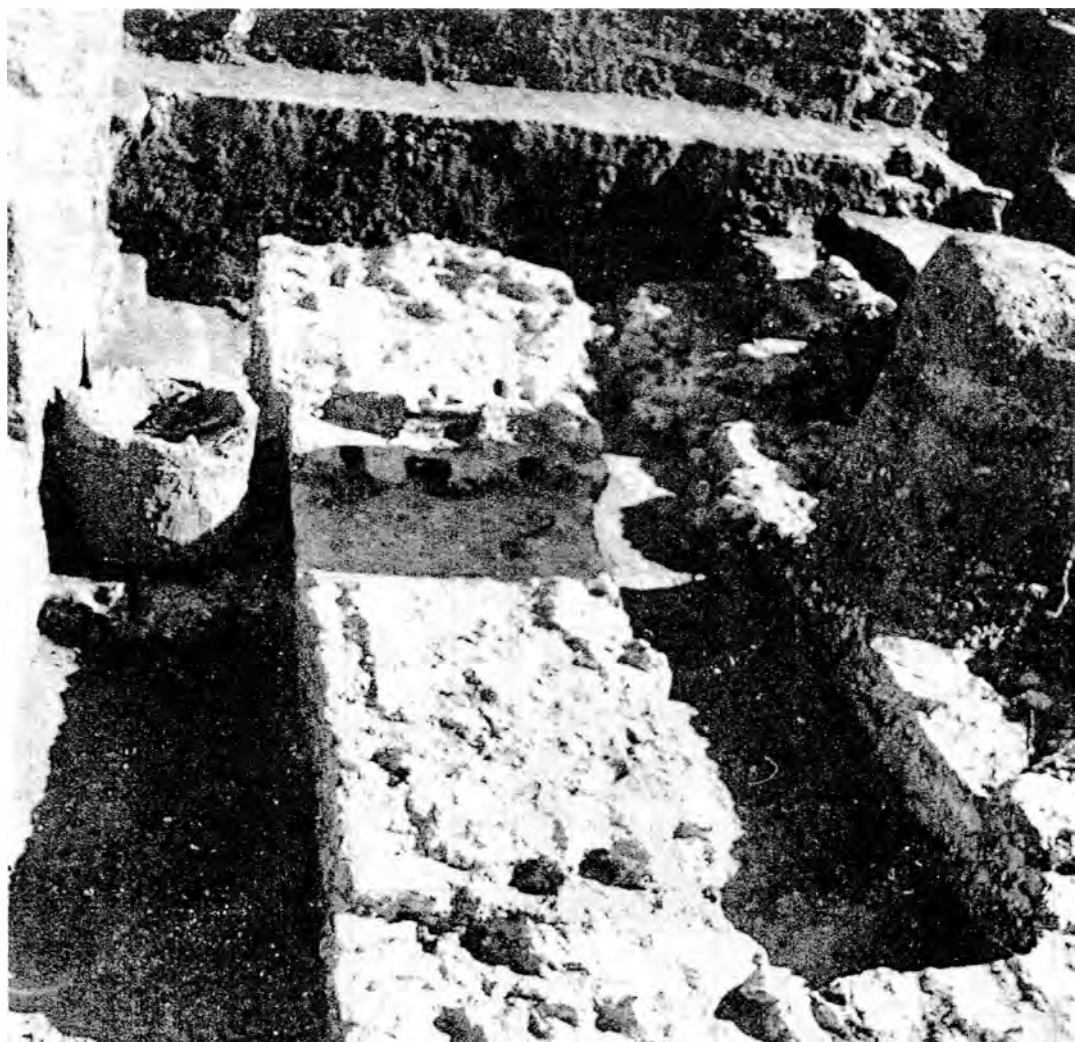
Рис. 11. Пифос VII века около западной стены церкви.

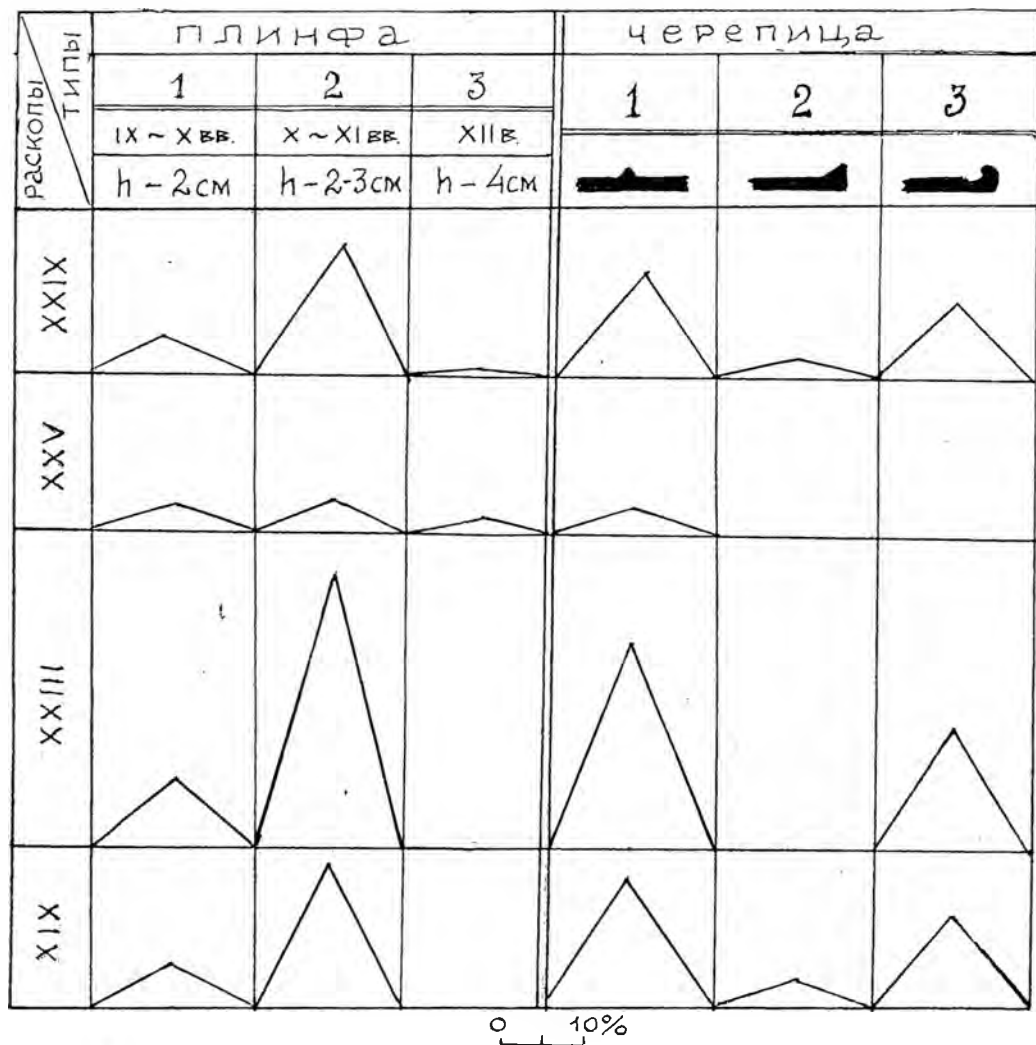
Рис. 12. Диаграмма распределения плинфы и черепицы на Центральных раскопах.

На строительной площадке, открытой раскопками на Центральных раскопах (23, 19, 29, 25) найдено более тысячи обломков плитки и черепицы (рис. 12). Плитка относится к трем типам: 1 – толщиной в 2 см, 2 – толщиной от 2 до 3 см, 3 – толщиной до 4 см. Из 836 обломков плитки 520 принадлежит 2 типу. Это плитка X-XI вв., близкая плитке Десятиной церкви [9, с. 9] и Софии Киевской [1, с. 174]. Любопытно распределение находок ее типов по раскопам (рис. 12). Находки плитки 1 типа распределяются почти равномерно на всех раскопах, как расположенных рядом с церковью, так и расположенных в 20-30-ти м от нее. Находки самой многочисленной плитки 2 типа сосредоточены в 20-30-ти м от нее, в самом центре строительной площадки, поблизости от постоянно необходимой для ее укладки извести, заготовленной в “твориле”. Редкие находки плитки 3 типа, самой поздней, отмечены рядом с церковью и, вероятно, связаны не с ее возведением, а с ремонтами в XII-XIII столетиях. Черепица представлена тоже тремя типами: 1 – с валиком на поверхности, изображающим букву греческого алфавита. Бортик у нее бывает прямоугольным или остроугольным. 2 тип - с остроугольным бортиком, 3 тип – с прямоугольным бортиком и углублением (рис. 12). Из 505 найденных обломков черепицы большинство относится к 1 и 3 типам, черепица 2 типа найдена в меньшем количестве. Характер ее распределения совпадает с распределением плитки 2 типа, что связано с этапом выкладки стен и покрытием крыши черепицей. Кирпич, встреченный при раскопках в мелких обломках, имел красный обжиг и размеры близкие, но не идентичные размерам кирпичей Десятиной церкви в Киеве: 31x22,3x5,2 см, в то время как киевские кирпичи достигали размера 31x31x2,5 см и отличались светло-желтой глиной с зернами кварца [8, с. 49].

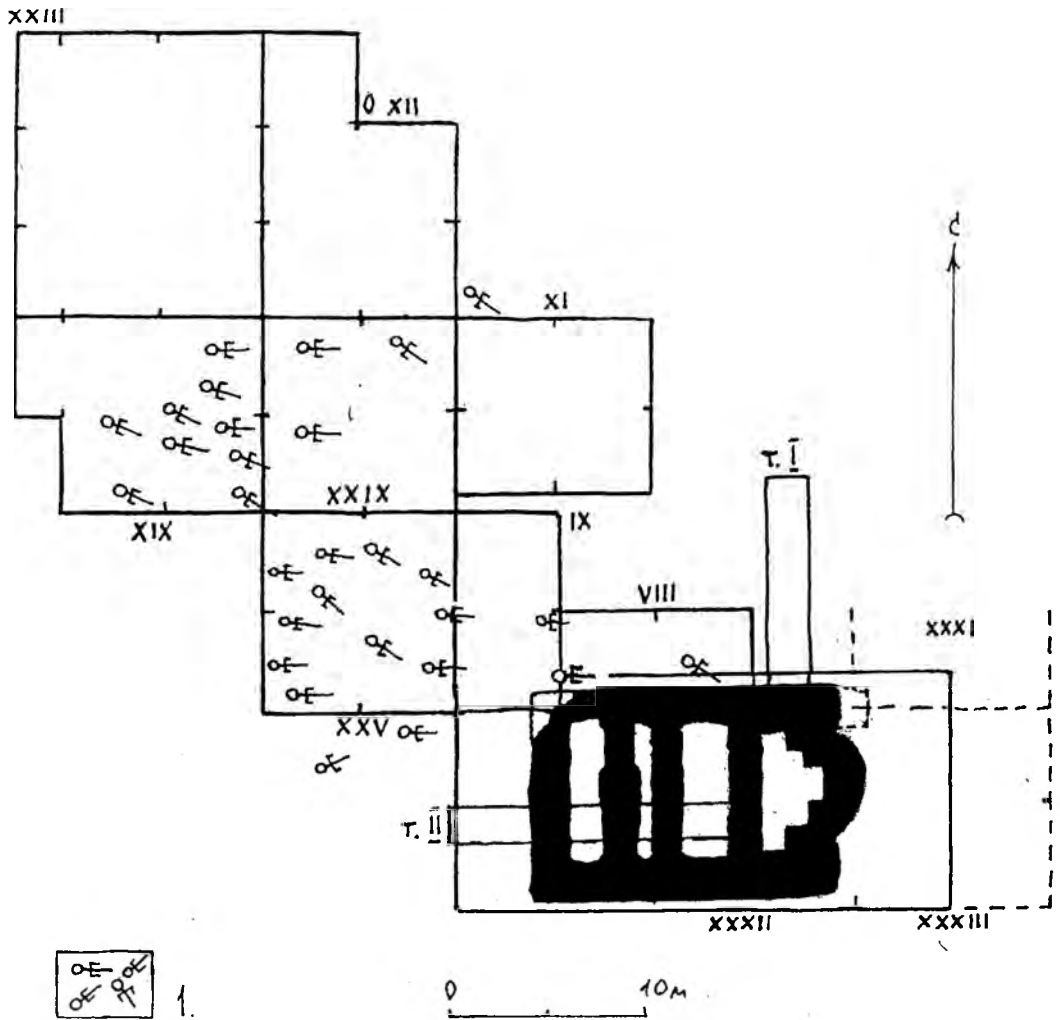
Рис. 13. Кладбище около церкви. 1 – остатки погребений.

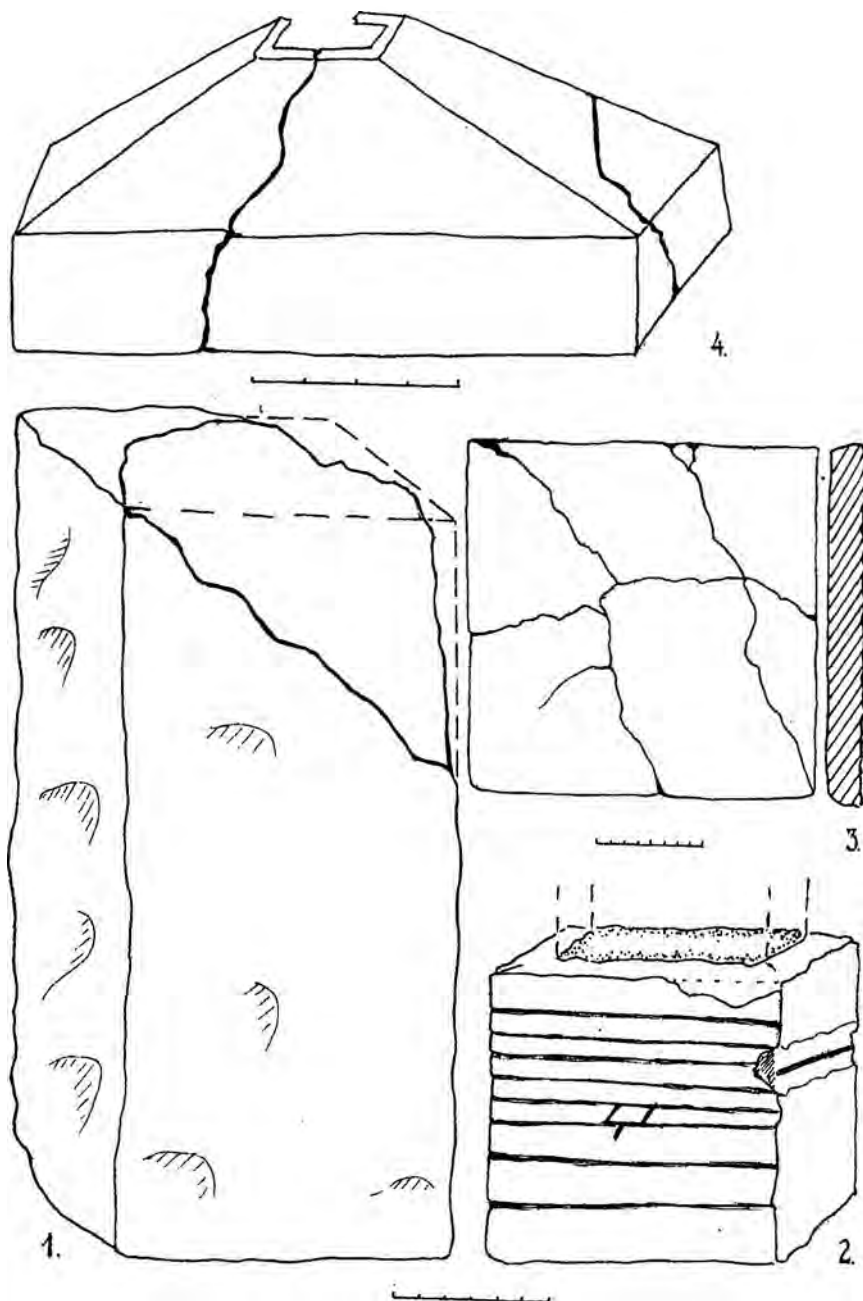
Рис. 14. Поделки из красного песчаника.

1 – блок со следами обработки; 2 – куб со следами обработки и сломом в верхней части; 3 – плита со следами раствора на обратной стороне; 4 – часть базы в обломках.

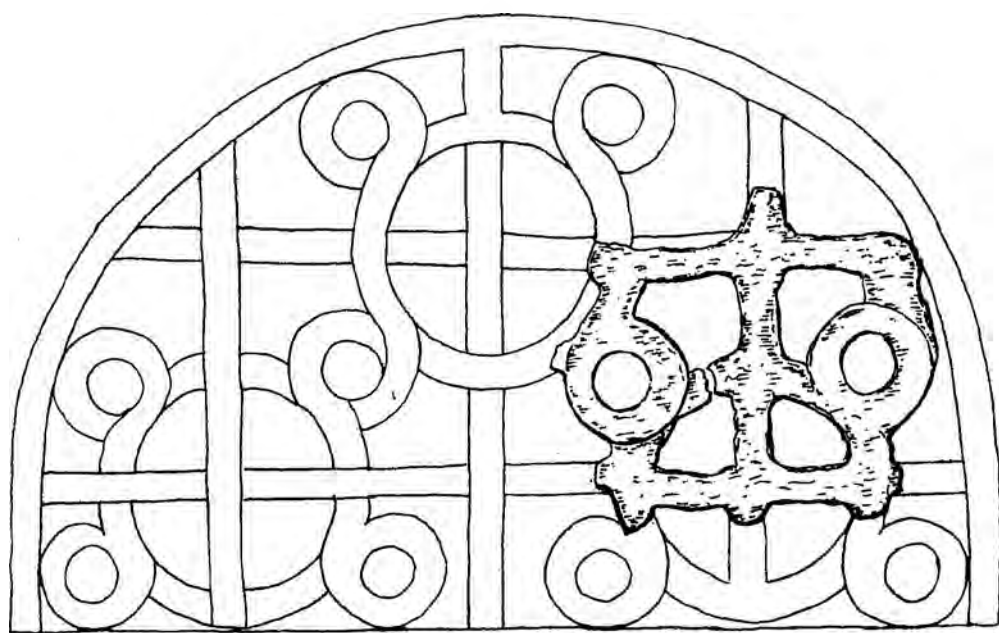
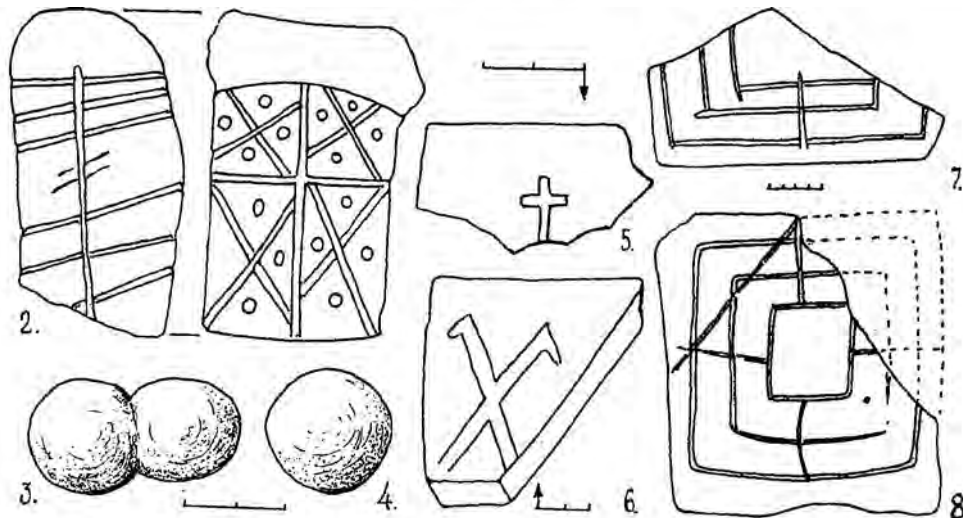
Рис. 15. Поделки из красного песчаника.

1 – фрагмент ажурной резной композиции (реконструкция Б.А.Рыбакова); 2 – поделка с резным орнаментом; 4 – шарики из мрамора; 5 – плитка с крестом; 6 – черепица со знаком; 7, 8 – плитки песчаника с “вавилонами”.

находках, относящихся к его интерьеру. Это, прежде всего, обломки мрамора и красного песчаника со следами обработки, найденные рядом с церковью и в засыпке фундаментного рва. Помимо частых находок обломков мрамора с остатками обработки, были найдены мраморные шарики диаметром в 2,5 см, два сдвоенных и один одинарный (рис. 12,3,4). Больше поделок из красного песчаника. К явным полуфабрикатам относится прямоугольник высотой 28 см, квадратный в сечении, со следами первоначальной обработки и сколом в верхней части (рис. 14,1). Квадратный постамент размером 11x11 см лучше обработан инструментом, оставившим продольные ряды полос, на одной из которых прочерчен княжеский знак (рис. 14,2). Это тоже бракованное изделие: в верхней части его и сбоку видны сколы. Квадратная плитка из красного песчаника размером 27x30 см со слегка скошенными краями на обратной стороне сохранила следы связующего известкового раствора (рис. 14,3). Возможно, она относится к остаткам мощения пола церкви или части его, например, в алтаре. Уверенно утверждать это трудно, так как на боковых скошенных плоскостях следов раствора нет, что непременно было бы в случае заливки пустот между ними при укладке на полу. Но что эта, тщательно сделанная плитка использовалась в интерьере церкви – сомнений нет. Тем более, что из красного песчаника изготовлялись и более сложные предметы. Такова деталь ажурной резьбы из плиты толщиной в 3 см, которая дает возможность реконструировать полукруглую арку с плетеным орнаментом из лент в 7 мм толщиной (рис. 15,1). О назначении ее в интерьере храма судить трудно, но нельзя исключить использование ее в алтарной преграде. Судя по другим находкам орнаментированных фрагментов из красного песчаника, в убранстве храма он использовался широко (рис. 15,2,5). Наконец, стены храма были покрыты фресками, многочисленные кусочки которых (1x0,5 см) были найдены в огромном количестве. Один обломок оконного стекла диаметром в 22 см – последняя деталь, относящаяся к интерьеру церкви св. Богородицы.
