С.Д. КРЫЖИЦКИЙ

ОПЫТ РЕКОНСТРУКЦИИ ЖИЛЫХ ДОМОВ ЦЕНТРАЛЬНОГО КВАРТАЛА НА УЧАСТКЕ НГС В НИЖНЕМ ГОРОДЕ ОЛЬВИИ

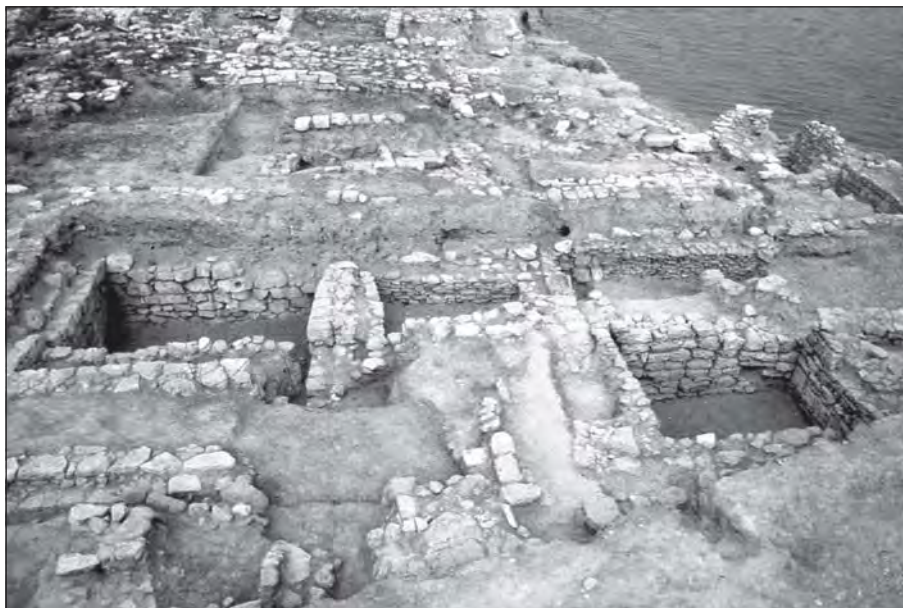
Рис. 2. Вид с юга на северную половину центрального квартала.
Прямо и слева подвалы №№ 253,257 и протирон в доме IV - 1; справа – подвалы
№№ 287,280 дома IV - 2.

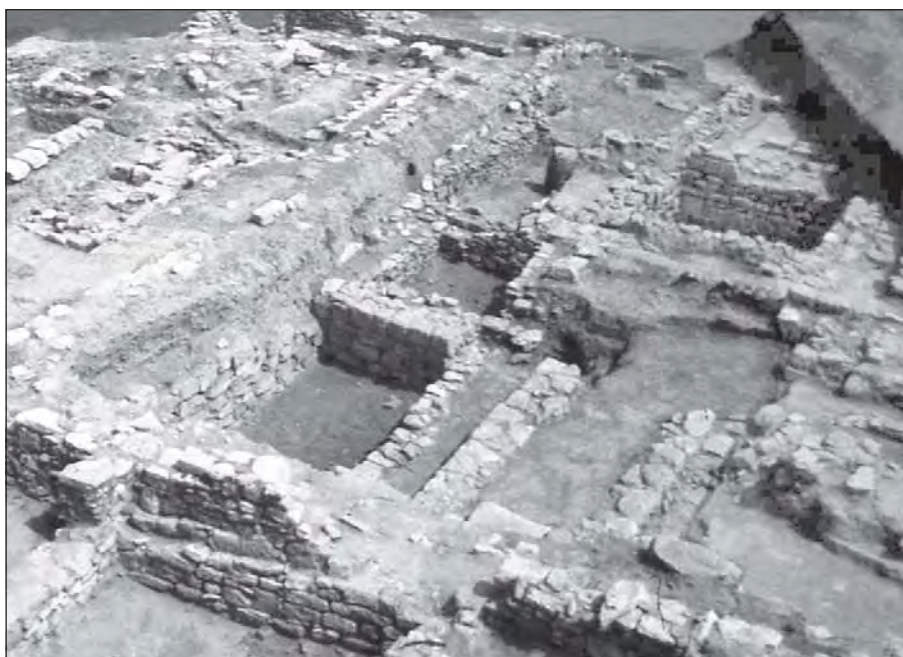
Рис. 3. Вид с запада на дома IV - 1, IV - 2.

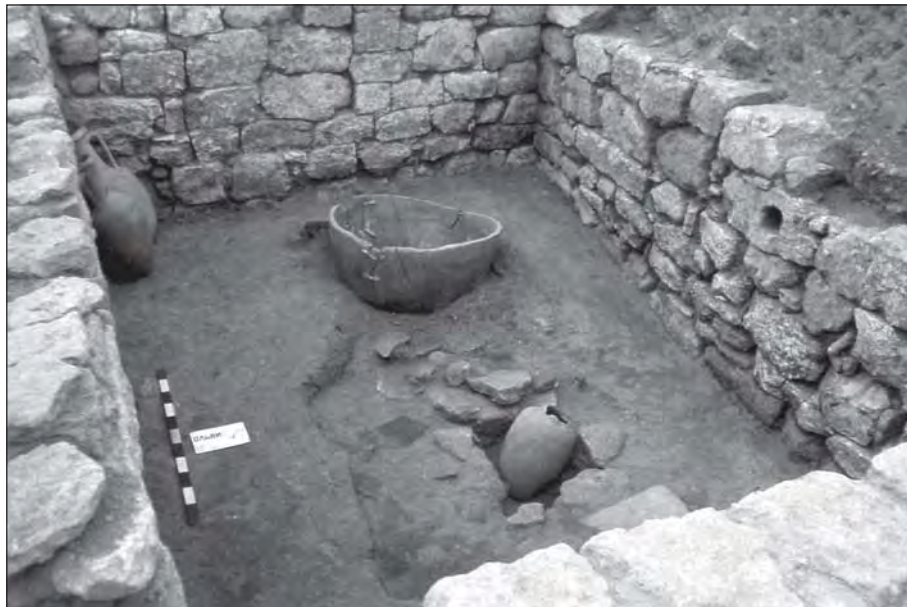
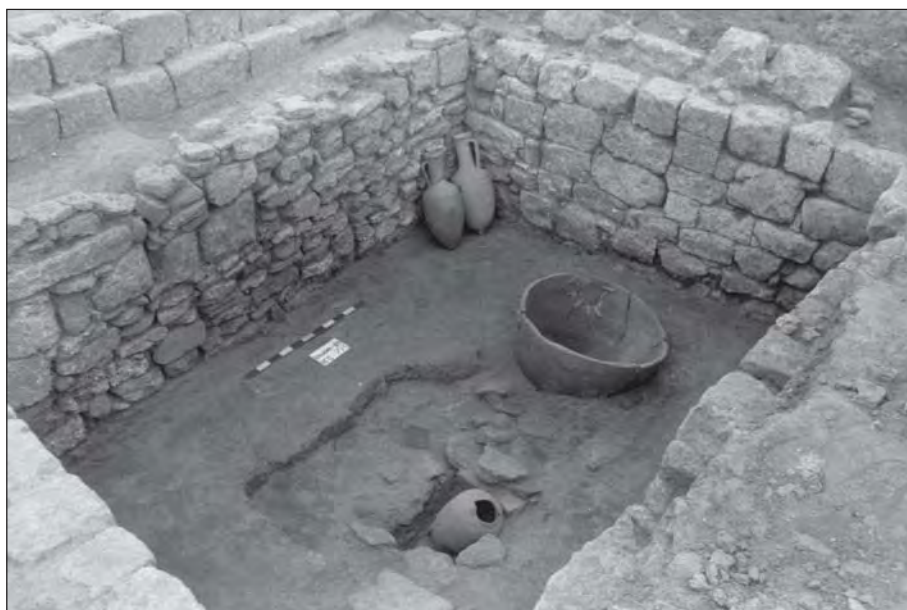
4 а

Рис. 4. Дом IV - 1. Подвал № 253. Вид с юга.

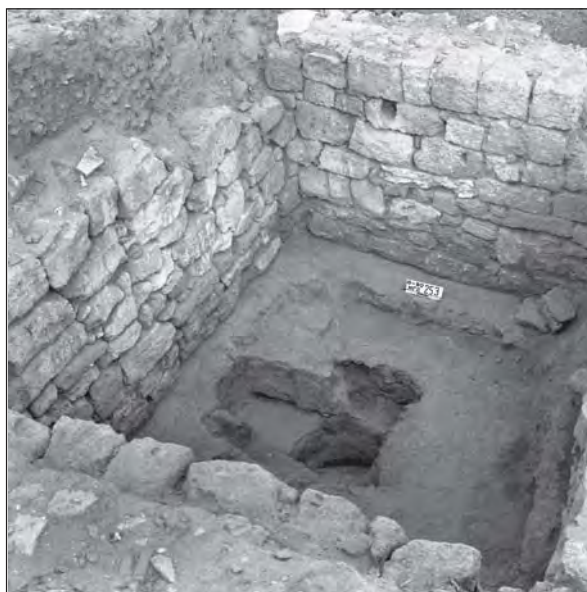
Рис. 5. Дом IV - 1. Подвал № 253. Вид с севера.

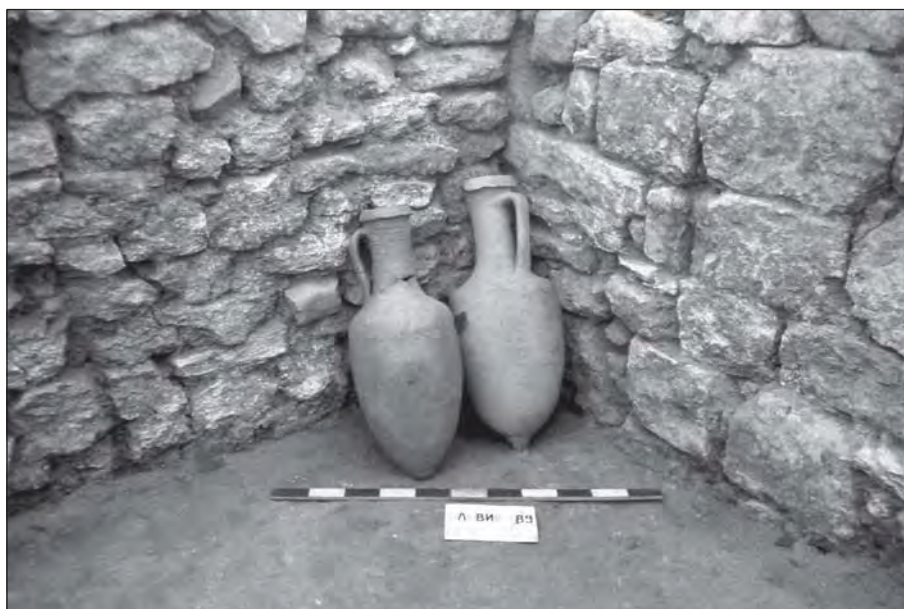
Рис. 6. Подвал № 253. Амфоры.

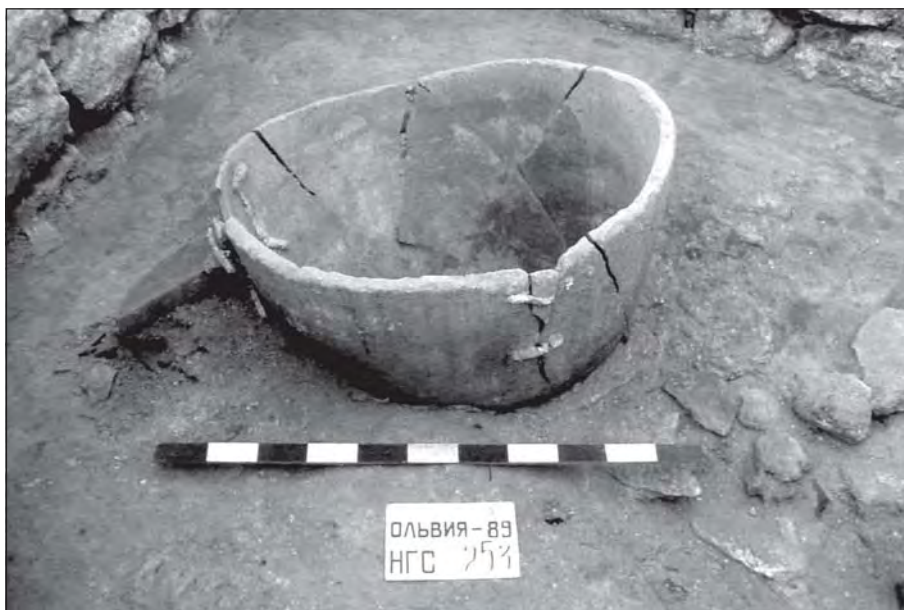
Рис. 7. Подвал № 253. Нижняя часть пифоса во вторичном использовании.

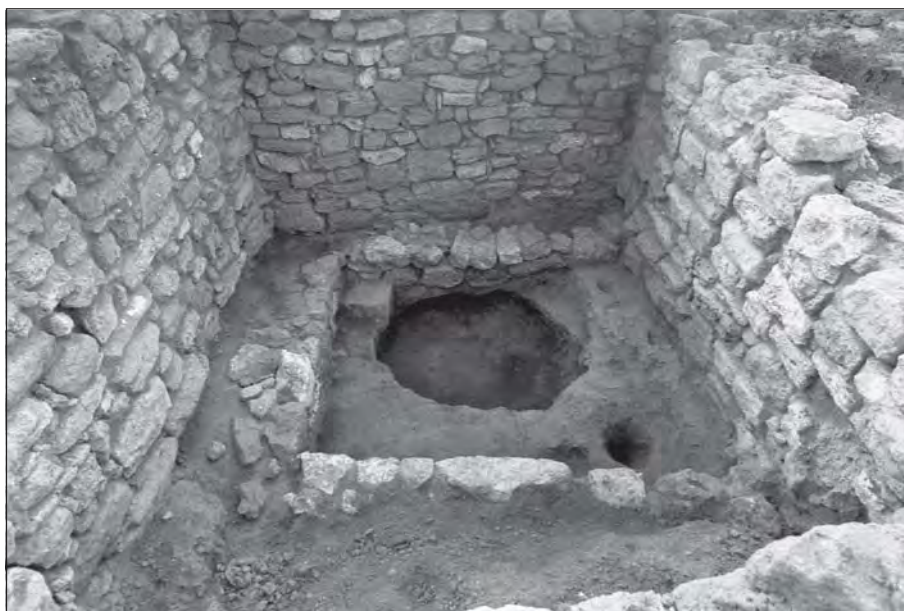
Рис. 8. Дом IV - 2. Подвал № 280. Вид с востока.

Строительные остатки эллинистического времени относятся к трем основным строительным периодам. К первому - устройство подвала № 280 (рис. 8), в котором был обнаружен очаг. Ко второму – строительство подвалов №№ 301 и 302, в котором сохранился очаг (рис. 9-11). К третьему - засыпка подвала № 302 и устройство над ним наземного помещения № 302 (рис. 12) с алтарем и остатками печи (рис. 13). В это же время прекращает свое существование, по-видимому, и подвал № 301. От наземного помещения № 302 частично сохранились западная (№ 282), северная (№ 283) и восточная (№ 300) стены. Восточная стена № 300 выступает к северу от стены № 283, что дает основания считать, что наземное помещение № 301 имело ширину, с учетом расположения кладки № 319, не менее 2,3 м. В связи с этим следует подчеркнуть, что при раскопках помещений №№ 301,302 был обнаружен мощный завал рухнувшей черепичной кровли, состоявший из керамид и калиптеров полукруглого и граненого сечений. Еще одно крытое помещение располагалось к северу от подвала № 280. В начале – середине IV в. до н. э. на его месте существовал подвал № 287.

му делу [Диатроптов, 2006, с. 204]. В подвале № 280 у западной стены обнаружен *in situ* прямоугольный каменный столик, служивший, возможно, алтарем.

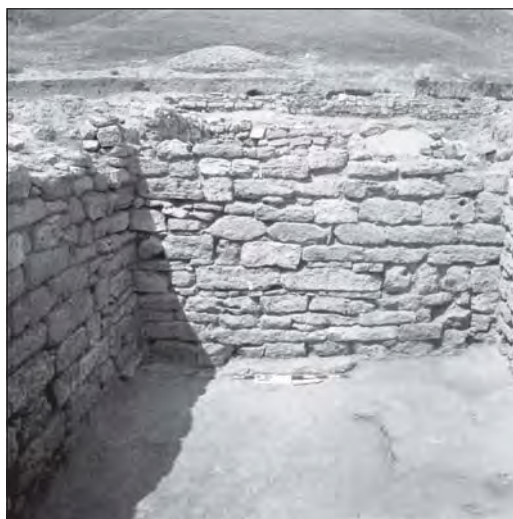
Рис. 10. Подвал № 302. Западная стена.

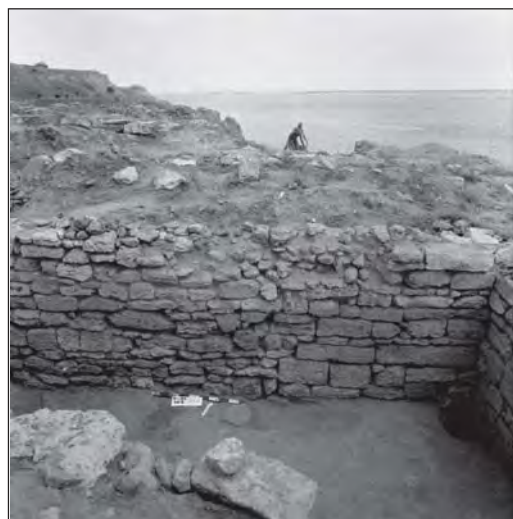
Рис. 11. Подвал № 302. Северная стена.

Таким образом, в северо-восточном углу центрального квартала находился блок крытых помещений, состоявший из четырех комнат. Отметим также, что северная стена помещения № 302 сохранилась на достаточную высоту, чтобы можно было сделать вывод об отсутствии в ней дверного проема, который бы соединял помещения №№ 302 и 301. В помещение № 301 можно было попасть только через помещения №№ 280 и 287.

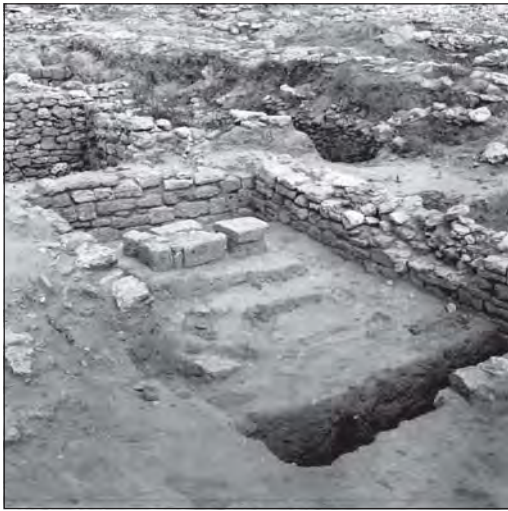
Рис. 12. Наземное помещение № 302 с алтарем. Вид с юго-востока.

Назначение подвалов было в основном, по-видимому, хозяйственным. Так, на полах подвала № 302 были обнаружены амфоры, в том числе вкопанные их нижние части, лутерий, очаг открытого типа. Здесь же обнаружен фрагмент штока известнякового якоря - предмет, необычные условия находки которого могут связываться с отправлением домашнего культа, посвященного морско-

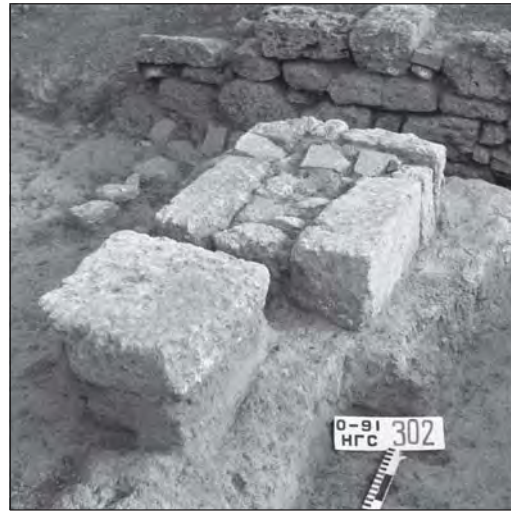
Рис. 13. Алтарь в помещении № 302.

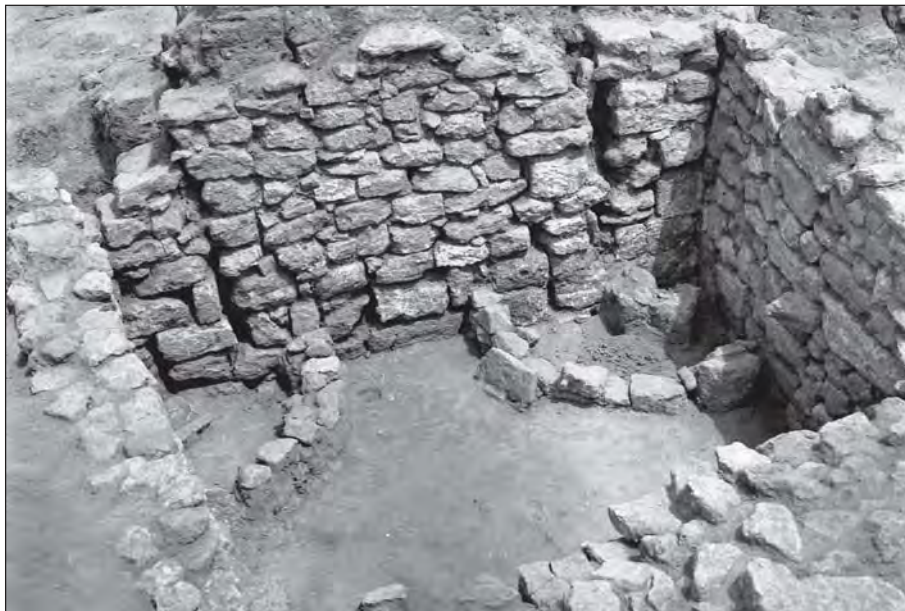
Рис. 14. Дом IV - 3. Подвал № 343. Вид с юга.

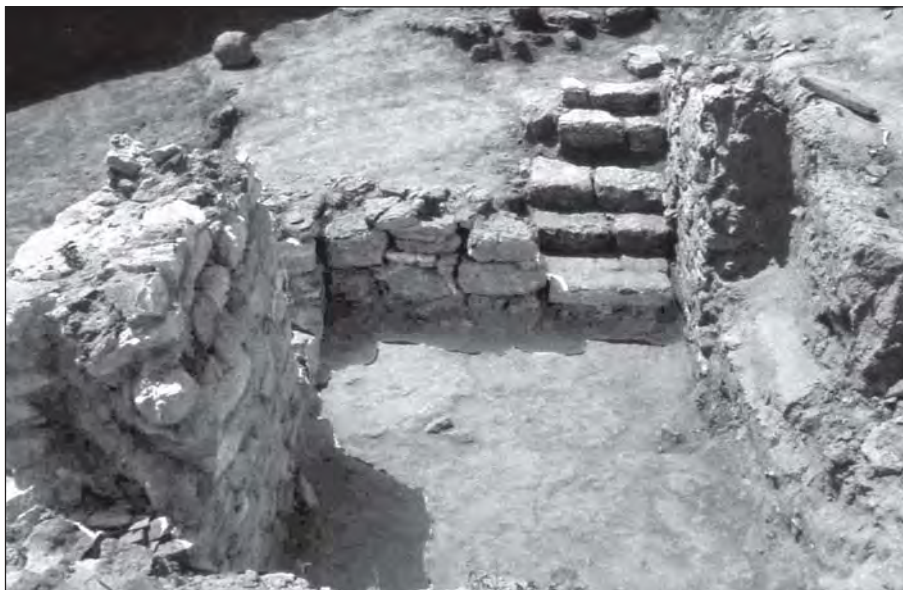
Рис. 15. Дом IV - 4. Подвал № 353. На дальнем плане лестница, ведущая из двора в подвал. Вид с севера.

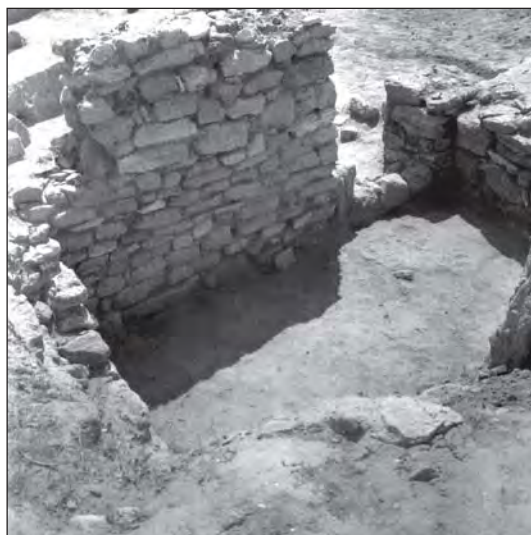
Рис. 16. Восточная стена подвала № 353 с дверным проемом, ведущим в соседний подвал № 351.

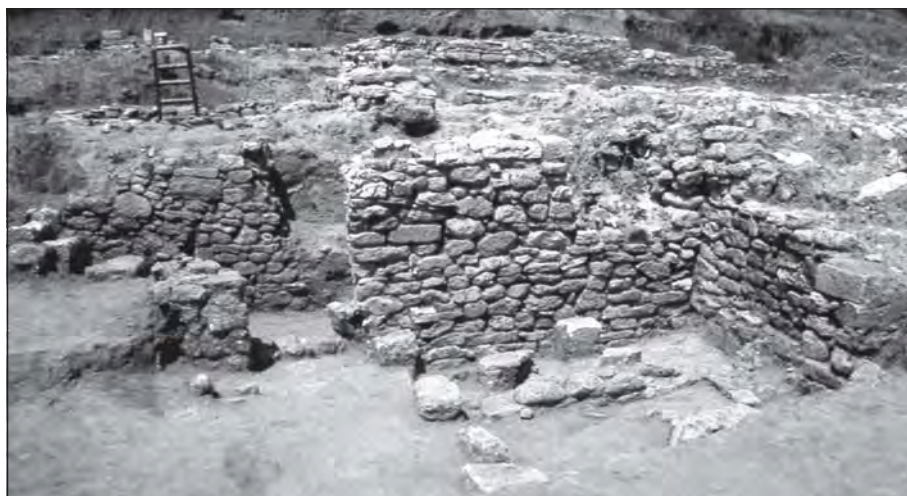
Рис. 17. Дом IV - 4. Подвал № 351. Вид с востока.

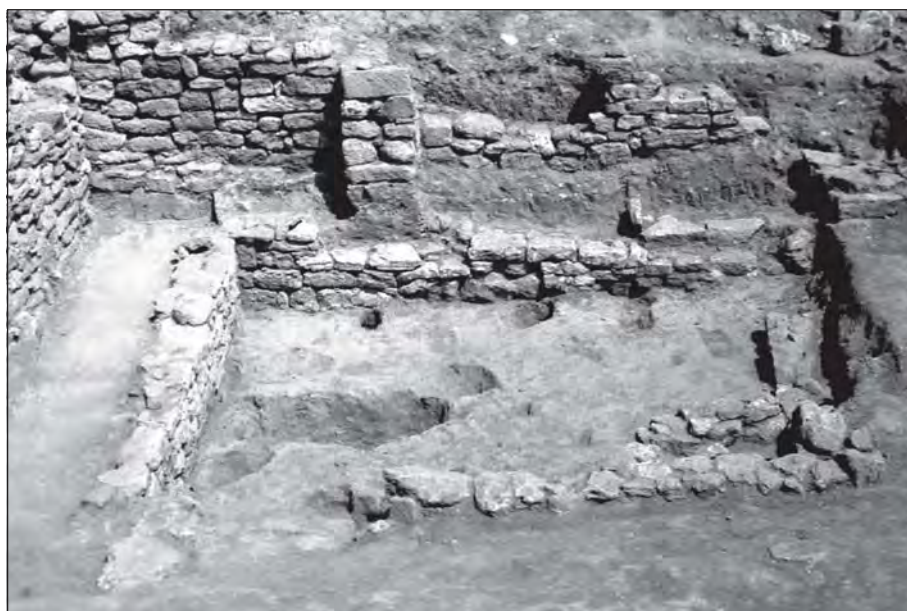
Рис. 18. Дом IV - 4. Подвал № 351 и открытые под его полом остатки более раннего подвала № 392. Вид с юга.
