К. Э. ГРИНЕВИЧ

СТЕНЫ
ХЕРСОНЕСА ТАВРИЧЕСКОГО

ЧАСТЬ II

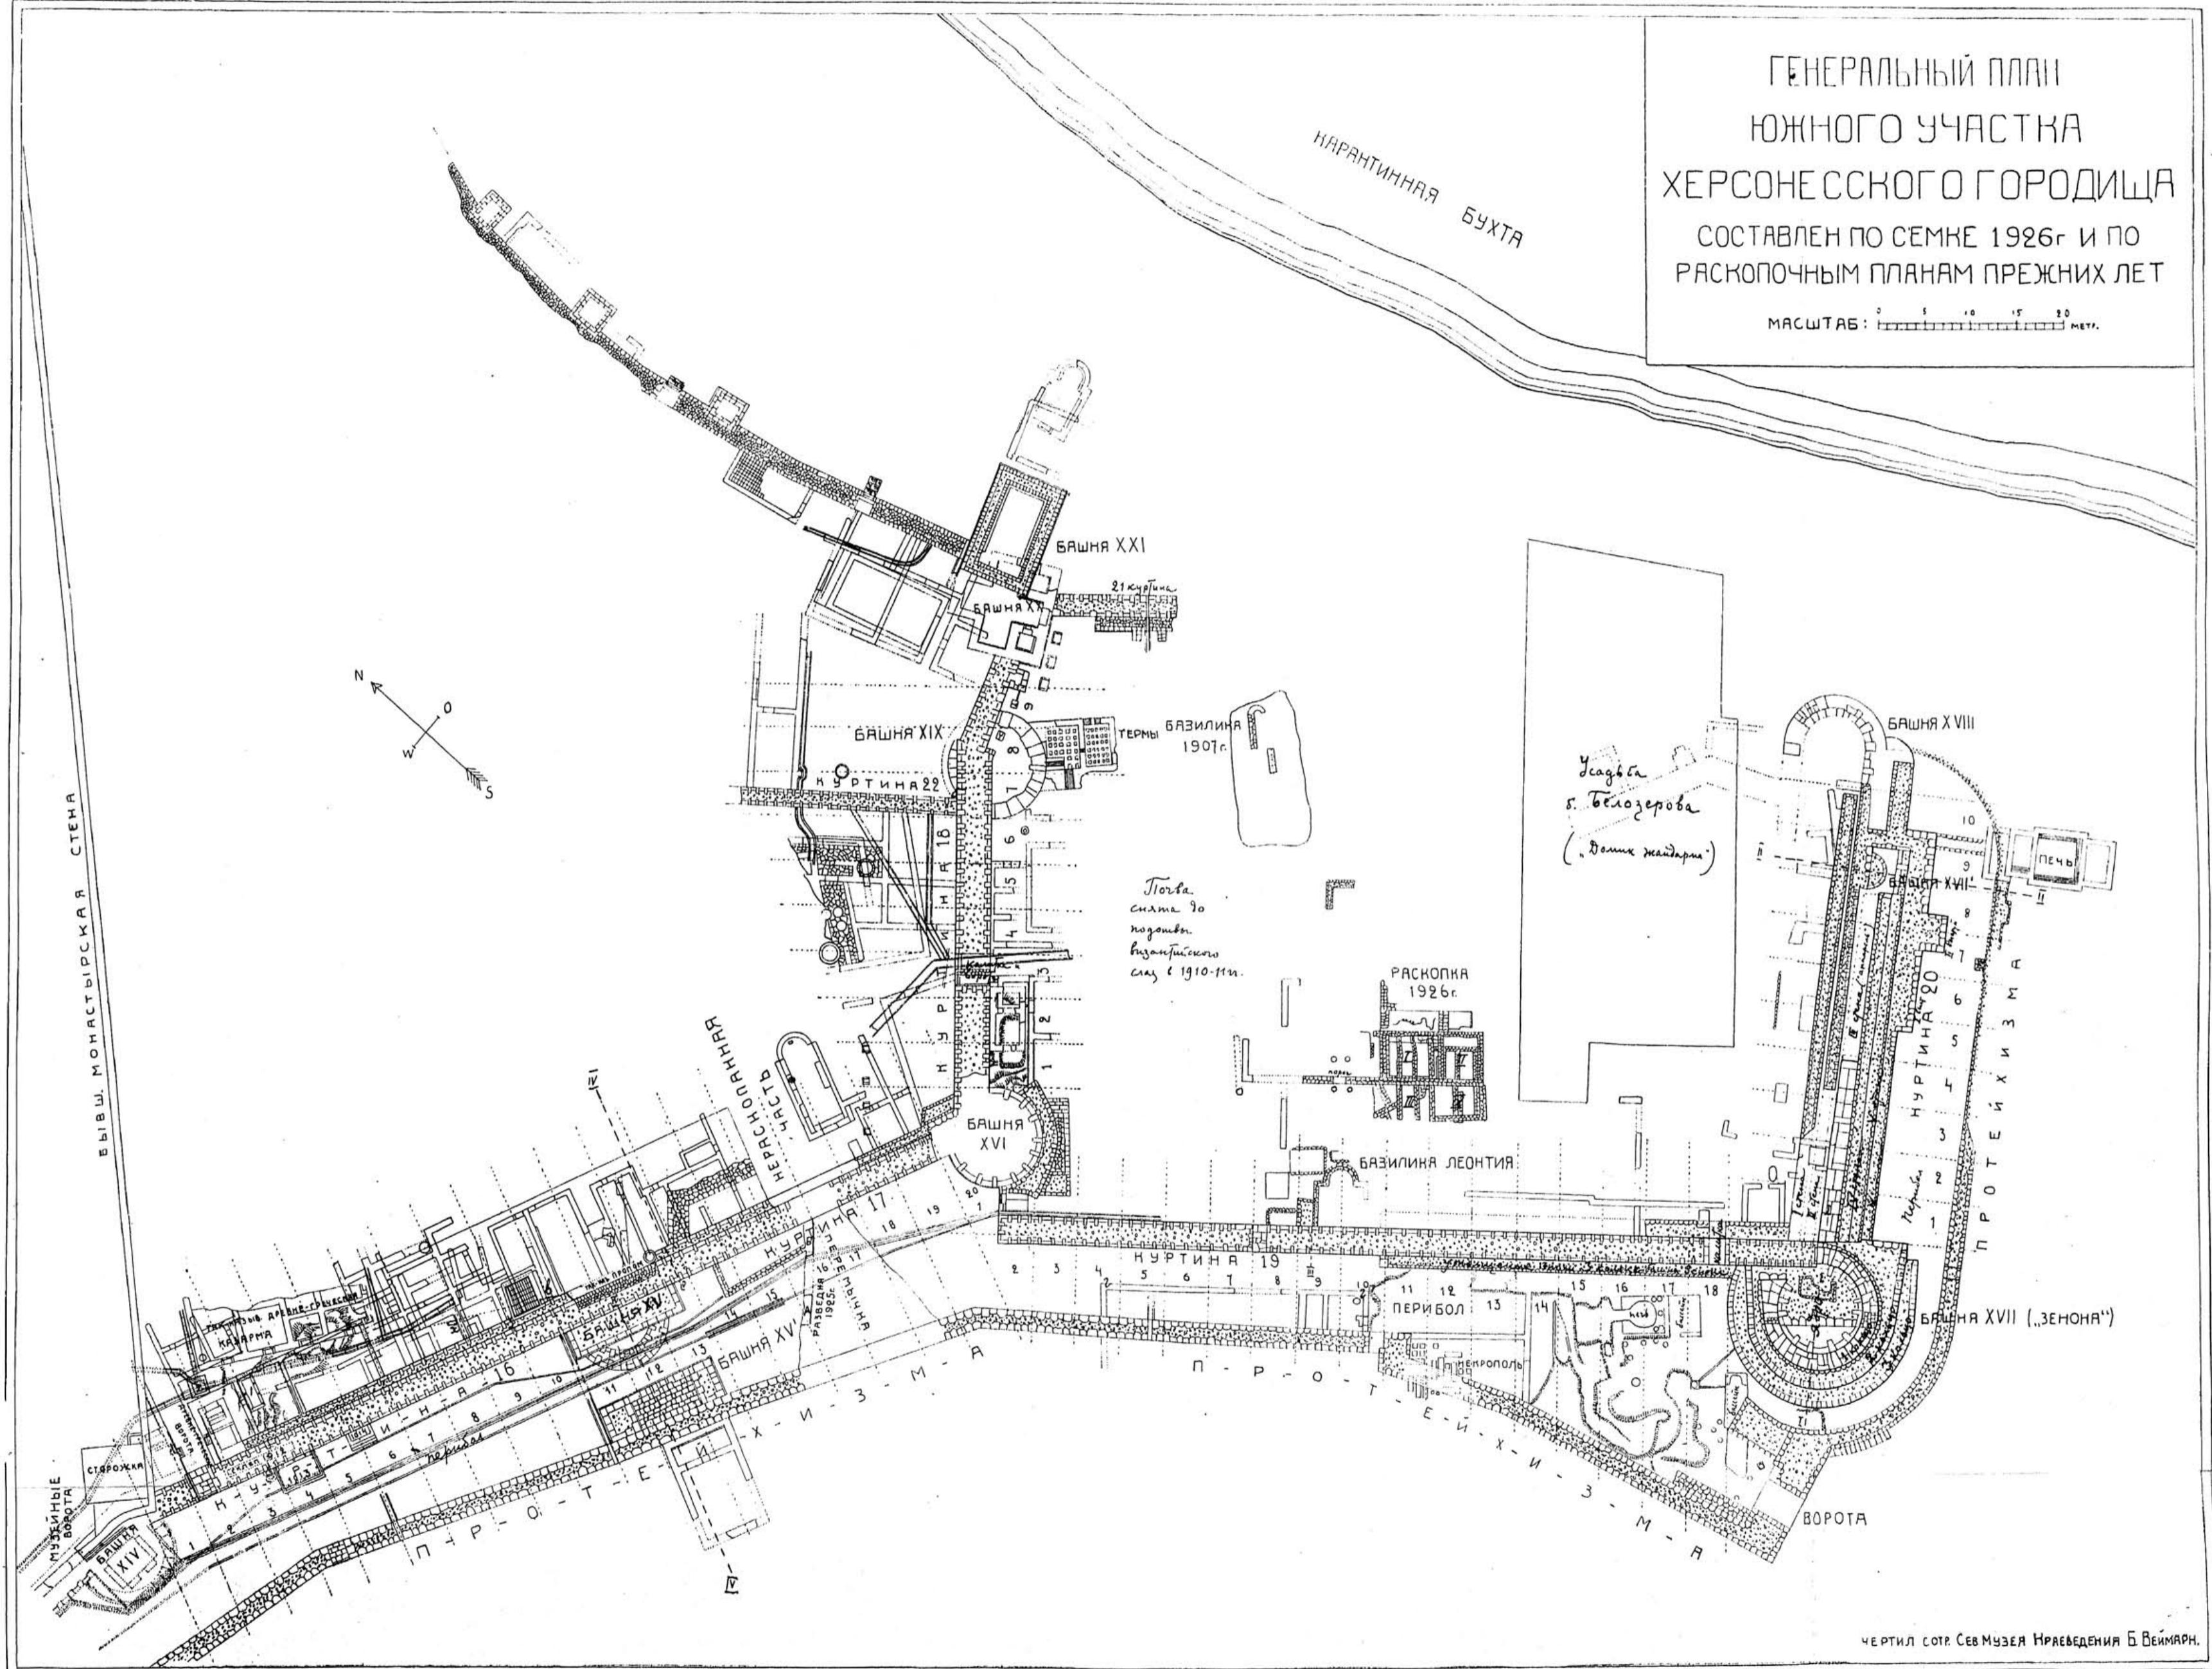
Рис. 2. Схематический план юго-восточного участка с нумерацией куртин и башен.

ГЕНЕРАЛЬНЫЙ ПЛАН
ЮЖНОГО УЧАСТКА
ХЕРСОНЕССКОГО ГОРОДИЩА
СОСТАВЛЕН ПО СЕМКЕ 1926г И ПО
РАСКОПОЧНЫМ ПЛАНАМ ПРЕЖНИХ ЛЕТ

При описании мы исходим, прежде всего, из данных раскопок, присовокупляя анализ современного состояния крепостной ограды. Для наилучшей наглядности мы на таблицах воспроизводим рисуночный масштабный чертеж наружного и внутреннего фасада линии обороны, при чем для большей точности приводим также фотографические изображения стен, а на чертежи просим смотреть, как на масштабные схемы, необходимые для наилучшего понимания взаимоотношения всех частей и для ориентировки в линии обороны. Для большей точности все куртины разделены на пятиметровые отрезки, имеющие особую нумерацию, параллельно номерам куртин. Номера отрезков идут в направлении нумерации куртин. В качестве руководящего схематического чертежа мы помещаем здесь план всего изученного участка, взятый из вышеупомянутой работы А. Л. Бертье-Делагарда (см. рис. 2).

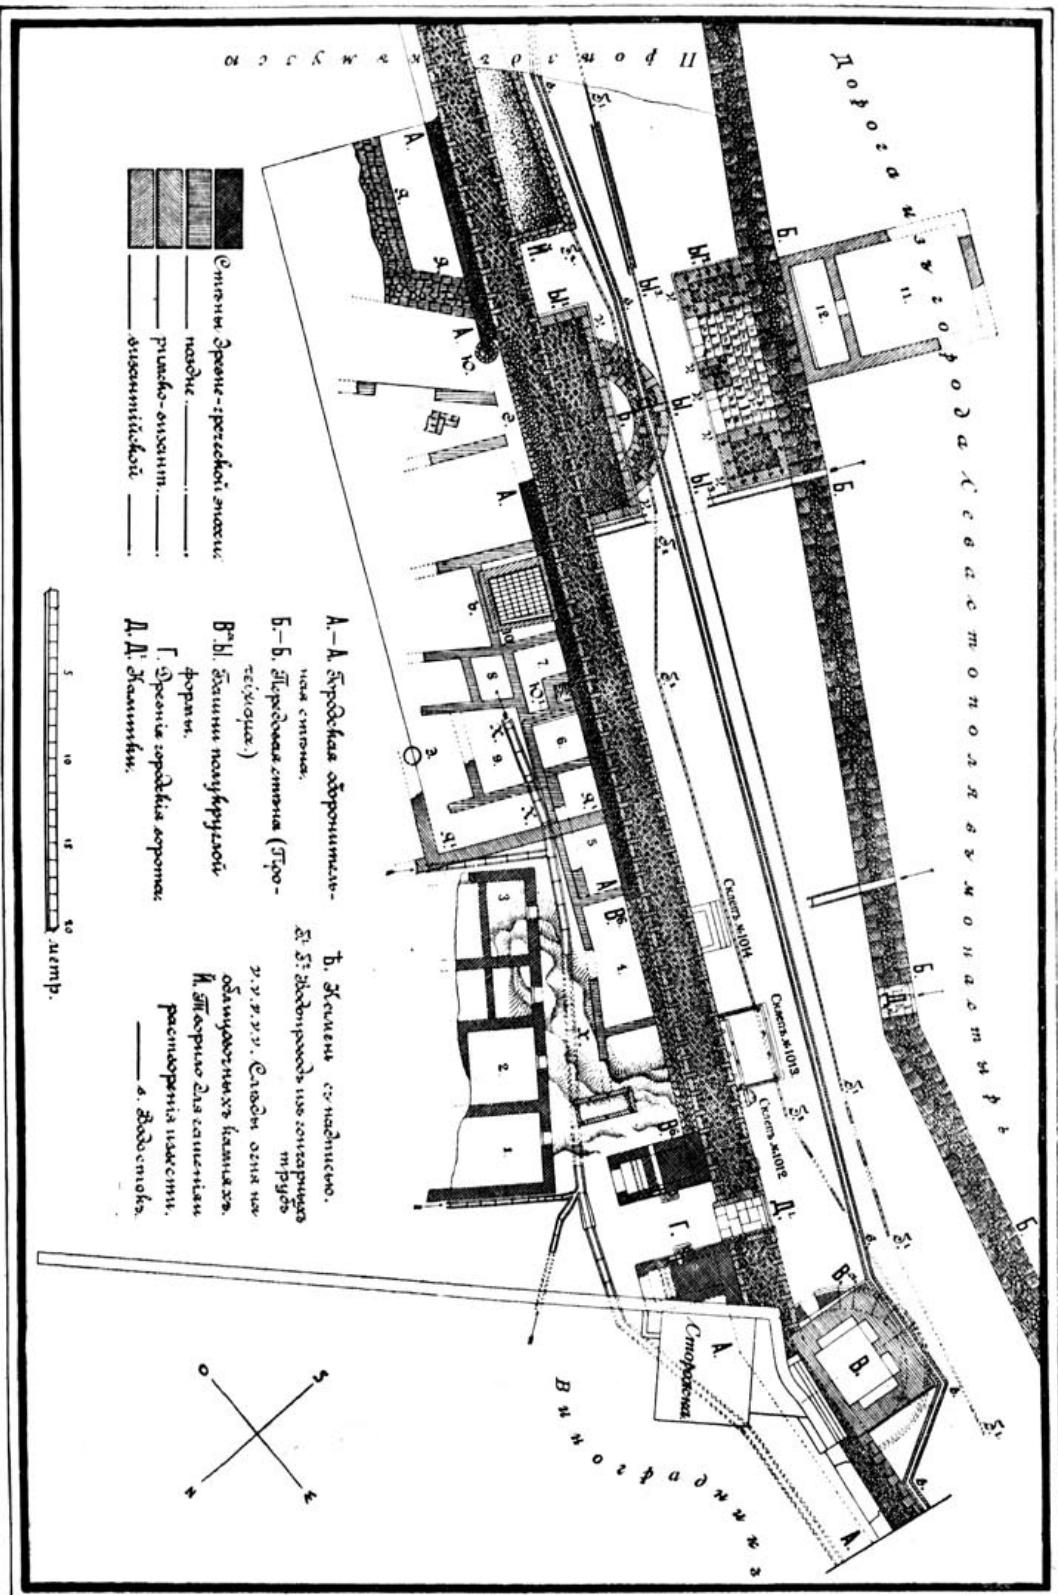
Рис. А. План 16—17 кургана.

А—16—17 кургани; Б—протейхизмы; б₁—полукруглая башня № XV; б₂—башня № XV₁ (протейхизмы); В—башня № XIV; Г—древнегреческие ворота; Д—«протом».

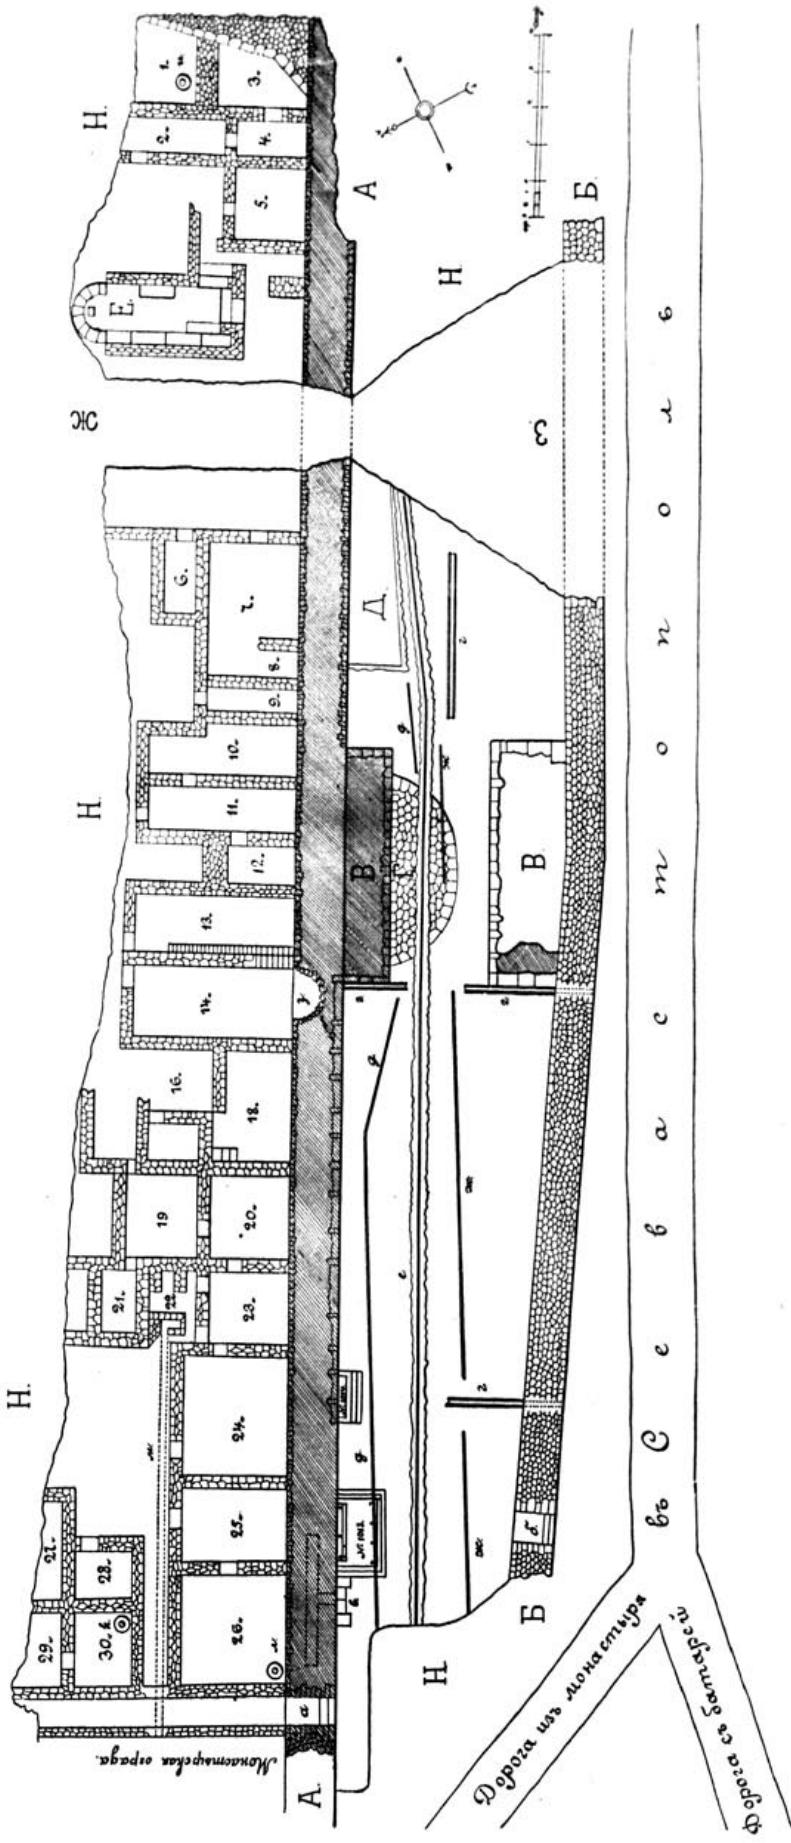
Рис. Б. План византийских построек, открытых раскопками 1900 г.

А — стена 16—17 куртины; В — башня № XV; Г — полукруглая башня № XV; Е — византийская усыпальница; 1—30 — помещения византийской эпохи.

Правда, здесь же необходимо прибавить, что на плане 1899 года в этом месте (рис. Б, в) помещены 4 выступающих плиты, найденные здесь во время раскопок, но нигде в тексте Отчета К. К. Косцюшко мы не нашли упоминания об этом.

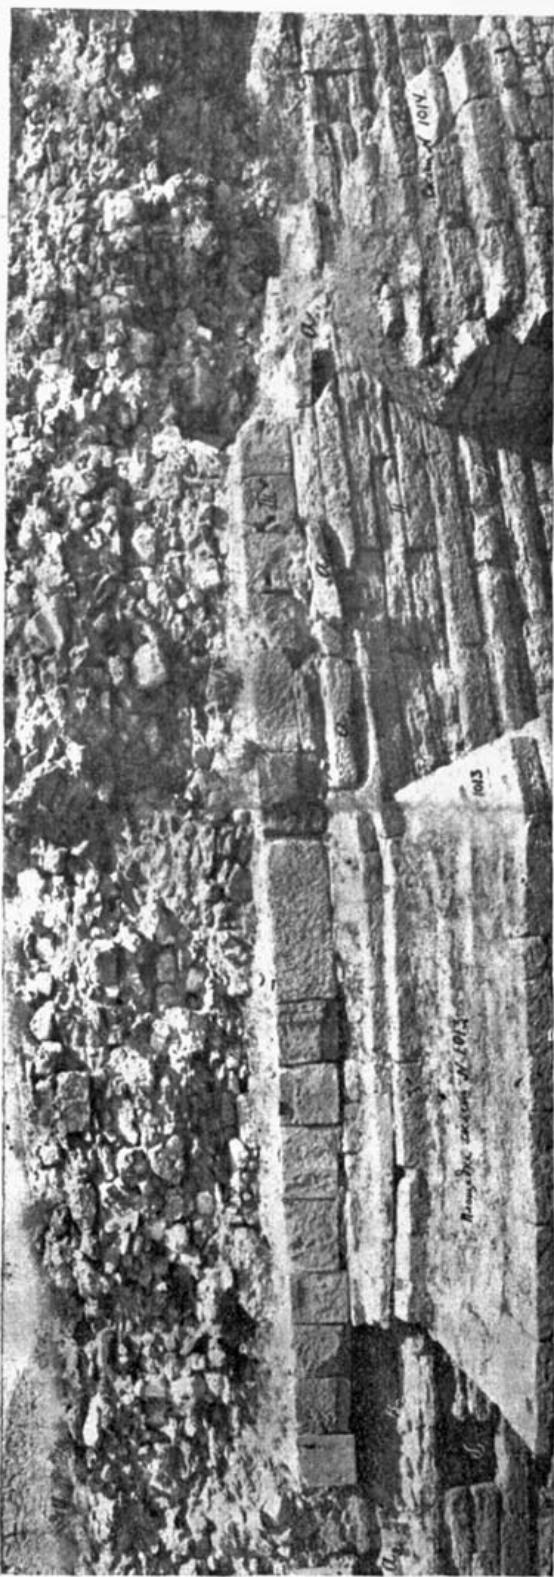
Рис. 11. Деталь 16 куртины над склепами №№ 1013 и 1014 с наружной стороны.
I — I ярус кладки стены эпохи IV века до н.э.; II — II ярус кладки (точка мелкой брусковой нижнего яруса 19 куртины); III — III ярус кладки приемами фрёзодения и Аркалия; a_1 , a_2 — заглоченные углубления в древнегреческой кладке, быть может(?) промежутки между настенными венцами; σ_1 — прямоугольное углубление неясченного назначения.

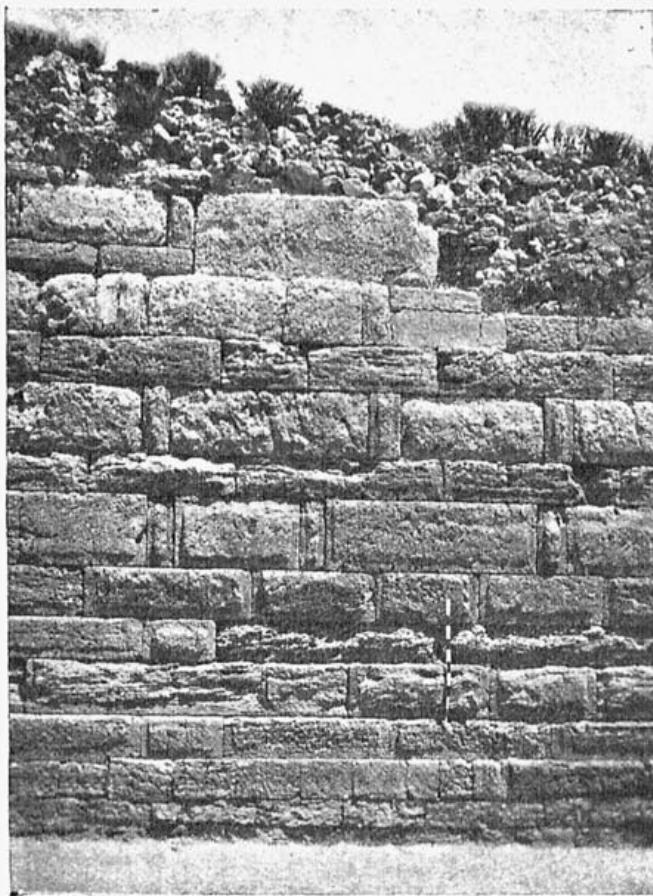
Рис. 13. Образец кладки 16 куртины возле склепа № 1014. Нижние 5 рядов принадлежат древнегреческой эпохе. Следующие 5 рядов—эпохе римского строительства. Еще выше идет средневековая стена.

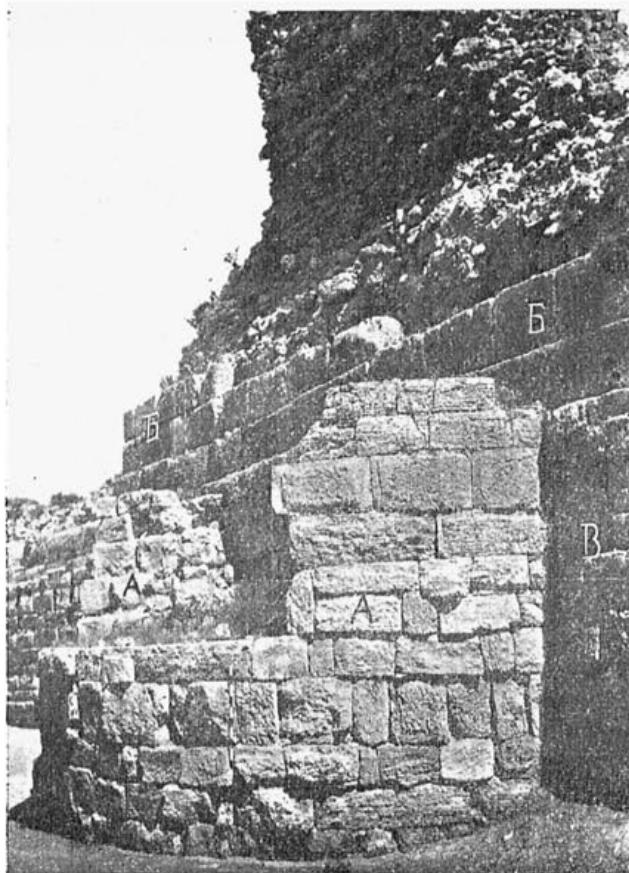
Рис. 15. А—полукруглая башня ранне-римского времени; Б—лицевая кладка поздне-римской или ранне-византийской башни прямоугольного плана; В—ее же фундаментная кладка; Г—часть 16 куртины оборонительной стены.

но не дошедший до нее (рис. 17, слева). Отчет о раскопках и фотографии отмечают, что этот фундамент был построен на горизонтально положенных бревнах (см. рис. Отчета, нашего „Иллюстр. Путеводителя“ стр. 49, рис. 9, и Известий, вып. 1). Кроме того, в южной части фундамента была замурована ионическая капитель, происходившая, повидимому, из вблизи расположенного античного храма, разрушенного в эпоху постройки башни, что может служить указанием на ее постройку в эпоху разрушения храмов (?). Над этой фундаментной кладкой, которая состоит из разнообразного штучного камня, часто вторичного употребления, среди швов ее можно отметить присутствие мелкого бута и извести, за нею далее идет ряд камней цокольного характера (средний размер 1×1 м), старательно пригнанных один к другому. 1 ряд камней облицовки, отступающей на 0,2 м от линии фундамента, имеет над собою 2 сохранившиеся ряда основной облицовки, которые также отступают от цокольного ряда на 0,2 м (см. рис. 15). Башня выступает из линии стены на 4 м, длина ее—13,5 м.

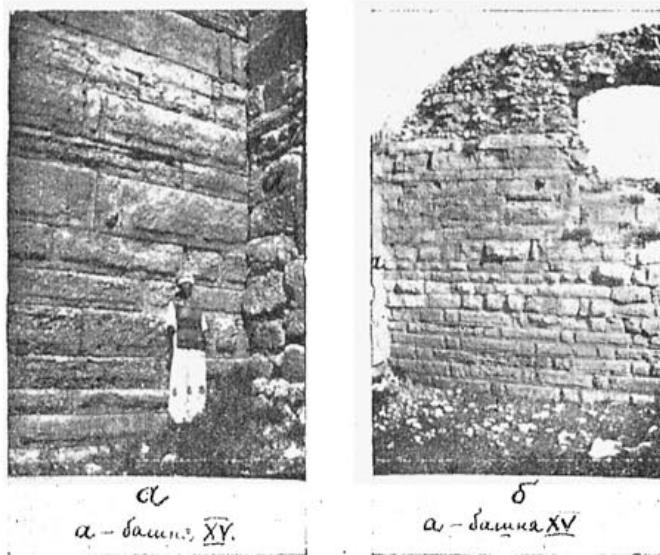
Рис. 17а—кладка I яруса 16 куртины, к ней в притык пристроен фундамент XV башни; б—кладка 13—15 отрезков 17 куртины между XV башней и перемычкой. б нижних рядов—I ярус кладки древнегреческого времени. Следующие 6 рядов принадлежат римской эпохе. Еще выше—кладка византийского времени. Внизу возле стены—мелкие камни: продукт постепенного ее разрушения.

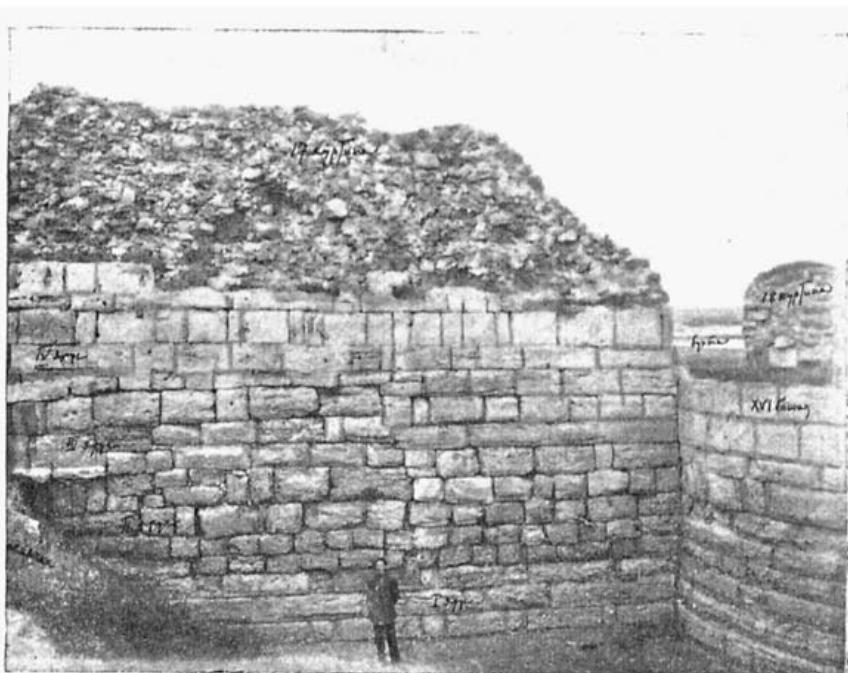
Рис. 18. 17—19 отрезки 17 куртины между перемычкой и XVI башней. 5 нижних рядов кладки 17 куртины сложены в переплет с кладкой XVI башни. Отчетливо видно, что верхние 4 ряда кладки башни выступают над кладкой I яруса.

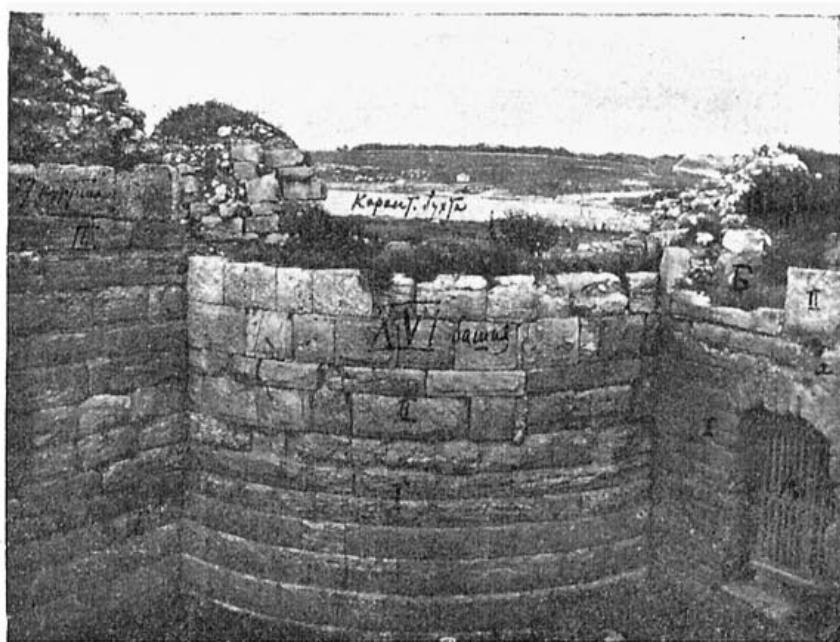
Рис. 19. Круглая башня № XVI. Слева к ней примыкает в переплет (5 рядов) 17 куртина. I—III—ярусы кладки. Справа примыкает в притык кладка 19 куртины; A—калитка I яруса; B—калитка II яруса; a—водосток II яруса.

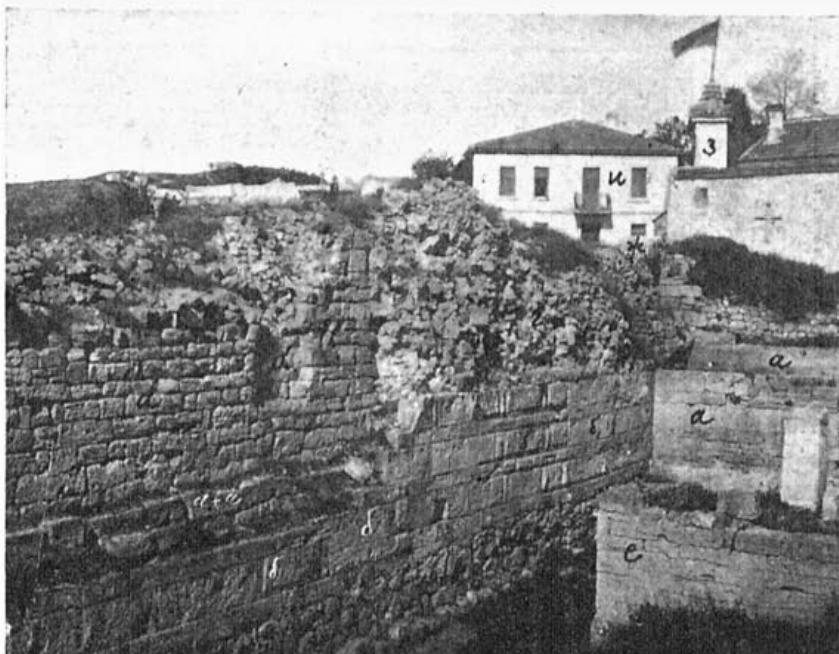
Рис. 21. Вид внутренней части 16 куртины со стороны города: *a* — два пилона ворот древнегреческого времени; *b* — 1 ярус 16 куртины. Кладка кордонами на ребро, плитами на образок. Стена стоит на бутовом фундаменте; *b*, — части, той же стены со стесанными рустами, так как в этом месте в позднейшую эпоху была устроена цистерна и стена города служила одной стеной цистерны; *c* — бут, уцелевший от разобранной кладки византийского здания, с цистерной в нем. Здание непосредственно примыкало к оборонительной стене; *a* — *a* — два ряда плашмя положенных плит от II яруса; *d* — кладка стены III яруса с углублением хозяйственного назначения (след от дома, пристроенного к стене); *e* — древнегреческое здание у ворот (казарма?); *з* — византийская калитка над древнегреческими воротами; *и*, *и* — ворота и *б*. монастырская гостиница.

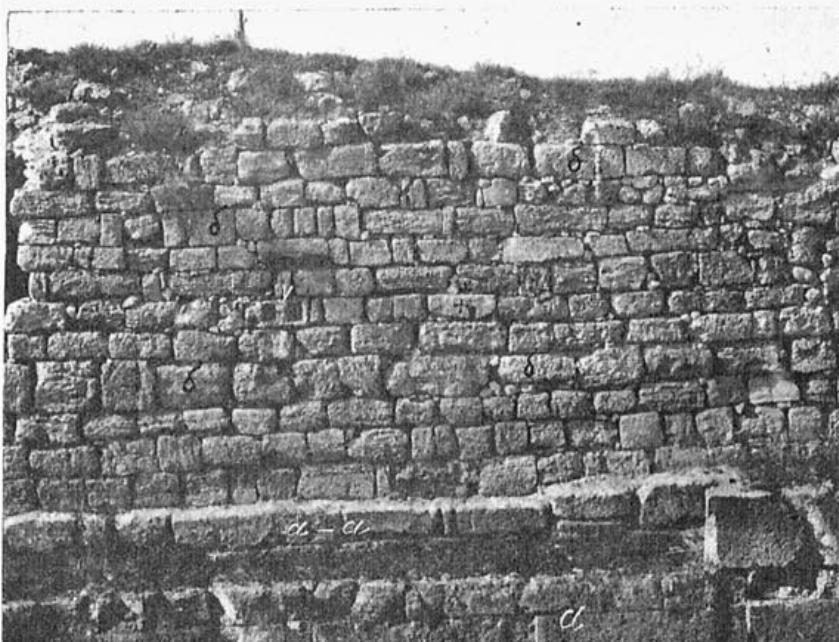
Рис. 22. Кладка 16 куртины, отрезок 10 (внутренняя часть): *а*—кордонная кладка I яруса (IV века до н. э.); *а-а*—часть кладки II яруса (вторично использованные кордонные камни из кладки I яруса); *б*—кладка III яруса византийской эпохи V—VII века; *х*—изображение креста ранней формы на камне, использованном вторично; *у*—камень с двумя углублениями.

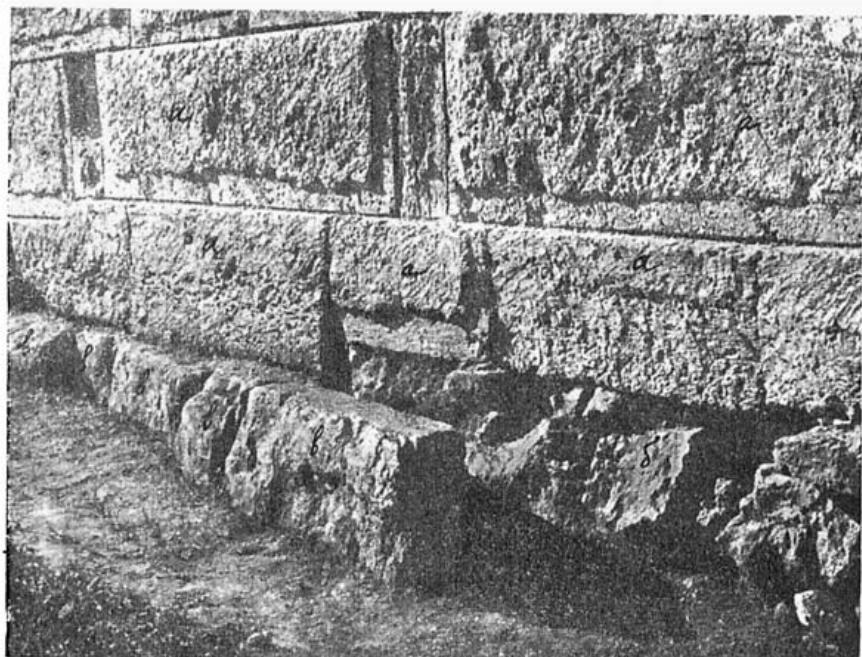
Рис. 25. „Древнейшая стена“. Деталь кладки 16 куртины возле „пролома“: а—кордонная кладка I яруса эпохи IV века до н. э.; б—бутовый фундамент на глине; в—остатки кладки более древней стены, меняющей в этом месте под углом свое направление.

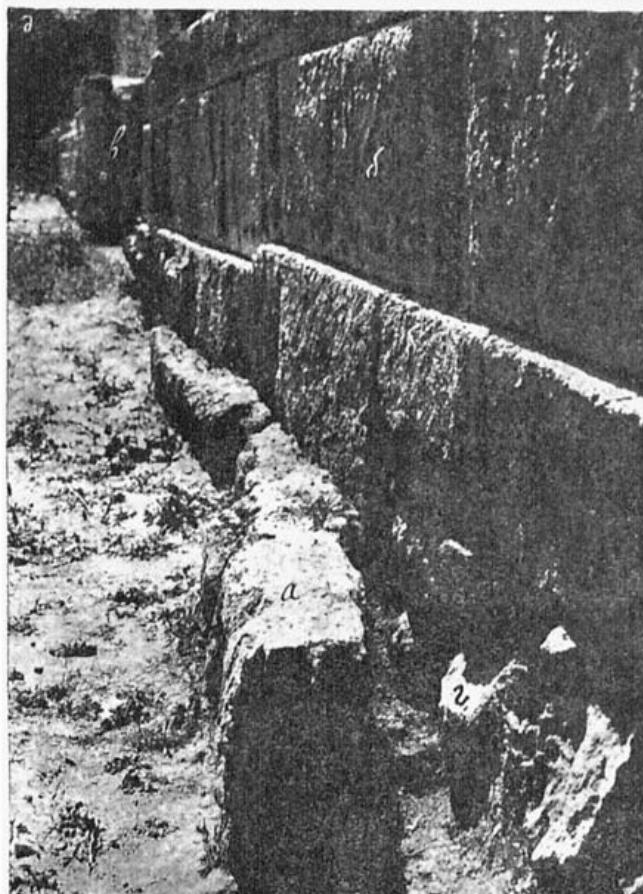
Рис. 26. „Древнейшая стена“. Деталь кладки I яруса 16 куртины вблизи „пролома“: *a*—камень, показывающий первоначальное направление стены; *b*—стена середины IV века до н. э. (16 куртина); *c*—„пролом“; *d*—рут под I ярусом стены, сложенный на глине; *d*—раскопанная перемычка.

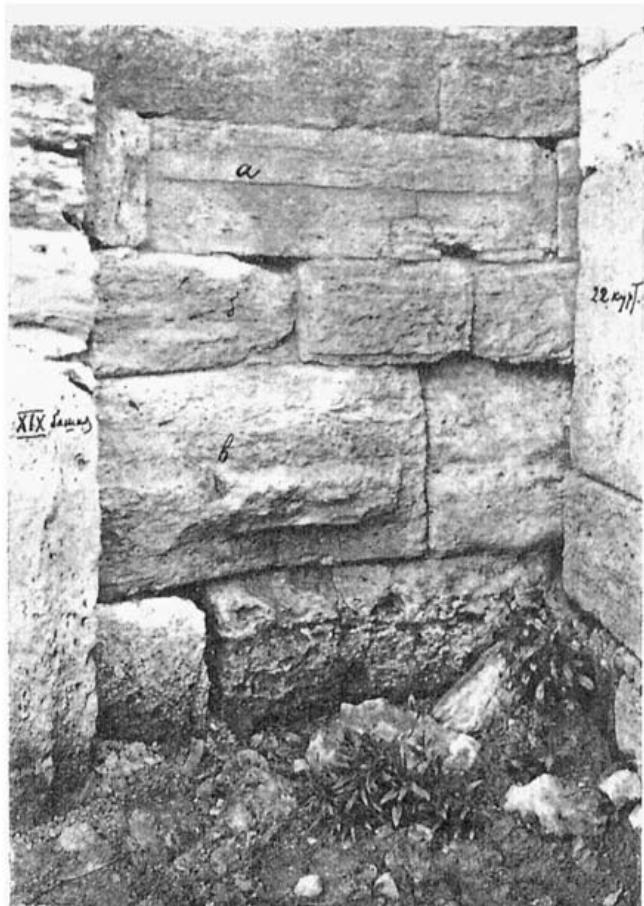
Рис. 33. Деталь кладки 18 куртины между 22 куртиной и башней № XIX: а — профилированный камень; б, в — камни, указывающие на продолжение кладки в сторону зрителя.

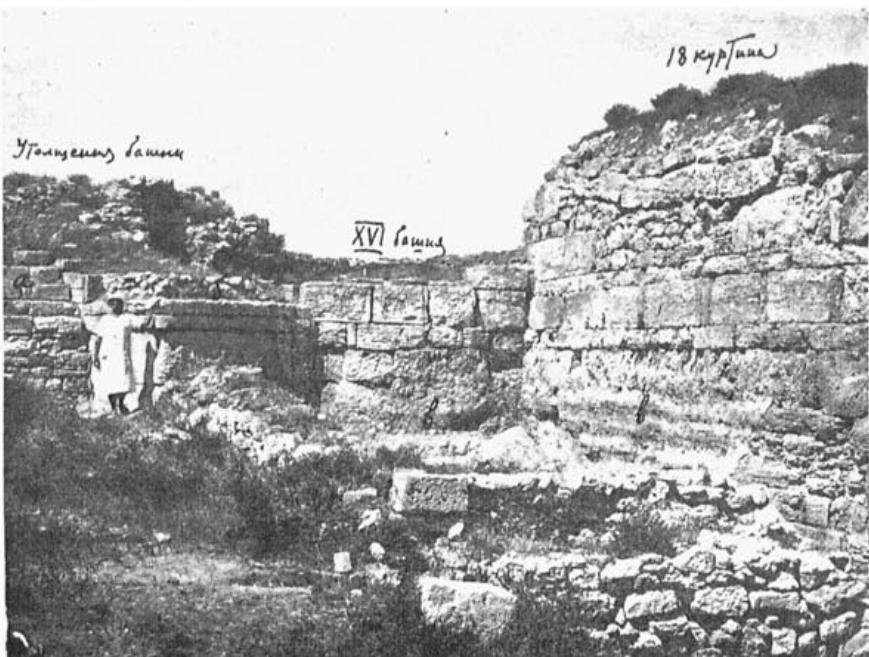
Гис. 34. Башня № XVI и прилегающая к ней 18 куртина: а—средневековое утолщение башни; б—римское утолщение; в—замазанные византийской цемянкой части стен (см. черт. № 8 на II таблице).

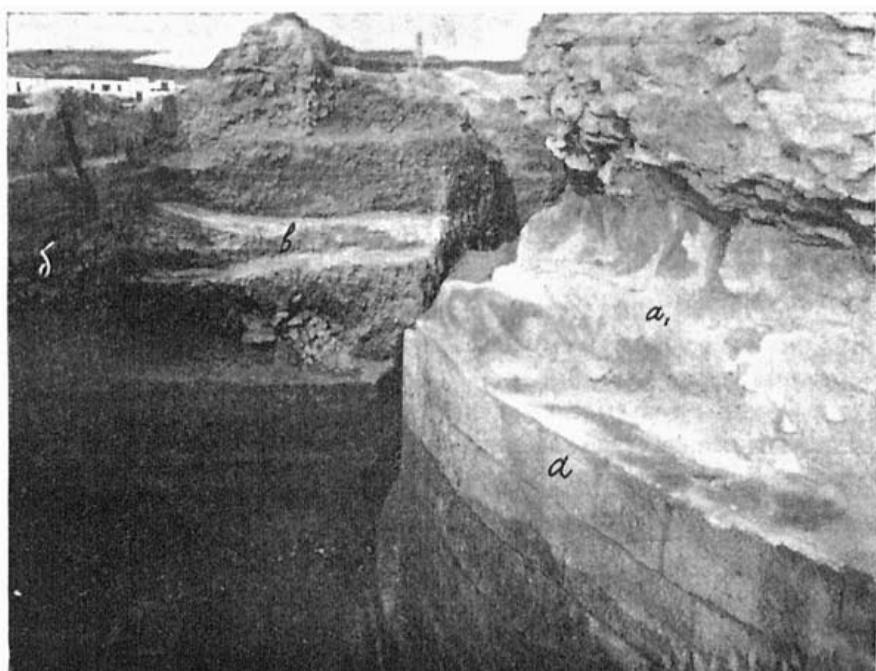
Рис. 48. Раскопка перибола вокруг башни Зенона в 1910 году:
а — облицовка 3-го кольца; а₁ — зазубовка; б — протейхизма; в — засыпь.

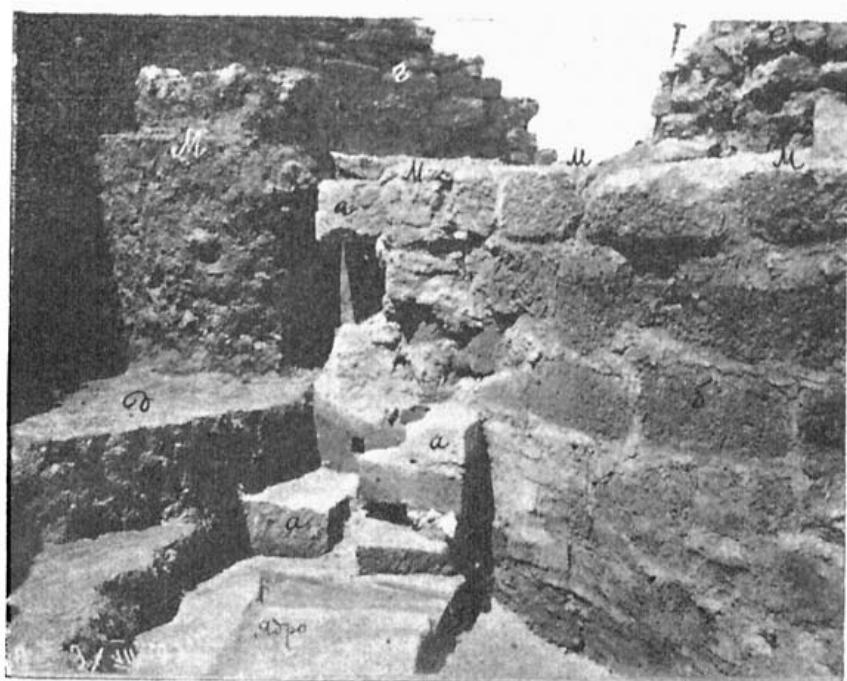
Рис. 51. Раскопка внутренности башни Зенона в 1910 г.: а—ядро; м, д—засыпь над 1-м кольцом; г—2-е кольцо.

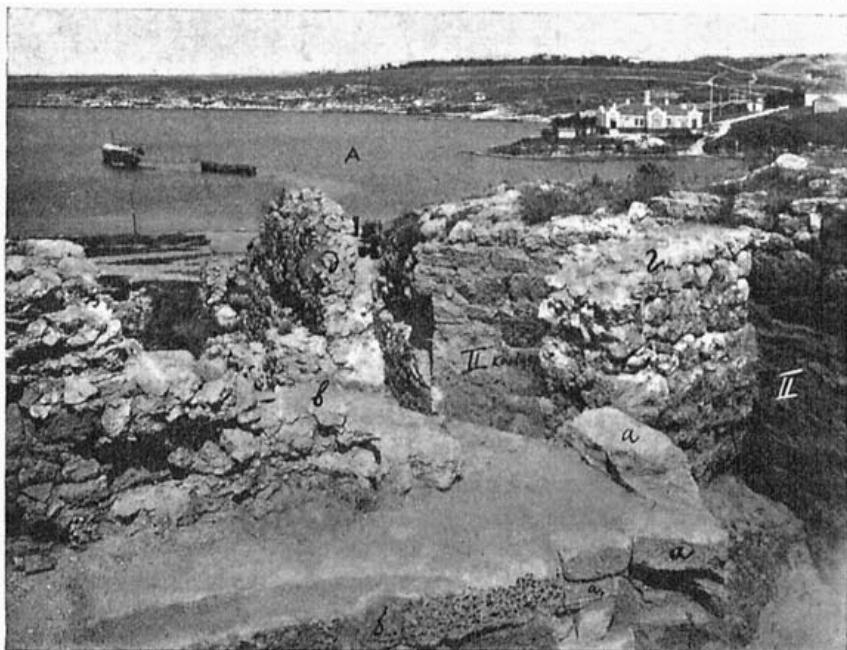
Рис. 52. Верхняя часть ядра башни Зенона с юго-запада: а—ядро; а₁—замурованный обломок триглифно-метопного фриза; б—вертикальный обрез ядра; в—остаток лестничной клетки византийской эпохи; г—позднейшая стена, изображенная на рис. 49, а.

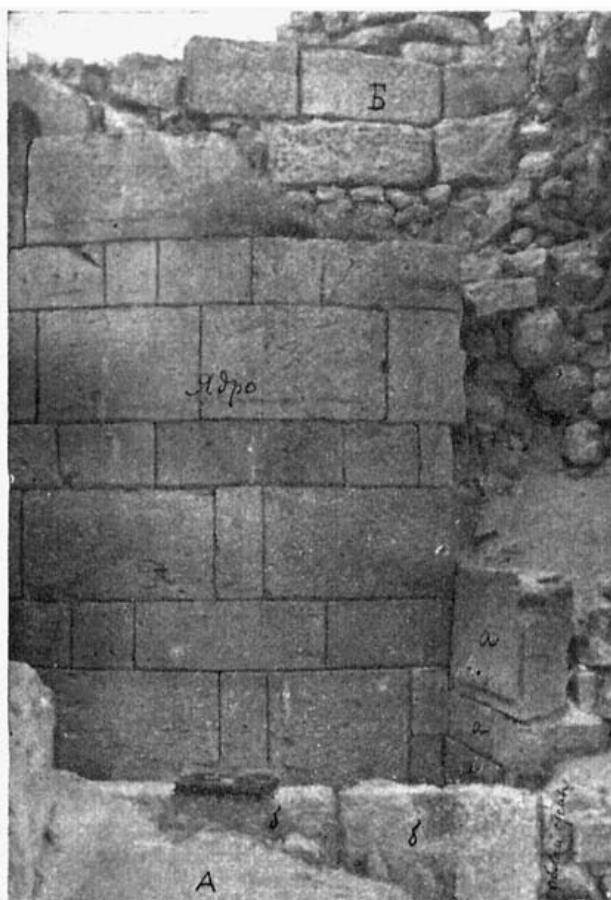
Рис. 63. Кладка древнегреческого ядра башни Зенона с остатком *a* кладки II стены 20 куртины;
b—облицовка I кольца; *A*—начало III стены 20 куртины.

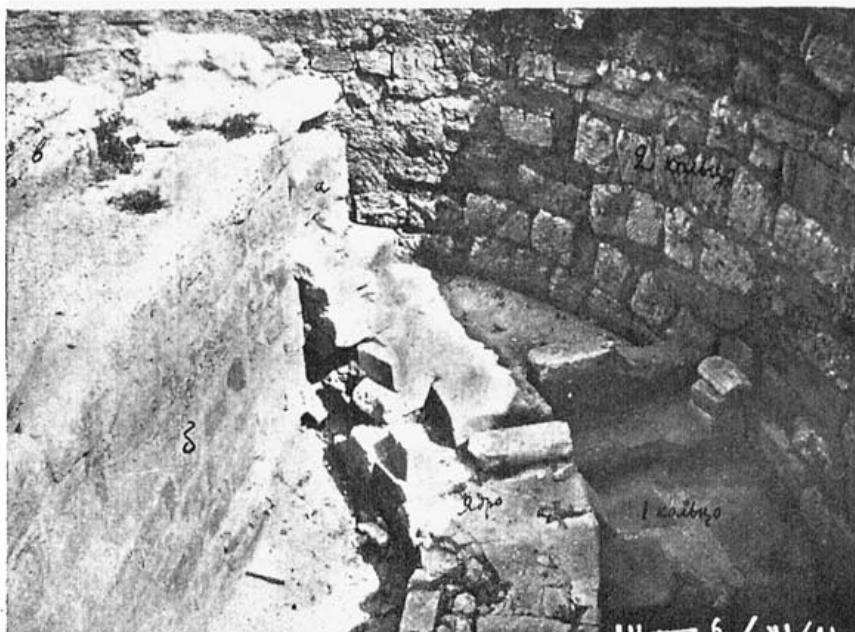
Рис. 64. Вид на внутренность башни Зенона (вид с сев.-запада): *a*—кладка ядра; *a*₁—пироны в форме ласточкина хвоста; *б*—стена разлома ядра (византийской эпохи).

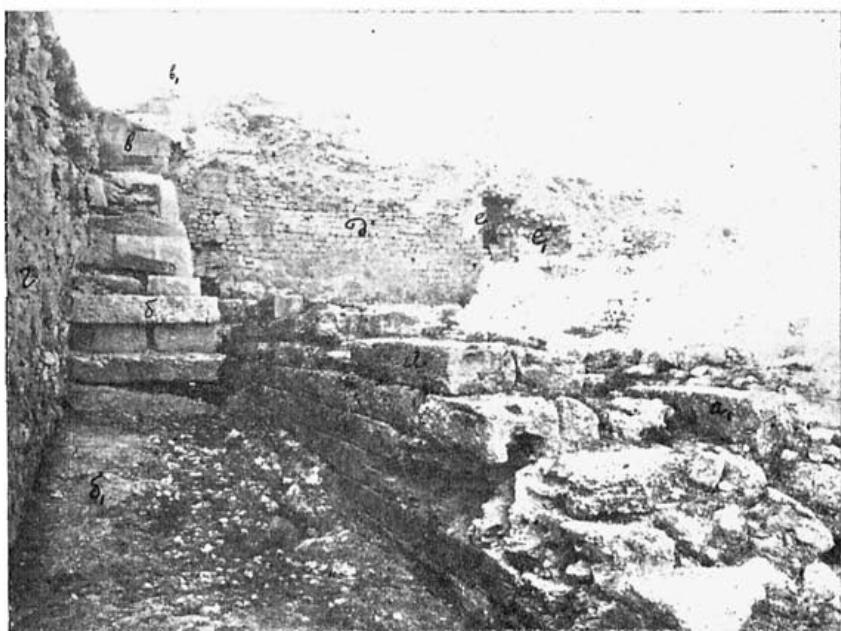
Рис. 66. Кладка II стены 20 куртины (a); б—III стена („аппарель“); в—ядро башни Зенона; г—IV стена; д—19 куртина; е—калитка; а₁—I стена 20 куртины.

Любопытно отметить, что в кладке этой первой стены мы видим замурованной дорической капитель еще античного характера из пороса. Этот памятник, при всей своей малозначительности, может дать дату построения стены в эпоху разрушения зданий с античной архитектурой, что могло быть, конечно, в эпоху эллинизма. Совершенно ясно, что эта стена, с постройкой других напластований оборонительных стен, должна была потерять и потеряла всякое значение. Поэтому все последующие стены, строившиеся в сторону степи от города, должны дать определенную дату для этой первой, еще греческого времени, стены. По своей структуре эта стена, однако, не могла быть самостоятельной, так как она не имеет облицовочных камней. Наборот, вторая стена, идущая параллельно с нею, имеет облицовку прекрасной работы из хорошо пригнанных и великолепно обработанных квадровых камней (см. рис. 66).

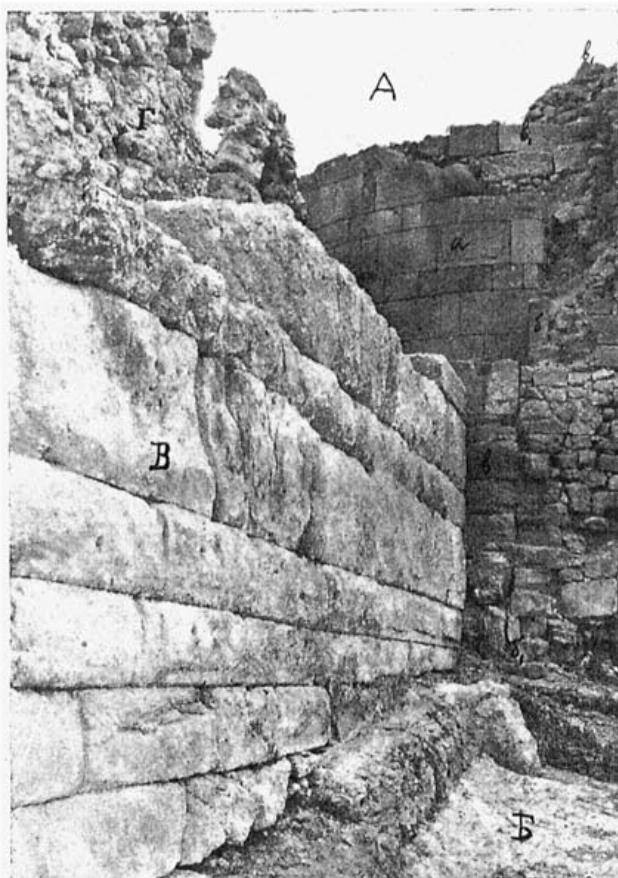
Рис. 71. Место соединения башни Зенона с 20 куртиной: А—башня Зенона; Б—место древнегреческой стены 20 куртины. От нее остались только вырубки в скале; В—III стена, связанная с 1-м кольцом (в); в—ядро; б—отделяющаяся от ядра часть кладки 20 куртины, одновременная ядру; б₁—обломок уничтоженной в римское время древнегреческой стены; Г—IV стена, одновременная 2-му кольцу башни Зенона.

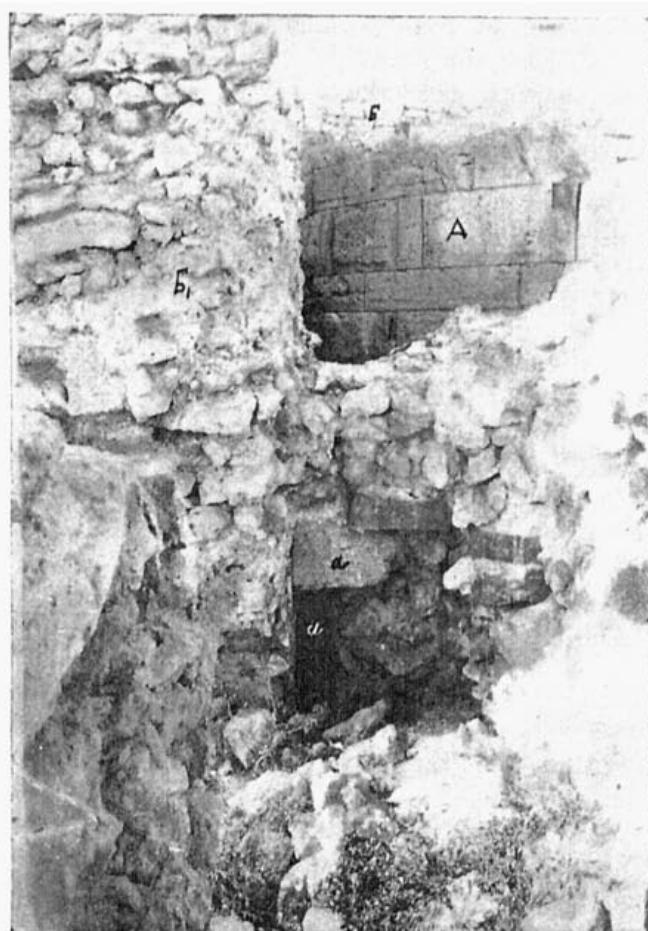
Рис. 72. Место соединения 2-го кольца башни Зенона с 20 куртиной. С сев.-запада:
A—ядро башни Зенона древнегреческого времени; B—Б,—2-ое кольцо; a—а—остаток
облицовки IV стены, одновременной 2-му кольцу.

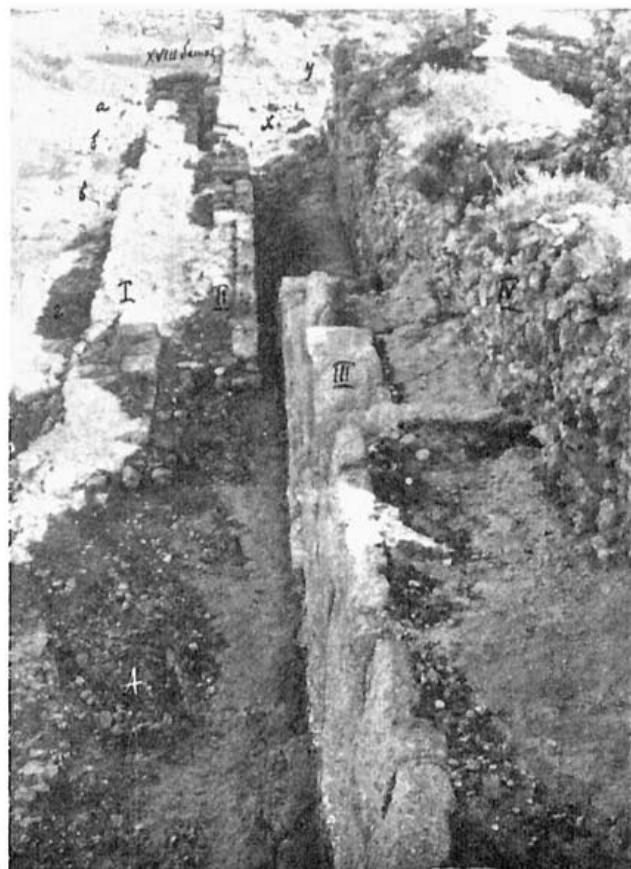
Рис. 73. Общий вид 20 куртины с ядром башни Зенона (на сев.-восток): I и II—стена древнегреческого времени. II стена связана с ядром башни и с полукруглой башней XVII¹, обозначенной на рис. литерой x; III—стена кордонной кладки римского времени. Одновременна первому кольцу башни Зенона; IV—ранне-византийская стена, связанная со вторым кольцом башни Зенона.

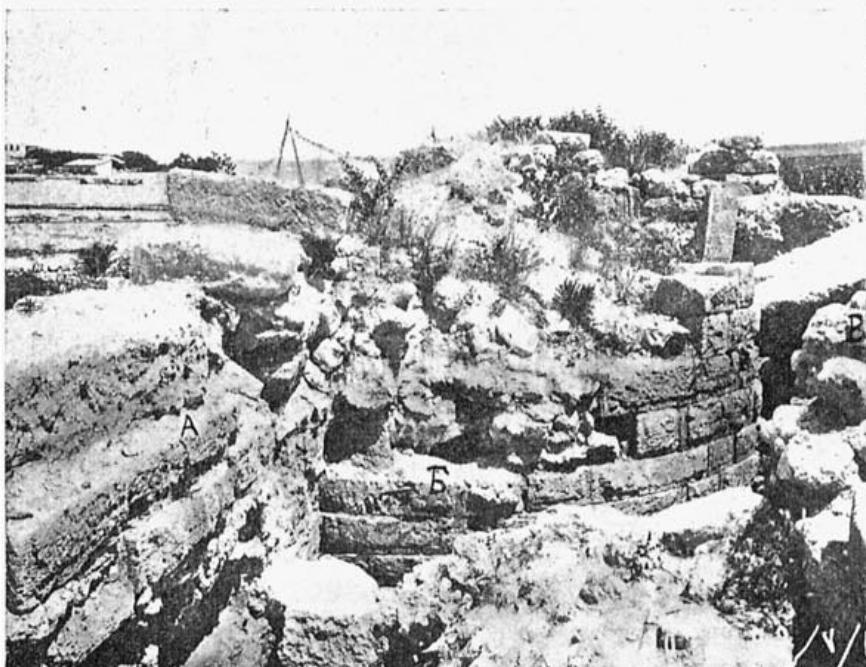
Рис. 74. Полукруглая боковая башня на 20 куртине. А — линия оборонительной стены 20 куртины; Б — полукруглая боковая башня № XVII₁, одновременная I и II стенам и ядру башни Зенона; В — четырехугольный футляр, одновременный III стене (ср. рис. 73).

башня сильно пострадала и была в полуразрушенном состоянии. Совершенно разрушена ее северная половина, южная сохранила 11 рядов своей кладки, сложенной в переплет с линией древнегреческой стены (рис. 74 и план-рис. 60).

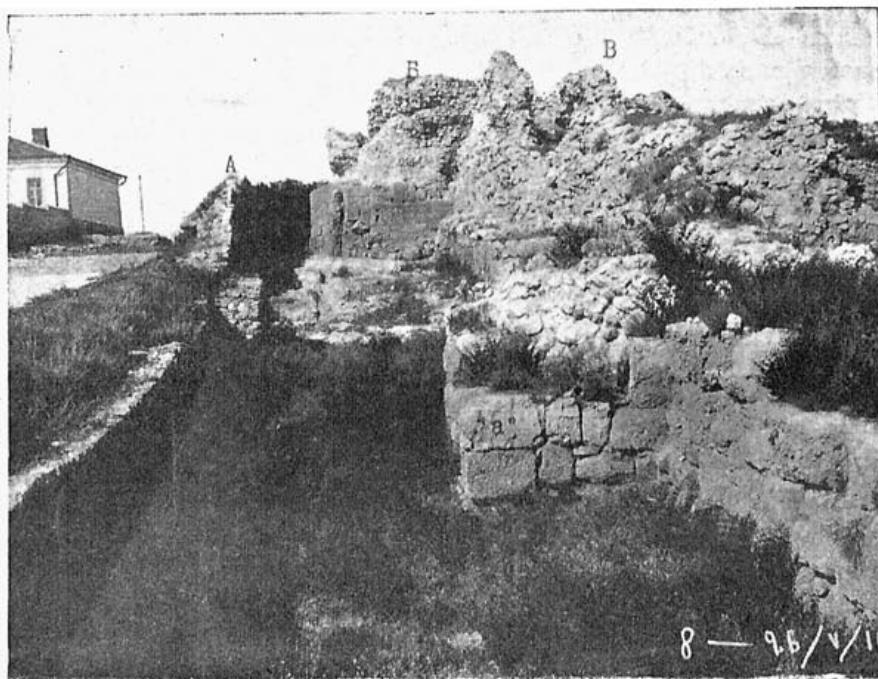
Рис. 76. Наружный фасад 20 куртины, перибол и протейхизма: *A* — протейхизма; *B* — башня Зенона (с сев.-востока); *B* — 20 куртина, видна только IV стена; *a* — выступ на месте боковой полукруглой башни № XVII₁ (см. генер. план). Снято со стороны Караантинной бухты.
