К. Э. ГРИНЕВИЧ

СТЕНЫ
ХЕРСОНЕСА ТАВРИЧЕСКОГО

ЧАСТЬ II

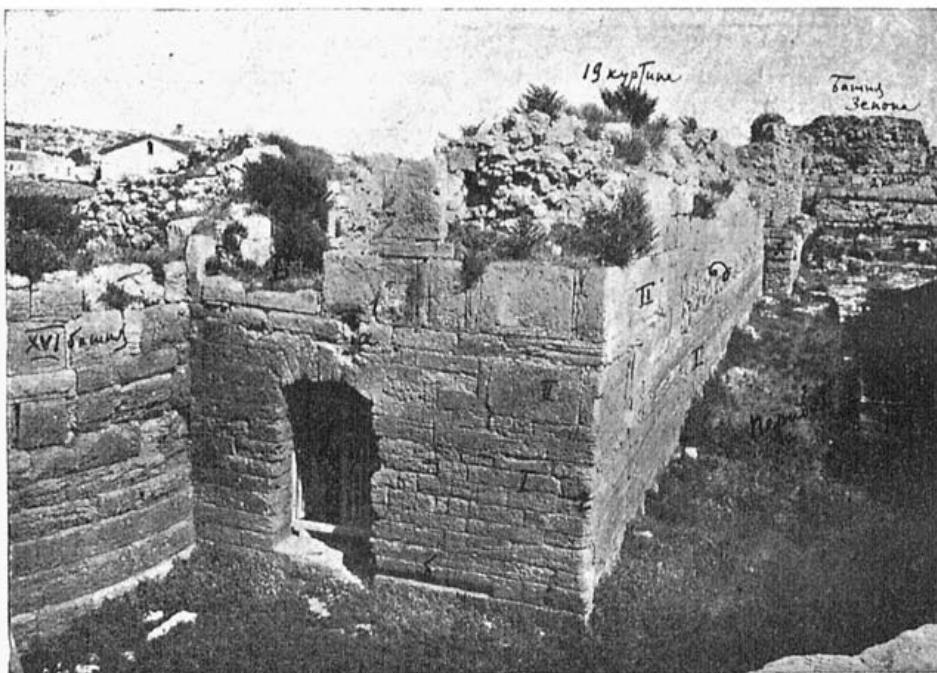
Рис. 80. 19 куртина с перемычки: I, II—два яруса кладки; б—углубление для площадки (?); г—стесанный угол; д—фундамент 2-го яруса; х—утолщение эпохи 3 кольца башни Зенона.

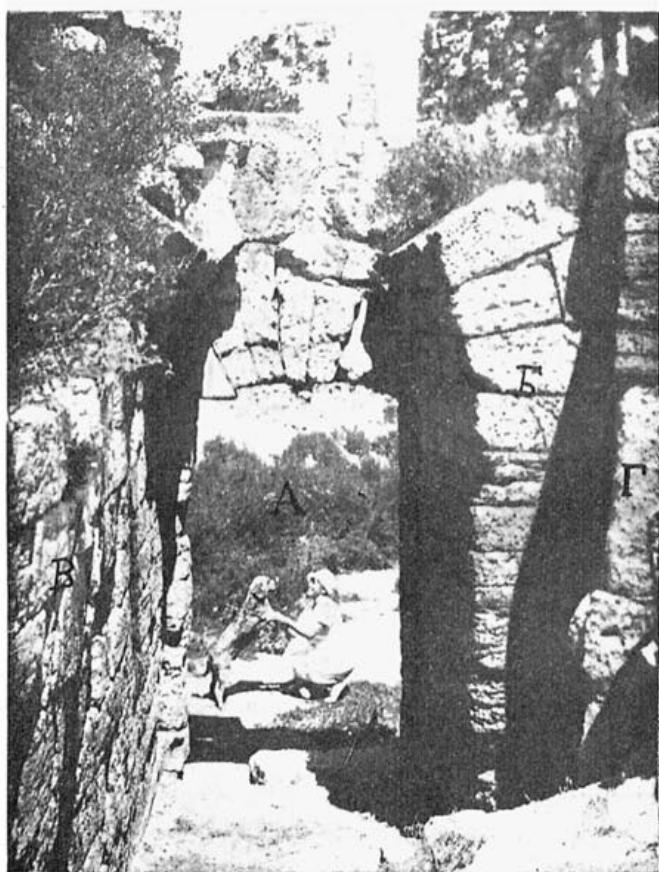
Рис. 82. Древнегреческая калитка 1 яруса 19 куртины. Вид с внутренней стороны.
А — проход калитки; Б — пристройка к башне № XVI для придания корридорообразного вида проходу через калитку; В — 1 ярус кладки 19 куртины; Г — пристройка римского времени к башне № XVI для той же цели, что пристройка Б для калитки 2-го яруса.

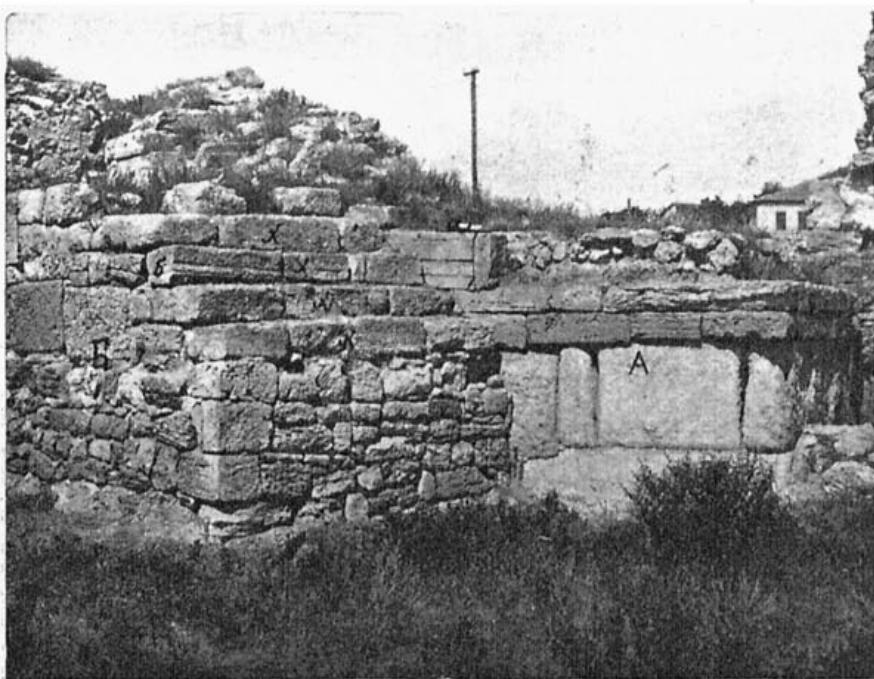
Рис. 84. Утолщения башни № XVI и лестница наверх башни. А—утолщение 2-го яруса кладки 19 куртины; Б—утолщение 3-го яруса кладки византийской эпохи; х—ступени лестницы на башню № XVI; а—б—профилированные камни, замурованные в кладку.

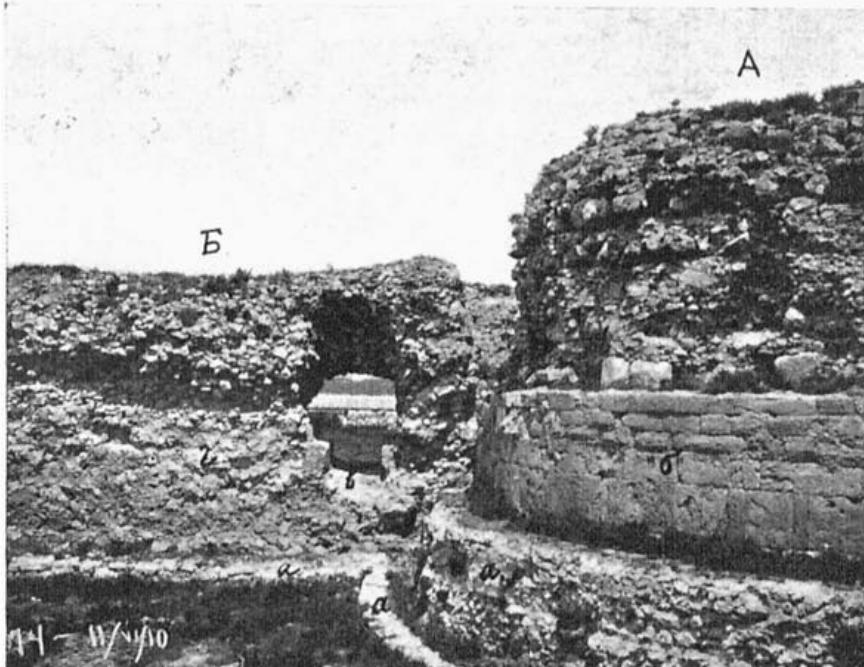
Рис. 87. 19 куртина и башня Зенона со стороны перибола. А — башня Зенона; Б — 19 куртина; а — 3-е кольцо башни Зенона и связанное с ним в переплет «утолщение» 19 куртины; б — 2-ое кольцо башни Зенона; в — вылезающая калитка под защитой башни; г — бут стены. Облицовка сорвана и пошла на новые постройки в начале XIX века.

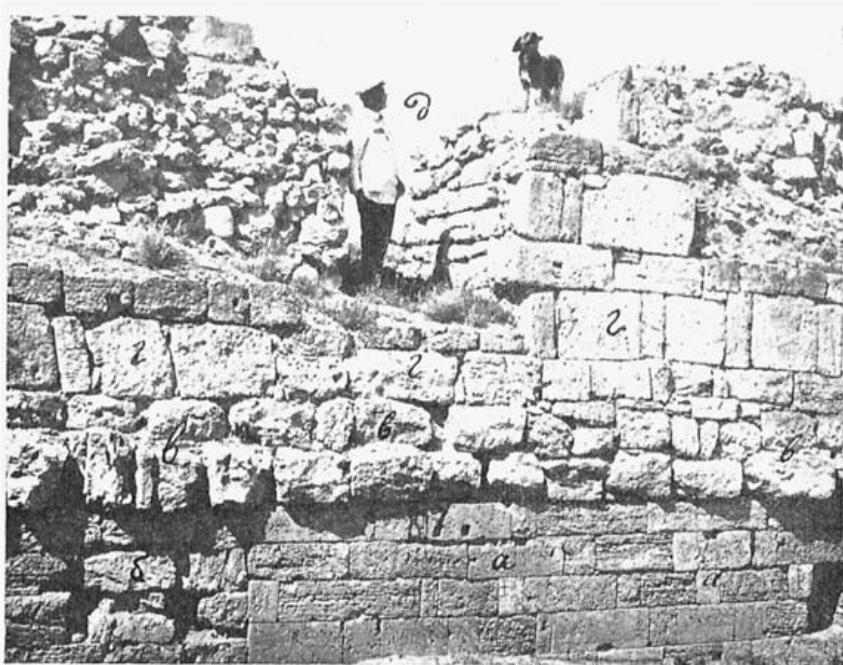
Рис. 88. Деталь кладок 19 куртины (снято с внутренней стороны): *а*—брюсковая кладка 1-го яруса; *б*—следы какого-то дровищного ремонта стены 1-го яруса; *в*—фундамент 2-го яруса, предназначенный быть в земле; *г*—кладка 2-го яруса; *д*—калитка в стене 2-го яруса возле часовни Леонтия (см. рис. 89, *а*).

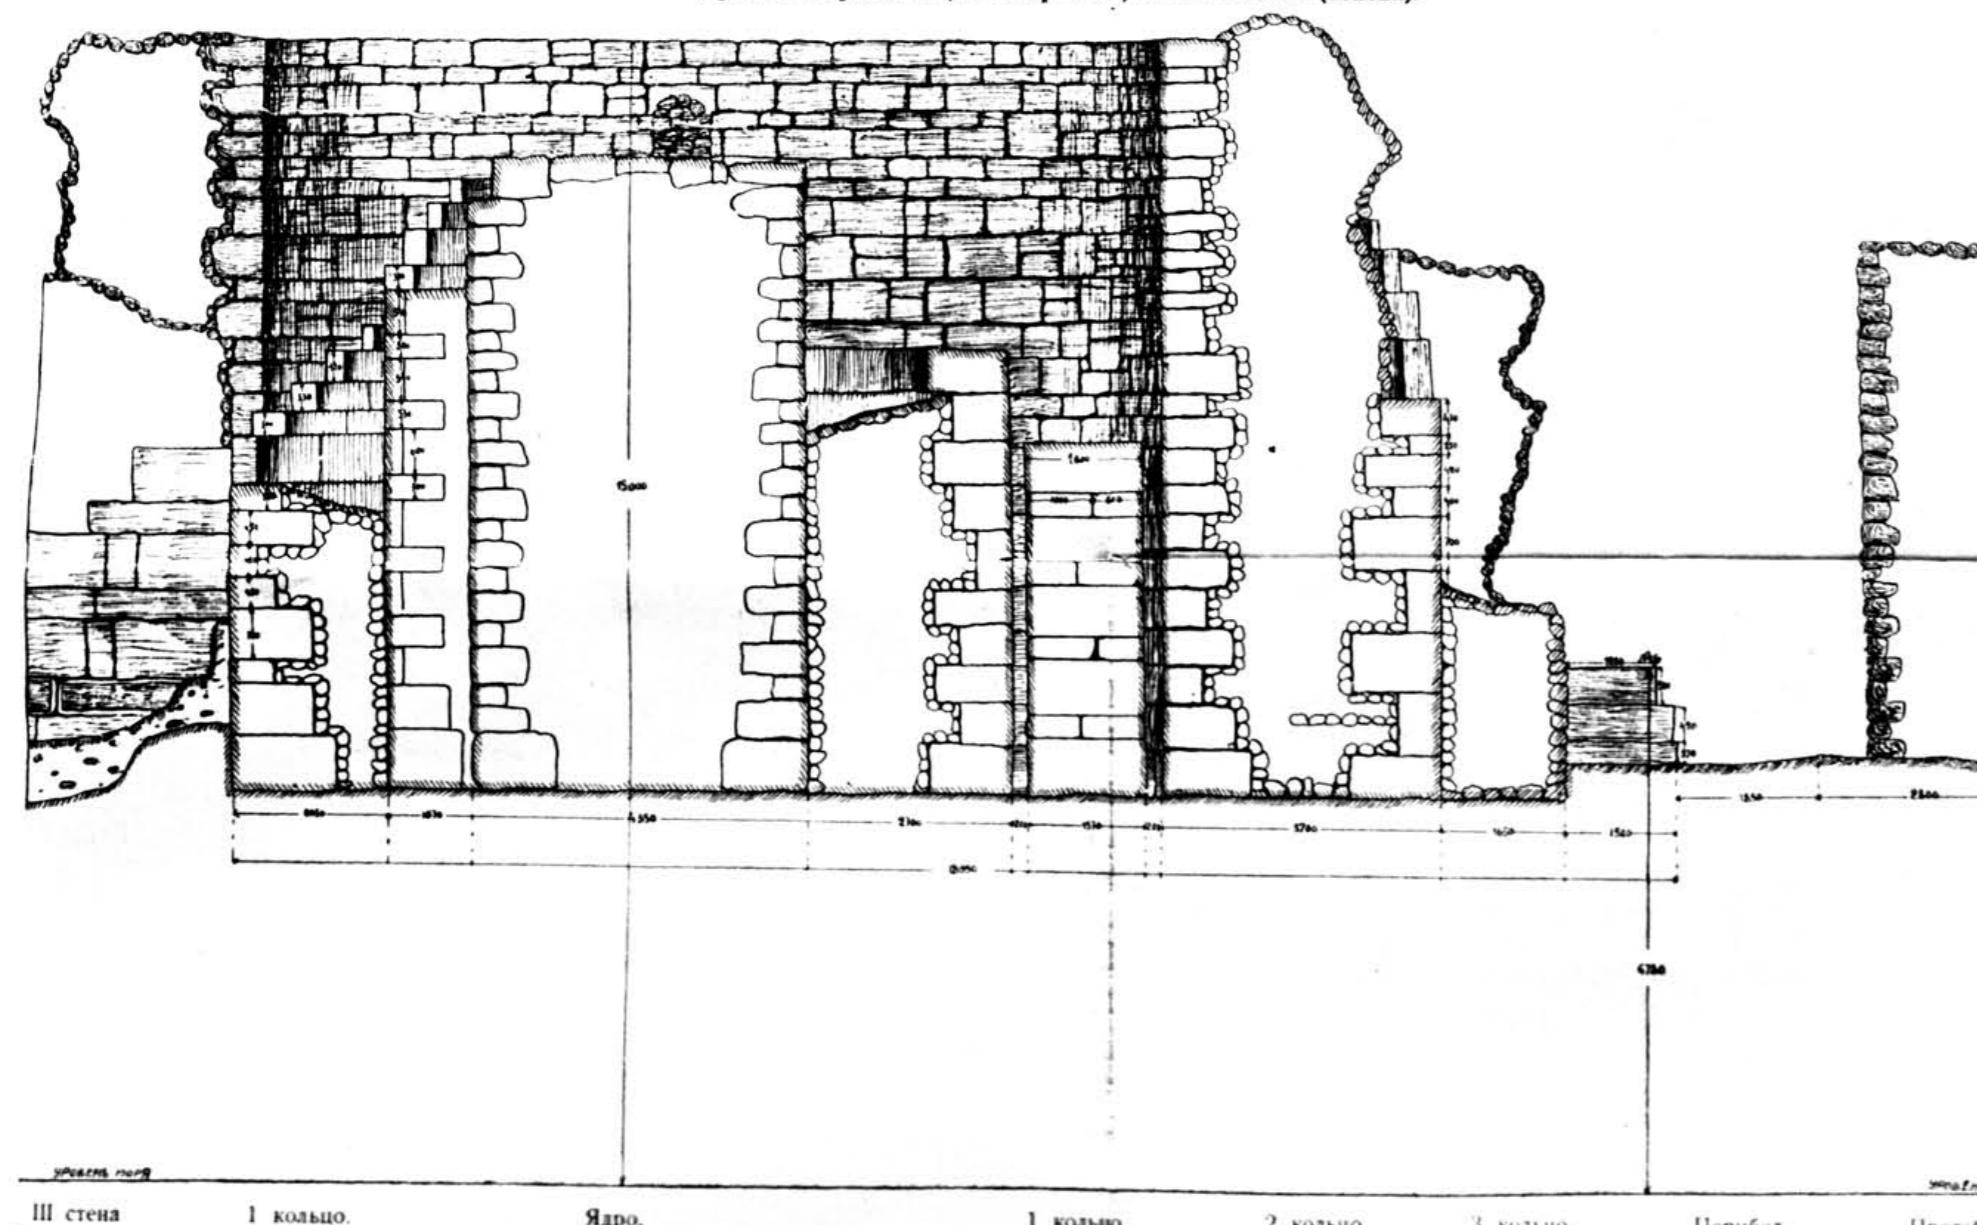
III стена 20 куртины. 1 кольцо. Ядро. 1 кольцо. 2 кольцо. 3 кольцо. Перебол. Протейзма.

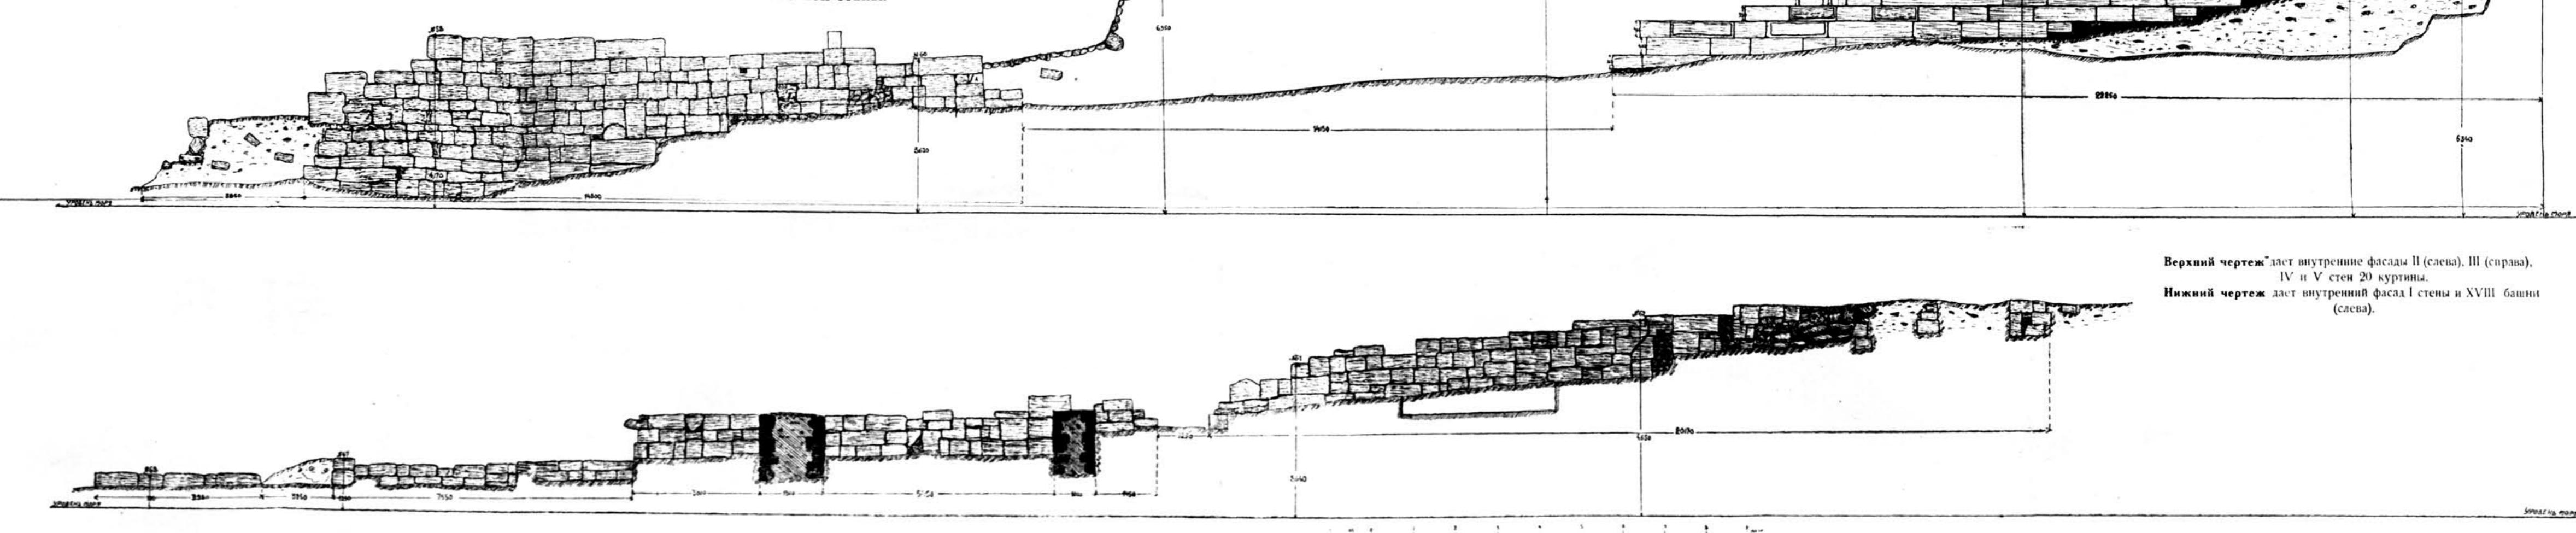
Верхний чертеж — для внутренней фасады II (слева), III (справа). IV и V стены 20 куртины.
Нижний чертеж — для внутренней фасады I стены и XVIII башни (слева).
