О. И. ДОМБРОВСКИЙ

## ФРЕСКИ ЮЖНОГО НЕФА ХЕРСОНЕССКОЙ БАЗИЛИКИ 1935 ГОДА

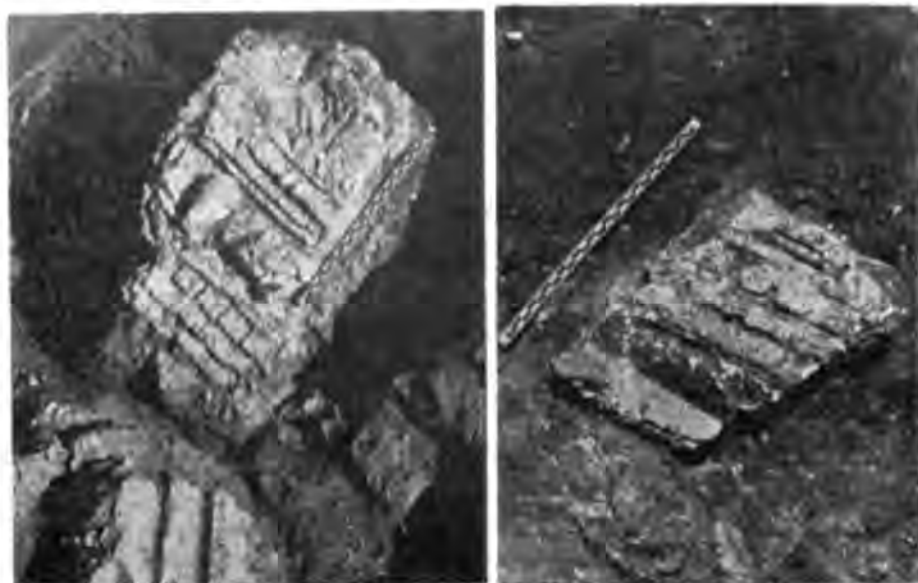
Рис. 1. Обломки гипсового карниза южного нефа базилики 1935 г. Слева — обломок нижней половины карниза с акантовыми листьями, овами, сухарями и бусами: на переднем плане обломок рельефной тяги, проходящей под расписным фризом; справа — обломок нижней части карниза с фрагментом примыкающего к карнизу расписного фриза.

Для извлечения из земли старательно расчищенных обломков расписной штукатурки и лепных украшений (рис. 1) применялись два старинных способа, обеспечивающих сохранность извлекаемых из грунта хрупких обломков. Один способ состоит в заклеивании обломков бумагой и тонкой тканью, второй заключается во временной заливке предметов гипсом. Оба общеизвестных способа разработаны были давно, еще при раскопках Помпей знаменитым Фиорелли, и получили широкое развитие в практике археологов-реставраторов.

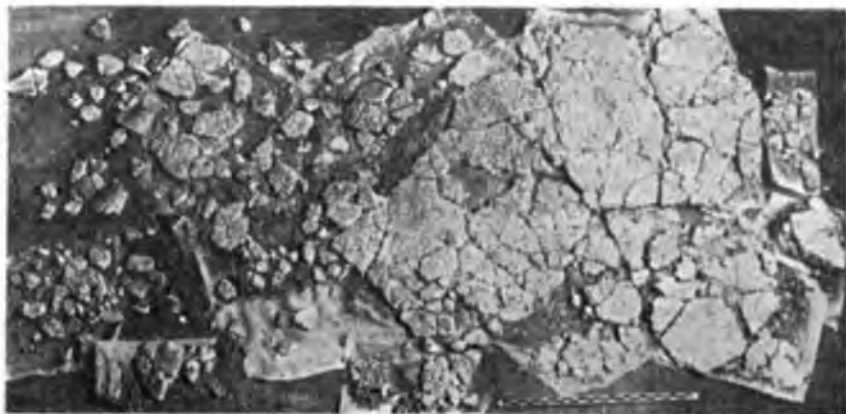
Рис. 3. Крупный фрагмент расписной штукатурки, заклеенный с обратной стороны.

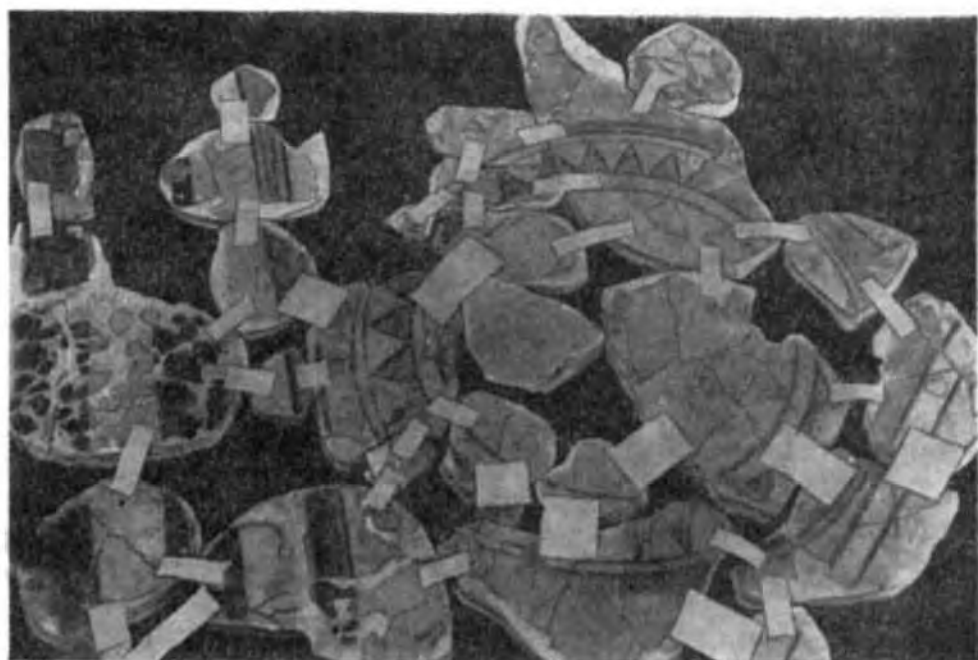
Рис. 5. Сборка загипсованных обломков расписной штукатурки перед заливкой гипсом в кессоне.
