Золотарев М.И., Коробков Д.Ю., Ушаков С.В.

КЛАДОВАЯ ДОМА XIII ВЕКА В СЕВЕРО-ВОСТОЧНОМ РАЙОНЕ ХЕРСОНЕСА

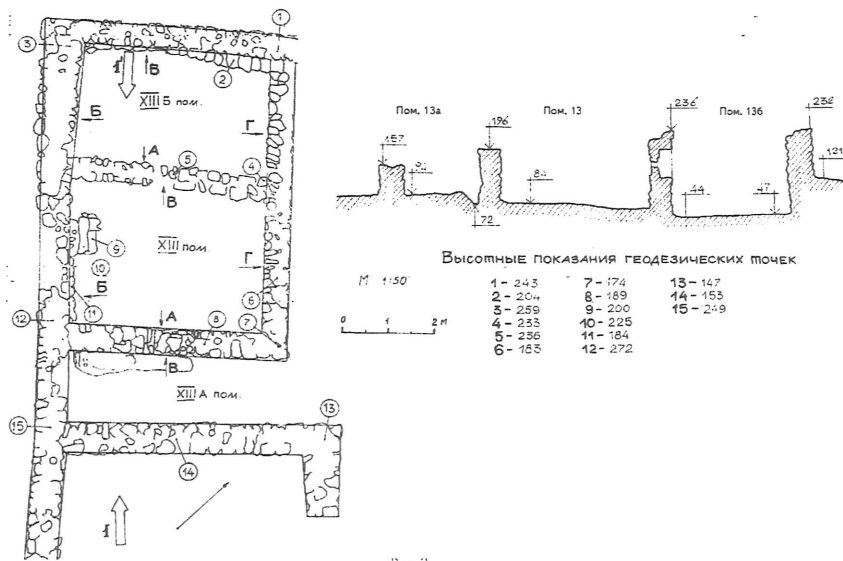
Рис. 2.

Помещения 13а, 13, 13б, в западном углу квартала. План и разрез 1-1'.
 За отметку «0» взято показание репера, вмонтированного в кладку стены дома во II квартале.

ничающего с ней "коридора" ("помещение" 13а) - почти полностью удален еще раскопками Одесского общества истории и древностей в прошлом веке³. "Коридор" 13а, вероятно, составлял часть внутриквартального двора и сообщался с дверным проемом (0,6х0,9 м) с помещением 13. Впоследствии в помещении 13 была произведена подсыпка грунта, скрывающая этот проем, и от уровня нового пола устроен внешний выход на поперечную улицу, по каменной лестнице в две ступени. Основные лестницы располагались на уровне 0,7-0,8 метра от подошвы стен; на том же уровне по всей площади земляного пола прослеживался слой горения мощностью 0,05-0,1 м. В грунтово-заполнении помещения 13 содержались фрагменты амфор с дуговыми ручками, а также плоскодонных гладкостенных амфор с ленточными ручками⁴; кроме того - многочисленные осколки столовой (простой и поинтовой) и кухонной посуды. Анализ комплекса находок позволяет утверждать, что весь дом, которому принадлежали подвалы 13 и 136, был возведен в один прием - вероятно, в конце XII - начале XIII вв., а погиб в общем пожаре, охватившем большую часть городской территории - не позднее, чем во второй половине XIII века⁵. Все отмеченные изменения в планировке этого дома и выразились в частичной перестройке первого этажа (помещение 13), проведенной, видимо, кем-то из последних владельцев усадьбы.

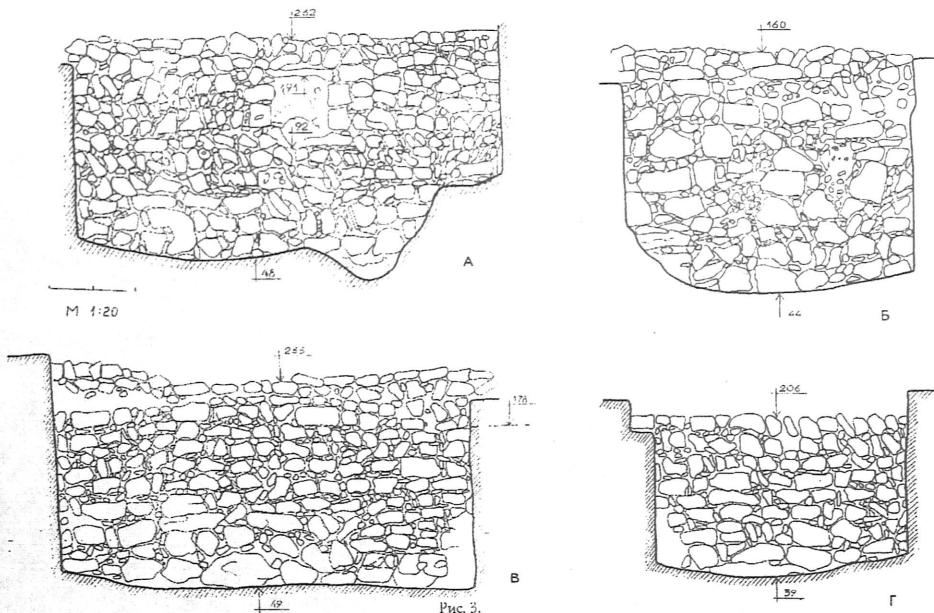
Рис. 3.
Фасировки стен помещения 136: А, В, В, Г.

Кладки стен исследованных помещений (условно обозначенных как 13 и 136) при толщине 0,7-0,8 м сохранялись на высоту до двух метров. Они сложены из подобработанного бутового камня на известково-гипсовом растворе. В кладке лишь иногда прослеживается порядовка, в основном же она нерегулярна; двухъячевая, двух- и трехъячевая, предназначенная выдерживать большую нагрузку.

сания шерсти, медная чашечка (планка) (рис. 5-7). Все внутреннее пространство подвала в помещении 136 было завалено камнем из рухнувших стен и разбитой кровельной черепицей (удалось выделить остатки 27 условно целых керамид, что могло составлять участок кровли площадью до 3,1 кв. м). Помещение 136 отделяясь от помещения 13 поперечной стеной толщиной 0,5 м. В стене обнаружена небольшая квадратная ниша (рис. 3, а), открытая в помещение 136, вероятно предназначенная для светильника-пашки.

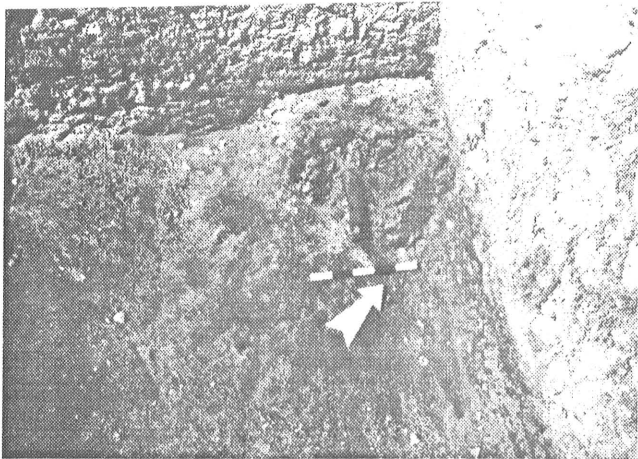
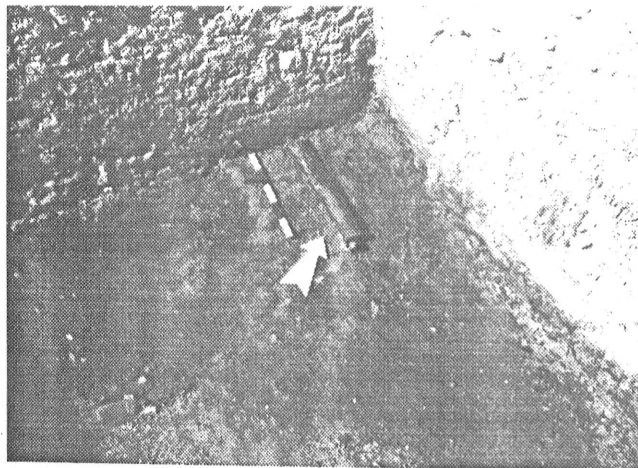
Рис. 4.

Зачистка остатков деревянной лестницы в северном углу кладовой (Пом. 136).

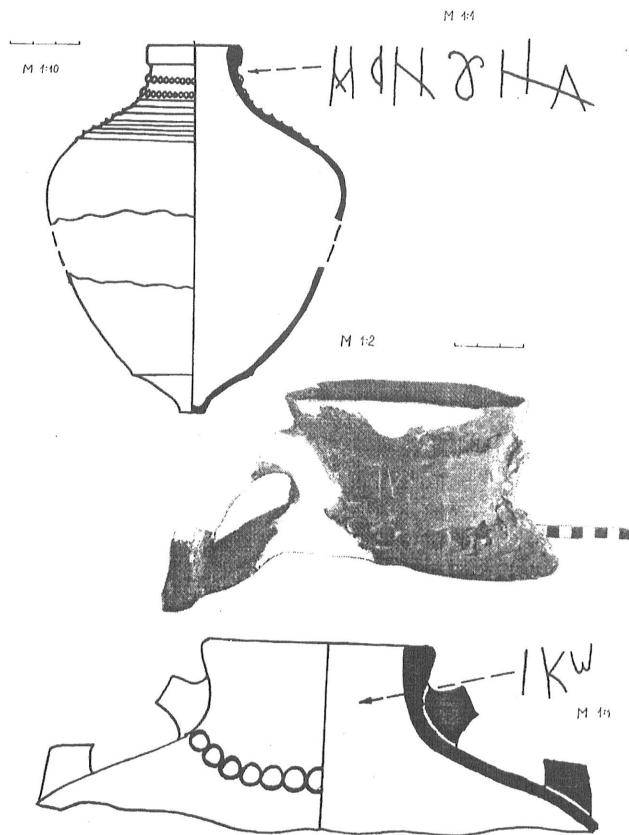
Рис. 8.
Пифосы с граффити из кладовой.

1,7 м) имел яйцевидное, раздутое в верхней части тулово с десятью горизонтальными каннелюрами у горла (рис. 8:1). Два верхних желобка заполнены ниткой колец-медальонов из накладной глины. Под массивным венцом пифоса - граффити (по черепку) *Μανυία*. Вероятнее всего, это имя владельца сосуда, причем неизвестно, принадлежала ли Мануида кладовая, а тем более - вся усадьба, или же он дедал право владения с кем-либо другим. Может статься, это был некий Стефан, первые буквы имени которого читаются в граффити на двух амфорах из той же кладовой (рис. 9:1,3).

гается цепь накладных колец - "медальон" в виде провисающей гирлянды. Под венцом пифоса - граффити, нанесенное после обжига сосудов (рис. 8:2). Аналогичные пифосы с ручками (или, может быть, пифонидные амфоры?), насколько нам известно, прежде в Херсонесе не встречались.

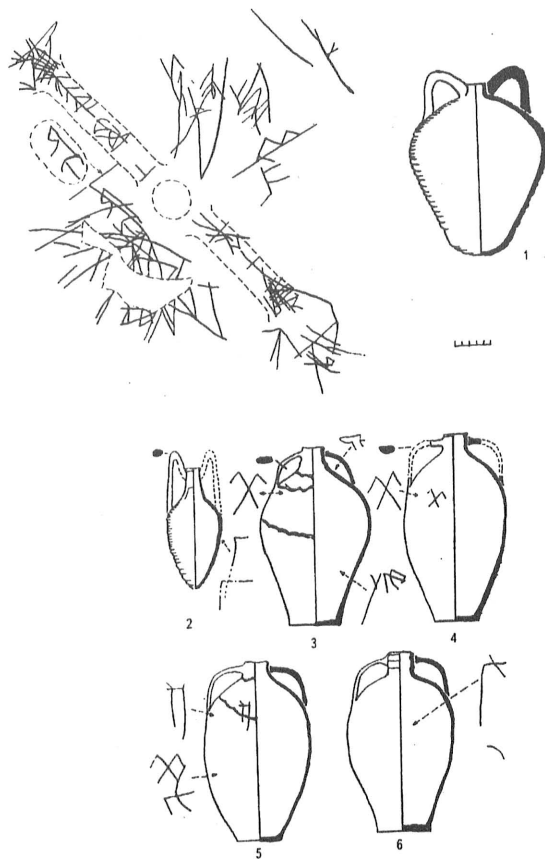
Рис. 9.
Амфоры с граффити, найденные в кладовой.

Из шести амфор, найденных в подвале: четыре - гладкостенные плоскодонные, с уплощенными ручками (рис. 9:3, 4, 5, 6), одна - небольшая узкогорлая, с высоко поднятыми ручками (рис. 9:2), и, наконец, последняя - с крупным яйцевидным туловом, дуговидными ручками и округлым дном (рис. 9:1). На каждой амфоре имеются граффити, причем в одном случае граффити буквально опоясывают тулово амфоры и по ручкам поднимаются к ее горлу (рис. 3:1). В этом нагромождении линий пока удастся различить лишь отдельные знаки: монограммы "каппа-бета" ("Господи, помози?") и "альфа-крест-омега", пентаграммы (?), греческие буквы "пи", "бета", "альфа", "пси" и др. Привлекают внимание сходным начертанием пучки линий на ручках амфор - возможно, это изображение креста на Голгофе. Вероятно, всем перечисленным рисункам и надписям (кроме владельческой стипендии Стефана) придавалось магическое значение.
