С.Д. КРЫЖИЦКИЙ

К ВОПРОСУ О ХРАМЕ АПОЛЛОНА ДЕЛЬФИНИЯ В ОЛЬВИИ

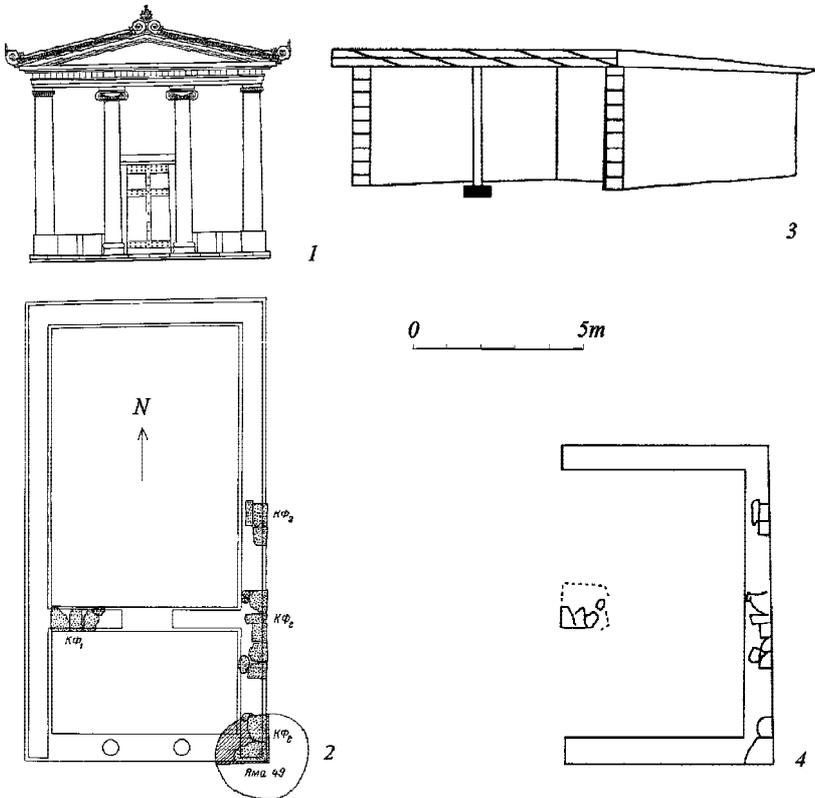
Рис. 1. Храм (?) Аполлона Дельфиния на восточном теменосе Ольвии.

1 – реконструкция главного фасада А.Н.Карасева – И.Р.Пичикяна;
2 – реконструкция плана А.Н.Карасева;
3 – реконструкция общего вида «стои» В.П.Яйленко;
4 – реконструкция плана «стои» В.П.Яйленко.

Длительное время она по своим основным параметрам не подвергалась каким-либо сомнениям, уточнениям и дополнениям. Только спустя два десятка лет И.Р. Пичикяном была проведена небольшая корректировка этой реконструкции, касающаяся, главным образом, венчающих частей храма (рис. 1. 1). Вместо отсутствующего в реконструкции А.Н. Карасева фриза был введен пояс дентикул, фронтон увенчала сима милетского типа, несколько видоизменены были базы колонн, а также капители антов³. Однако все это было сделано, исходя лишь из общих соображений относительно стилевых особенностей архитектуры античных городов. Каких-либо дополнительных находок, имеющих непосредственное отношение к этому объекту, за это время не появилось. Таким образом, реконструкция А.Н. Карасева не претерпела принципиальных изменений.

В.П. Яйленко предлагает на основании тех же двух фундаментов реконструировать стую. В качестве тыльной – восточной – стены «стои» он рассматривает восточный фундамент и полагает, что эта «стоя» открывалась на запад. Возникающую же в этом случае неувязку – наличие перпендикулярной тыльной стене «стои» кладки (по реконструкции А.Н. Карасева – стены пронаоса) – решает с обезоруживающей простотой. Он эту, мешающую его реконструкции стену объявляет не стеной, а, как я отмечал выше, базой под центральный столб «стои». В интерпретации В.П. Яйленко (судя по его чертежу) данная база, якобы, представляла собой в плане квадрат со стороной, равной примерно полутора метрам (рис. 1. 4). Причем подобное восстановление автор ничем не обосновывает и без всяких объяснений просто удваивает ширину сохранившегося в натуре фрагмента фундамента стены пронаоса! В результате предлагается бессмыслица: ни по своим размерам, ни по конструкции подобное сооружение не могло быть базой. Здесь, по реконструкции В.П. Яйленко, около десятка камней сходятся своими краями как раз в центре, где должен стоять опорный столб¹², что
