КОНСТРУКЦИОННЫЕ МАТЕРИАЛЫ РЕАКТОРОВ НОВЫХ ПОКОЛЕНИЙ, РЕАКТОРОВ НА БЫСТРЫХ НЕЙТРОНАХ И ТЕРМОЯДЕРНЫХ УСТАНОВОК

КОРРОЗИОННАЯ СТОЙКОСТЬ АЛЮМИНИЕВОГО СПЛАВА САВ-1 ПОСЛЕ ЭКСПЛУАТАЦИИ В АКТИВНОЙ ЗОНЕ РЕАКТОРА ВВР-К И ХРАНЕНИЯ В ВОДНОМ БАССЕЙНЕ

CORROSION RESISTANCE OF SAV-1 ALUMINUM ALLOY AFTER OPERATING IN THE CORE OF THE WWR-K REACTOR AND STORAGE IN THE WATER POOL

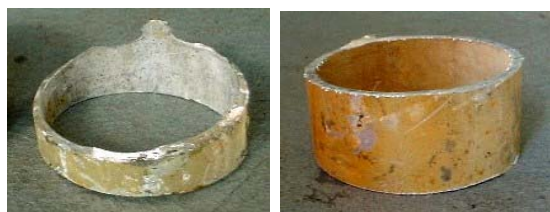
Визуальный осмотр внешней поверхности оболочки стержня автоматического регулирования после эксплуатации и хранения в водном бассейне позволил установить наличие повреждений различного вида по всей высоте стержня (рис. 2). Часть повреждений в виде продольных царапин носит явно механический характер и, по всей видимости, явилась результатом перемещений стержня в активной зоне реактора, другая часть повреждений в виде отшелушиваний и язв относится к локальному виду коррозии. В ходе осмотра анодированного поверхностного слоя оболочки установлено, что изначально светло-зеленый цвет покрытия сохранился лишь на верхнем слабооблученном конце стержня (см. рис. 2,а).

Рис. 2. Внешний вид поверхности оболочки стержня автоматического регулирования после эксплуатации и длительной выдержки во временном водном хранилище реактора ВВР-К

Поверхность нижней сильнооблученной части оболочки окрашена в желто-коричневый цвет (см. рис. 2,б), что обусловлено присутствием тонкой (~ 10 мкм) оксидной пленки золотистого цвета,

сквозь которую просвечивает структура матрицы. Там же обнаружены изъявления, размеры и количество которых в нижней части стержня больше, чем в верхней.
