## ФОРТИФИКАЦИЯ ЧУГУЕВСКОГО ГОРОДИЩА

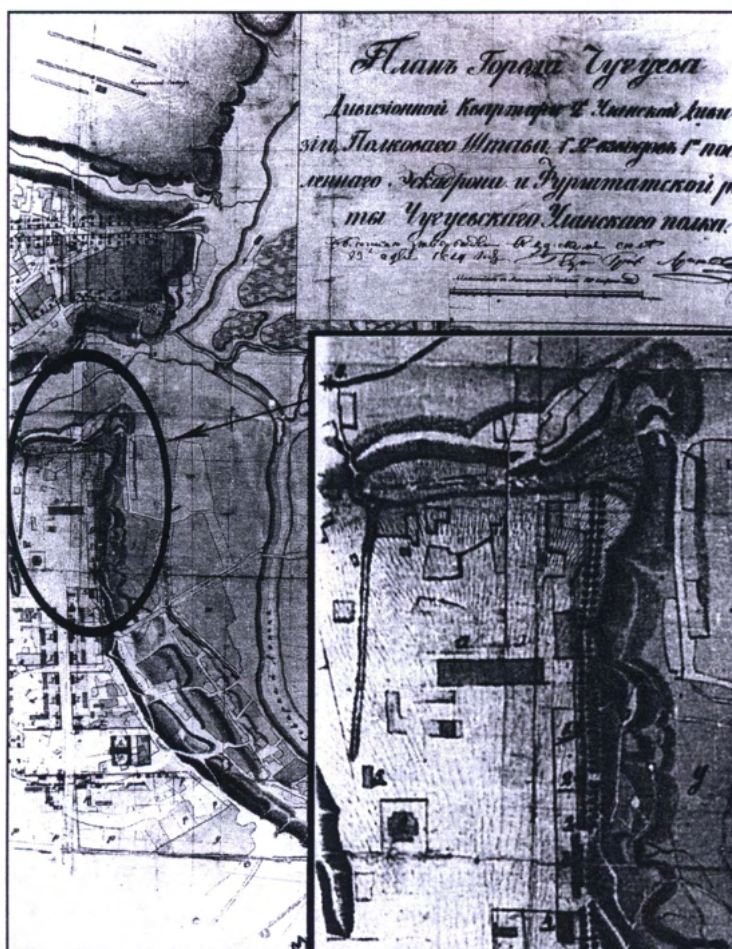
Рис. 5. План Чугуевского городища 1814 г. Архив Художественно-мемориального музея И.Е.Репина.

Fig. 5. The layout of the Chuguiev hillfort of 1814. Archive of I.Ye.Repin Arts and Memorial museum

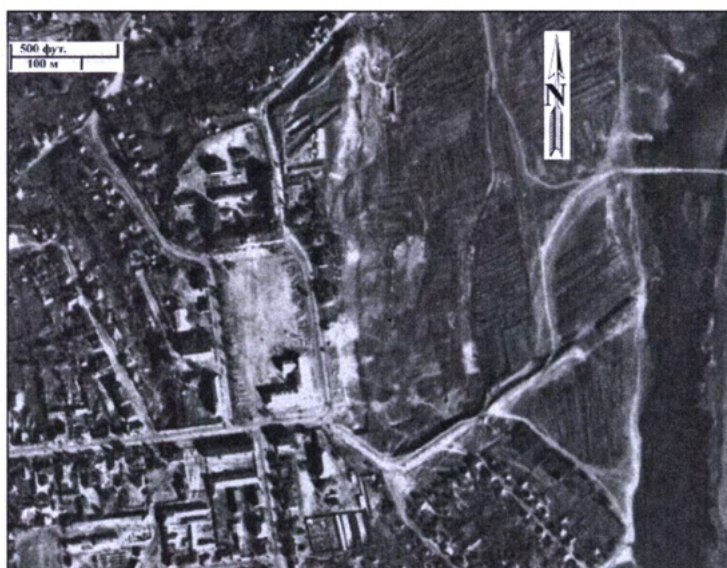
Рис. 6. Аэрофотосъёмка Чугуевского городища (около 1941-1943 гг). Частный архив.  
 Fig. 6. Air photography of the Chuguiev hillfort (ca. 1941-1943). Private archive

Наиболее полно и документально точно древнюю топографию городища (до масштабных изменений, произошедших во 2-й пол.ХХ – нач.ХХI в.) передает сохранившееся фото, сделанное с борта немецкого военного самолета около 1941-1943 гг (рис.6). На снимке под косыми утренними лучами солнца просматри-

ваются остатки оборонительных сооружений (рвы, эскарпы, старинный въезд, старинные обвалы в месте расположения скрытого хода к колодцу с водой и пр.) как раннего, так и позднего средневековья, что позволяет сделать чёткую привязку к современной территории существовавших разновременных фортификаций. В частности, на основании получаемых благодаря приведенному снимку данных чётко обозначаются на местности северный и южный рвы крепости XVII-XVIII веков. Также остатки эскарпов с восточной стороны мысовой площадки свидетельствуют об укреплении таким способом в раннесредневековый период всей восточной части городища – от северо-восточного угла, включая ныне сnivelированный под строительство Ростовской автодороги выступ, в южном направлении общей протяжённостью не менее 375,0 метров.

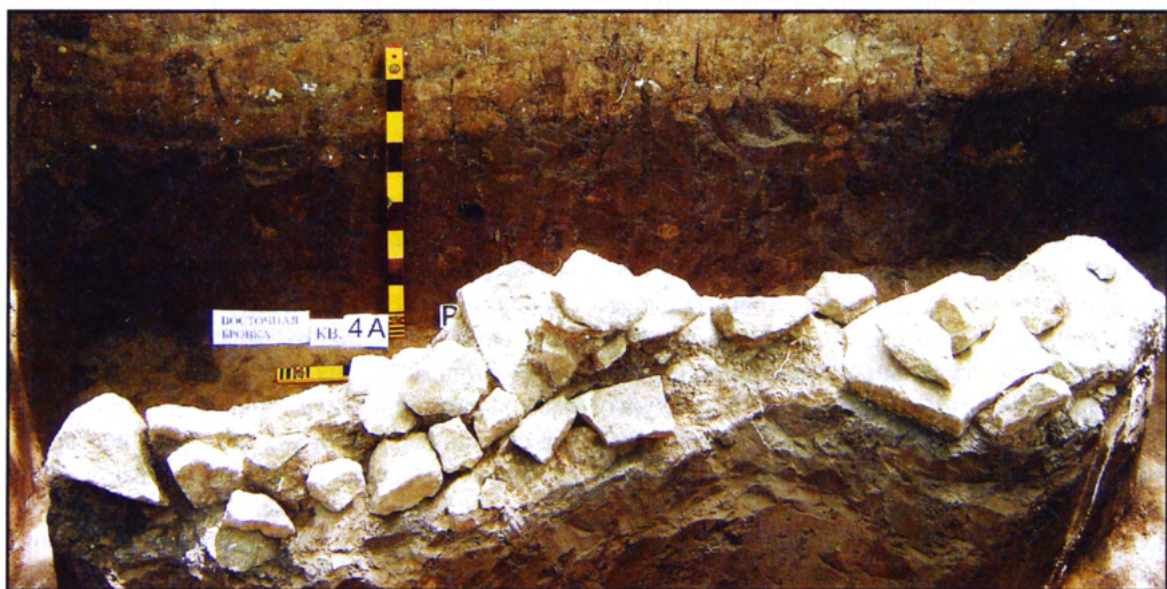
Рис. 11. Внешняя крeпида вала. Вид с запада.

Fig. 11. The external krepida of a rampart. A view from the west
