АРХИТЕКТУРНО-КОНСТРУКТИВНЫЕ ОСОБЕННОСТИ И СТРОИТЕЛЬНАЯ ПЕРИОДИЗАЦИЯ ХРАМА

В результате проведения археологических исследований древней постройки, расположенной на вершине холма Тузлух, были выявлены сильно руинированные остатки прямоугольного в плане христианского храма с двумя разновеликими апсидами, который некогда состоял из двух сообщающихся компартиментов, причём северный оказался значительно уже южного и был открыт с запада (рис. 1.1-1.4). Внутри церкви, в её южной половине, выделяется ограждённое со всех сторон стенами пространство с чётко обозначенным входом с юга. Общие размеры строения: ширина – 5,60-5,70 м, длина – 8,50 м. Толщина стен – около 0,70 м. Азимут – 47°. Остатки сооружения сохранились на высоту до 0,80 м. Кладки храма трёхслойные двухлицевые, выполнены из камня разной величины на грязевом растворе с использованием в качестве вяжущего материковых суглинков. Характер кладочного материала, а также структура и состав грунта, заполнившего внутренние пустоты конструкции стен, дают основание для вывода о том, что здание неоднократно ремонтировалось.

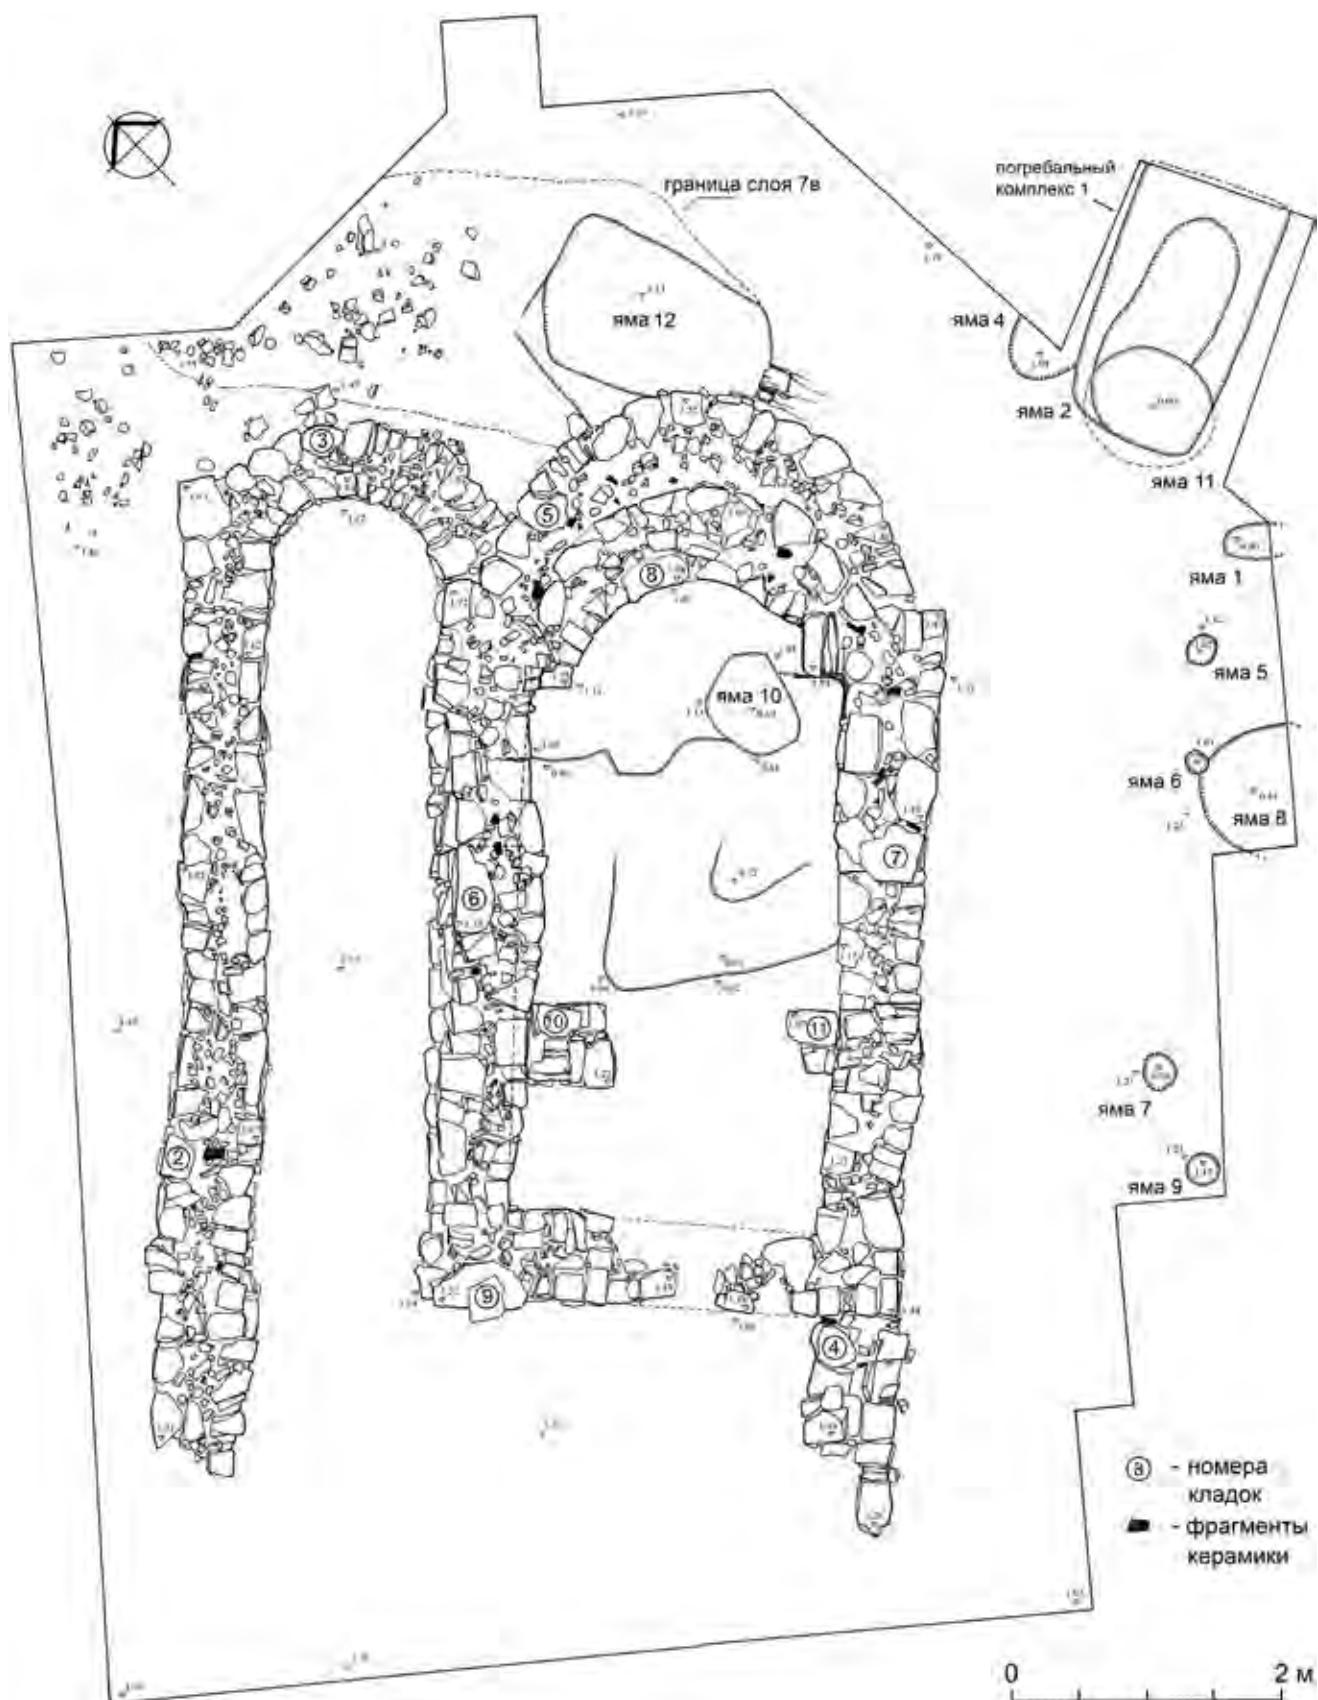
Рис. 1.1. Обмерный план храма.
Fig. 1.1. Plan of the church.

вании сохранило лишь южное заплечико. Противоположный выступ апсиды был полностью переложен и вынесен вперёд (внутрь наоса) на 0,15 м. Его ширина равна 0,29 м (рис. 1.1; 1.25).

каменной перегородки, поперечно разделившей пространство основного, южного, объёма на два смежных помещения – нартекс и наос (рис. 1.1; 1.46; 1.50; 1.66; 1.68; 1.69). Их протяжённость – соответственно, 0,90-1,22 и 2,45 м. В настоящее время данное сооружение представляет собой деформированные остатки двух кладок разной толщины (северо-западная равна 0,59-0,60 м, юго-восточная – 0,43 м), примыкавших к боковым стенам без перевязки (рис. 1.50-1.54). Оба

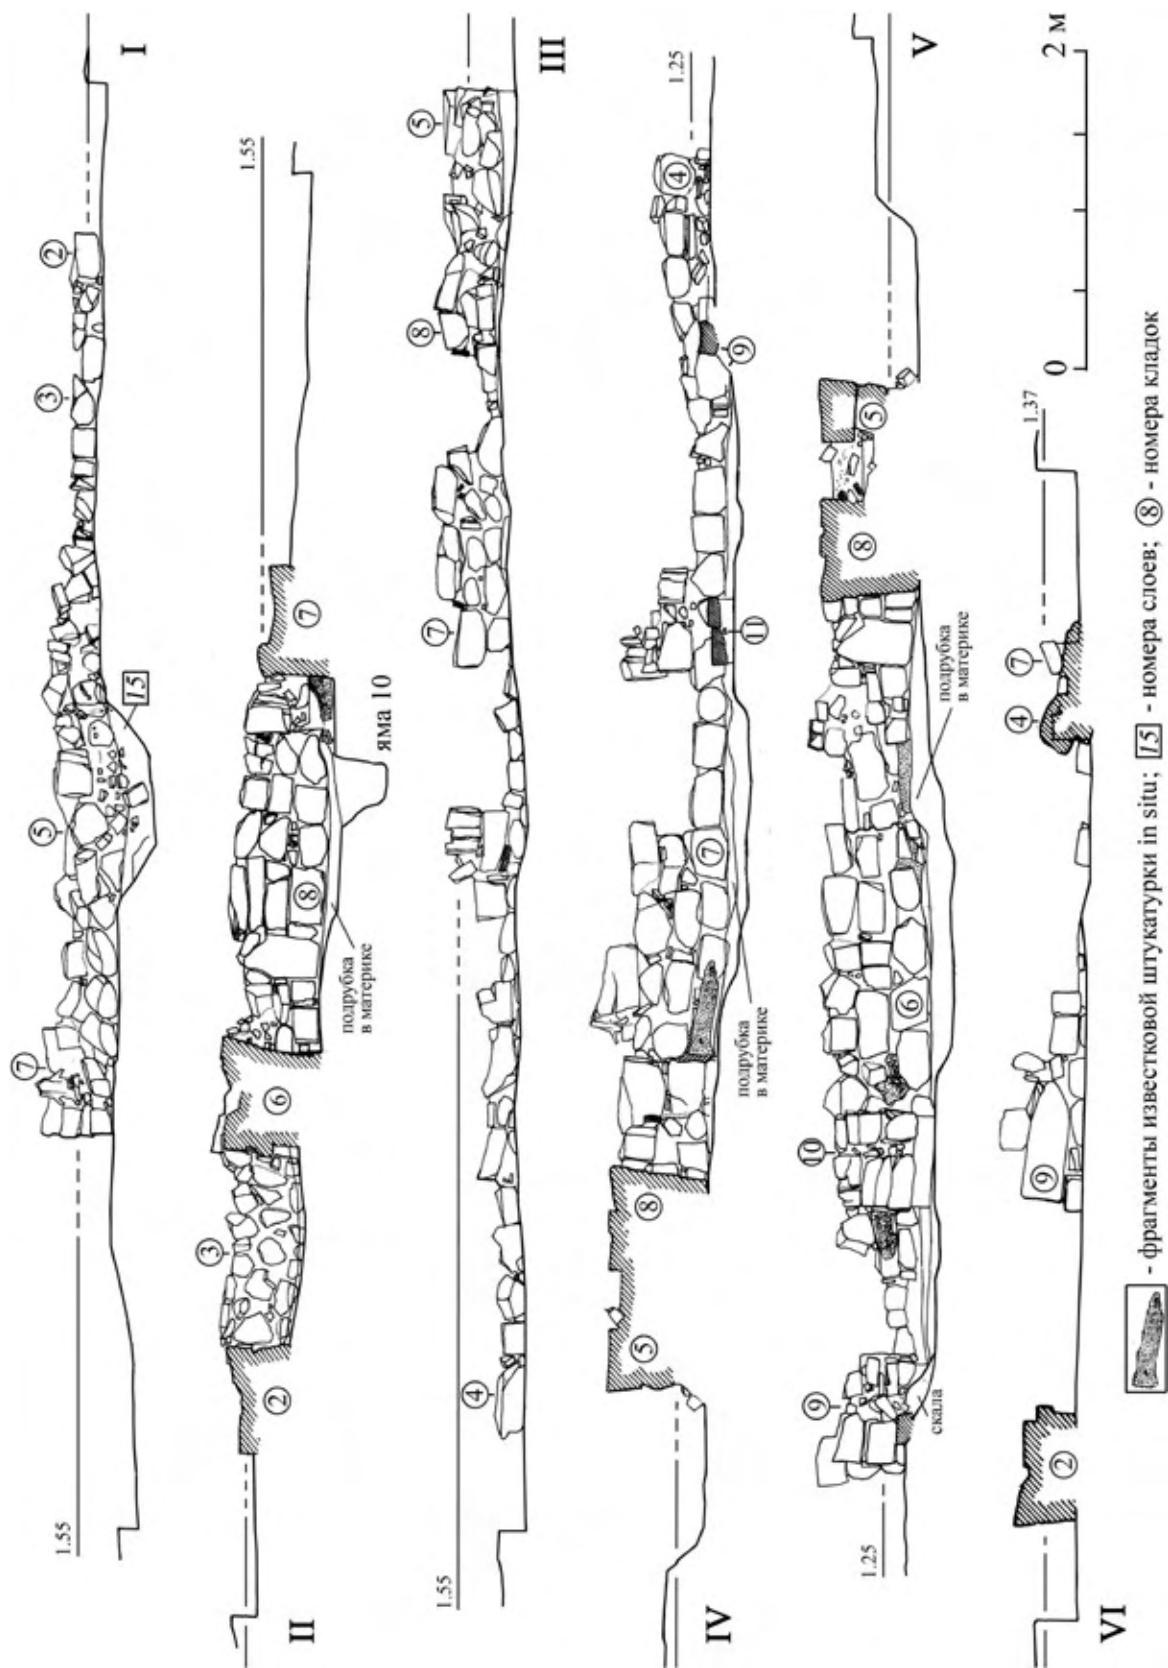
Рис. 1.2. Виды и разрезы храма: I – северо-восточный фасад; II – алтарные полукружия, вид с юго-запада; III – кого-восточный фасад; IV – продольный разрез южного компартимента, вид с северо-запада; V – продольный разрез южного компартимента, вид с юго-востока; VI – поперечный разрез у передней стены строения, вид с юго-запада.

Fig. 1.2. Views and sections of the church: I – northeastern front; II – apses, view from southwest; III – southeastern front; IV – longitudinal section of the southern part, looking southeast; V – longitudinal section of the southern part, looking northwest; VI – lateral section at the front wall, looking northeast.

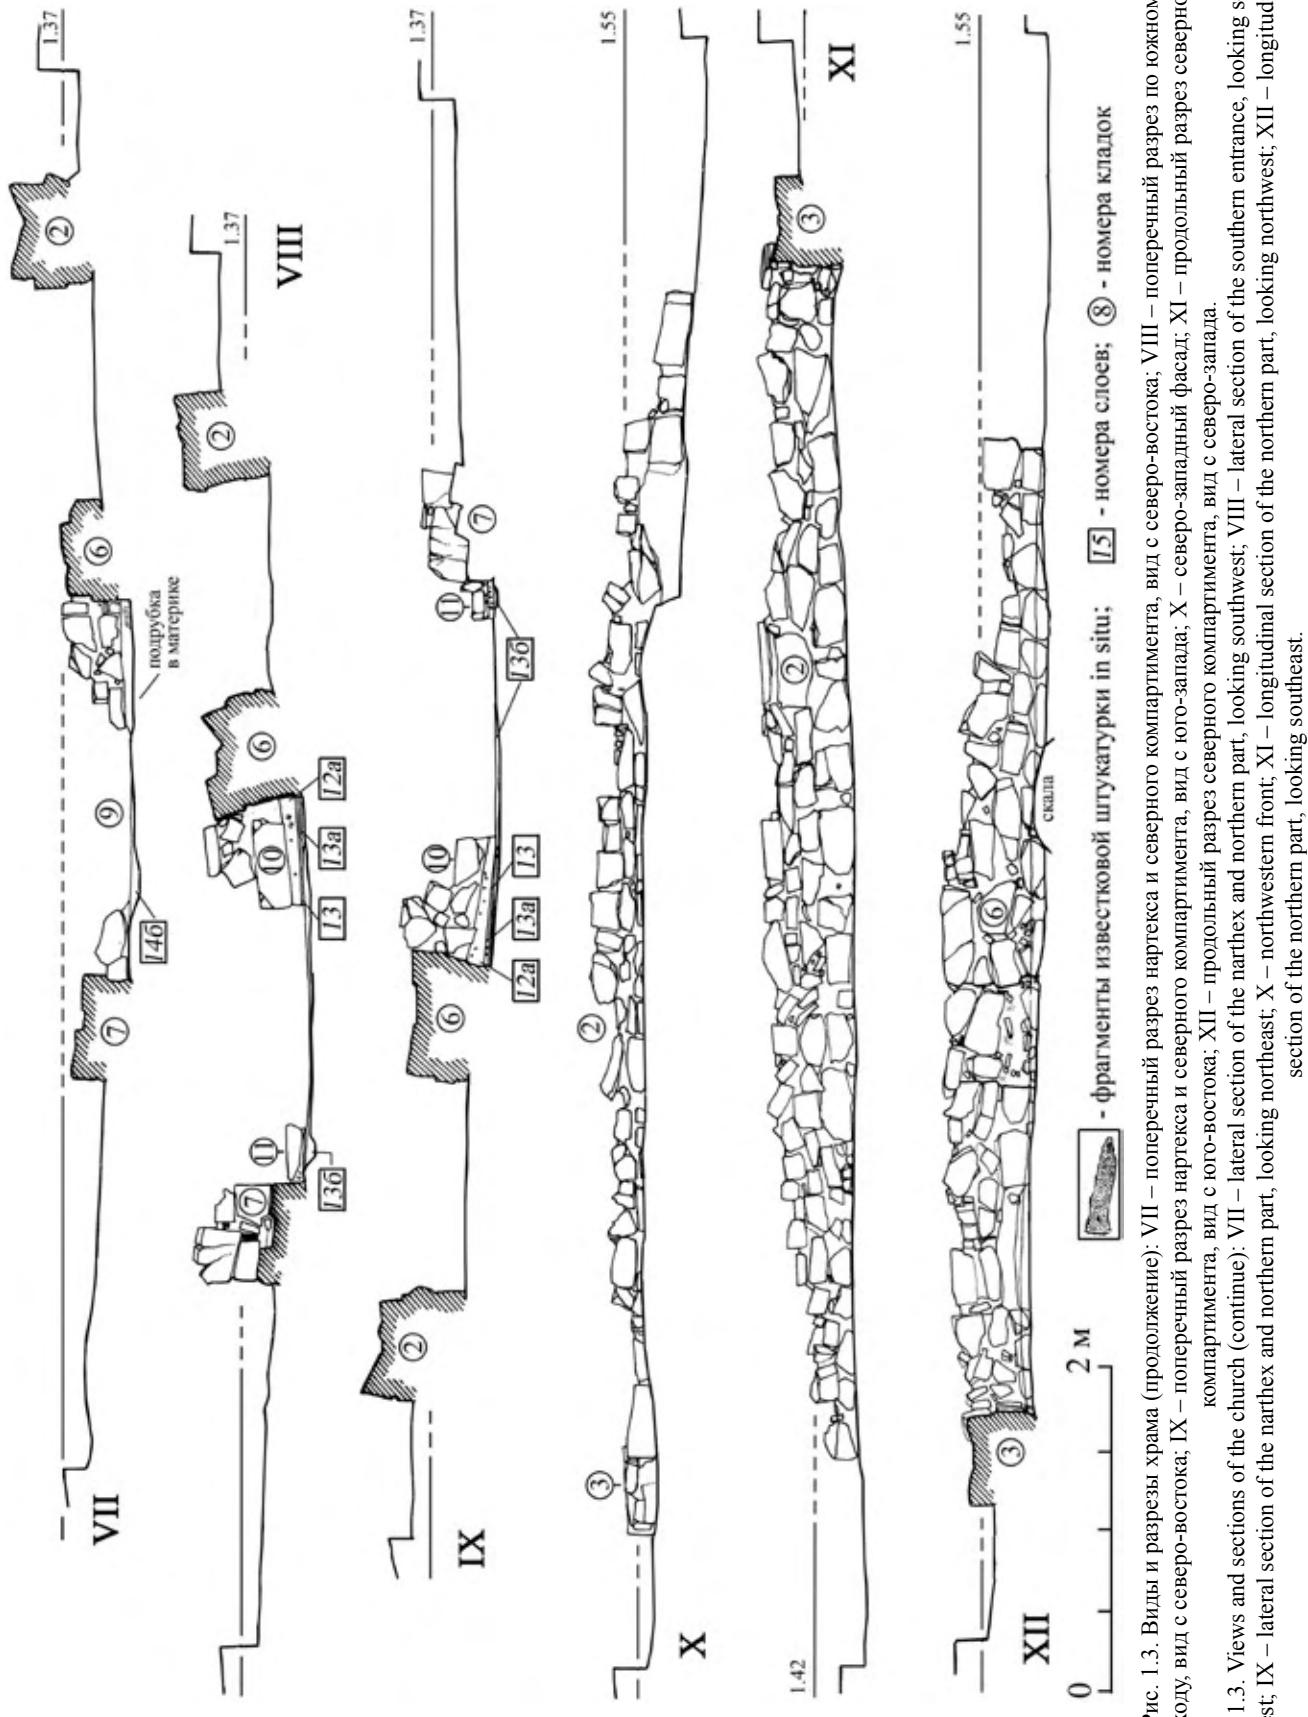
Рис. 1.3. Виды и разрезы храма (продолжение): VII – поперечный разрез нартекса и северного компартимента, вид с северо-востока; VIII – поперечный разрез по южному входу, вид с северо-востока; IX – поперечный разрез нартекса и северного компартимента, вид с юго-запада; Х – северо-западный фасад; XI – продольный разрез северного компартимента, вид с юго-востока; XII – продольный разрез северного компартимента, вид с северо-запада.

Fig. 1.3. Views and sections of the church (continue): VII – lateral section of the narthex and northern part, looking southwest; VIII – lateral section of the southern entrance, looking south-west; IX – lateral section of the narthex and northern part, looking northeast; X – northwestern front, looking northwest; XI – longitudinal section of the northern part, looking northwest; XII – longitudinal section of the northern part, looking southeast.

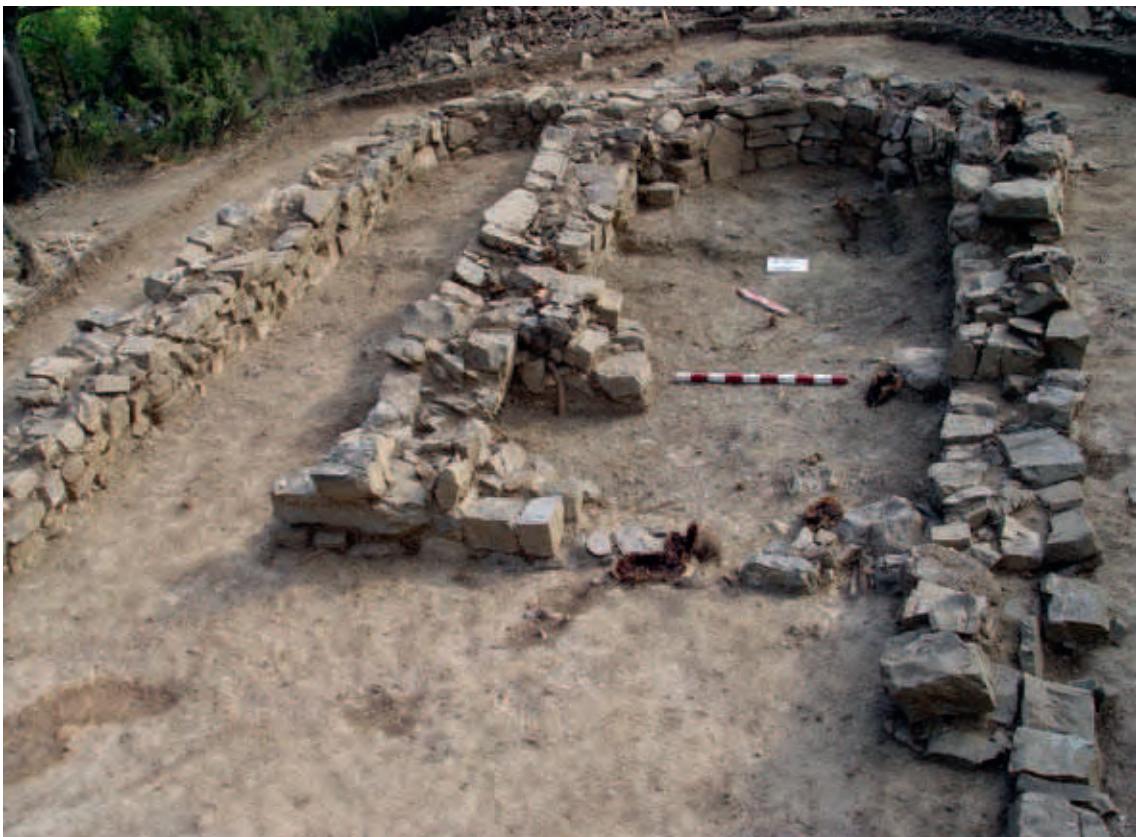
Рис. 1.4. Кладки нижней части стен храма. Общий вид с юго-запада.
Fig. 1.4. Wall masonry of the church, low rows, view from southwest.

Кладка стен трёхслойная двухлицевая, выполнена из камня разной величины на грязевом растворе с использованием в качестве вяжущего глинистого грунта без явных примесей. Характерной особенностью конструкции является применение относительно большого количества булыг (рис. 1.7; 1.18). Судя по тому, что при возведении стены, по крайней мере, в кладке её нижней части активно использовался окатанный морем или речным течением бут, надо полагать, строители старались учитывать прочность камня. Остальной кладочный материал, собранный в ближайших окрестностях строения, представлен, в основном, блоками аргиллитов и песчаника, которые и образуют относительно

ровные сколы, отличаются повышенной анизотропией. Как следствие, во внешних слоях конструкции многие камни, выставленные плоскими гранями наружу, в процессе эксплуатации здания покрылись сквозными вертикальными трещинами и расслоились, а местами даже утратили лицевые поверхности (рис. 1.10; 1.46; 1.47). Отмечено использование нескольких обломков конгломерата. Лишь на одном из участков кладки – северного внешнего угла церкви, однозначно принадлежавшего первоначальному сооружению, выявлено применение фрагмента калиптера для заполнения зазора между отдельными камнями (рис. 1.38). Все остальные случаи подобного применения боя керамических изделий при возведении стен храма соотносятся уже с ремонтами здания.

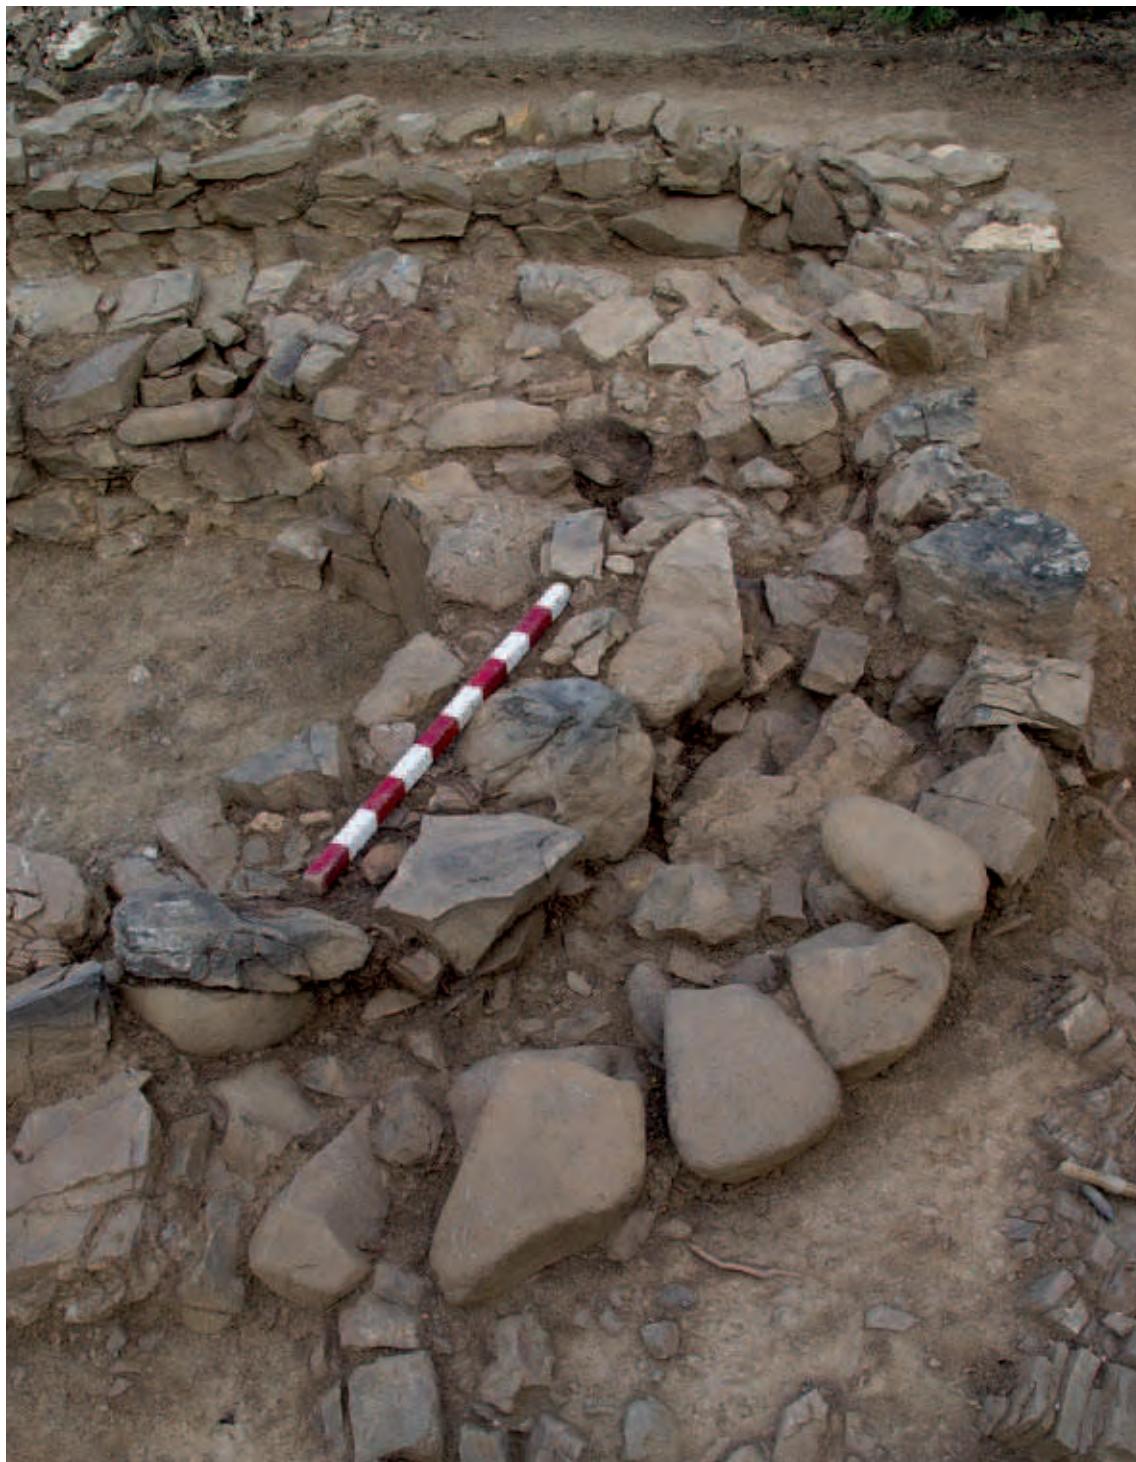
Рис. 1.5. Апсиды храма. Вид с юго-востока.
Fig.1.5. Apses of the church, view from southeast.

Остатки первоначальной апсиды с внутренней стороны и частично сверху закрыты более поздней облицовкой (рис. 1.5-1.14). Ширина алтарного полукружия – около 1,70 м, его глубина – 1,38 м. Внешний диаметр апсиды – 2,13 м. За плоскость стены она выступает на 1,50 м. Ширина плеч: северного – 0,27 м, южного – 0,20 м. Толщина кладки алтарного полукружия – 0,72-0,77 м. Внутренние очертания апсиды в плане могли быть слегка подковообразной формы.

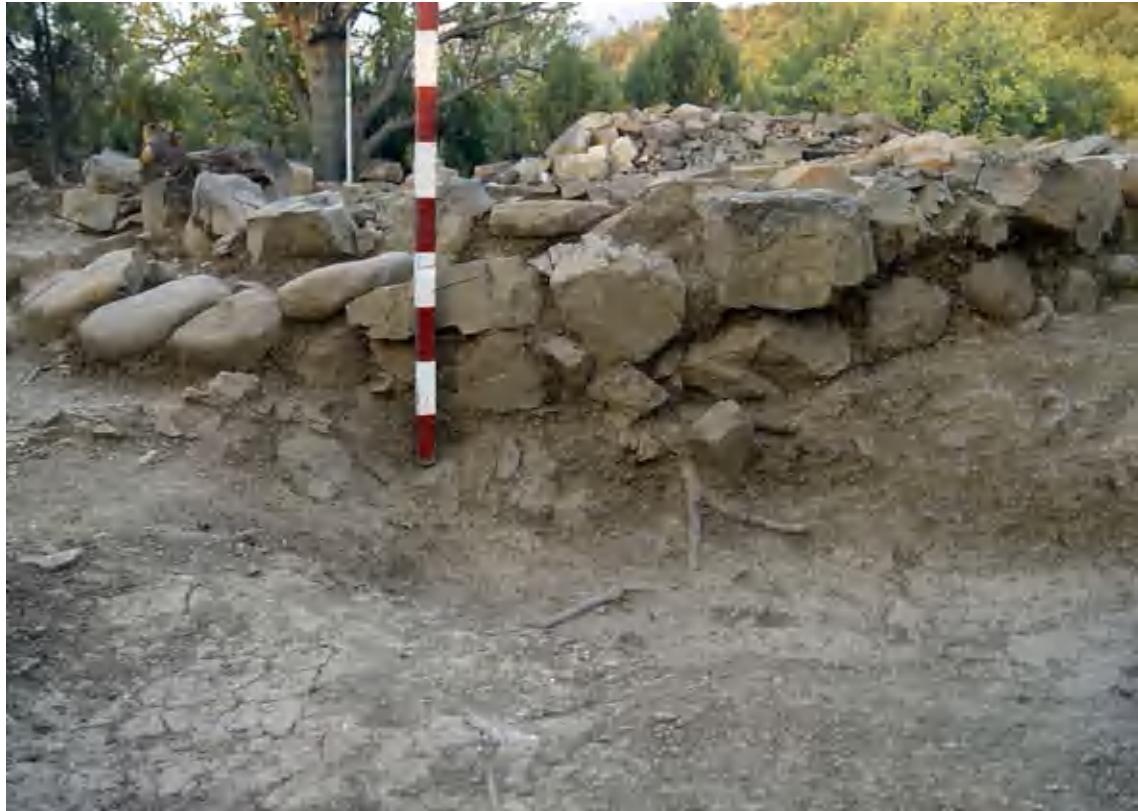
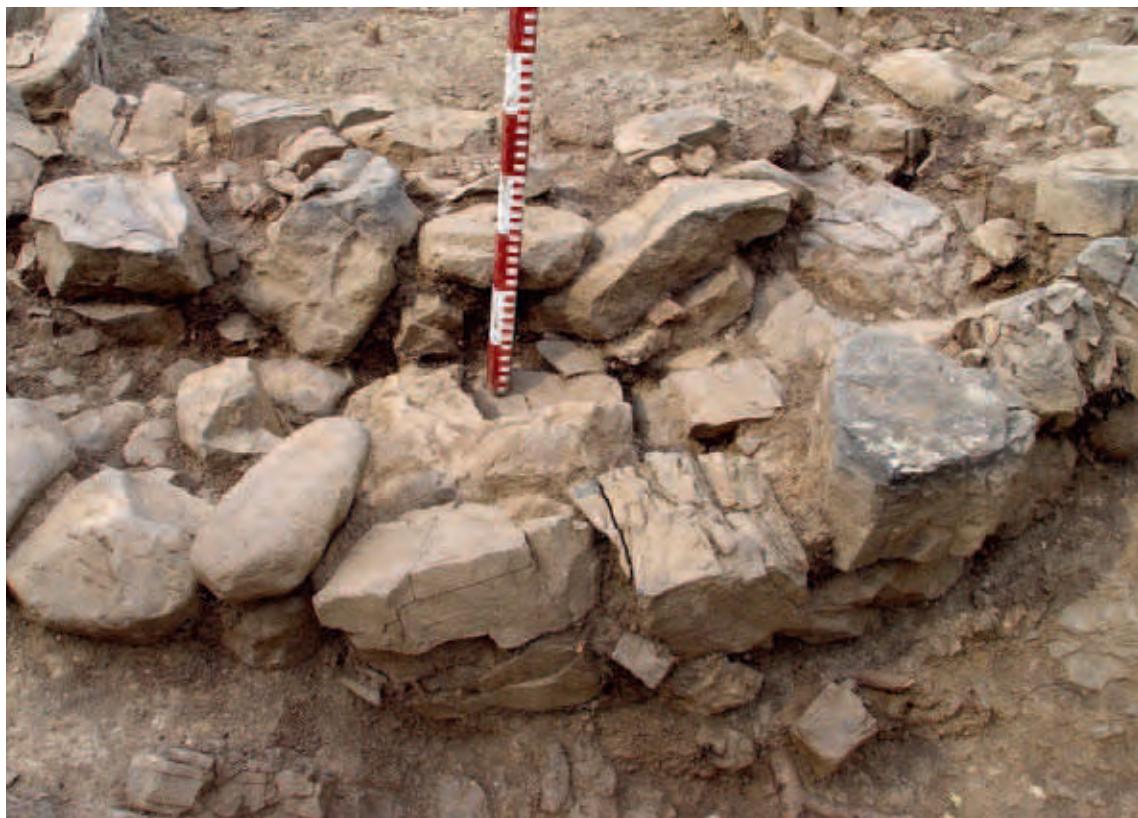
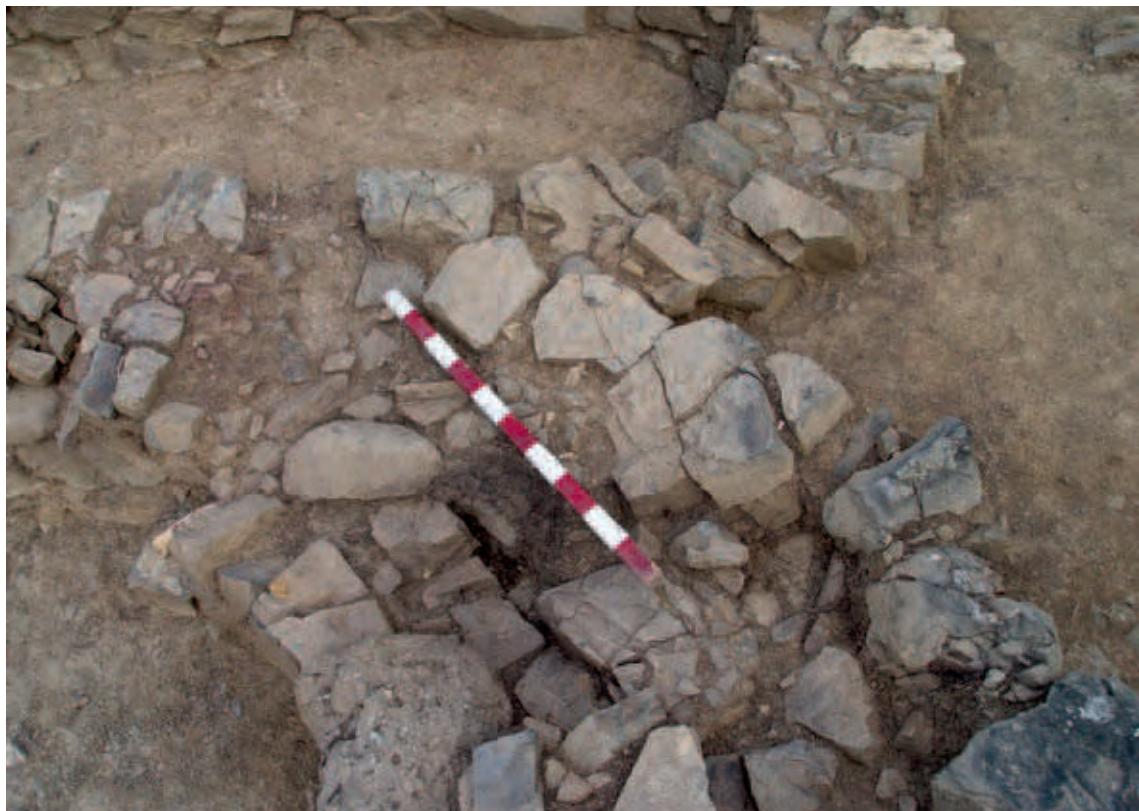
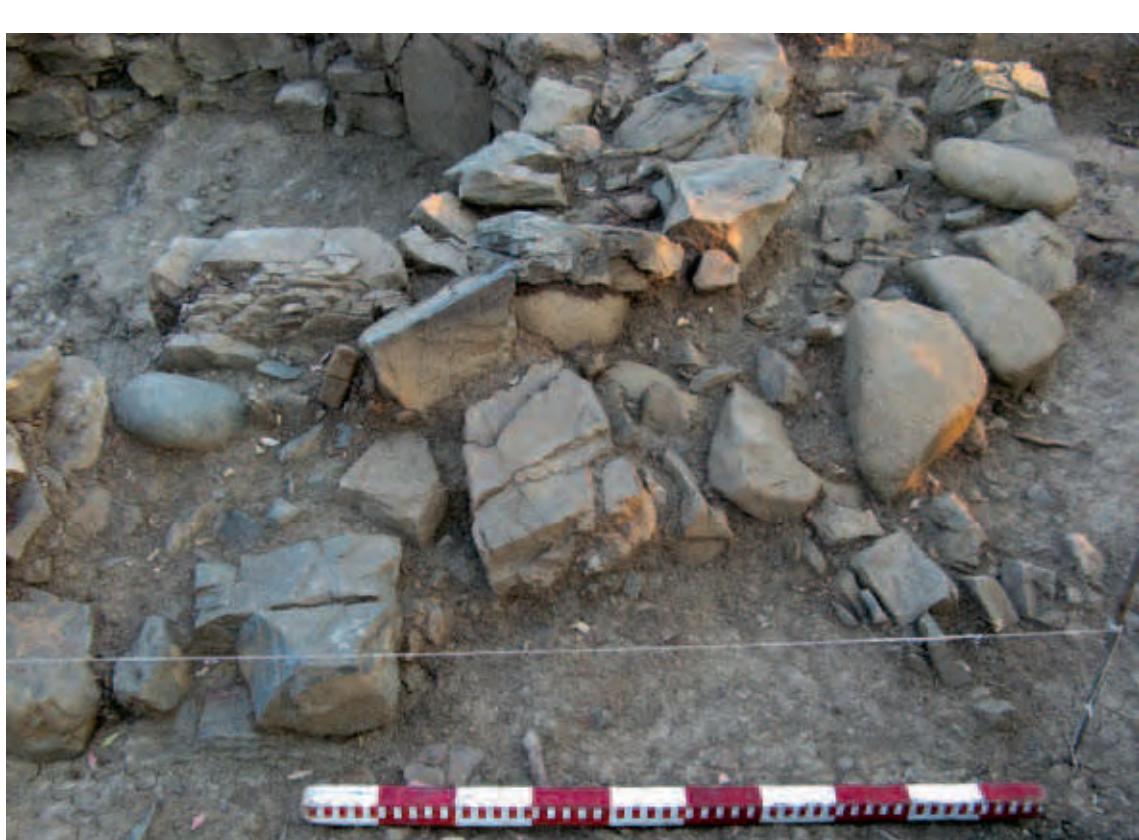
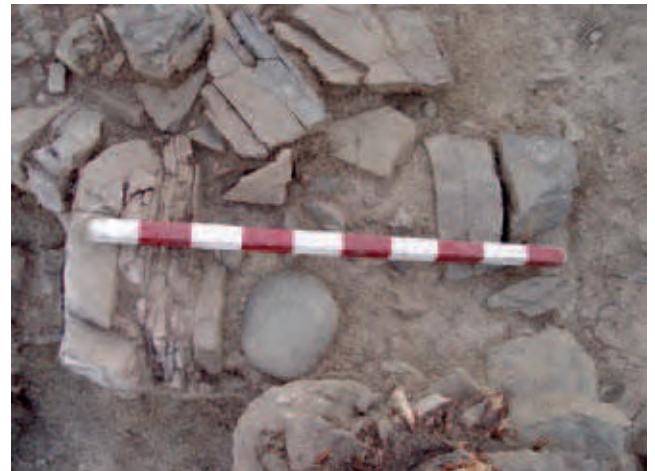
Рис. 1.6. Южная апсида. Фрагмент. Кладка первого строительного периода. Вид с северо-востока.
Fig. 1.6. Southern apse, wall masonry of the first building period, view from northeast.

Рис. 1.7. Южная апсида. Фрагмент. Кладки первого и третьего строительных периодов. Вид с северо-востока, сверху.
Fig. 1.7. Southern apse, wall masonry of the first and third building periods, view from northeast.

Рис. 1.8. Соединение алтарных полукружий храма. Северное плечо апсиды южного компартимента. Вид с юго-востока, сверху.
Fig. 1.8. Joint of apses, northern part of the southern apse, view from southeast.

Рис. 1.9. Южная апсида. Фрагмент. Южное плечо. Вид с юго-востока.
Fig. 1.9. Southern apse, fragment, southern part, view from southeast.

Рис. 1.10. Южная апсида. Фрагмент. Южное плечо. Вид с юго-востока, сверху.
Fig. 1.10. Southern apse, fragment, southern part, view from southeast.

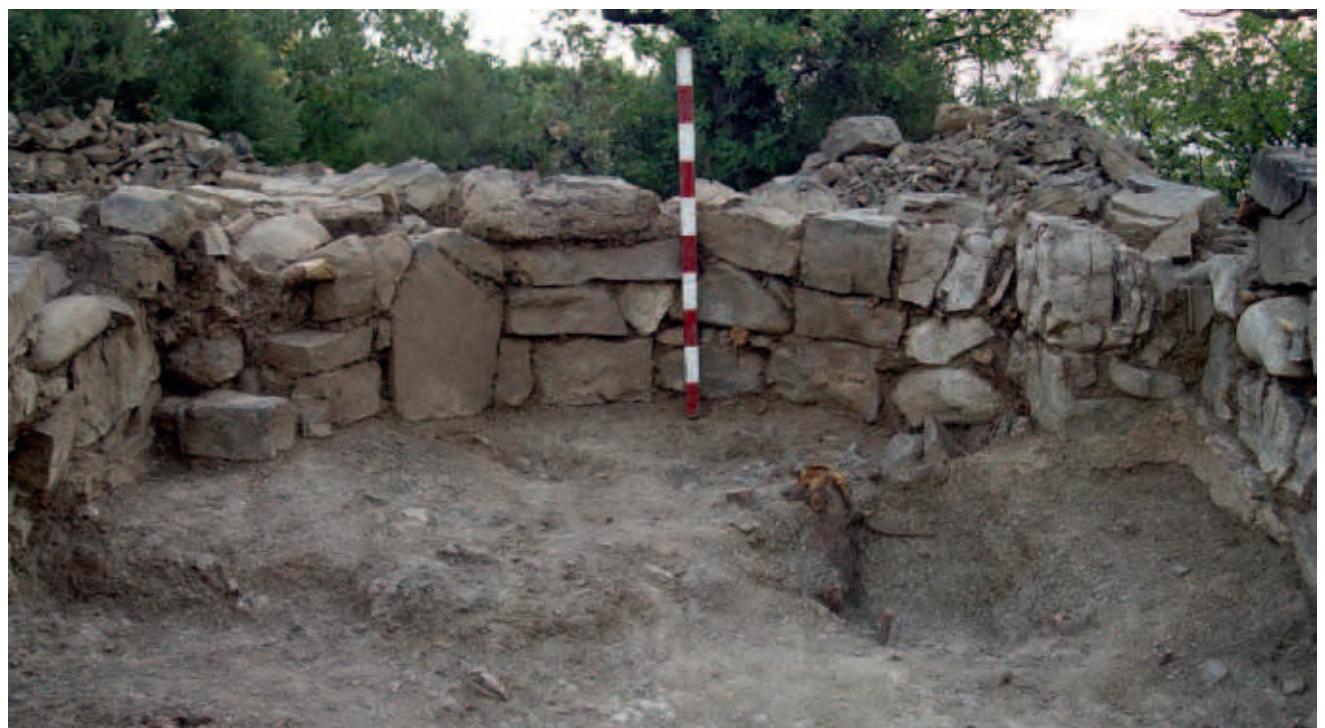
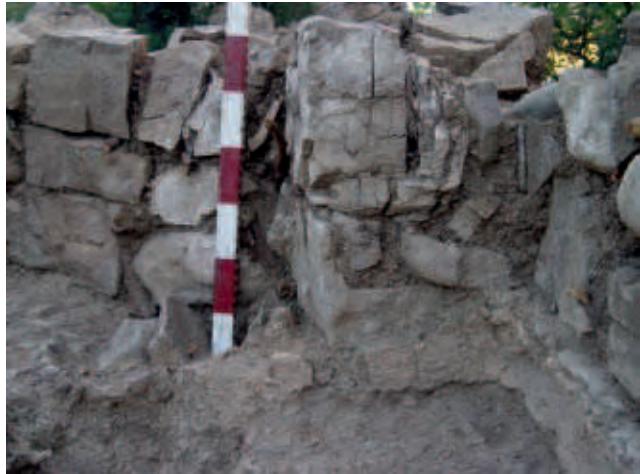
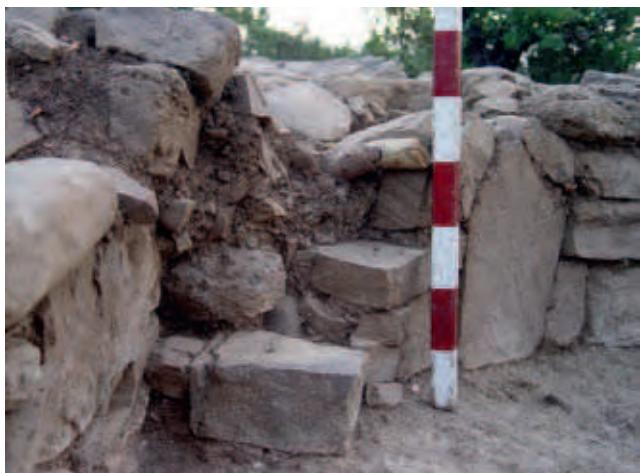
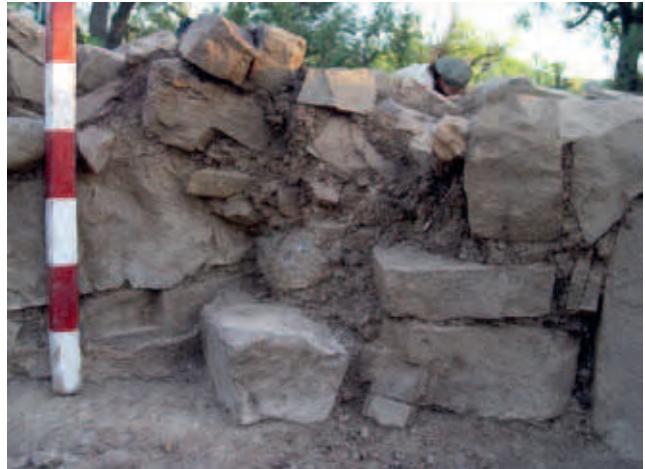
Рис. 1.11. Южная апсида. Южное заплечико первого строительного периода с остатками известковой штукатурки и лицевой слой кладки апсиды третьего строительного периода. Вид с юго-запада.
Fig. 1.11. Southern apse, southern part with remains of mortar of the first building period and facing of wall masonry of the apse in the third building period, view from southwest.

Рис. 1.12. Южная апсида. Фрагмент. Южное заплечико первого строительного периода с остатками известковой штукатурки и облицовка апсиды третьего строительного периода. Вид с юго-запада.

Fig. 1.12. Southern apse, fragment, southern part with remains of mortar of the first building period and facing of the apse in the third building period, view from southwest.

Рис. 1.13. Южная апсида. Фрагмент. Северное заплечико, кладка третьего строительного периода. Вид с юго-запада.

Fig. 1.13. Southern apse, fragment, northern part, wall masonry in the third building period, view from southwest.

Рис. 1.14. Южная апсида. Фрагмент. Северное заплечико, кладка третьего строительного периода. Вид с юго-востока.
Fig. 1.14. Southern apse, fragment, wall masonry of the northern part in the third building period, view from southeast.

ны уже на уровне второго ряда камней кладки. Показательным является способ восстановления апсиды первоначального храма. Уцелевшие к настоящему времени остатки её кладки демонстрируют состояние алтарного полукружия накануне ремонта (рис. 1.5; 1.7; 1.11; 1.25). Высота руин данного сооружения к этому моменту составляла всего 0,30-0,50 м. Более того, край северного заплечика, как показало зондирование кладки, уже был полностью утрачен (рис. 1.13; 1.14; 1.29; 1.30). Новая апсида пристроена к остаткам прежнего алтарного полукружия с внутренней стороны и частично перекрывает их, заступая на 0,10-0,30 м своей внешней частью (рис. 1.7; 1.8). Первоначальное значение и форму (если не учитывать утрату штукатурного слоя) при вторичном использо-

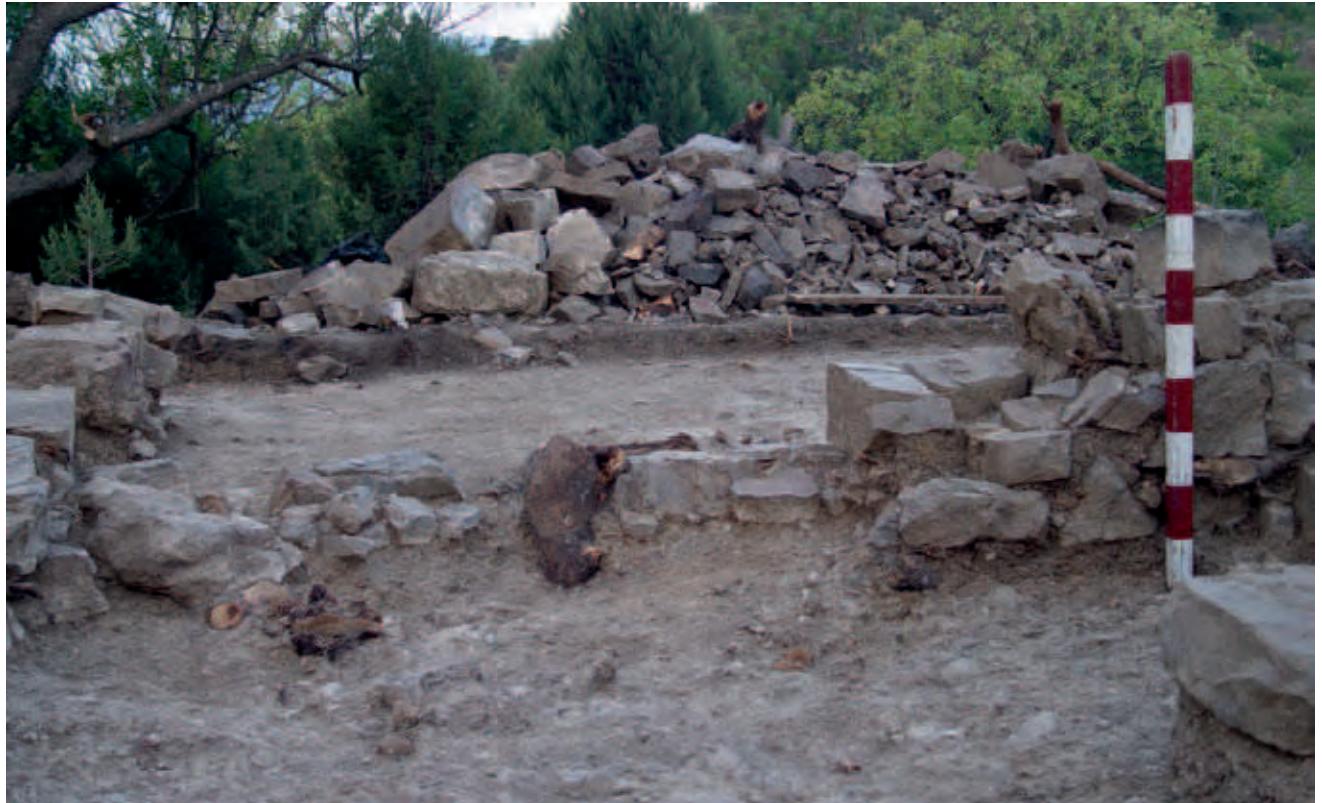
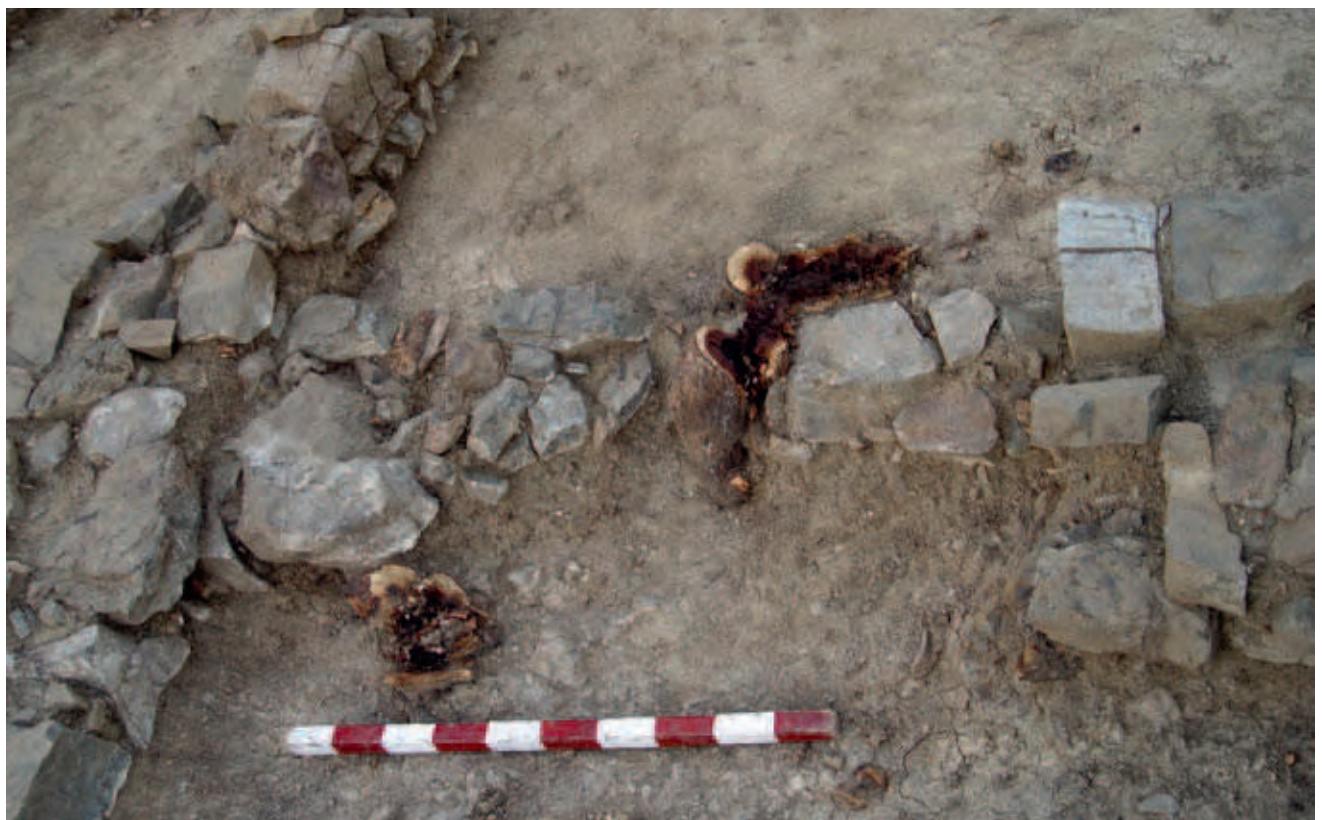
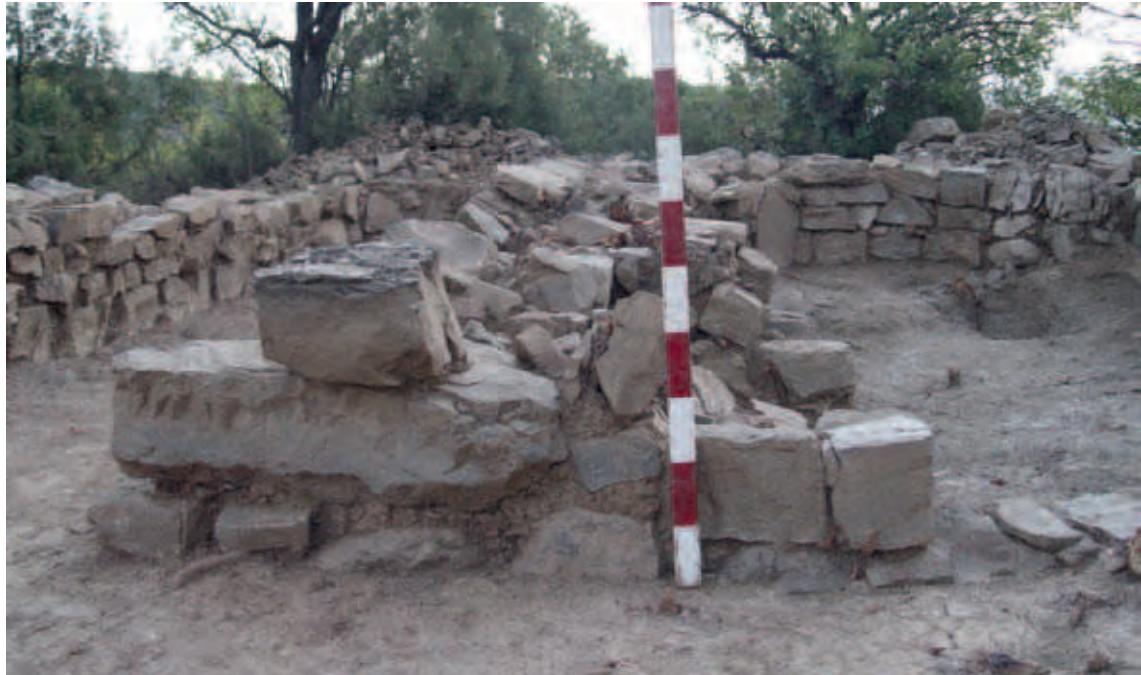
Рис. 1.15. Передняя стена южного компартимента. Вид с северо-востока, со стороны помещения.
Fig. 1.15. Front wall of the southern part of the church, view from northeast, interior.

Рис. 1.16. Передняя стена южного компартимента. Фрагмент. Вид с северо-востока, сверху.
Fig. 1.16. Front wall of the southern part, view from northeast, from interior.

Рис. 1.17. Передняя стена южного компартимента. Фрагмент. Лицевой слой кладки фасада.

Справа – откос проёма западного входа в храм. Вид с юго-запада.

Fig. 1.17. Front wall of the southern part, fragment, front wall masonry, right - esconson of western doorway to the church, view from southwest.

Достоверных данных о западном входе в здание нет. Сохранившийся частично северный откос проёма (рис. 1.15-1.17) появился позднее, во время ремонта строения. Вероятнее всего, он повторил первоначальные, утраченные сейчас полностью, формы.
