АРХИТЕКТУРНО-КОНСТРУКТИВНЫЕ ОСОБЕННОСТИ И СТРОИТЕЛЬНАЯ ПЕРИОДИЗАЦИЯ ХРАМА

В результате проведения археологических исследований древней постройки, расположенной на вершине холма Тузлух, были выявлены сильно руинированные остатки прямоугольного в плане христианского храма с двумя разновеликими апсидами, который некогда состоял из двух сообщающихся компартиментов, причём северный оказался значительно уже южного и был открыт с запада (рис. 1.1-1.4). Внутри церкви, в её южной половине, выделяется ограждённое со всех сторон стенами пространство с чётко обозначенным входом с юга. Общие размеры строения: ширина – 5,60-5,70 м, длина – 8,50 м. Толщина стен – около 0,70 м. Азимут – 47°. Остатки сооружения сохранились на высоту до 0,80 м. Кладки храма трёхслойные двухлицевые, выполнены из камня разной величины на грязевом растворе с использованием в качестве вяжущего материковых суглинков. Характер кладочного материала, а также структура и состав грунта, заполнившего внутренние пустоты конструкции стен, дают основание для вывода о том, что здание неоднократно ремонтировалось.

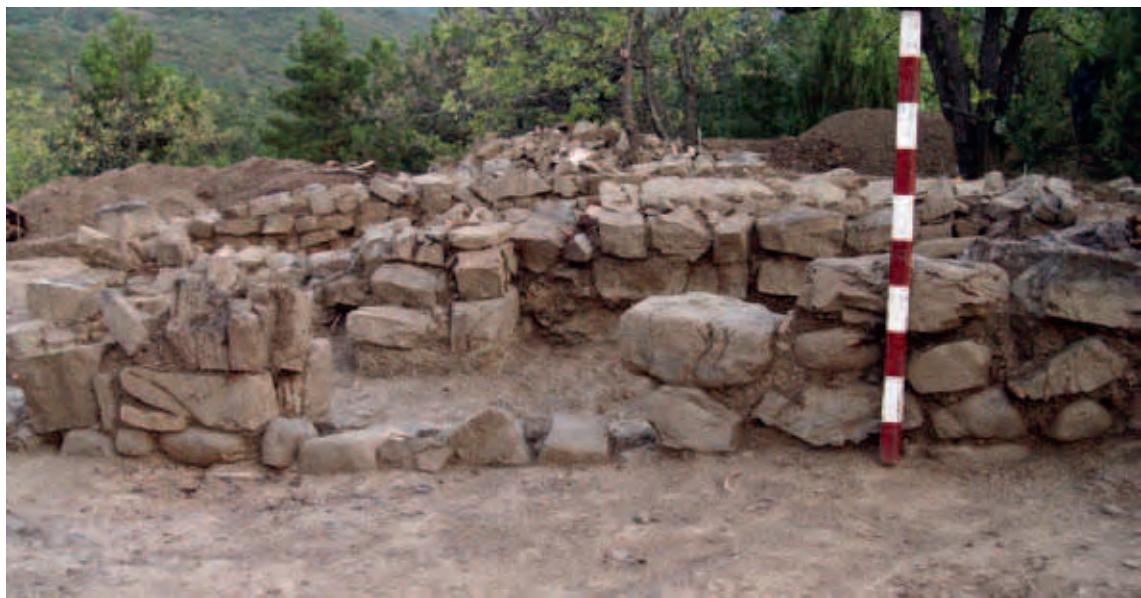
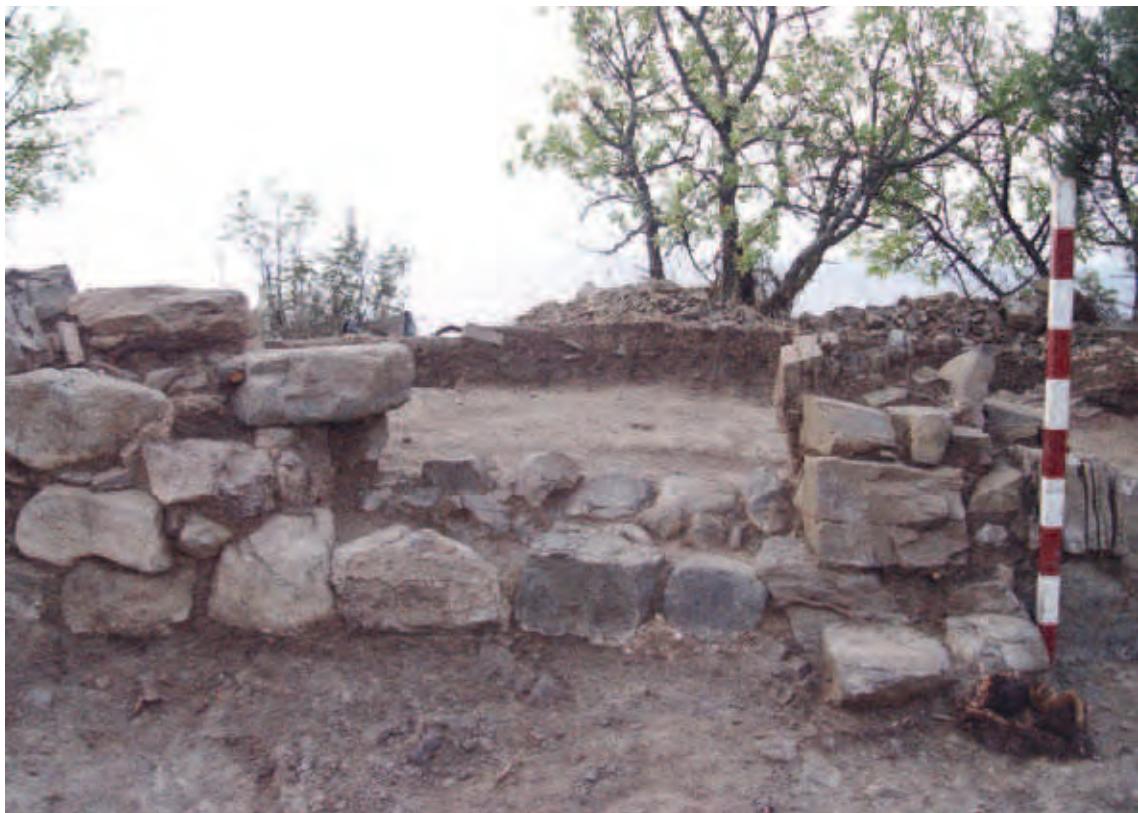
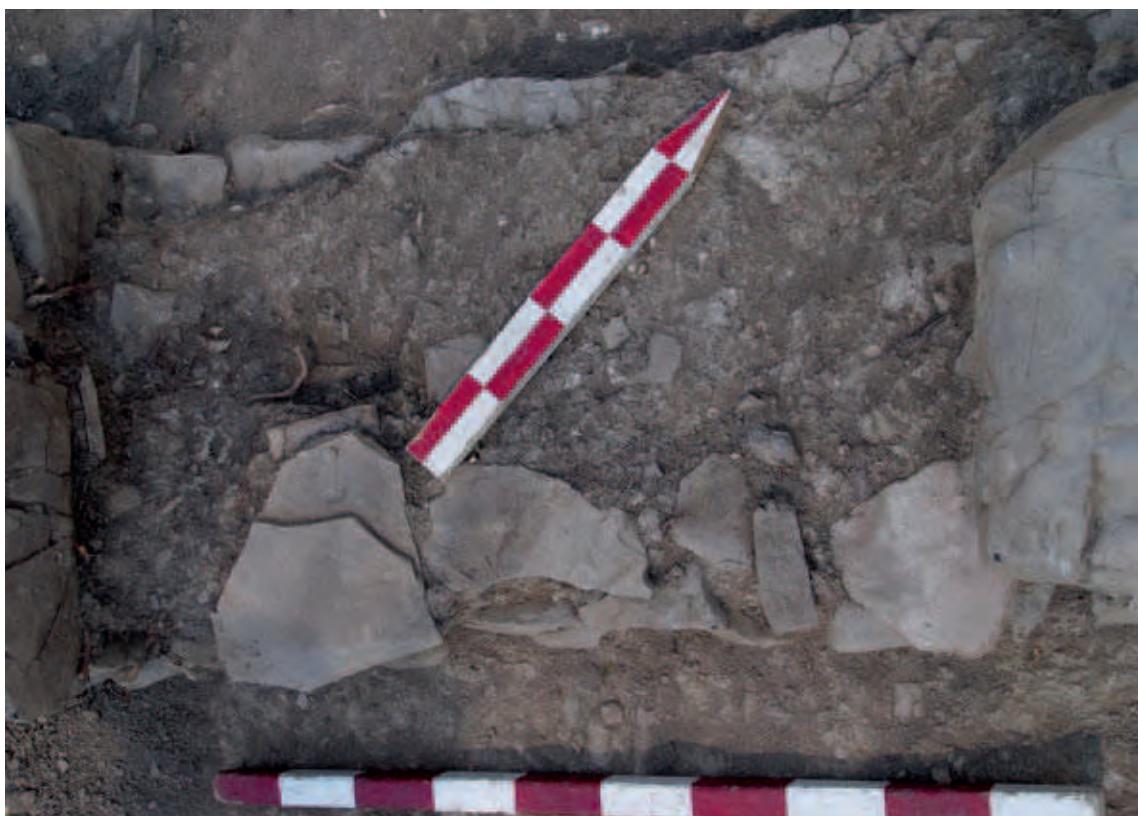
Рис. 1.18. Южный вход в храм. Вид с юго-востока.

Fig. 1.18. Southern entrance to the church, view from southwest.

Рис. 1.19. Южный вход в храм. Вид с северо-запада, со стороны наоса.
Fig. 1.19. Southern entrance to the church, view from northwest, from naos.

Рис. 1.20. Южный вход в храм. Порог третьего строительного периода. Вид с юго-востока, сверху.
Fig. 1.20. Southern entrance to the church, threshold of the third building period, view from southeast.

Южный вход впоследствии также был перестроен, но сохранил своё местоположение (рис. 1.18-1.20). Он находится в средней части стены, по отношению к южному и восточному внешним углам здания на расстоянии, соответственно, 2,36 и 1,94 м. Проём в плане прямоугольный. Его размеры на уровне порога: ширина – 1,02 м, глубина – 0,69 м. Расположенная выше часть (третий ряд камней кладки) восточного откоса, нависая, выступает внутрь проёма и сужает просвет до 0,92 м. Кроме того, она немного развернута в сторону помещения. Судя по наличию обломков известковой штукатурки в кладочном растворе, не исключена возможность её относительно позднего происхождения.

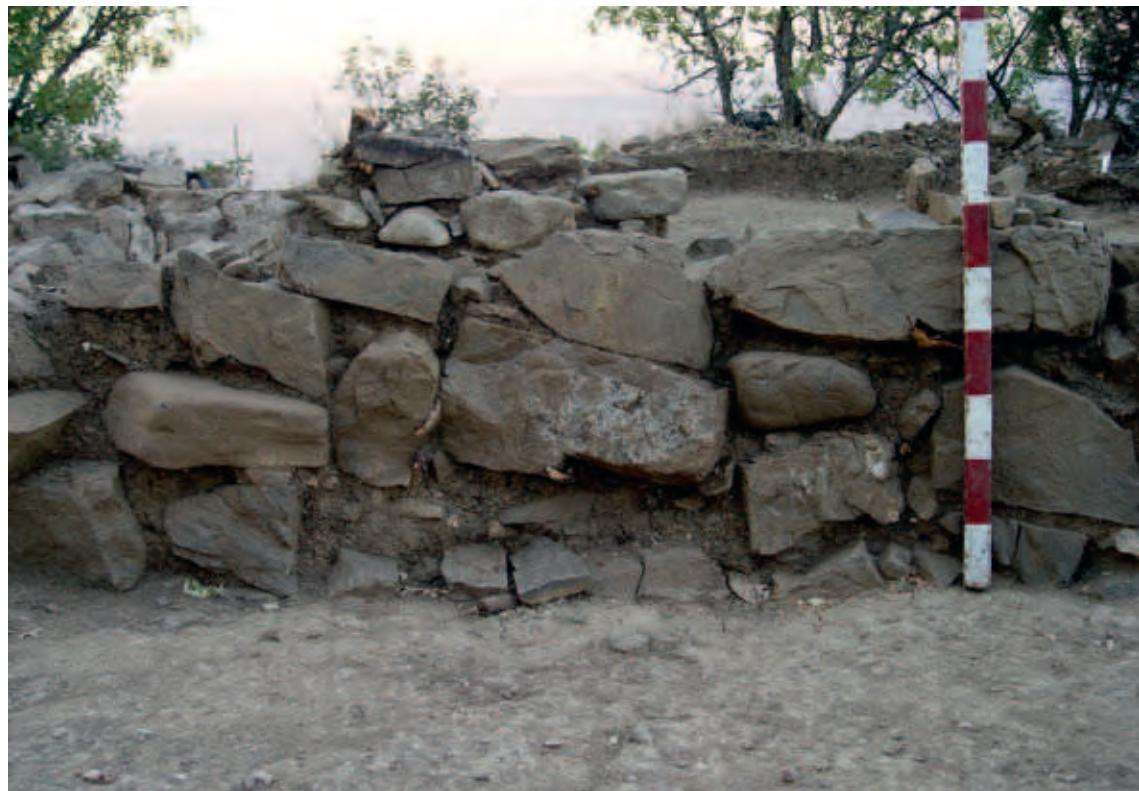
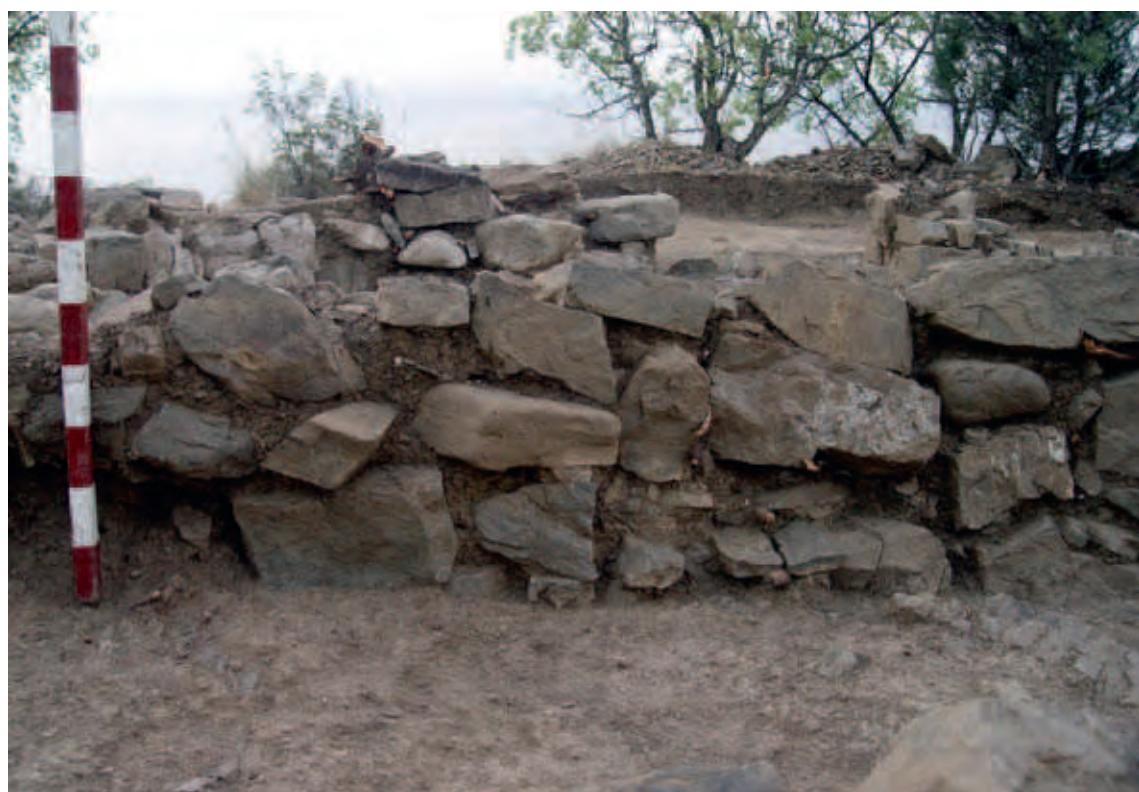
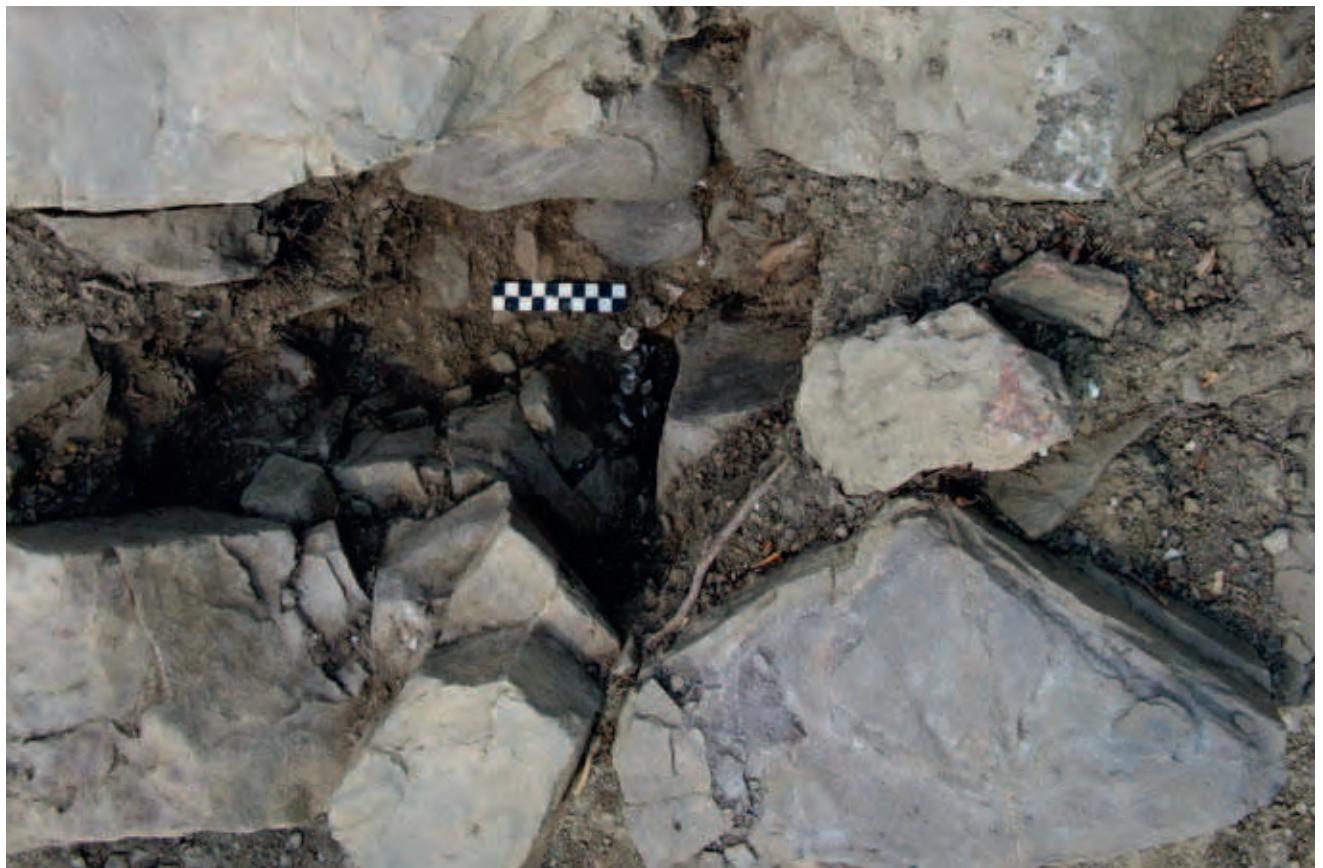
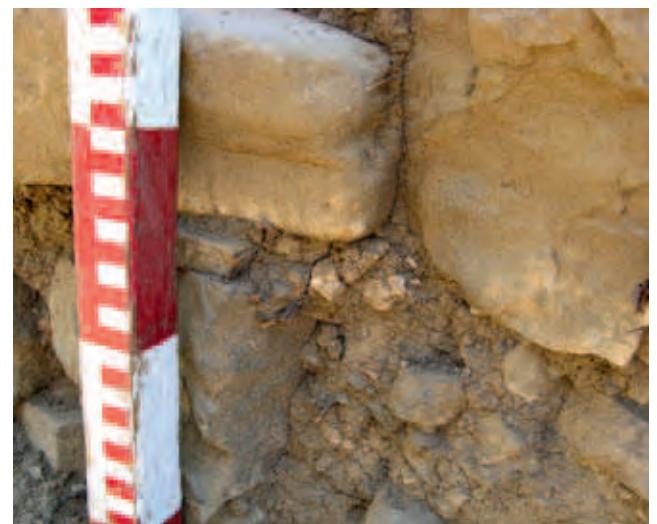
Рис. 1.21. Северный вход в храм. Закладка проёма в третьем строительном периоде. Вид с юго-востока.

Рис. 1.22. Северный вход в храм. Закладка проёма третьего строительного периода. Вид с северо-запада.

Рис. 1.23. Северный вход в храм. Фрагмент. Шов между кладками первого и третьего строительных периодов, остатки известковой штукатурки на западном откосе проёма. Вид с юго-востока, сверху.
Fig. 1.23. Northern entrance to the church, fragment, joint between the masonry wall of the first and third building periods, remains of mortar on the western esconson of the doorway, view from southeast.

Рис. 1.24. Северный вход в храм. Фрагмент. Шов между кладками первого и третьего строительных периодов, остатки известковой штукатурки на восточном откосе проёма. Вид с запада.
Fig. 1.24. Northern entrance to the church, fragment, joint between the masonry wall, remains of mortar on the eastern esconson of the doorway, view from west.

Северный вход при восстановлении здания в третьем строительном периоде был заложен и в настоящий момент выделяется на фоне сохранившейся кладки лишь благодаря двум чётким относительно вертикальным швам, обозначившим его края, и отложениям культурного слоя на уровне порога в нижней части проёма (рис. 1.21-1.22). Зондированием конструкции выявлены откосы проёма и остатки их штукатурки (рис. 1.23-1.24). По отношению к северному и западному внешним углам строения вход расположен на расстоянии 1,45 и 3,38 м. Со стороны помещения он находится, соответственно, в 0,70 м от апсиды и 2,60 м от передней стены. Проём в плане имеет вид прямоугольной трапеции с немного склоненной западной гранью, сужается наружу. Его размеры: просвет – 0,70 м, внутренняя ширина – 0,74 м, глубина – 0,70 м. Характерной особенностью обоих откосов проёма на исследованном участке является то, что формировавшие их угловые камни кладки между собой образуют достаточно большой зазор шириной 0,07 м, который был заполнен глинистым грунтом и затем покрыт известковым раствором. Толщина: штукатурного слоя – 0,5-1,0 см, шва между конструкцией стены и закладкой входа – 0,5-2,4 см.

ние стен храма во время их ремонта. Судя по тому, что проём заложен крупным камнем, примыкавшим плотную к откосам, а на высоте 0,50 м от уровня пола была предпринята перевязка старой и новой конструкции (рис. 1.21; 1.22), есть основание считать, что к началу работ стена выше этой отметки была почти полностью утрачена либо подверглась разборке. Остальные части строения сохранились ещё хуже. На юго-восточной и юго-западной стенах здания признаки обновления вид-

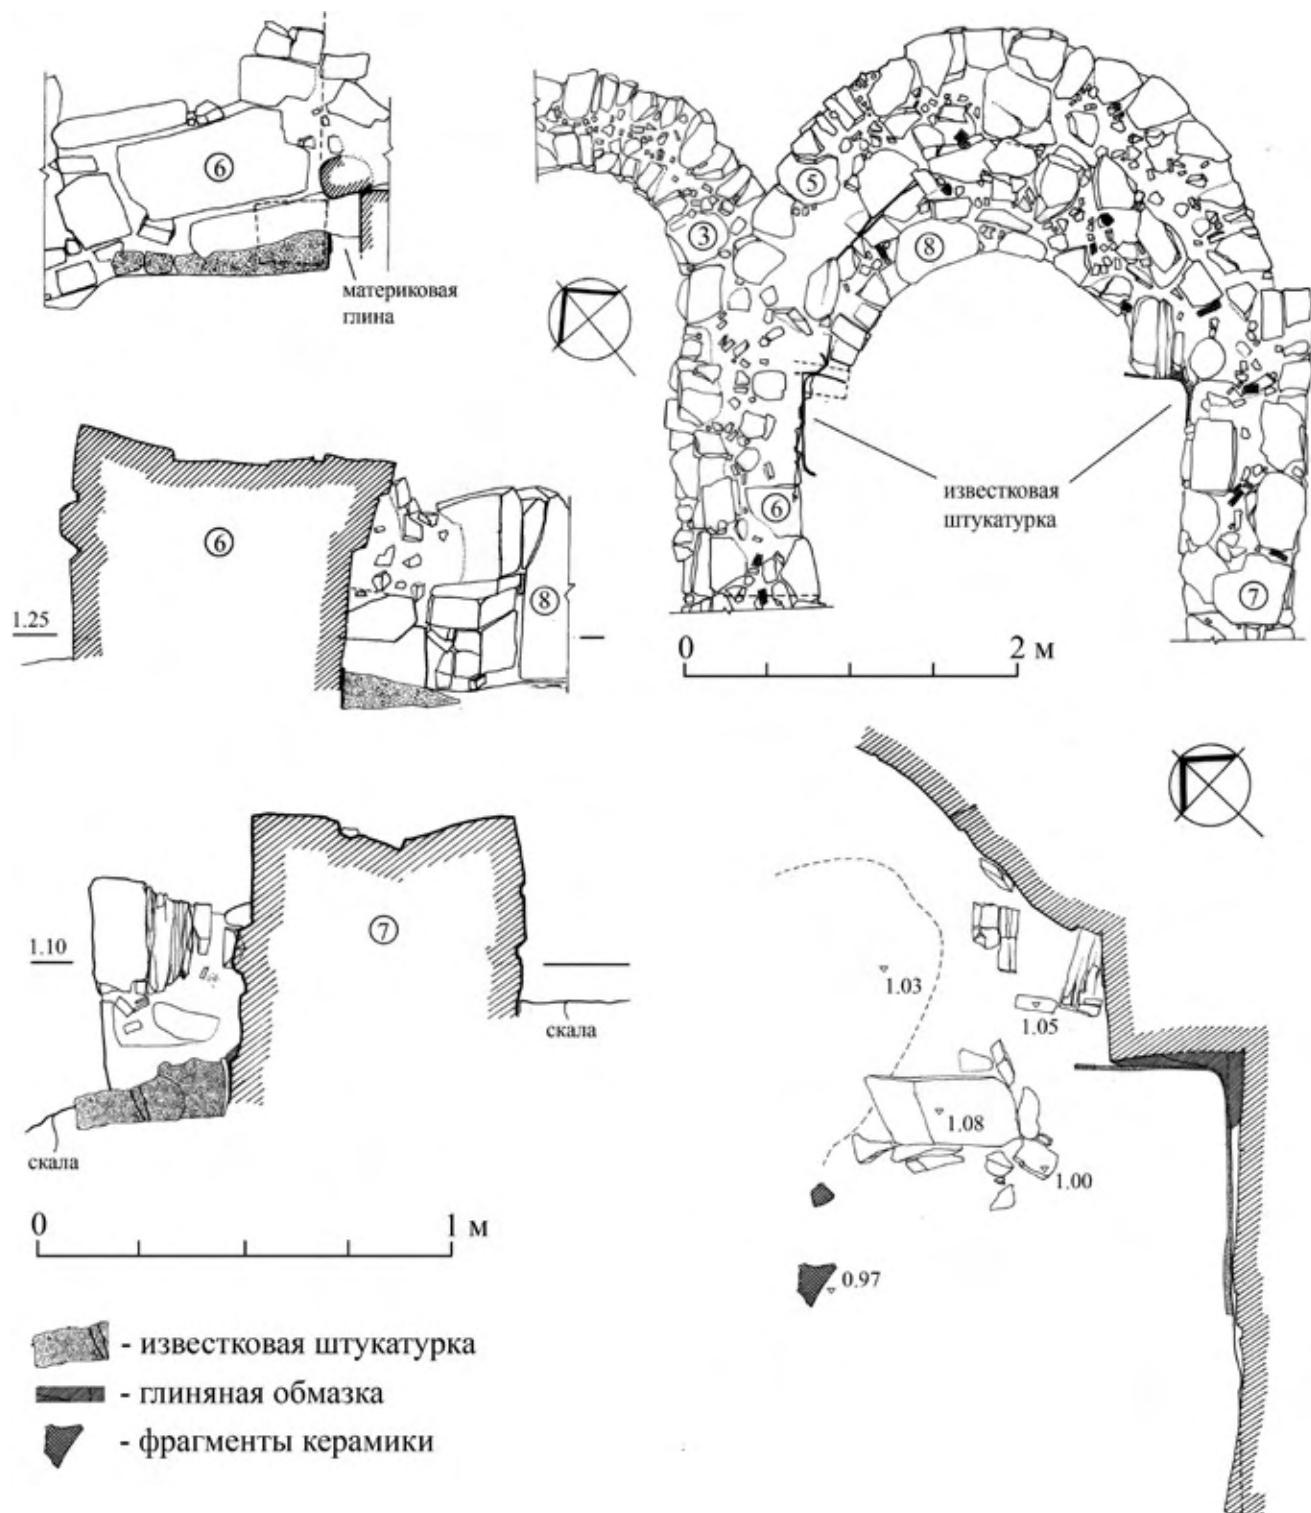
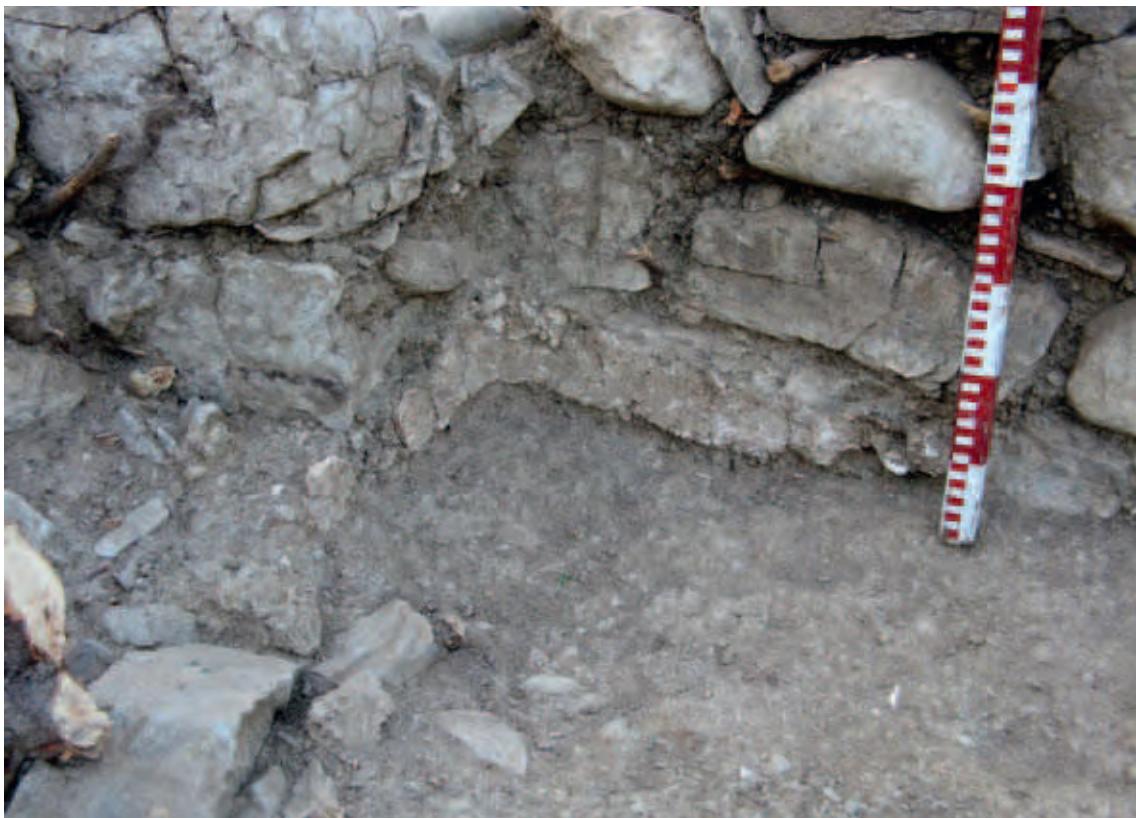
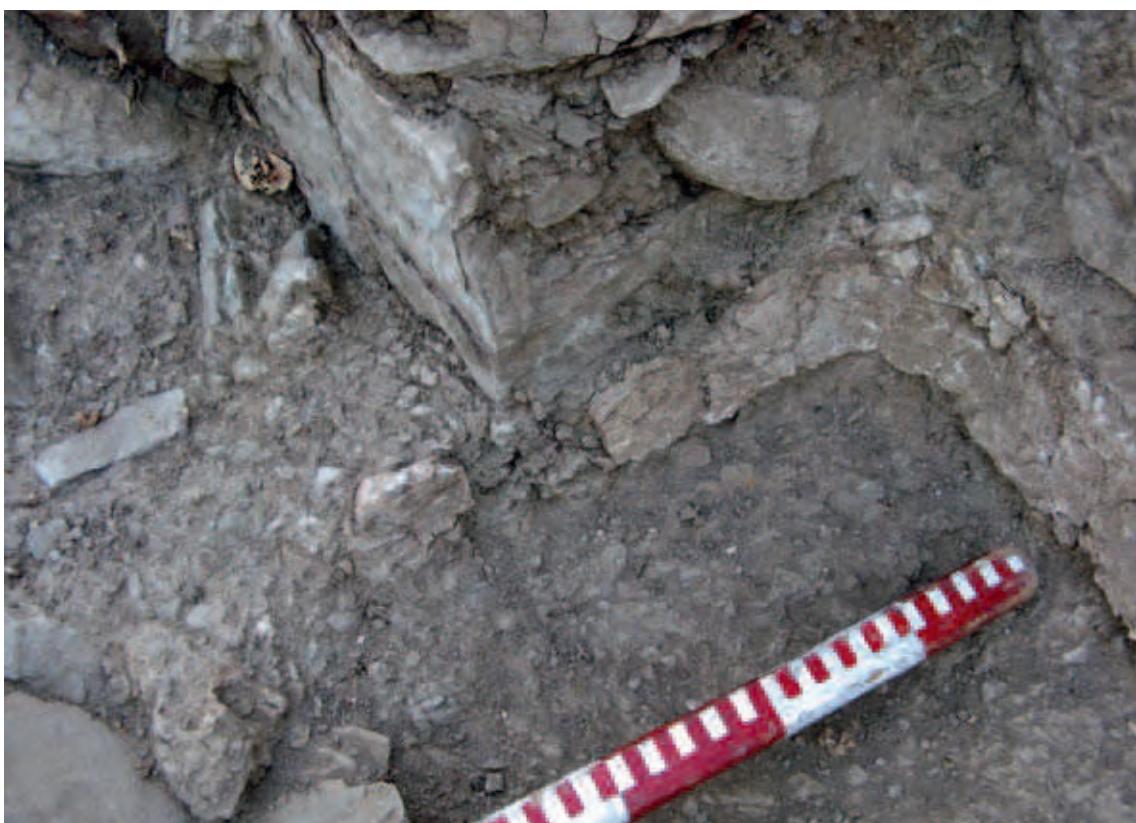
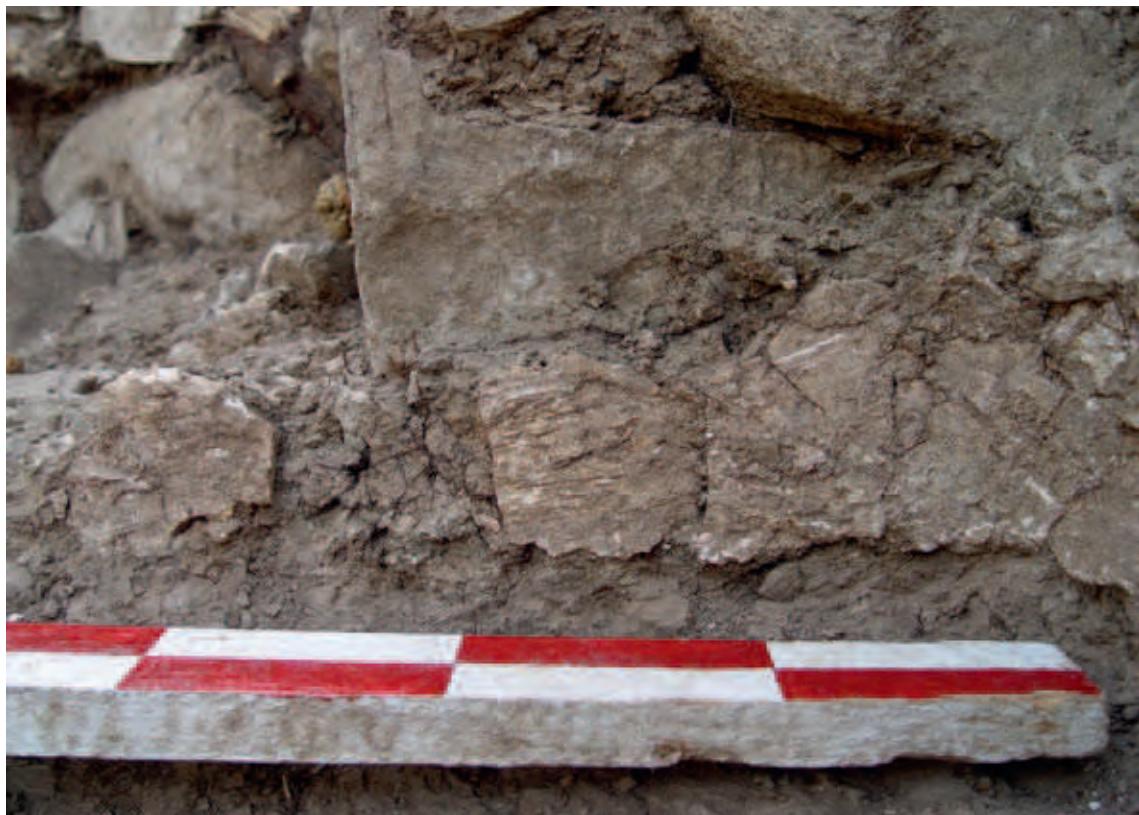
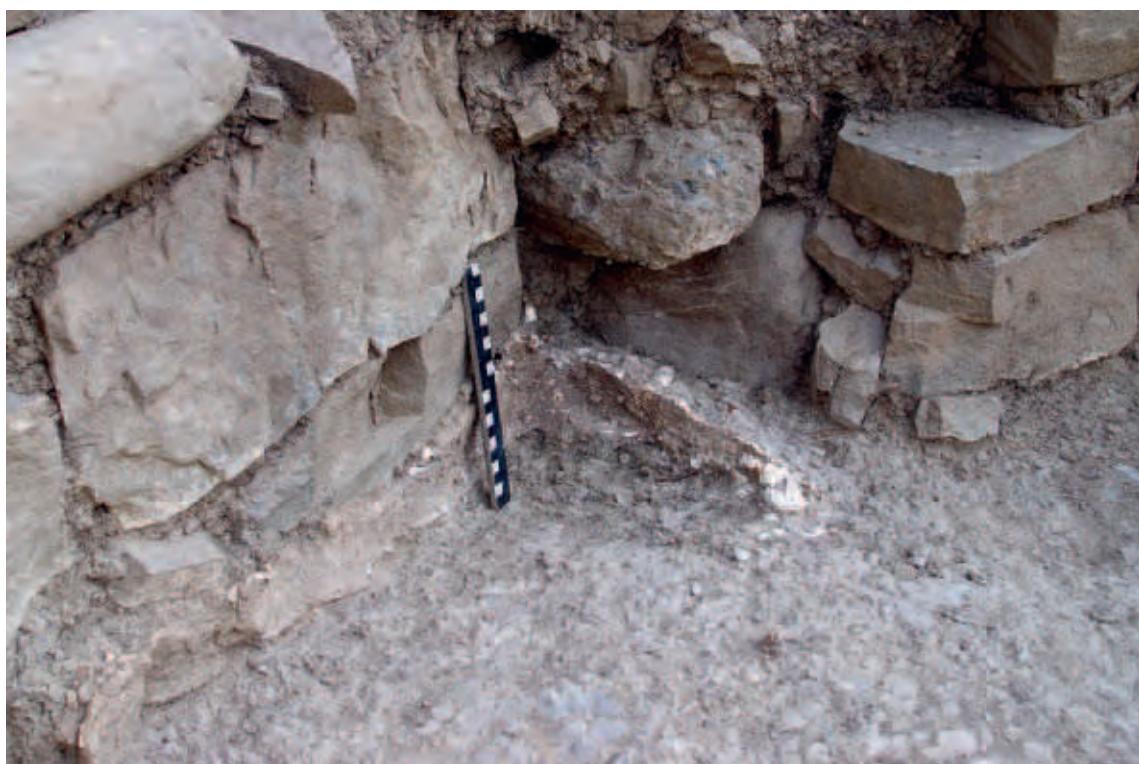
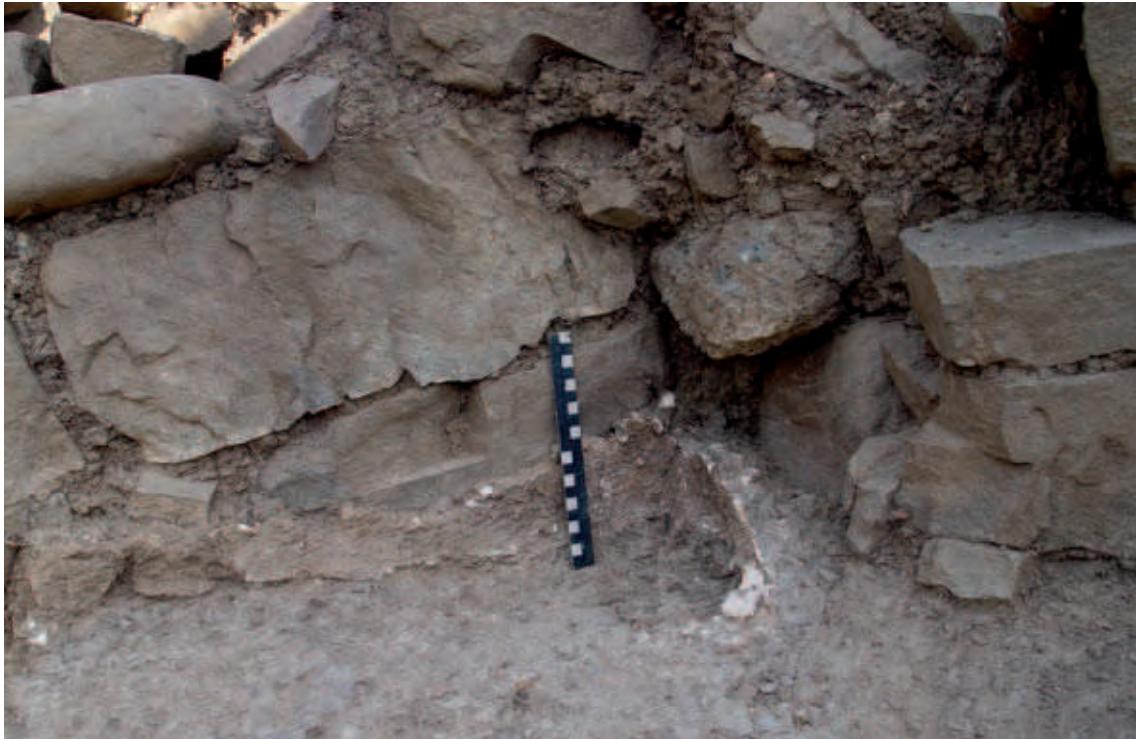
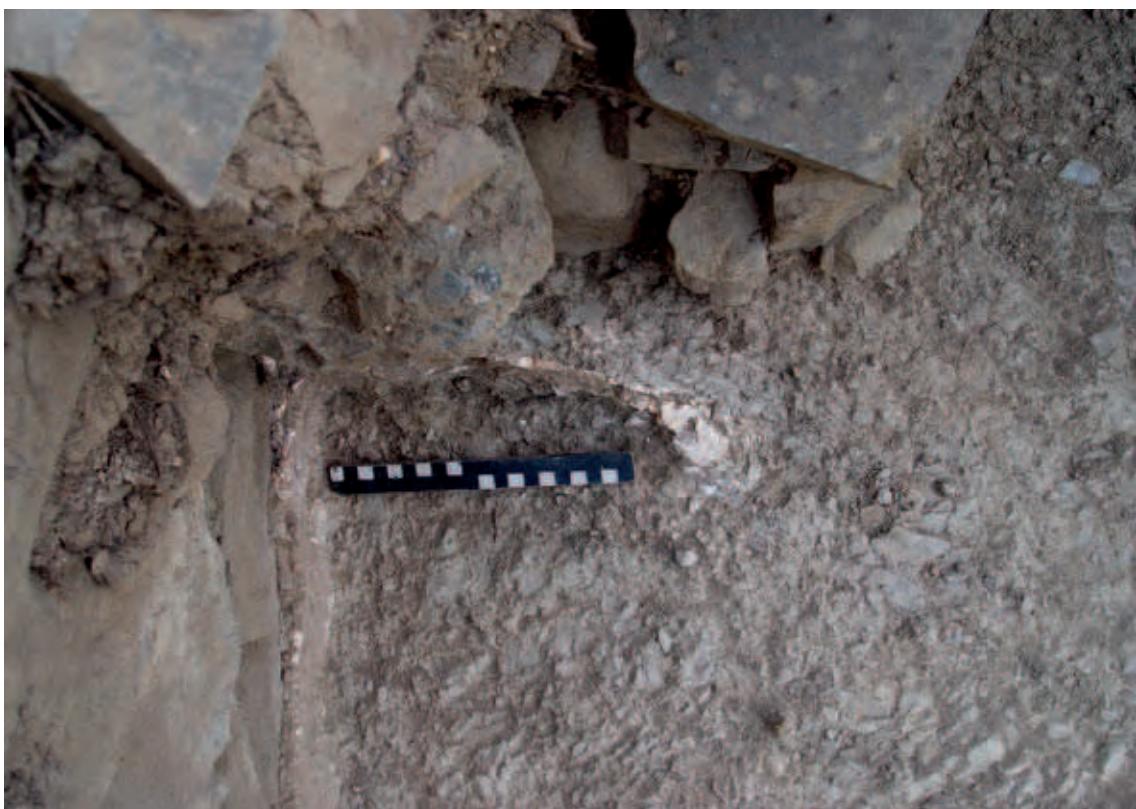
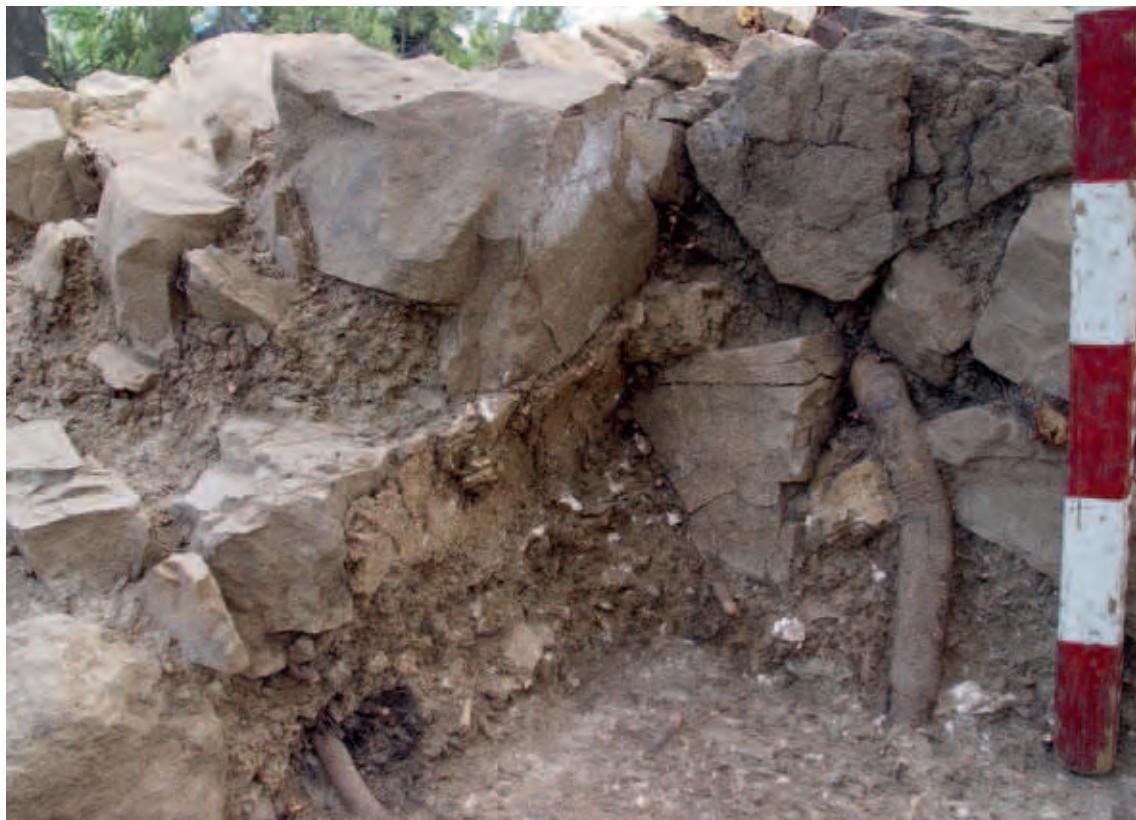
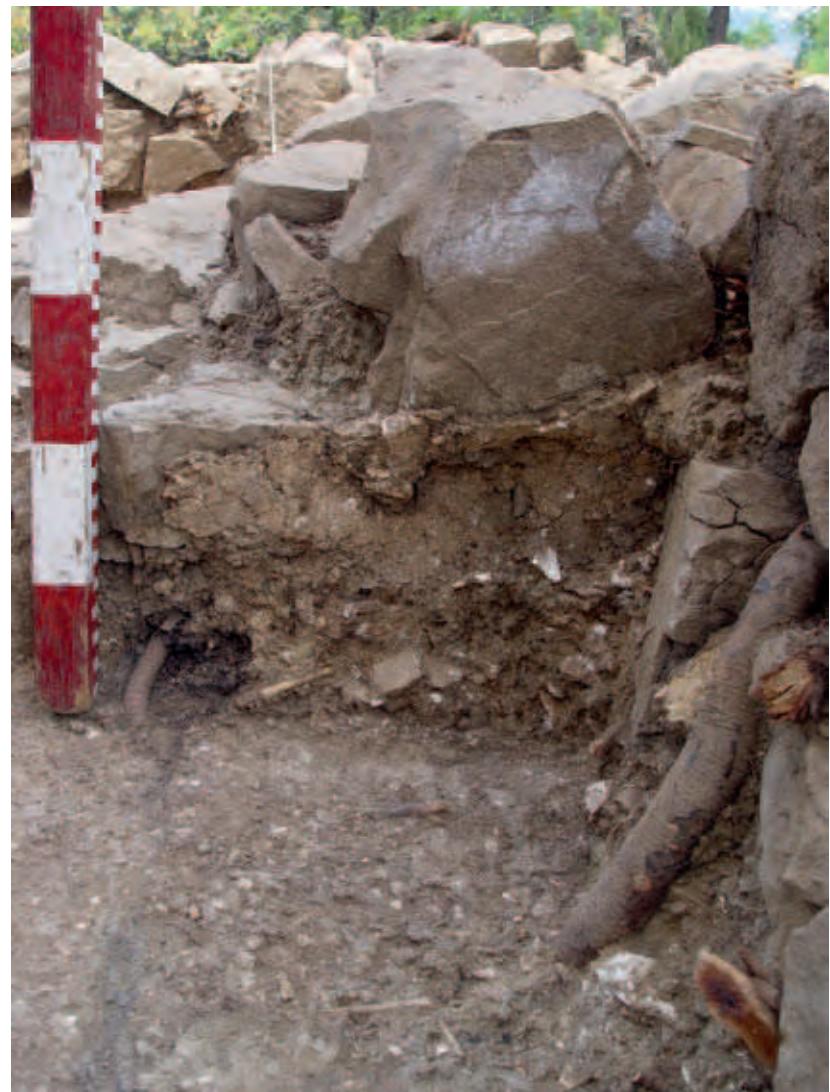
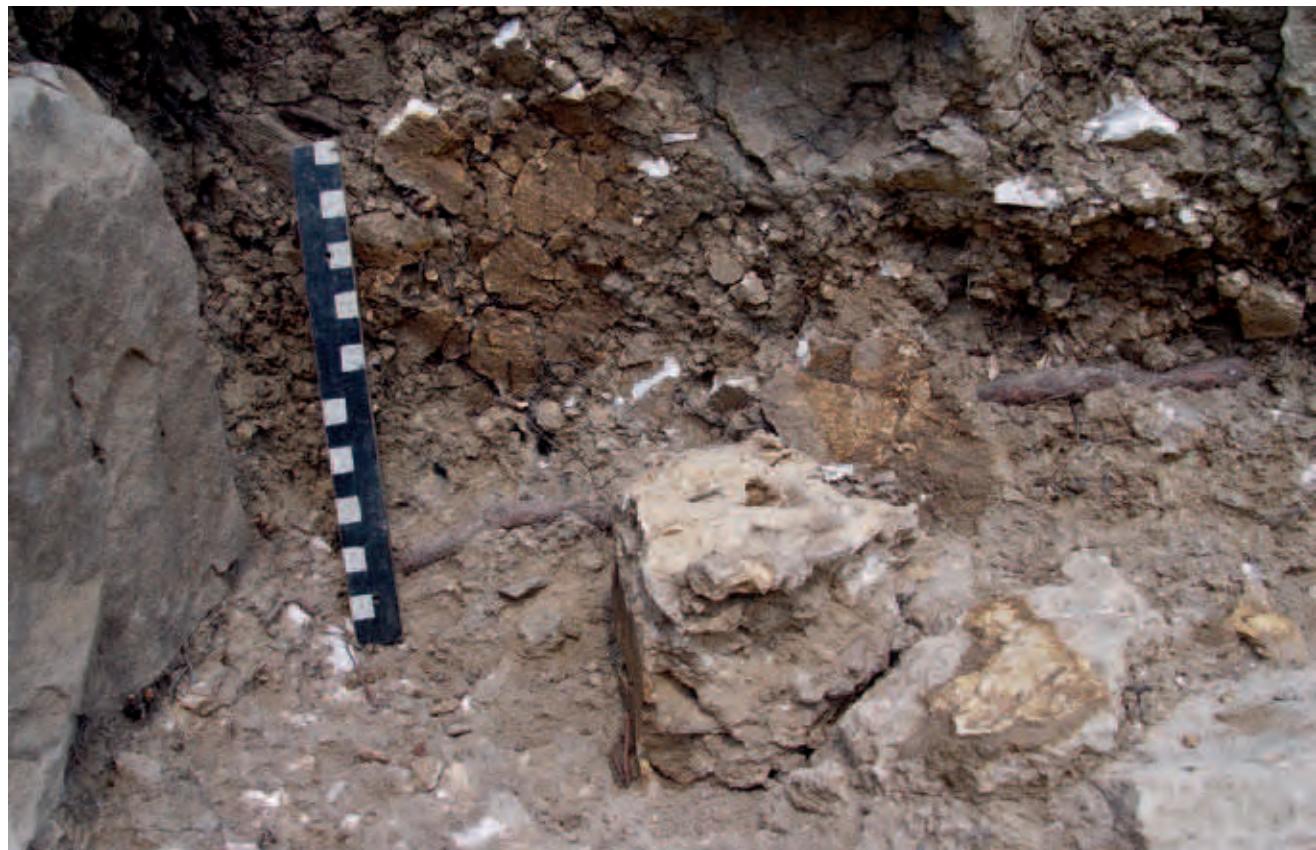
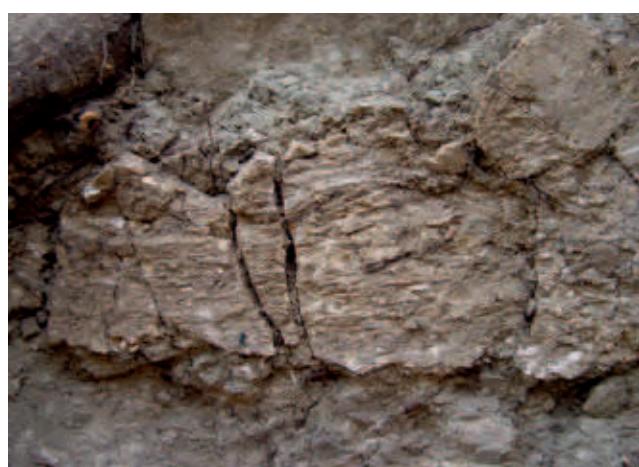
Рис. 1.25. Остатки известковой штукатурки, обнаруженные *in situ* на стенах южного компартимента в алтарной части храма.
План и виды.

Рис. 1.26. Остатки известковой штукатурки в восточном углу южного компартимента. Общий вид с запада.
Fig. 1.26. Remains of mortar in the eastern corner of the southern part of the church, view from west.

Рис. 1.27. Остатки известковой штукатурки на южном заплечике. Вид с юго-запада, сверху.
Fig. 1.27. Remains of mortar on the southern part of the apse, view from southwest.

Рис. 1.28. Остатки известковой штукатурки на южном заплечике. Вид с юго-запада.
Fig. 1.28. Remains of mortar on the southern part of the apse, view from southwest.

Рис. 1.29. Остатки известковой штукатурки на северном заплечике наоса.
Кладки апсиды первого и третьего строительных периодов. Вид с юга.
Fig. 1.29. Remains of mortar on the northern part of the naos,
wall masonry of the apse in the first and third building periods, view from south.

Рис. 1.30. Остатки известковой штукатурки на северном заплечике наоса.
Кладки апсиды первого и третьего строительных периодов. Вид с юго-востока.

Рис. 1.31. Остатки известковой штукатурки на северном заплечике наоса. Вид с юго-запада, сверху.
Fig. 1.31. Remains of mortar on the northern part of the naos, wall masonry of the apse, view from southwest.

Рис. 1.32. Остатки известковой штукатурки на северо-западной стене южного компартимента.

Рис. 1.33. Остатки известковой штукатурки на северо-западной стене южного компартимента. Справа – кладка перегородки третьего строительного периода.
Вид с юго-востока.

Рис. 1.34. Остатки известковой штукатурки на северо-западной стене южного компартимента.

Рис. 1.35. Остатки известковой штукатурки со следами затирки поверхности травой.

С внутренней стороны строения кладки стен были оштукатурены известковым раствором (рис. 1.25-1.35). Толщина слоя – 0,5-2,0 см. Поверхность покрытия неровная, со следами затирки травой (рис. 1.28; 1.35). Штукатурка нанесена непосредственно на поверхность камня, на отдельных участках пустоты и швы кладки предварительно выравнивались плотным суглинком характерного серо-оливкового цвета (рис. 1.25; 1.27; 1.31; 1.32; 1.34). Мощность подготовительного слоя составляет 0,5-11,0 см. На стыке с полом известковое покрытие стен скругляется и немного заступает на его поверхность (рис. 1.26; 1.29; 1.30).

Остатки штукатурки южного заплечника апсиды сохранились *in situ* и чётко прослеживаются на протяжении 0,37 м (рис. 1.25-1.28). Фиксируя первоначальные габариты сооружения, они почти на 0,10 м выступают за пределы его кладки, ширина которой на том же уровне равна всего 0,34 м. Такая разница в размерах, если, конечно, её не обуславливала утрата части угла вследствие расслоения нижнего камня, легко могла быть устранена при оштукатуривании стен с помощью предварительного выравнивания неровностей кладки глиной, что, видимо, в своё время и произошло. По крайней мере, подобная подготовка конструкции под нанесение известкового покрытия выполнена со стороны наоса (рис. 1.25). Толщина формовочной массы составляет 0,5-3,0 см. Аналогичным образом была создана также относительно ровная поверхность сильно западающей части кладки противоположного заплечника, где средняя мощность выравнивающего слоя глины колеблется в пределах 6,0-8,0 см, а максимальная достигает 11,0 см (рис. 1.25; 1.29-1.31).

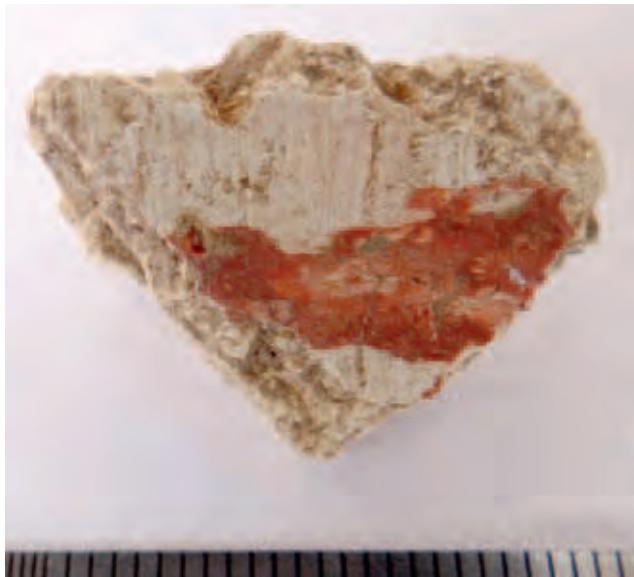
Рис. 1.36. Фрагменты штукатурки с остатками росписи красной краской.

Сведения о декоративном убранстве строения скучны. Судя по находкам нескольких разрозненных обломков известковой штукатурки с остатками монохромной росписи (рис. 1.36), отдельные участки поверхности стен внутри здания могли быть украшены несложным линейным орнаментом либо надписями, выполненными красной краской. В качестве элементов оформления интерьера можно рассматривать многочисленные металлические кресты, явившиеся вотивными приношениями в церковь, которые были обнаружены во время раскопок (рис. 5.1-5.6) (подробнее см. ниже главу 5 «Металлические кресты»). Одни, с заострённым и отогнутым нижним концом (группа I), крепились к конструкциям здания, другие, с отверстиями для подвешивания, могли помещаться на алтарную преграду, следы которой не сохранились, но которая могла существовать в виде завесы, отделявшей алтарь от наоса, или на стены храма (см. ниже главу 14 «Литургические особенности храма»). Внутреннее пространство строения освещалось в богослужебных целях стеклянными лампадками

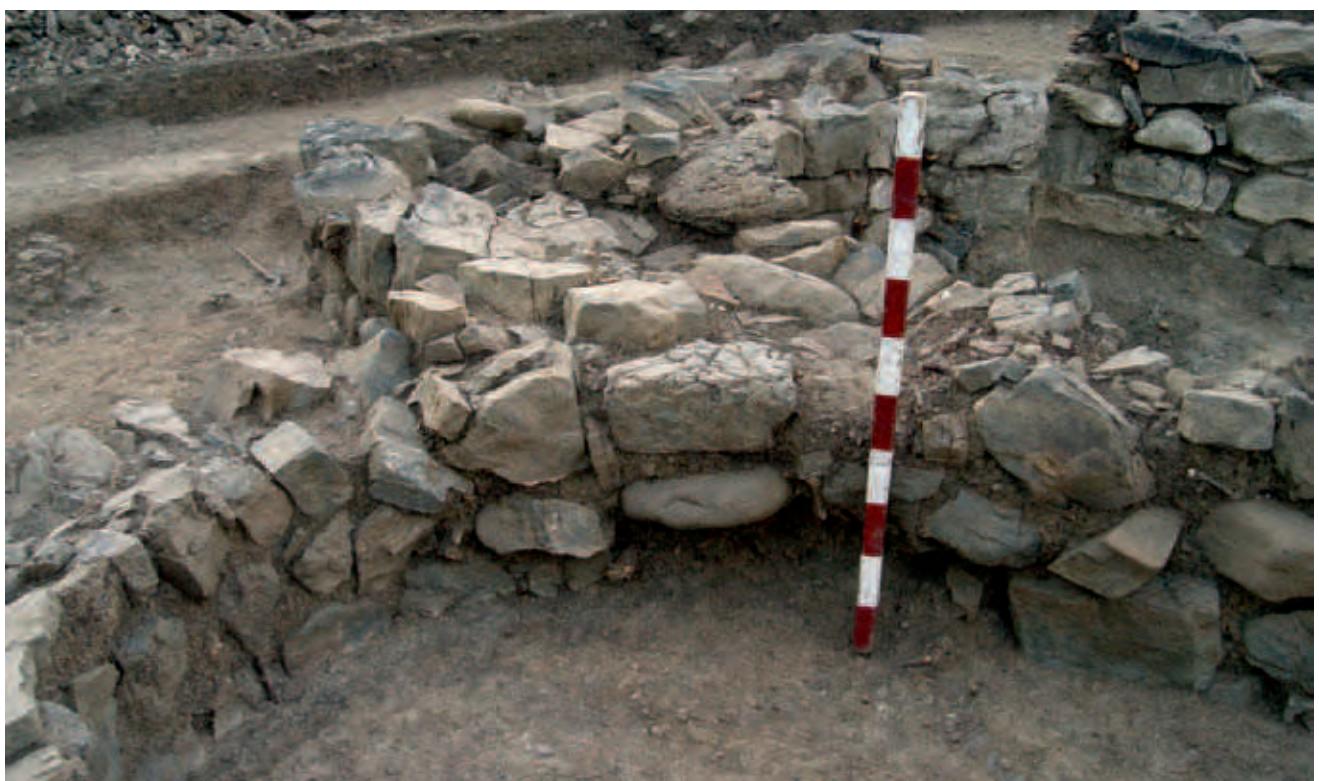
Рис. 1.38. Место соединения апсиды северного компартимента с первоначальным храмом. Вид с северо-запада.

Стены здания фундамента как такового не имели. Практически повсеместно они поставлены на дно строительного котлована, плотно примыкая к его бортам. Основанием для них являются материковые суглинки с локальными обнажениями аргиллитов. Исключение составляет северный угол строения и смежная часть апсиды. Их кладки выступают за пределы выемки, перекрывая предшествовавшие им отложения культурного слоя (рис. 1.38).

слоя, примыкавший к нему вплотную южный край второй апсиды, как и всё сооружение, впущен в материк (рис. 1.38). Разница в уровнях залегания обеих конструкций свидетельствует об их относительной разновременности. Старые и новые кладки между собой на стыках не перевязаны.
