АРХИТЕКТУРНО-КОНСТРУКТИВНЫЕ ОСОБЕННОСТИ И СТРОИТЕЛЬНАЯ ПЕРИОДИЗАЦИЯ ХРАМА

В результате проведения археологических исследований древней постройки, расположенной на вершине холма Тузлух, были выявлены сильно руинированные остатки прямоугольного в плане христианского храма с двумя разновеликими апсидами, который некогда состоял из двух сообщающихся компартиментов, причём северный оказался значительно уже южного и был открыт с запада (рис. 1.1-1.4). Внутри церкви, в её южной половине, выделяется ограждённое со всех сторон стенами пространство с чётко обозначенным входом с юга. Общие размеры строения: ширина – 5,60-5,70 м, длина – 8,50 м. Толщина стен – около 0,70 м. Азимут – 47°. Остатки сооружения сохранились на высоту до 0,80 м. Кладки храма трёхслойные двухлицевые, выполнены из камня разной величины на грязевом растворе с использованием в качестве вяжущего материковых суглинков. Характер кладочного материала, а также структура и состав грунта, заполнившего внутренние пустоты конструкции стен, дают основание для вывода о том, что здание неоднократно ремонтировалось.

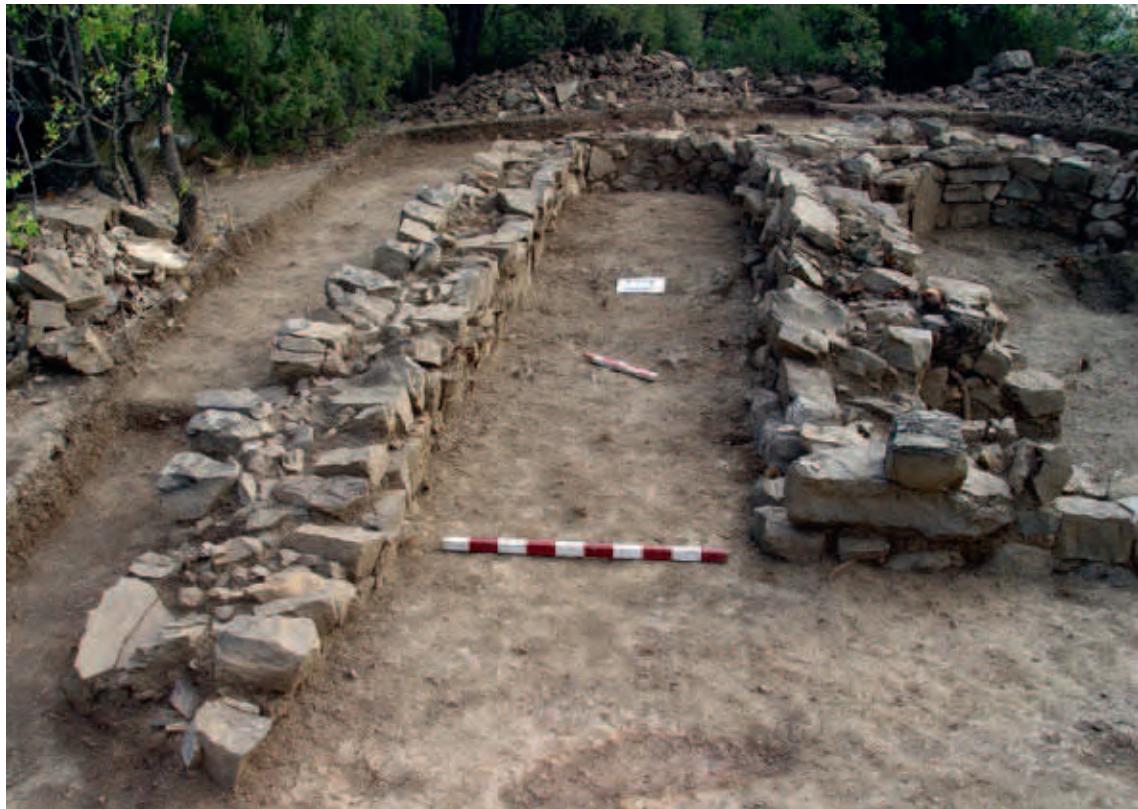
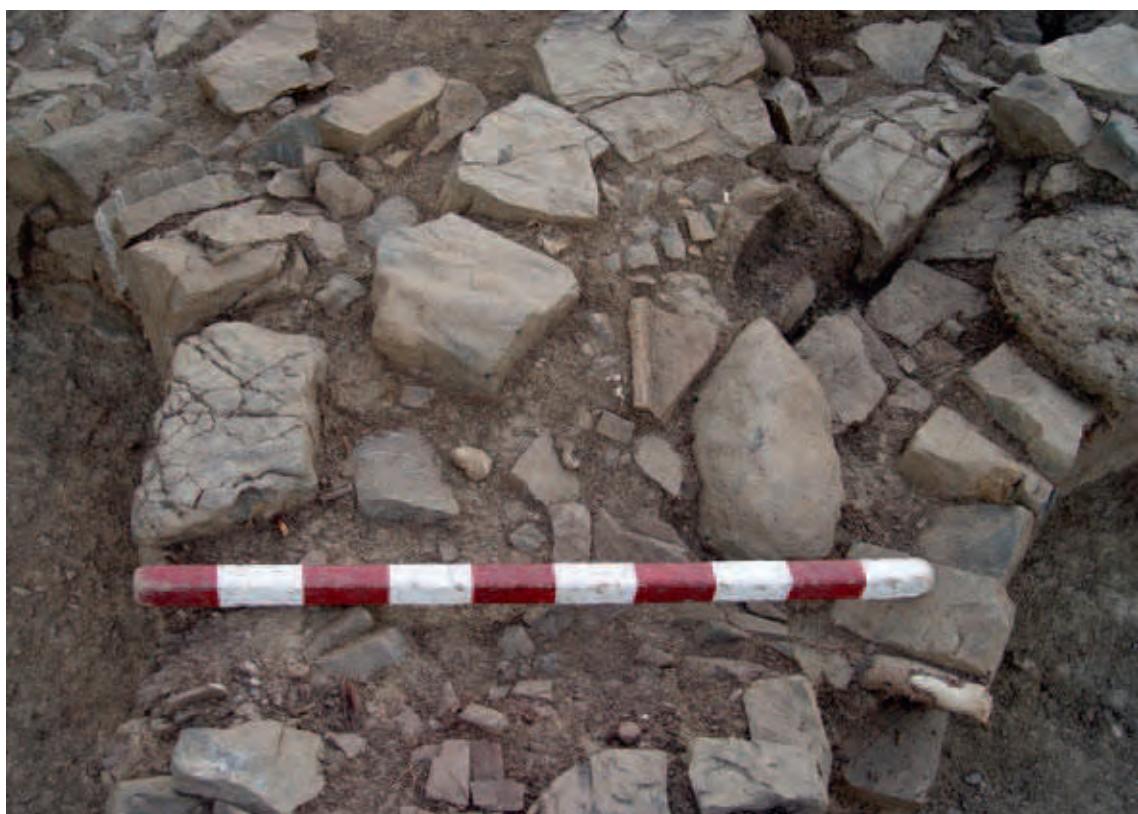
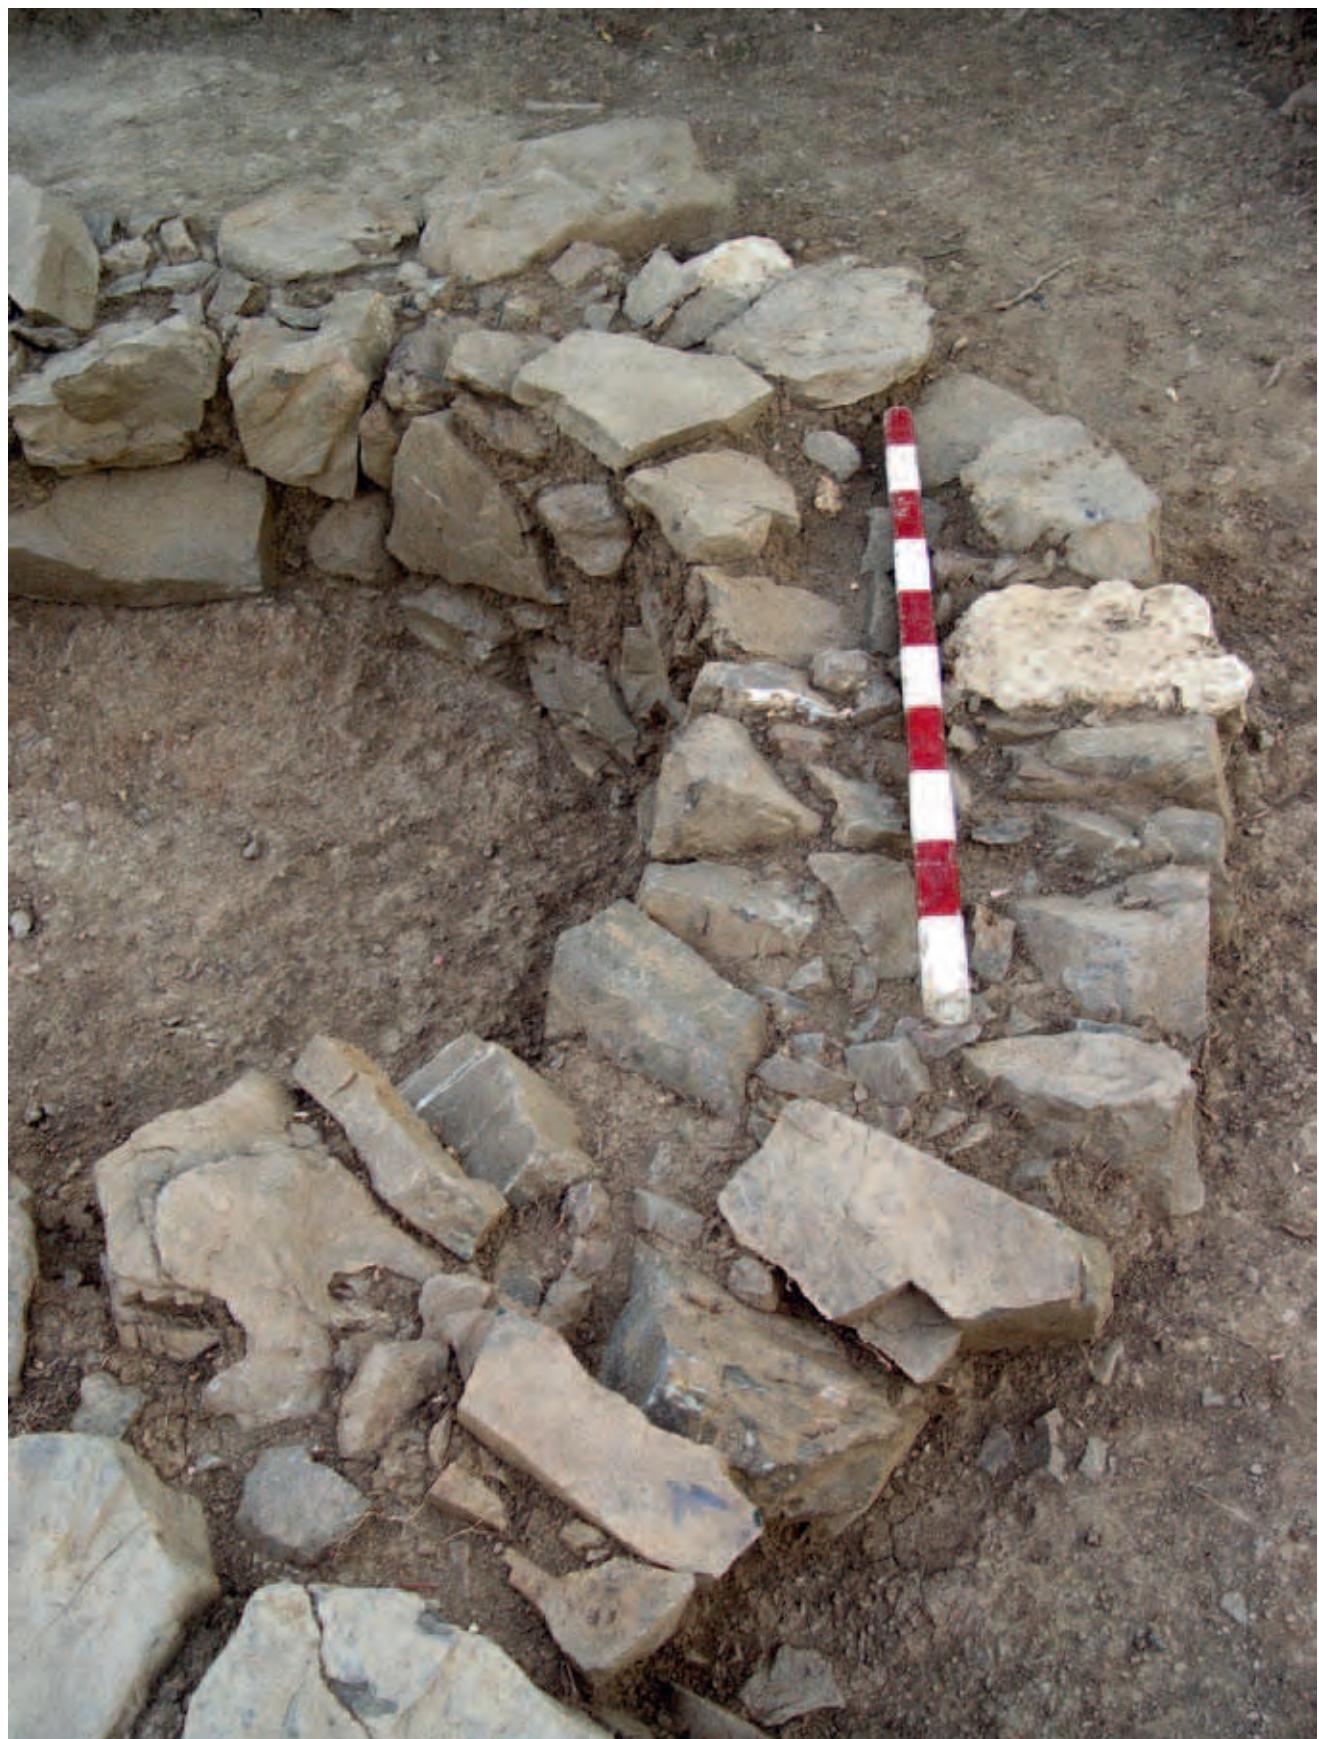
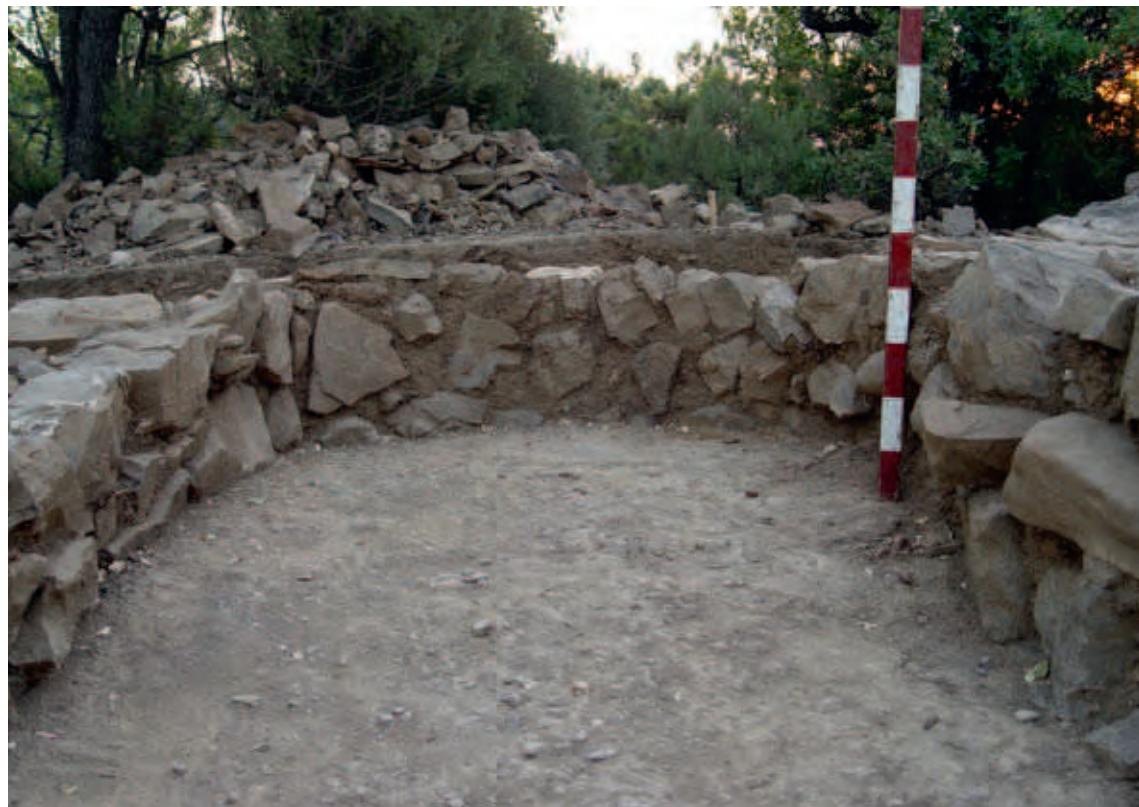
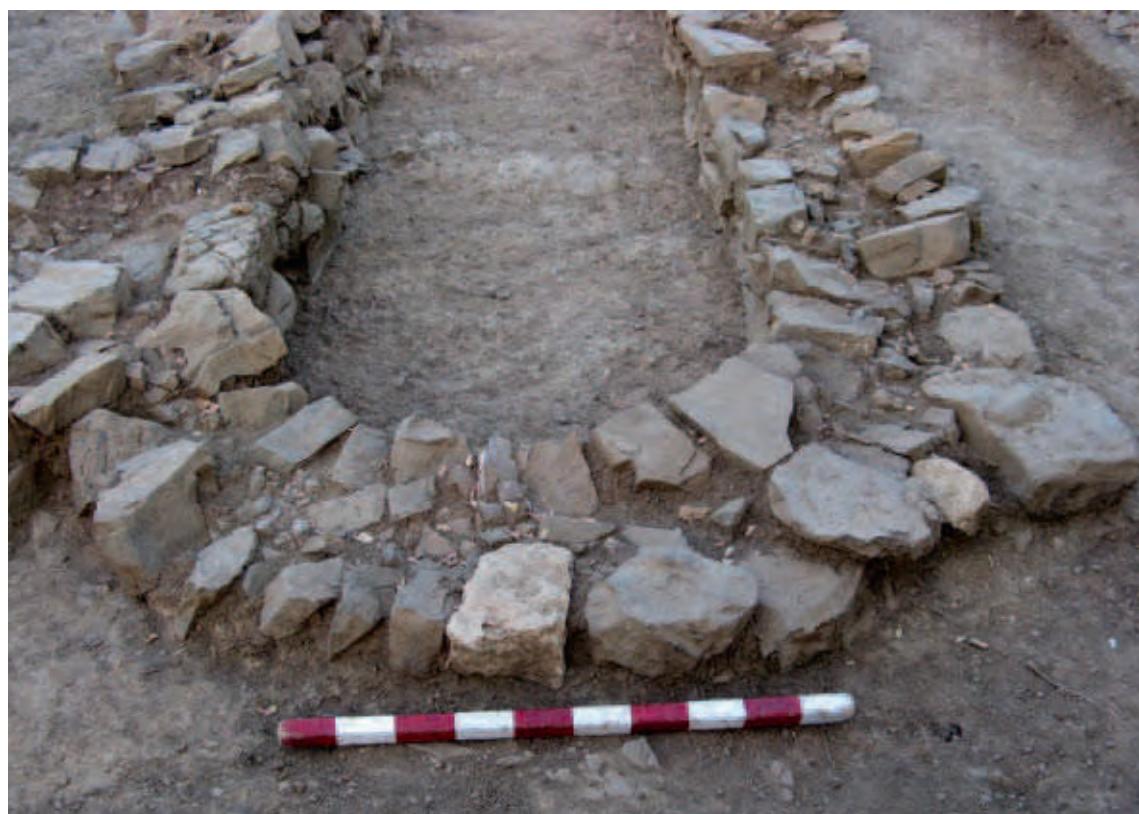
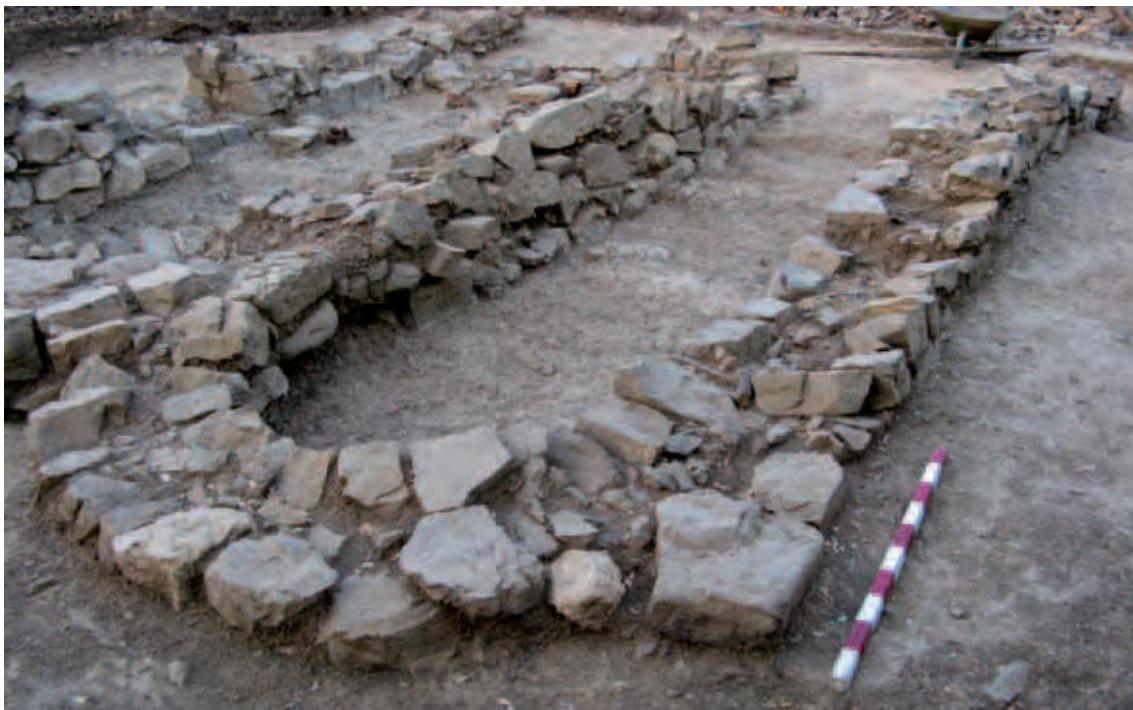
Рис. 1.39. Кладки нижней части стен северного компартимента храма. Общий вид с юго-запада.
Fig. 1.39. Wall masonry of the northern part of the church, low rows, view from southwest.

Рис. 1.40. Примыкание апсиды северного компартимента к первоначальному храму. Вид с юго-запада, сверху.
Fig. 1.40. Joint of the northern apse to the church building of the first building period, view from southwest.

Рис. 1.41. Северная апсида. Общий вид с юго-востока.
Fig. 1.41. Northern apse, view from southeast.

Рис. 1.42. Северная апсида. Вид с юго-запада.
Fig. 1.42. Northern apse, view from southwest.

Рис. 1.43. Северная апсида. Общий вид с северо-востока, сверху.
Fig. 1.43. Northern apse, view from northeast.

Рис. 1.44. Северный компартимент храма. Общий вид с севера.
Fig. 1.44. Northern part of the church, view from north.

С внутренней стороны строения апсида плавно спряжена с продольными стенами (рис. 1.38-1.44). Снаружи она образует чётко выраженное плечо шириной 0,37 м (рис. 1.43; 1.44). Её диаметр: внешний – 1,20 м, внутренний – 0,63 м. Толщина кладки – 0,57-0,59 м. За пределы компартимента алтарное полукружие выступает на 0,45 м.

Кладки пристройки трёхслойные двухлицевые. В заполнении внутреннего пространства конструкции местами отмечены фрагменты керамической черепицы. На одном из участков внешней продольной стены протяжённостью 2,10 м, расположенной в 1,35 м от северного угла здания, забутовка состоит практически из одних мелких обломков известкового туфа (рис. 1.45). В кладке почти нет булыг. Исключением является угловая плита со скруглёнными краями, формировавшая плечо апсиды (рис. 1.44). В нижней части апсиды использованы также два грубо околотых обломка мшанкового известняка (рис. 1.43; 1.44).

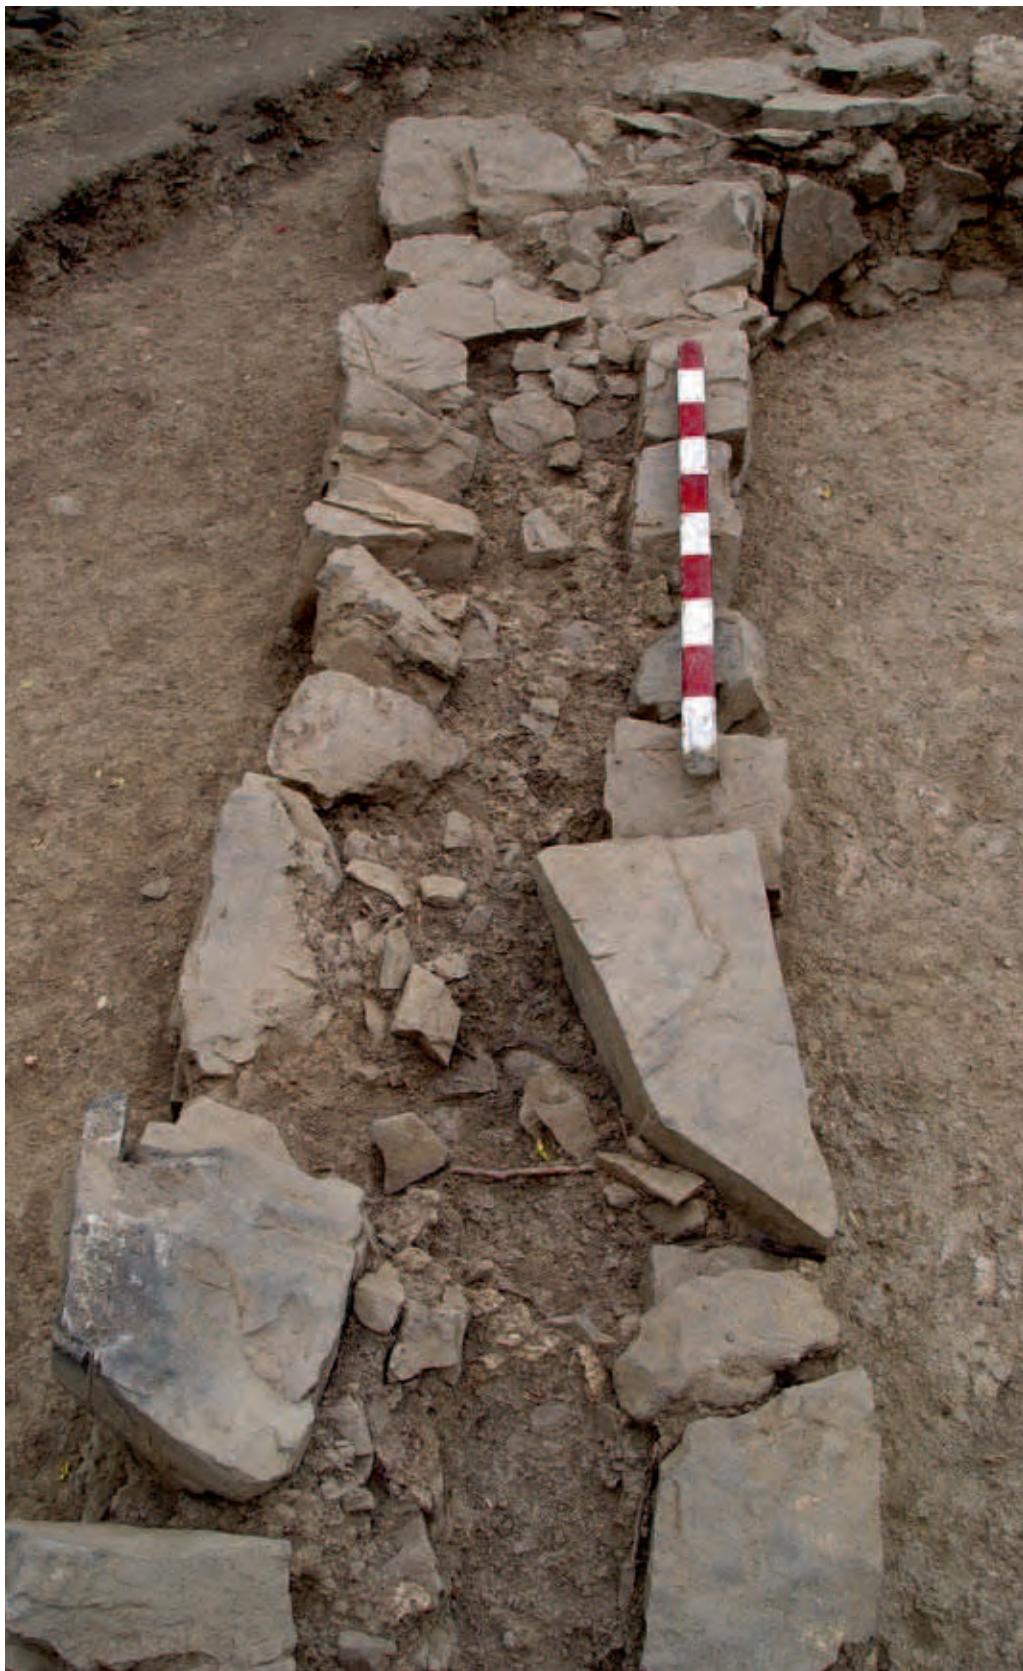
Рис. 1.45. Внешняя продольная стена северного компартимента. Фрагмент. Обломки известкового туфа в забутовке кладки.
Вид с юго-запада.

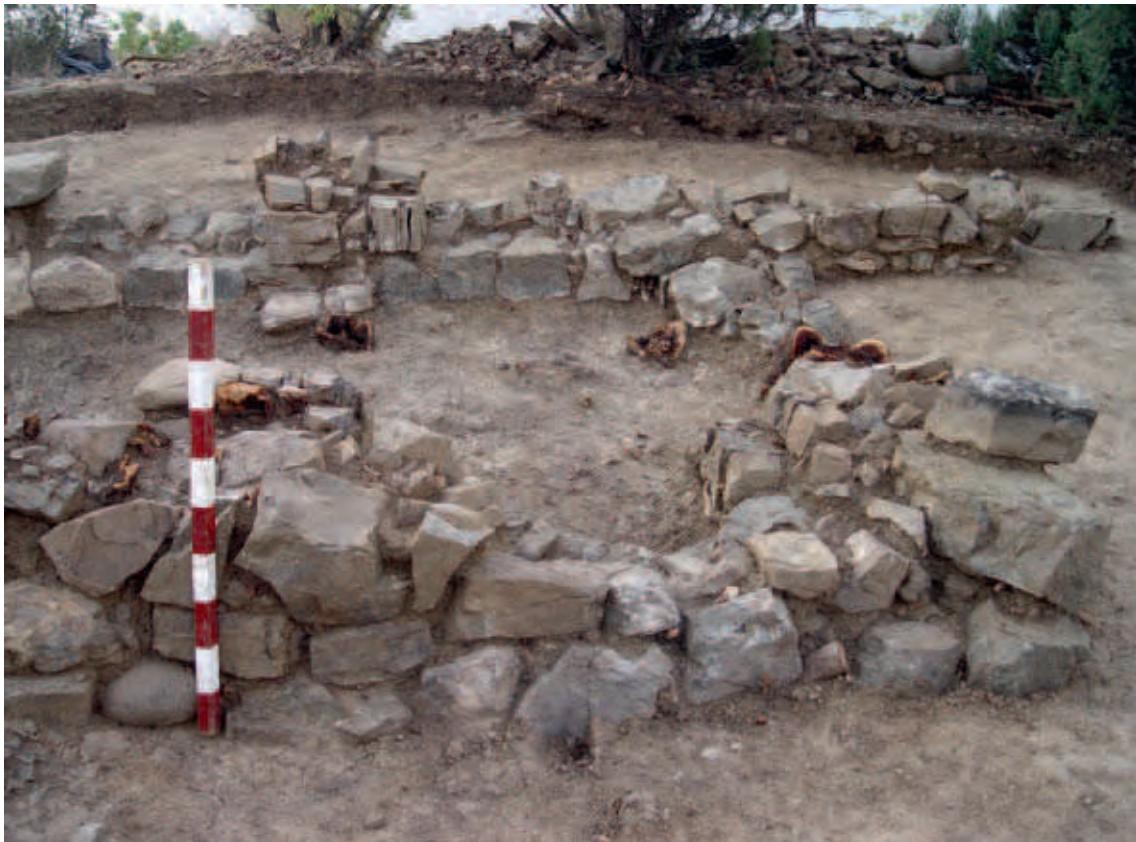
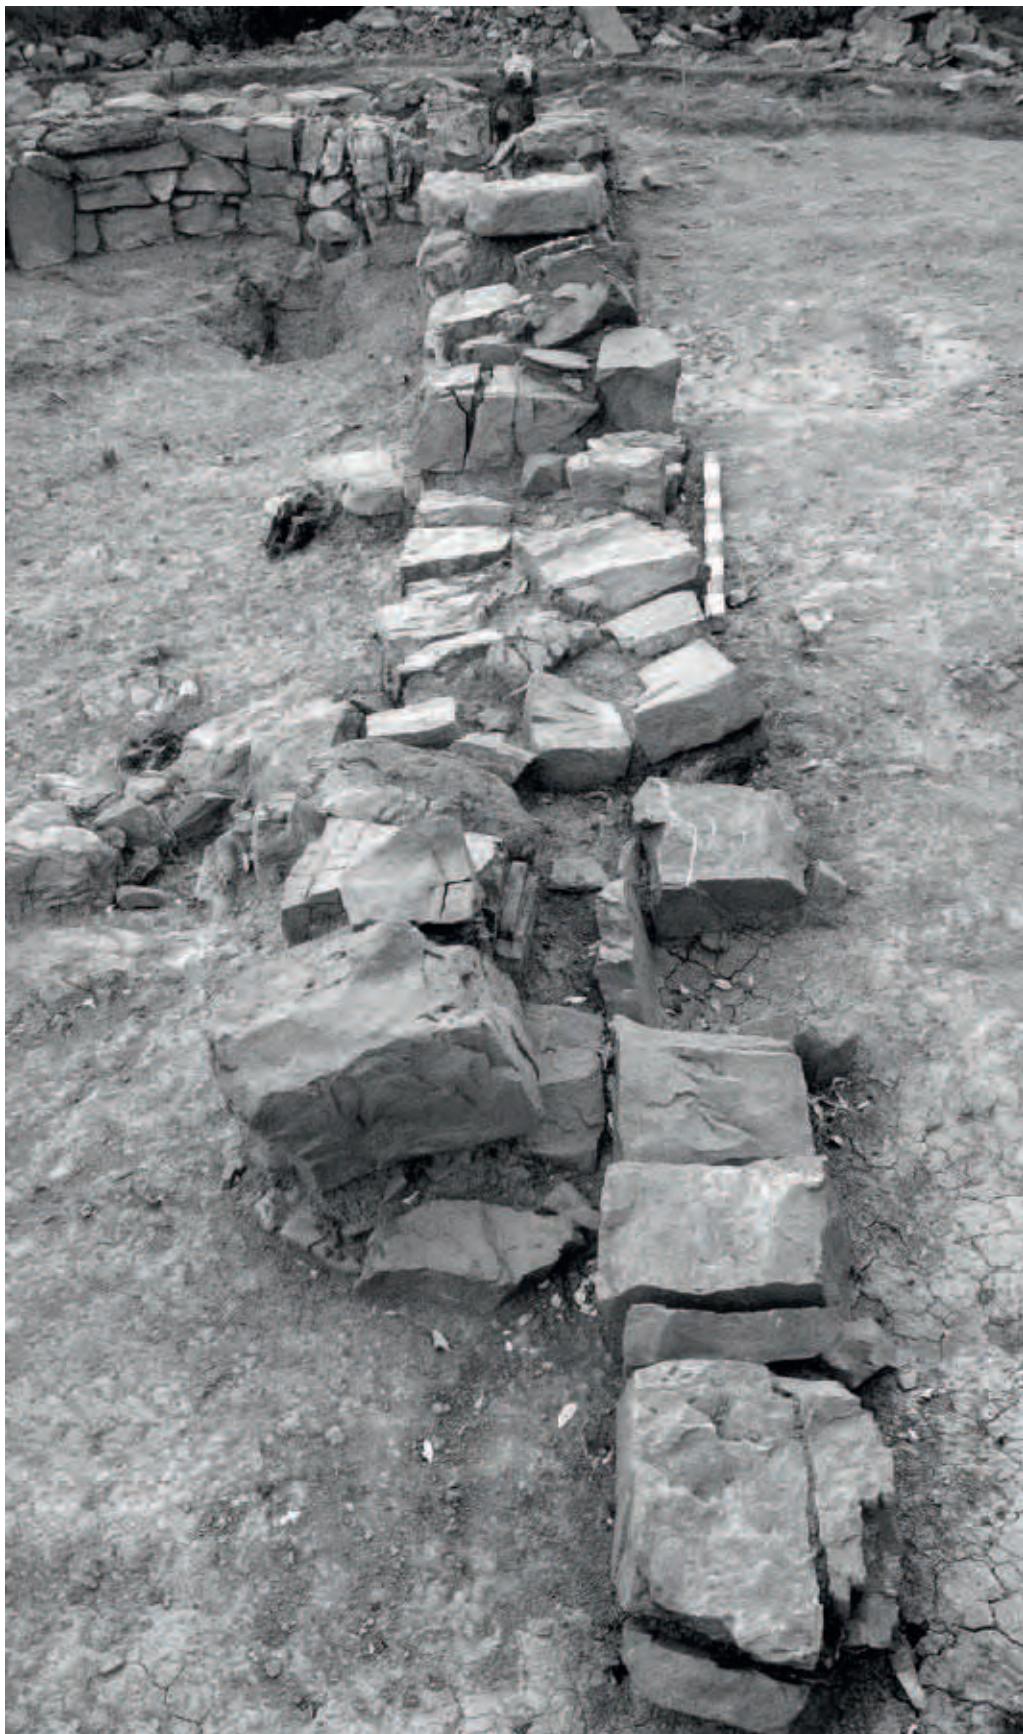
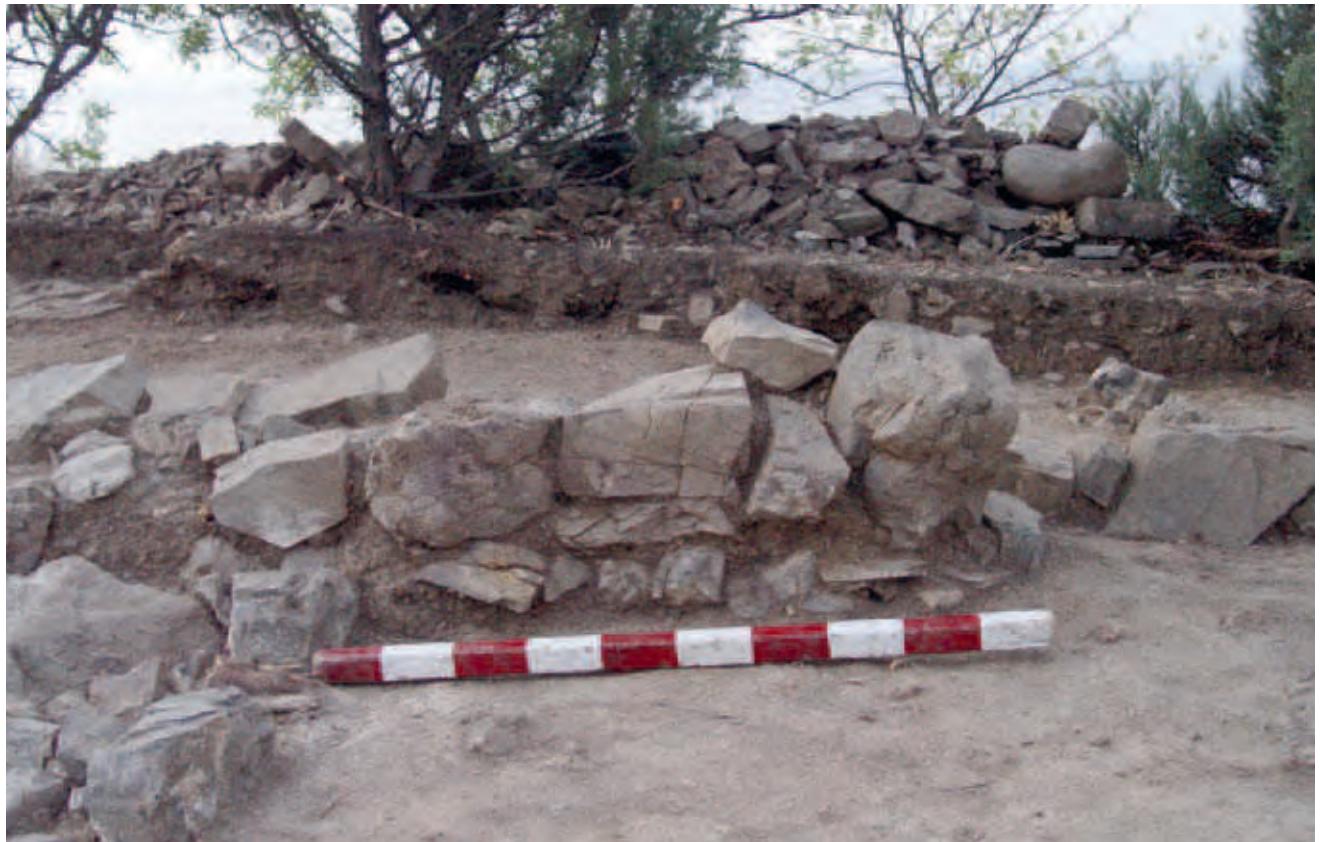
Рис. 1.46. Нартикс храма третьего строительного периода. Общий вид с северо-запада.

Рис. 1.47. Юго-восточная стена храма. Кладки первого и второго строительных периодов. Общий вид с юго-запада.
Fig. 1.47. Southeastern wall of the church, wall masonry of the first and second building periods, view from southwest.

Рис. 1.48. Примыкание юго-восточной стены пристройки к первоначальному храму. Вид с северо-запада.
Fig. 1.48. Joint of the southeastern wall of the northern part of the church building of the first building period, view of northwest.

На данном этапе первоначальный храм был дополнен Г-образной в плане пристройкой, которая, судя по отсутствию в стратиграфии характерных разделительных прослоек (рис. 2.1; 2.2), могла появиться здесь сразу же после возведения основного объёма либо по истечению непродолжительного времени. Она, охватывая здание с севера и запада, представляла собой боковой компартимент, совмещённый с притвором и соединённый с основным объёмом храма дверным проёмом (рис. 1.1; 1.4; 1.39; 1.69). С восточной стороны помещение завершалось полуциркульной апсидой. Археологических или архитектурных данных о западной части пристройки нет. Её южная стена присоединена к основному сооружению заподлицо с его боковым фасадом и имеет вид удлинённого пилона (рис. 1.46-1.48).

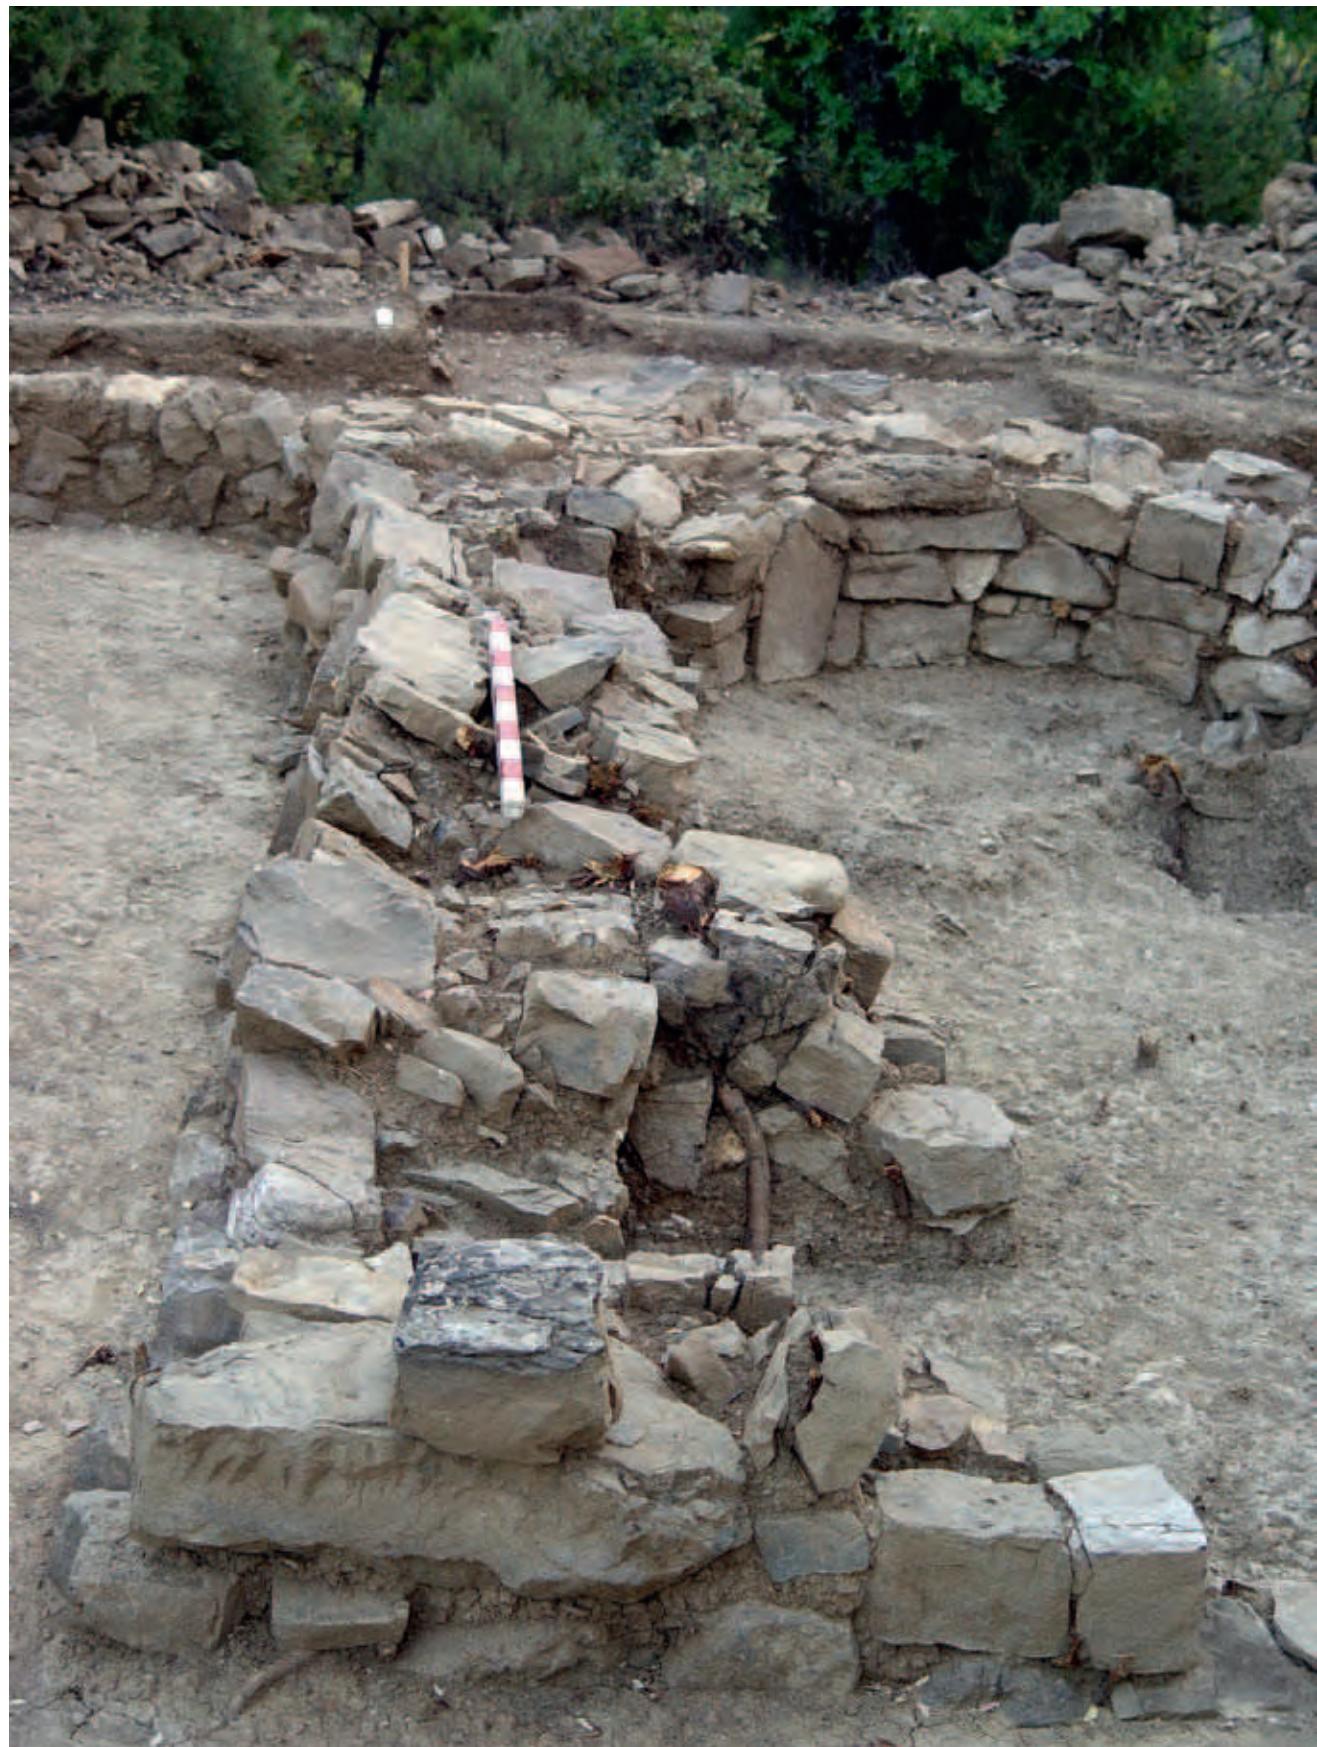
Рис. 1.49. Деформация кладки стены между компартиментами. Общий вид с юго-запада.
Fig. 1.49. Deformation of the wall masonry between southern and northern parts of the church, view from southwest.

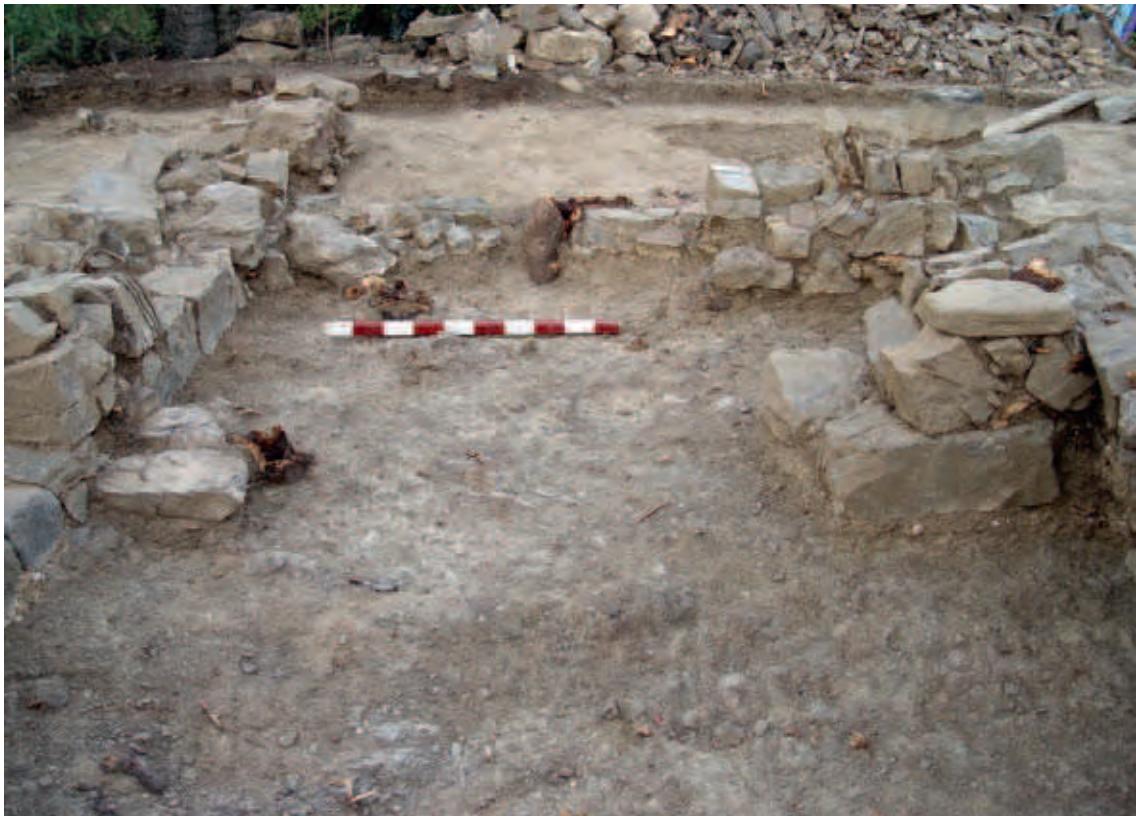
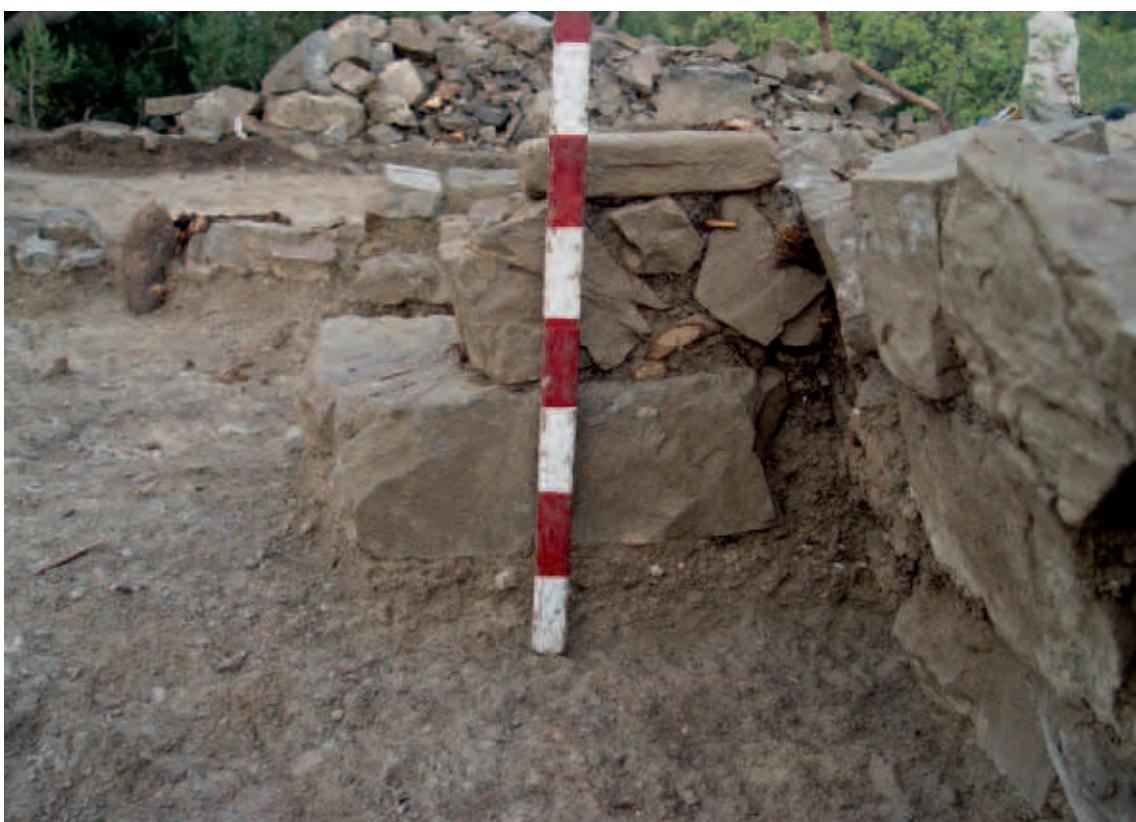
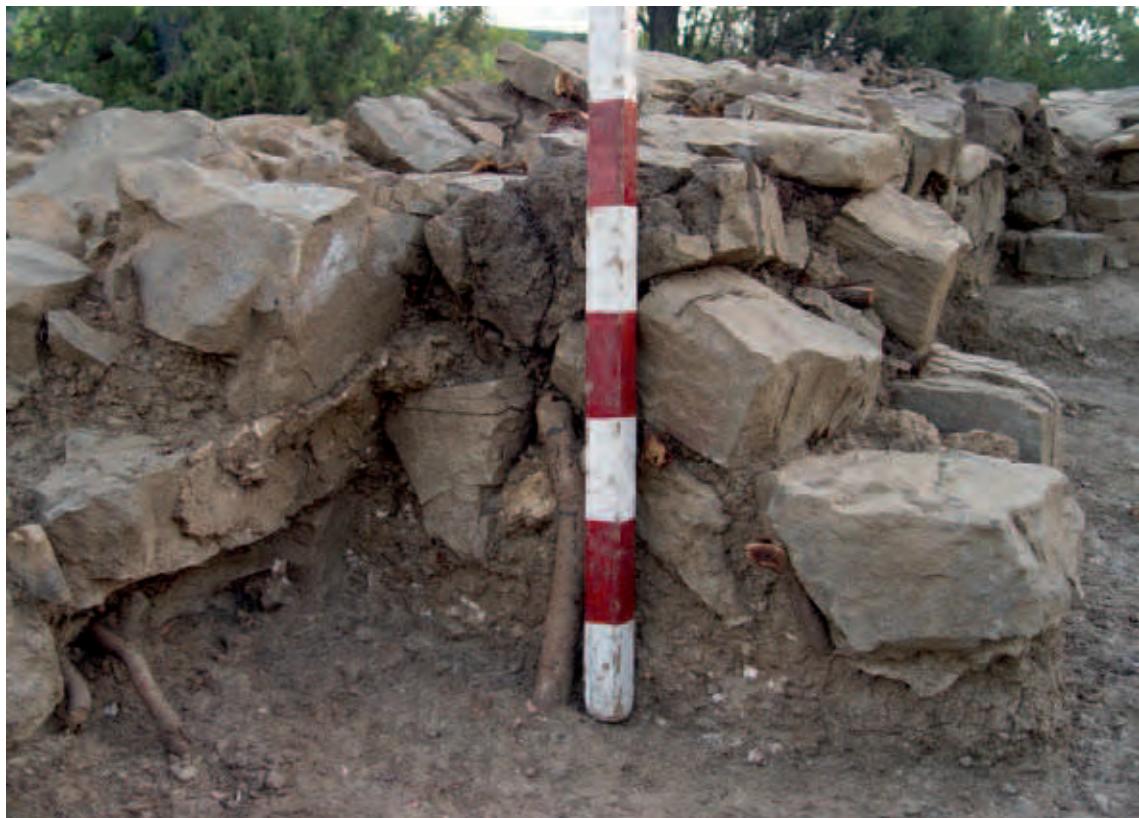
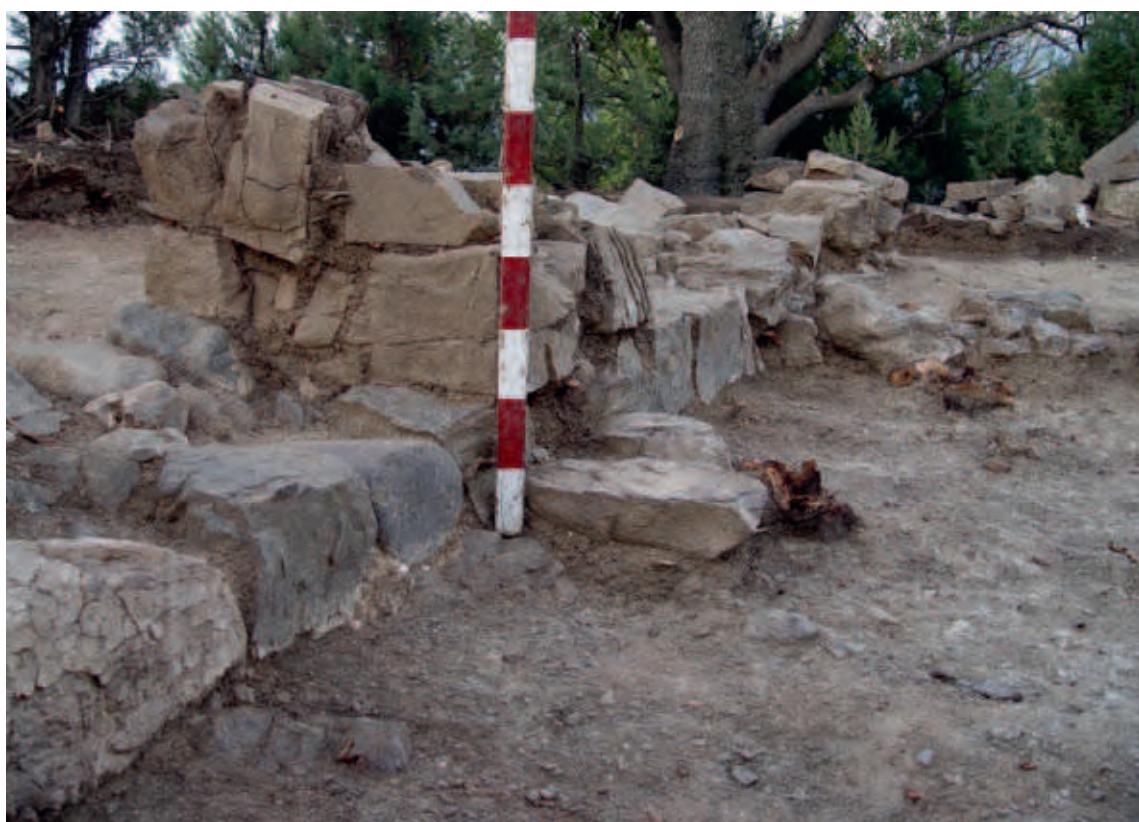
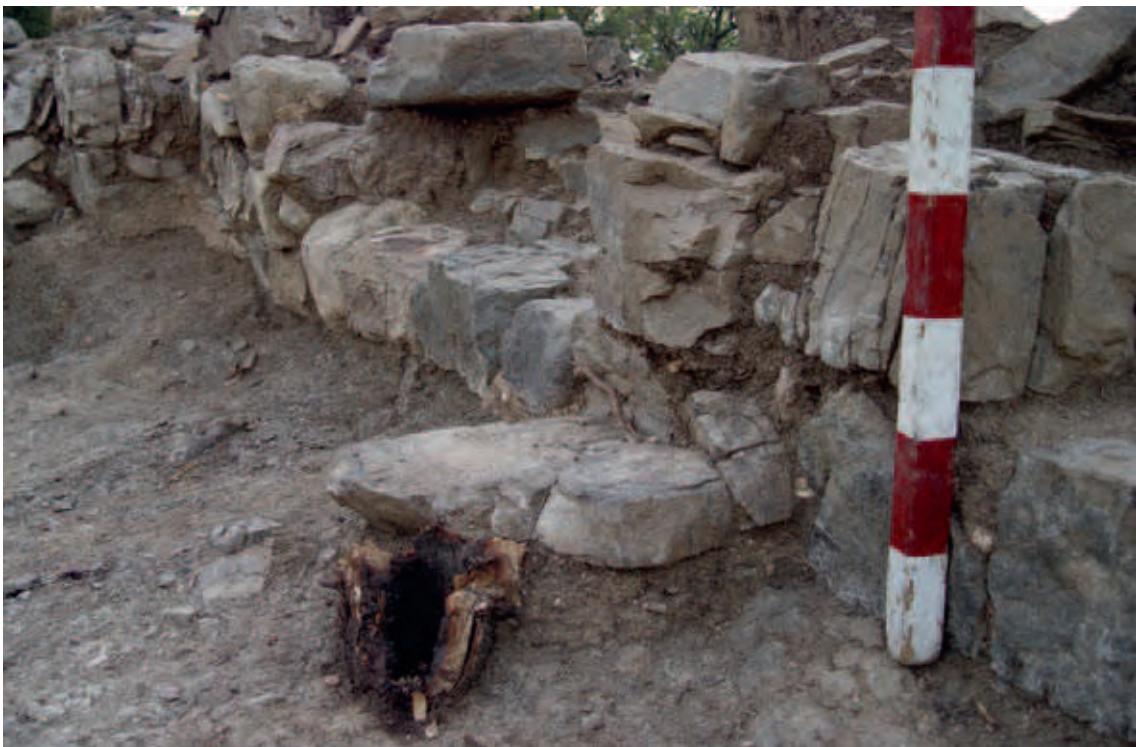
Рис. 1.50. Нархекс храма третьего строительного периода. Общий вид с северо-востока.
Fig. 1.50. Narthex of the church in the third building period, view from northeast.

Рис. 1.51. Кладка северо-западной части перегородки южного компартимента. Вид с северо-востока.
Fig. 1.51. Wall masonry of the northwestern part of the partition in the southern part of the church, view from northeast.

Рис. 1.52. Кладка северо-западной части перегородки южного компартимента. Вид с юга.
Fig. 1.52. Wall masonry of the northwestern part of the partition in the southern part of the church, view from south.

Рис. 1.53. Кладка юго-восточной части перегородки южного компартимента. Вид с севера.
Fig. 1.53. Wall masonry of southeasterly part of the partition in the southern part of the church, view from north.

Рис. 1.54. Кладка юго-восточной части перегородки южного компартимента. Вид с запада.
Fig. 1.54. Wall masonry of the southeastern part of partition in the southern part of the church, view from west.

каменной перегородки, поперечно разделившей пространство основного, южного, объёма на два смежных помещения – нартекс и наос (рис. 1.1; 1.46; 1.50; 1.66; 1.68; 1.69). Их протяжённость – соответственно, 0,90-1,22 и 2,45 м. В настоящее время данное сооружение представляет собой деформированные остатки двух кладок разной толщины (северо-западная равна 0,59-0,60 м, юго-восточная – 0,43 м), примыкавших к боковым стенам без перевязки (рис. 1.50-1.54). Оба

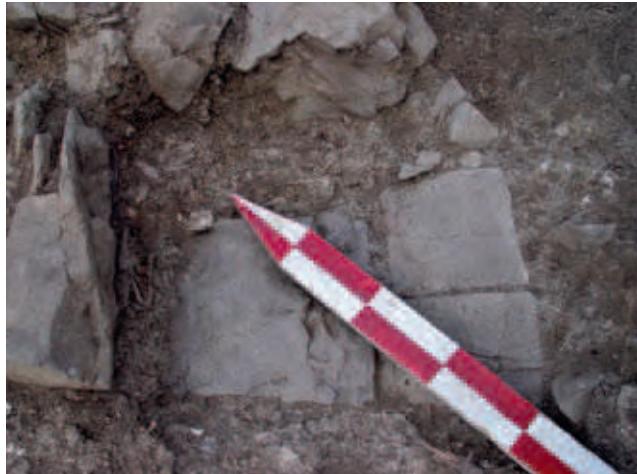
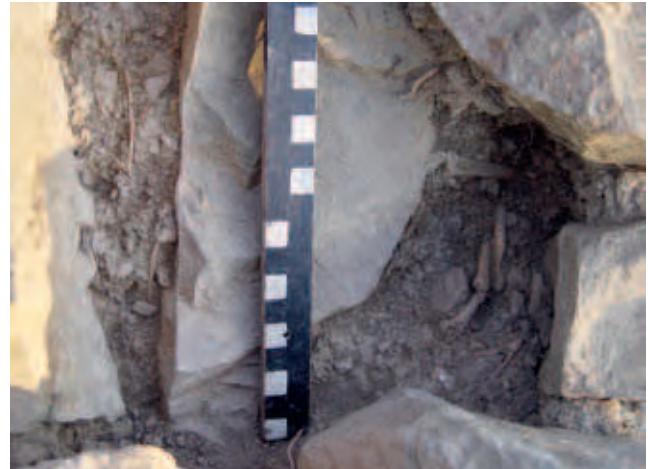
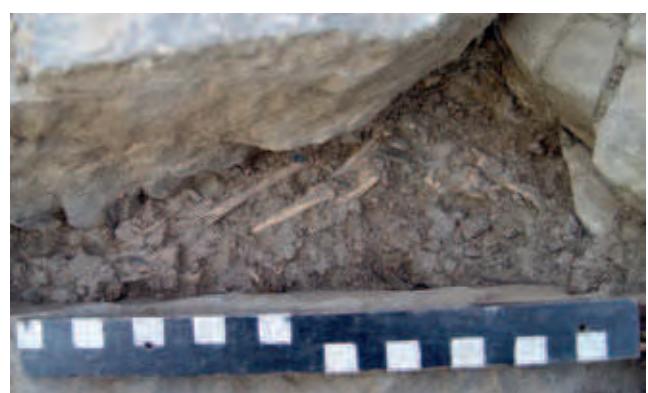
Рис. 1.55. Кости животных в кладочном растворе передней стены. Вид с юго-запада, сверху.
Fig. 1.55. Animal bones remains in mortar of the front wall masonry, view from southwest.

Рис. 1.56. Кости животных в кладочном растворе передней стены. Вид с юго-востока, сверху.
Fig. 1.56. Animal bones remains in mortar of the front wall masonry, view from southeast.

Рис. 1.57. Кости животных в кладочном растворе передней стены. Вид с северо-востока, сверху.
Fig. 1.57. Animal bones remains in mortar of the front wall masonry, view from northeast.
