АРХИТЕКТУРНО-КОНСТРУКТИВНЫЕ ОСОБЕННОСТИ И СТРОИТЕЛЬНАЯ ПЕРИОДИЗАЦИЯ ХРАМА

В результате проведения археологических исследований древней постройки, расположенной на вершине холма Тузлух, были выявлены сильно руинированные остатки прямоугольного в плане христианского храма с двумя разновеликими апсидами, который некогда состоял из двух сообщающихся компартиментов, причём северный оказался значительно уже южного и был открыт с запада (рис. 1.1-1.4). Внутри церкви, в её южной половине, выделяется ограждённое со всех сторон стенами пространство с чётко обозначенным входом с юга. Общие размеры строения: ширина – 5,60-5,70 м, длина – 8,50 м. Толщина стен – около 0,70 м. Азимут – 47°. Остатки сооружения сохранились на высоту до 0,80 м. Кладки храма трёхслойные двухлицевые, выполнены из камня разной величины на грязевом растворе с использованием в качестве вяжущего материковых суглинков. Характер кладочного материала, а также структура и состав грунта, заполнившего внутренние пустоты конструкции стен, дают основание для вывода о том, что здание неоднократно ремонтировалось.

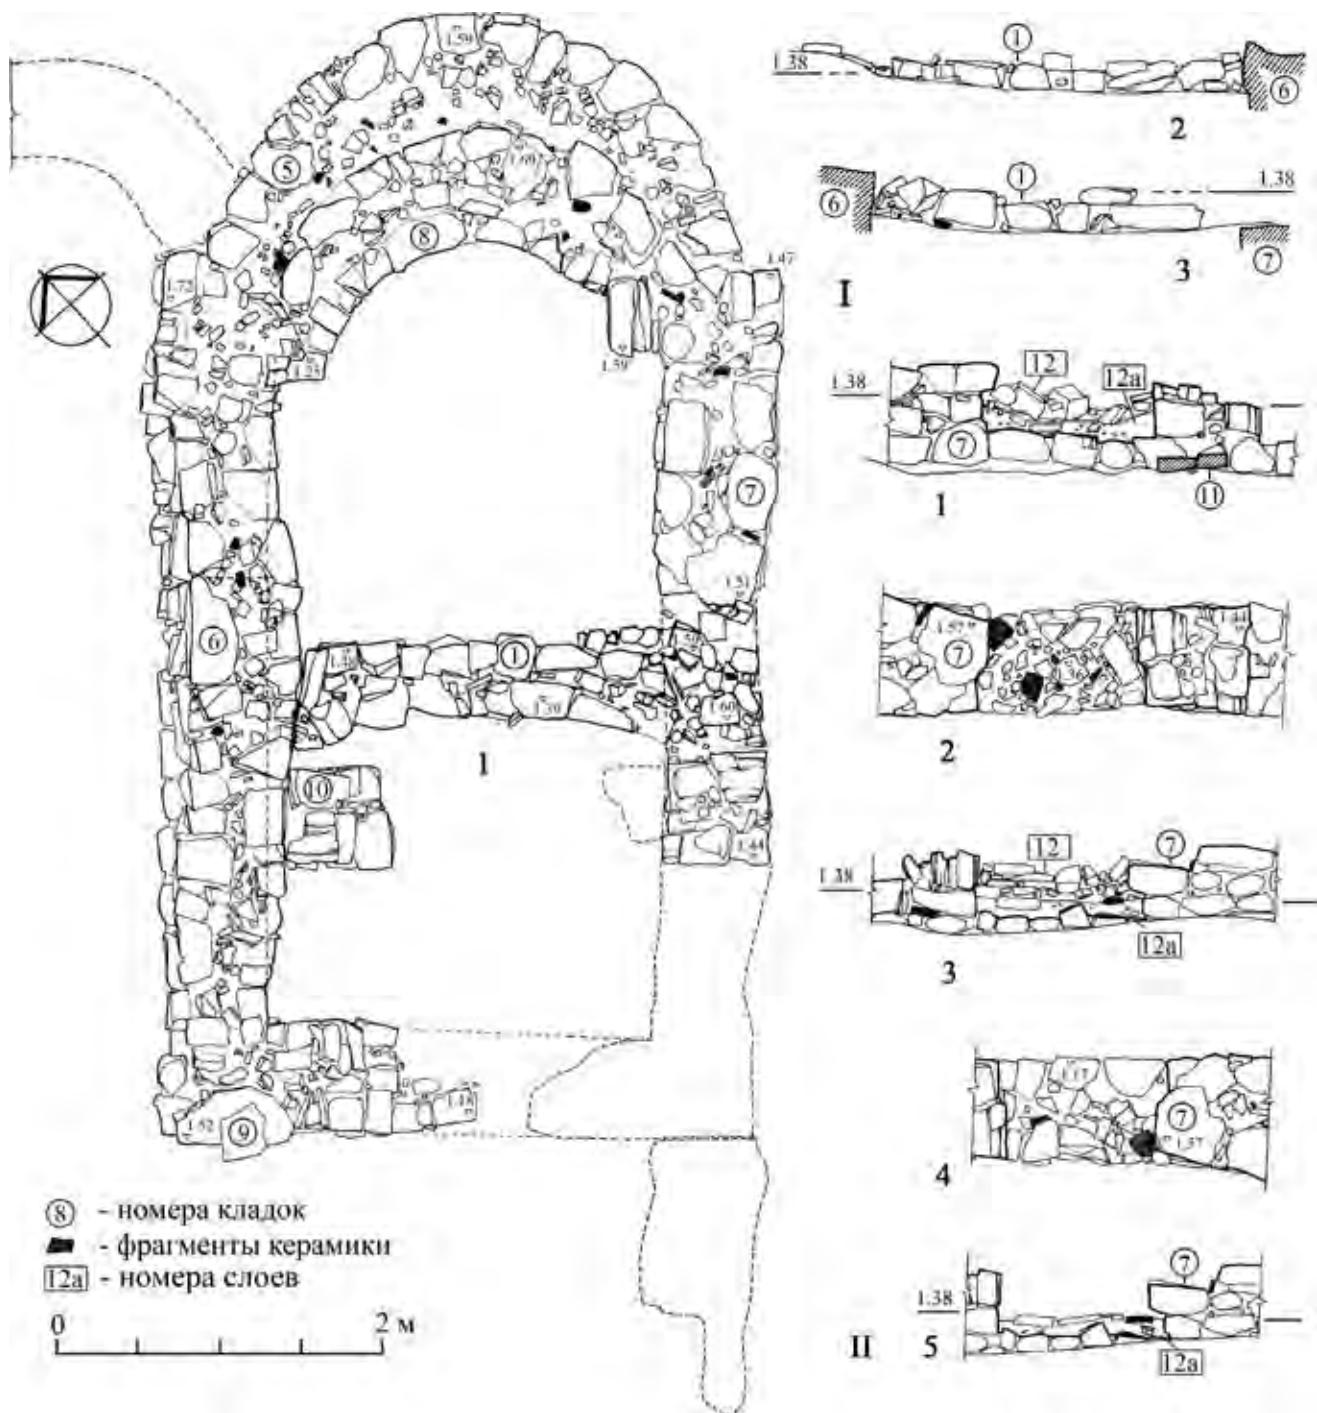
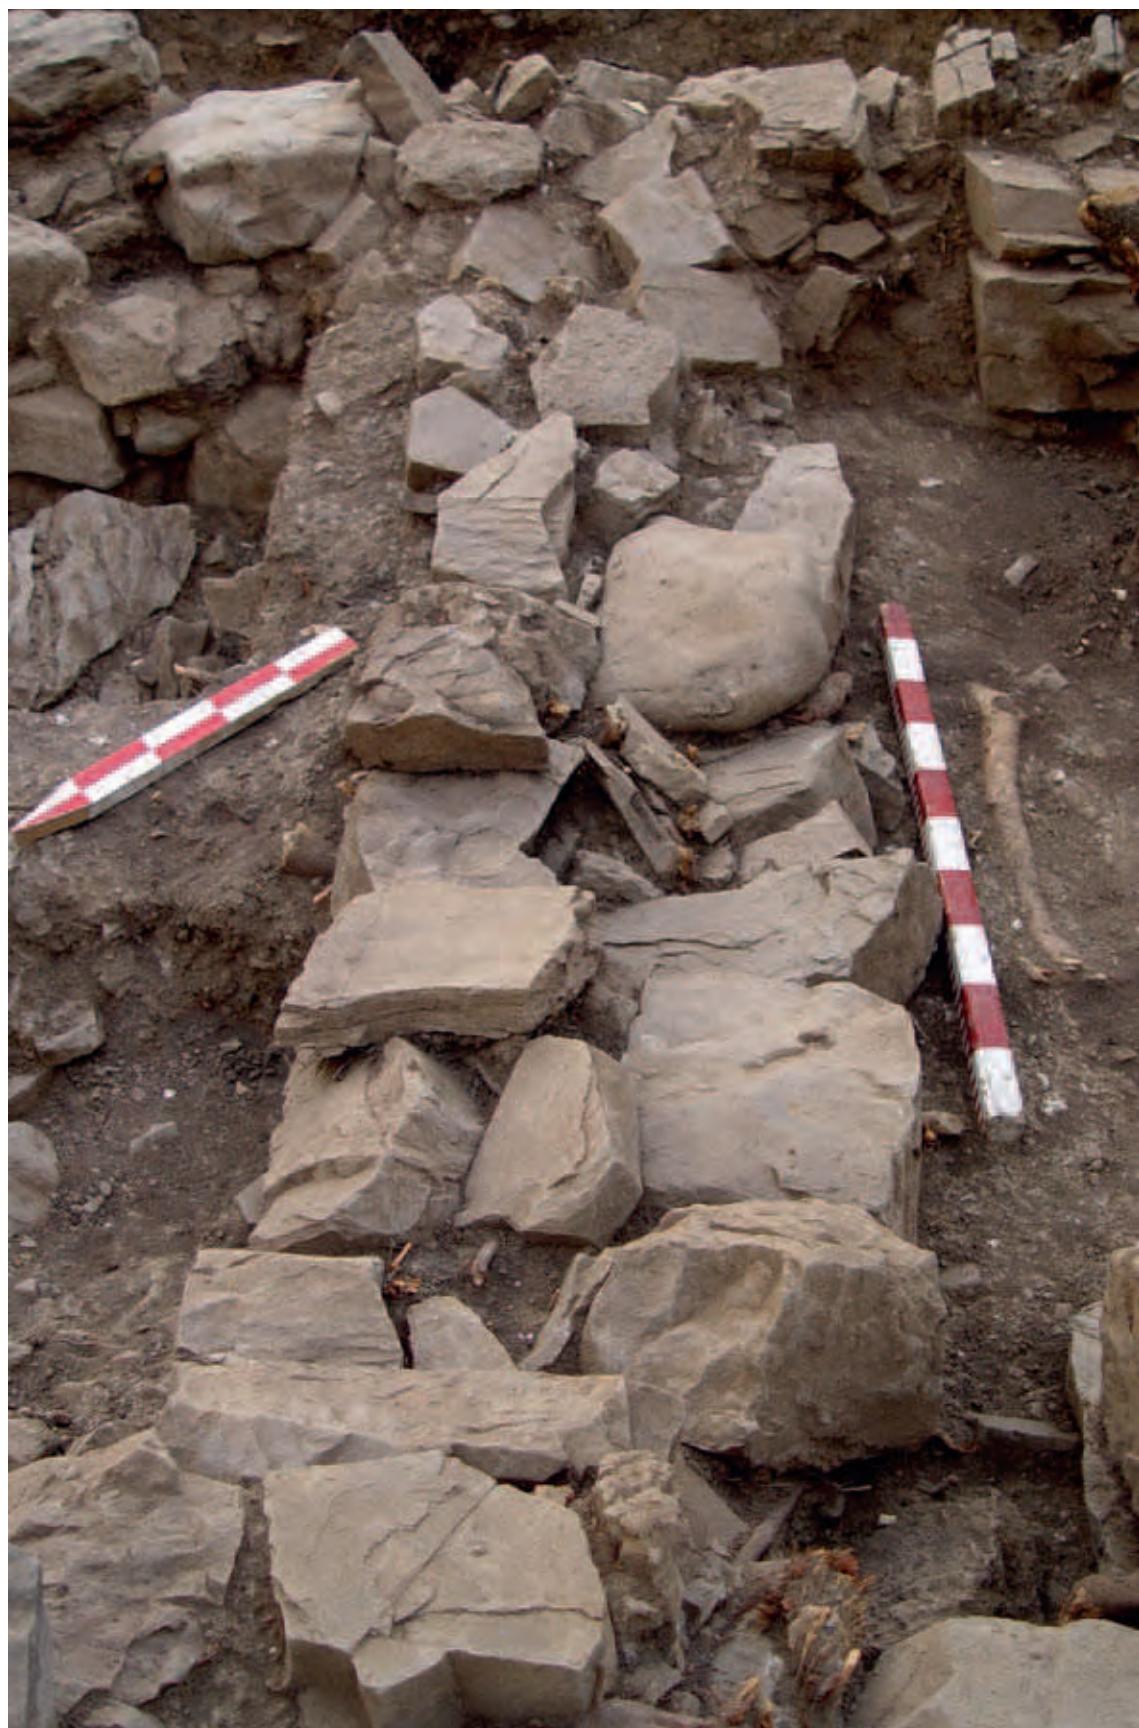
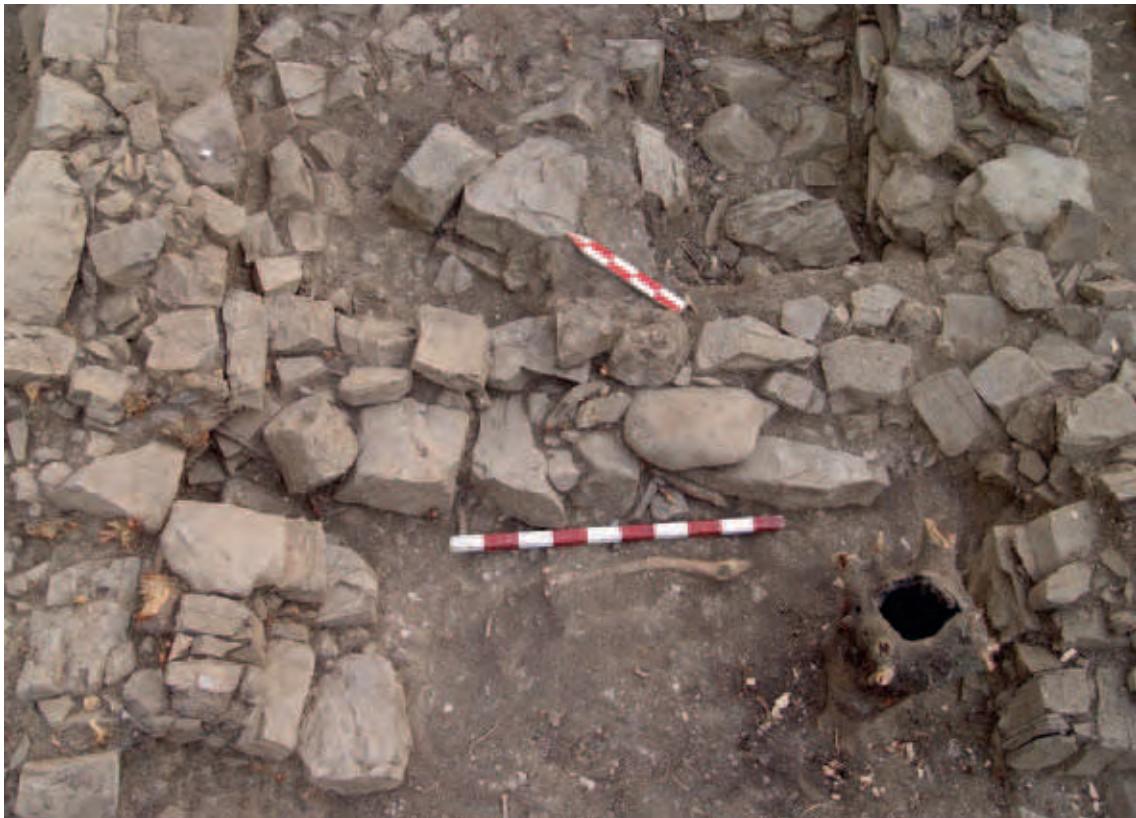
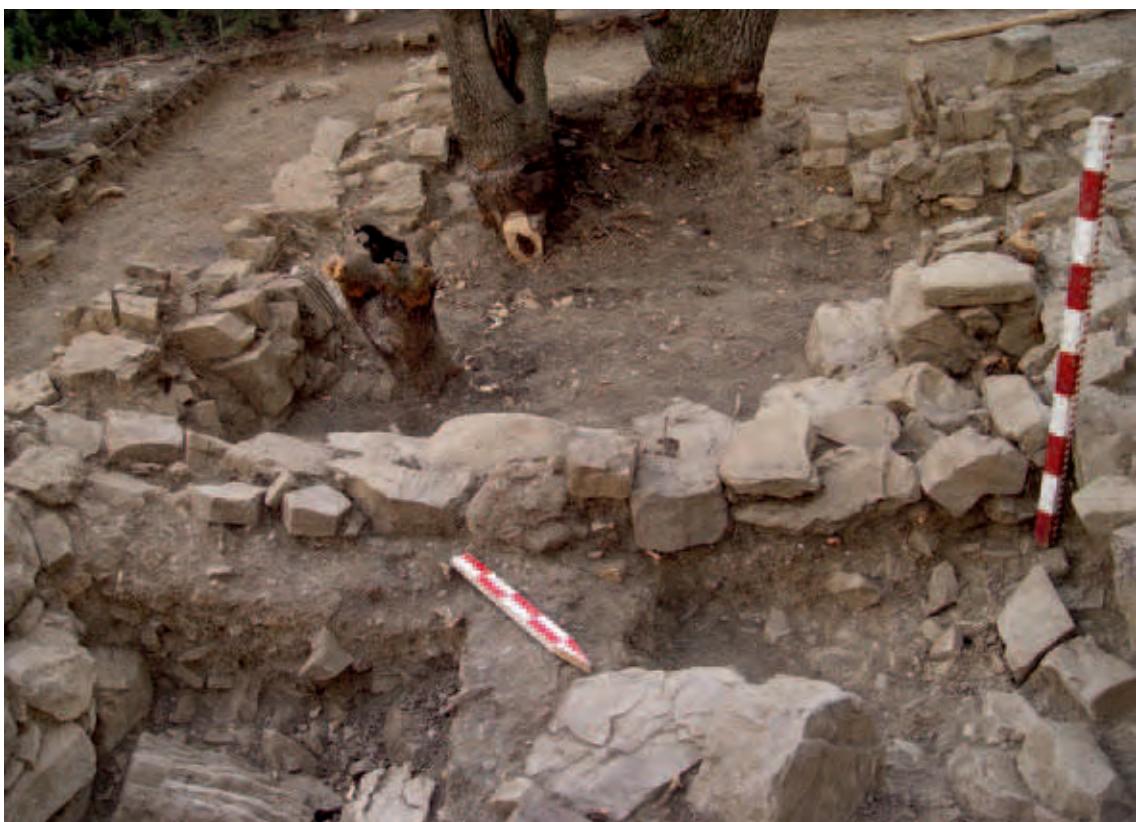
Рис. 1.58. Строительные остатки последней реконструкции храма. Планы и виды. I – кладка четвёртого строительного периода (кл. №1): 1 – план; 2 – вид с северо-востока; 3 – вид с юго-запада. II – южный вход: 4 – заполнение проёма, вид с северо-запада; 5 – заполнение проёма, план; 6 – заполнение проёма, вид с юго-востока; 7 – порог третьего строительного периода, план; 8 – порог третьего строительного периода, вид с юго-востока.

Рис. 1.59. Остатки кладки четвёртого строительного периода (кл. №1). Вид с северо-запада.
Fig. 1.59. Remains of wall masonry of the fourth building period (laying no 1), view from northwest.

Рис. 1.60. Остатки кладки четвёртого строительного периода (кл. №1). Вид с юго-запада, сверху.
Fig. 1.60. Remains of wall masonry of the fourth building period (laying no 1), view from southwest.

Рис. 1.61. Остатки кладки четвёртого строительного периода (кл. №1). Вид с северо-востока.
Fig. 1.61. Remains of wall masonry of the fourth building period (laying no 1), view from northeast.

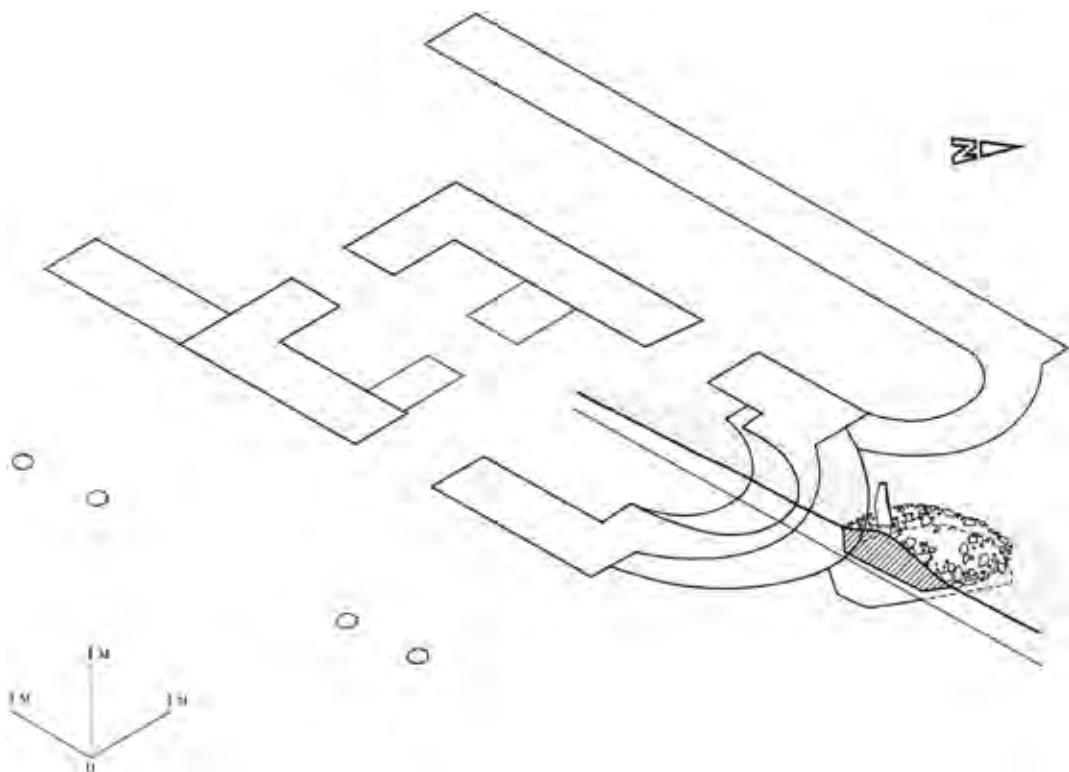
Рис. 1.62. Начальный этап освоения вершины холма Тузлух. Реконструкция. Вид с востока.
Fig. 1.62. First stage of the cultural activity at the top of the Tuzluk hill, acsonometric reconstruction, looking west.

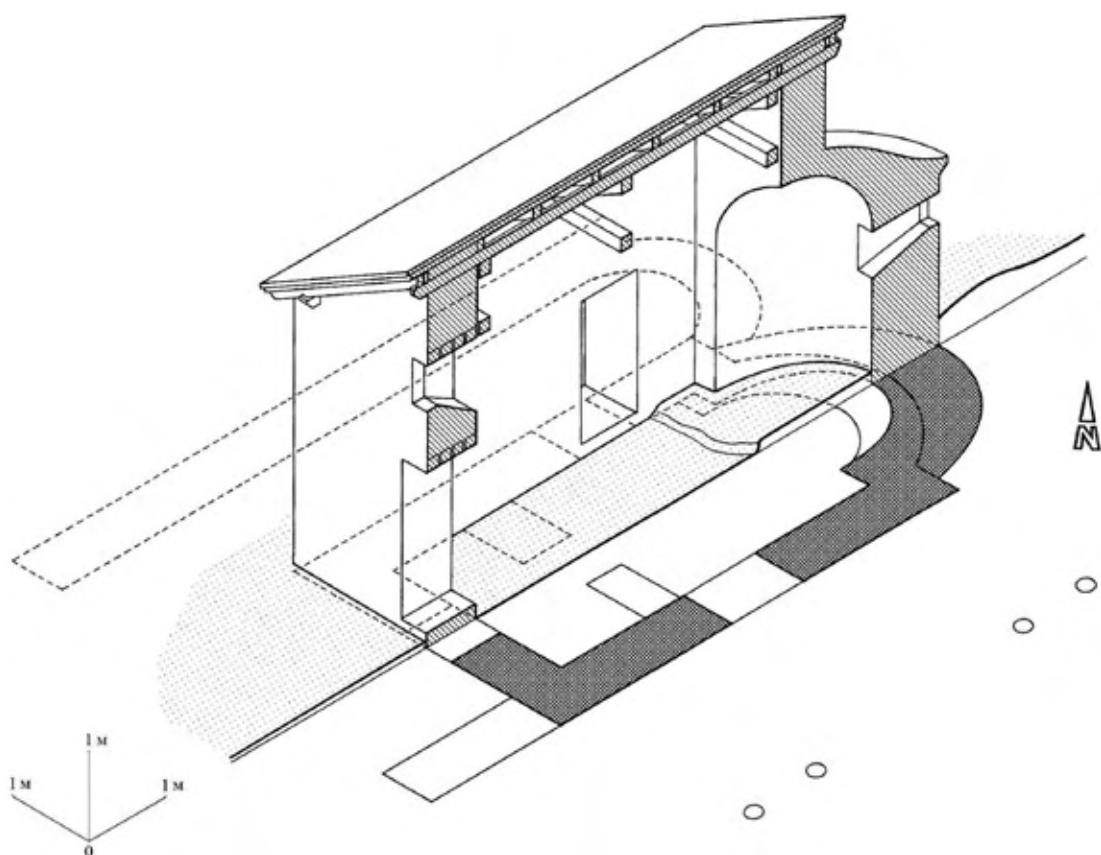
Рис. 1.63. Первый строительный период храма. Реконструкция. Вид с юга.
Fig. 1.63. First building period of the church, acsonometric reconstruction, looking north.

Исходя из незначительной прочности несущих стен, перекрытие наоса, вероятнее всего, было стропильным на два ската с черепичной кровлей (рис. 1.63). Завершение храма не отличалась особой надёжностью и, судя по характерным намывам грунта в структуре культурного слоя, не обеспечивало достаточной защиты от атмосферных осадков. Впрочем, протечки кровель в византийских строениях были постоянной проблемой и неизбежно приводили к ослаблению конструкций, вызывая необходимость их замены (Оустерхаут 2005: 160).

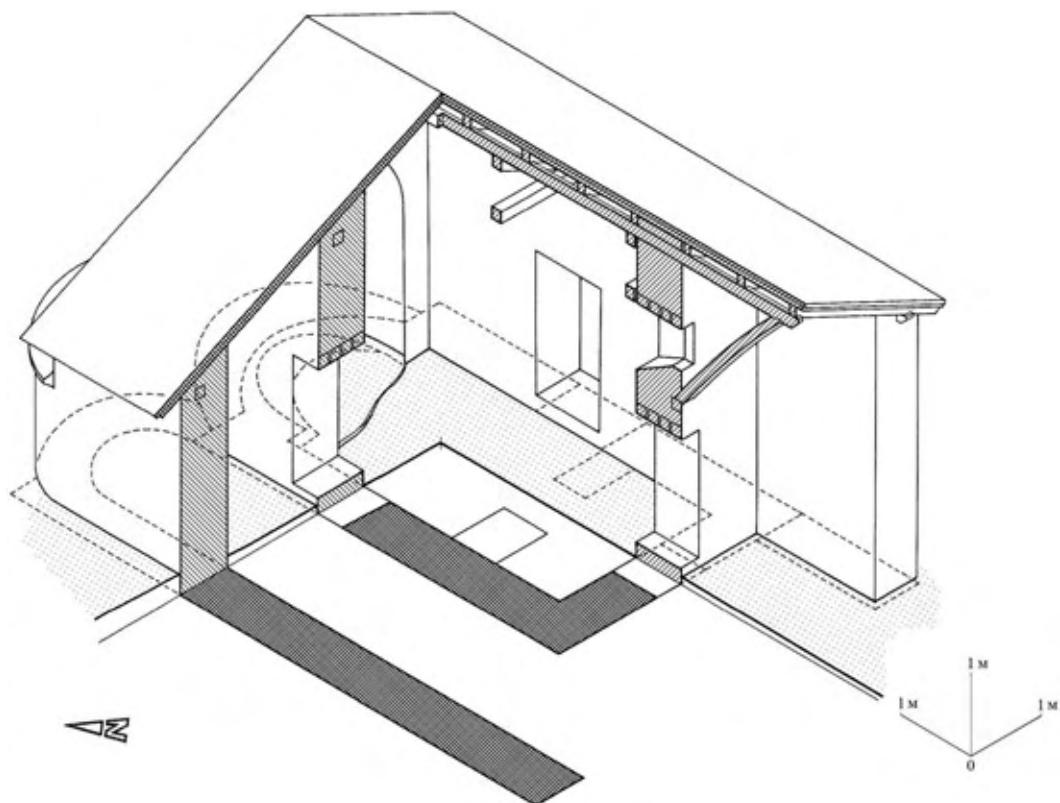
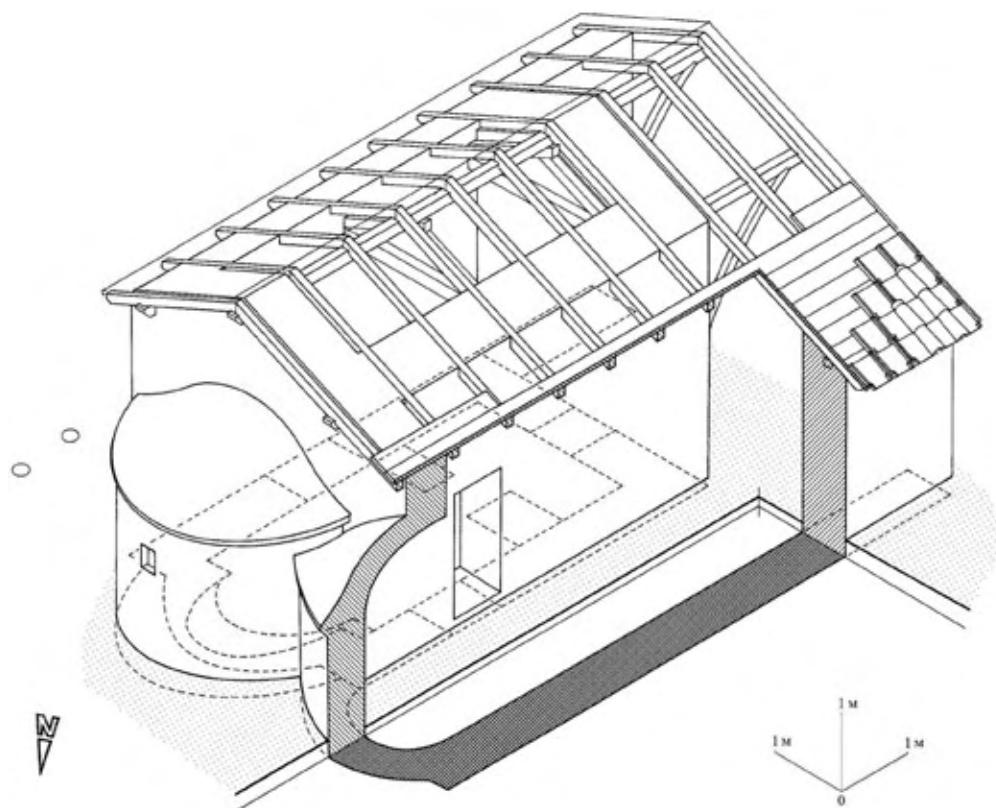
Рис. 1.64. Второй строительный период храма. Реконструкция. Вид с запада.
Fig. 1.64. Second building period of the church, acsonometric reconstruction, looking east.

Рис. 1.65. Второй строительный период храма. Реконструкция. Вид с севера.
Fig. 1.65. Second building period of the church, acsonometric reconstruction, looking south.

Возможна также и иная реконструкция передней части крыши (рис. 1.64; 1.65). Поскольку никаких следов промежуточной опоры не выявлено, хотя близкие

ей по времени столбы навеса южного входа были впущены в материк (рис. 1.66), велика вероятность того, что консольно выступавшие концы конькового бруса и среднего мауэрлата могли поддерживаться деревянными подкосами – архитектурно-конструктивной деталью, достаточно распространённой в средневековом строительстве причерноморского региона.

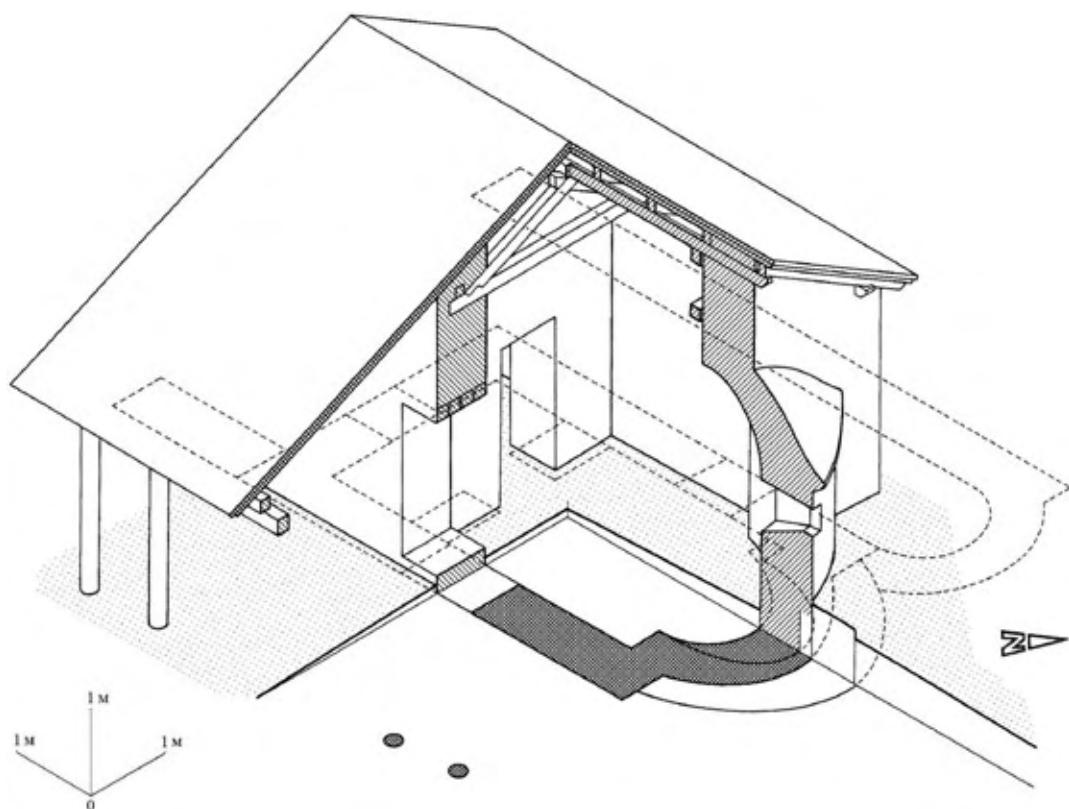
Рис. 1.66. Третий строительный период храма. Реконструкция. Вид с востока.
Fig. 1.66. Third building period of the church, acsonometric reconstruction, looking west.

каменной перегородки, поперечно разделившей пространство основного, южного, объёма на два смежных помещения – нартекс и наос (рис. 1.1; 1.46; 1.50; 1.66; 1.68; 1.69). Их протяжённость – соответственно, 0,90-1,22 и 2,45 м. В настоящее время данное сооружение представляет собой деформированные остатки двух кладок разной толщины (северо-западная равна 0,59-0,60 м, юго-восточная – 0,43 м), примыкавших к боковым стенам без перевязки (рис. 1.50-1.54). Оба

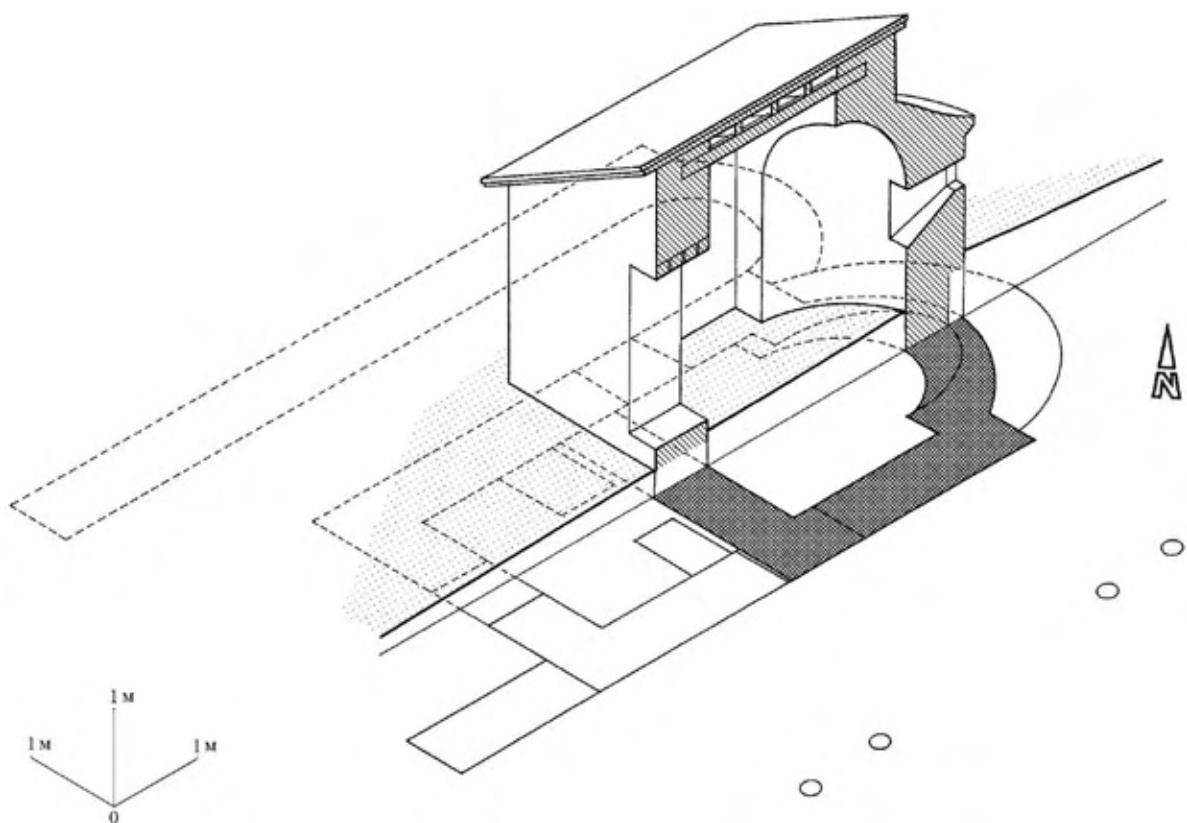
Рис. 1.67. Четвёртый строительный период храма. Реконструкция. Вид с юга.
Fig. 1.67. Fourth building period of the church, acsonometric reconstruction, looking north.

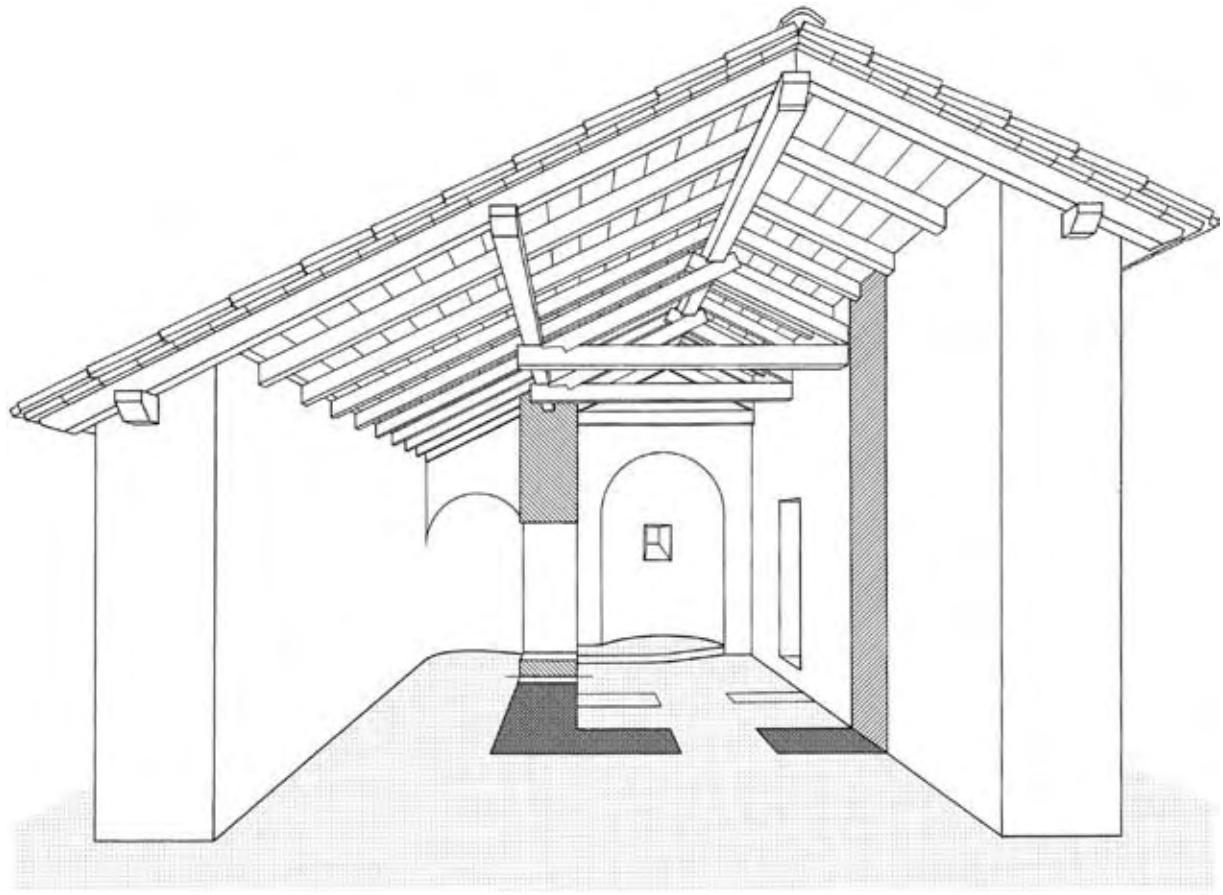
Рис. 1.68. Интерьер двухапсидного храма. Реконструкция. Вид с юго-запада.
Fig. 1.68. Interior of the church, acsonometric reconstruction, looking northeast.
