Денис Ёлшин, Глеб Ивакин

Церковь Рождества Богородицы Десятинная митрополита Петра Могилы (история, археология, изобразительные источники)

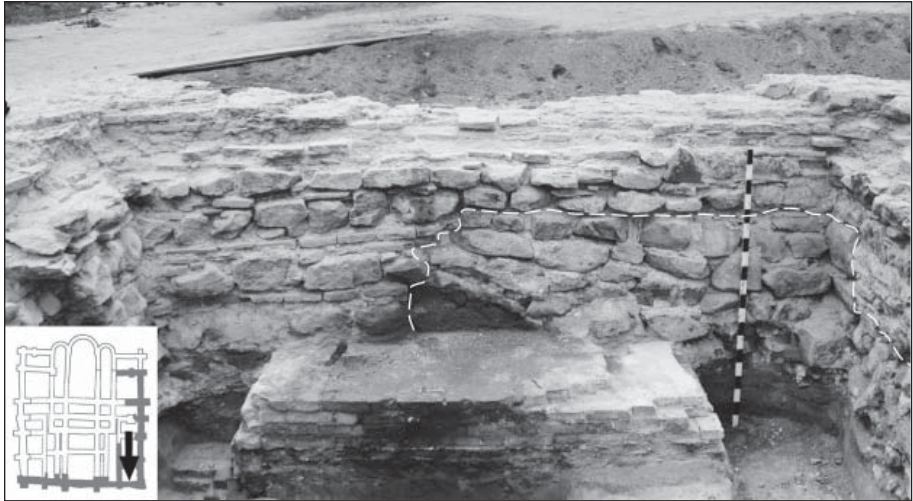
Рис. 5. Десятинная церковь. 2008 г. Юго-западный компартимент. Южное прясло фундаментов западной стены. Вид с северо-востока.

Пунктиром показано место примыкания ремонтных кладок XII в. к кладкам X в.

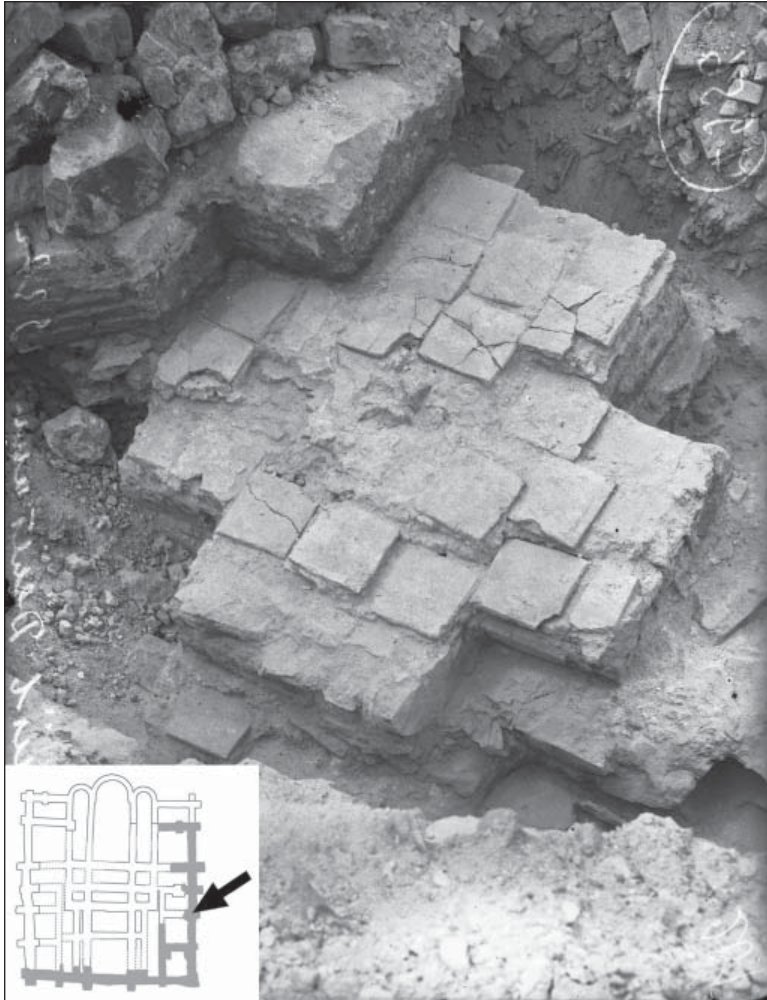
Рис. 10. Десятинная церковь. 1937 г. Остатки апсиды моголянской церкви.
Крестчатый пилон открытой южной галереи X в.
(между 2-м и 3-м западными пряслами фундаментов).
Вид с востока (НА ИА НАНУ Нег. 7956)

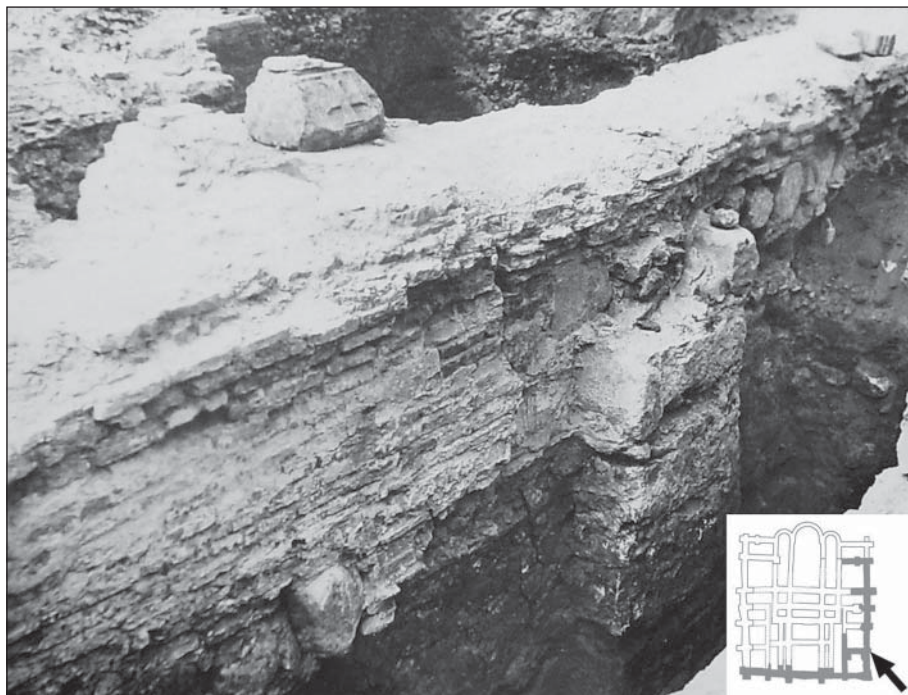
Рис. 11. Десятинная церковь. 1938 г.
Фундаменты и стены двух западных прясел южной стены.
Вид с юга (ФА ИИМК РАН. О 3312–114)

новой кладки первого и второго прясел южной стены отличаются (рис. 11)⁴⁸. В первом прясле аккуратная порядовая кладка из плинфы начинается от уровня цоколя. Во втором прясле над уровнем цоколя на высоту 60 см уложен колотый камень — известняк и гранит, и только выше начинается кирпичная кладка, причем в ее левой части фиксируются узкие тычки (15–16 см). При натурных обследованиях 2005 г. зафиксировано, что на этом прясле фундаменты X в. пе-

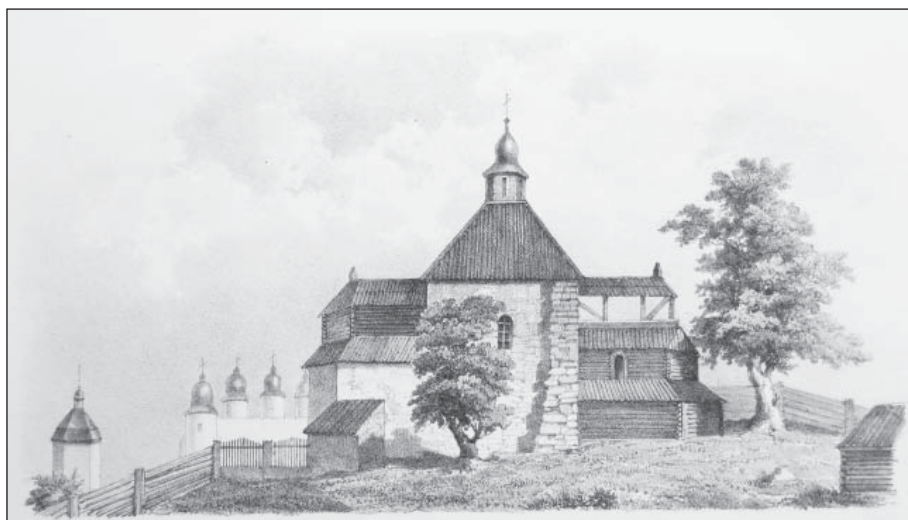
Рис. 14. Десятинная церковь митрополита Петра Могилы. Северный фасад (Фундуклей, 1847, табл. 6)

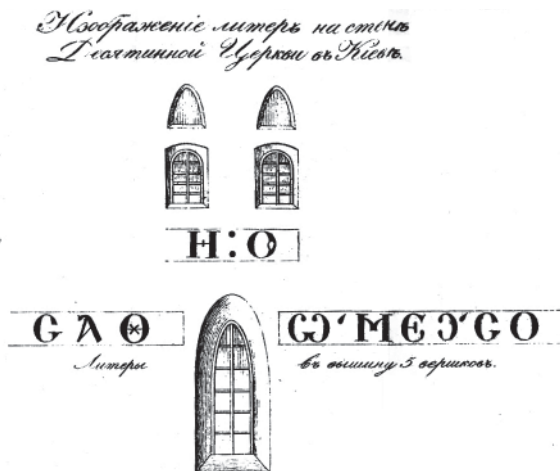
Рис. 16. Рисунок греческой надписи. Решетинский, до 1820 г.

(менее выражены засечки букв, присутствует верхний фрагмент буквы в самом конце надписи, нанесена граница между блоками в правой части надписи), а сам рисунок окон полностью скопирован у М.Ф. Берлинского⁸⁰.
