АНАЛІЗ ПРАЦЕЗДАТНОСТІ ТРИШАРОШКОВИХ БУРОВИХ ДОЛІТ ТИПУ ОК З ВІДКРИТОЮ ОПОРОЮ

Випробовували долота 250,8 ОК-ПГВ-Д150М, виготовлені ВАТ „Дрогобицький доловий завод”. Долота відпрацьовували за таких режимів буріння: осьове навантаження на долото – 220–250 кН; швидкість обертання долота – 80–100 об./хв; продуктивність компресора – 30–32 м³/хв; робочий тиск нагнітання охолоджуючого агента – 0,4–0,5 МПа; перепад тиску на долоті – 0,12 МПа. Долота відпрацьовували в умовах Інгулецького гірничо-збагачувального комбінату при бурінні порід твердістю 10–19 од. за шкалою Протодьяконова.

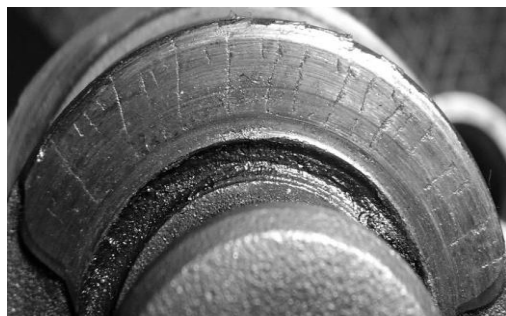
Рис. 1. Загальний вигляд зношення наплавленого упорного торця бурта лапи

Проаналізувавши втрату працездатності опорами доліт, що працювали в різних гірничо-геологічних умовах (див. табл. 2, 3), виявили таке. Для всіх доліт характерне руйнування елементів опори. Однак у семи доліт, які відпрацьовували в породах міцністю 17 од. за шкалою Протодьяконова, опори мали значне зношення, через що долота й втрачали працездатність. Для опор цих доліт характерне зношення як осьових підшипників ковзання, так і підшипників кочення. Результати аналізу показали, що осьові підшипники ковзання виходять з ладу через недостатнє охолодження та неоптимальні умови тертя контактуючих поверхонь. Особливо це стосується підшипника „упорний торець шарошки – упорний торець бурта лапи”. Якщо наплавлений упорний торець лапи руйнується неістотно (рис. 1), то для цементованого упорного торця шарошки характерні значне зношення, відшарування цементованого шару, термічні тріщини в тілі шарошки на малій роликовій біговій доріжці (рис. 2). Встановлено [6], що працездатність пари тертя „упорний торець бурта лапи – упорний торець шарошки” залежить не лише від якісних фізико-механічних показників наплавленого стеліту, а й від стійкості до зношування та контактного руйнування інших конструктивних елементів опори. Також на працездатність цієї пари тертя впливають конструктивне виконання наплавленого шару та елементів охолодження в парі „п’ята–підп’ятник”.

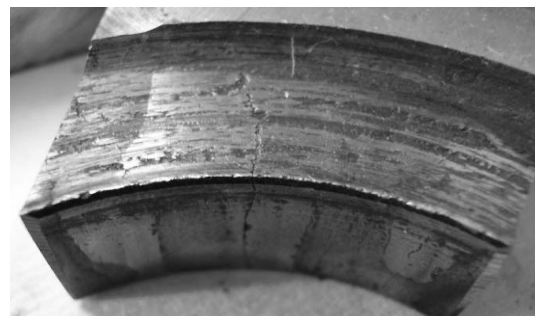
Рис. 2. Загальний вигляд руйнування цементованого упорного торця шарошки (темплет шарошки)

Необхідно зауважити, що в усіх випадках найзначніше руйнуються цапфи лапи в навантаженій ділянці. Тут виникають типові значні контактні руйнування у вигляді пітінгів, тріщин і ямок, утворених відколюванням фрагментів цементованого шару. У результаті під-

вищується шорсткість бігової доріжки і вона значно втрачає циліндричність у навантаженій зоні, що призводить до підвищення опору руху тіл кочення, розвертання і заклинювання роликів. Встановлено [7], що якість структури цементованого шару, а саме рівномірність розподілу цементиту не вище трьох балів, що так само є оптимальним градієнтом твердості в напрямі від поверхні до серцевини робочих поверхонь бігових доріжок, дає можливість на достатньому рівні в заводських умовах прогнозувати експлуатаційні показники опор.
